# Aufgabenstellung

Objekt: **Energetische Sanierung des ehem. Landratsamts  
Andreasstraße 11, 36433 Bad Salzungen**

Auftraggeber: **Landratsamt Wartburgkreis  
Amt für Liegenschaften und Schulverwaltung  
Erzberger Allee 14, 36433 Bad Salzungen**

Datum: **17.10.2023**

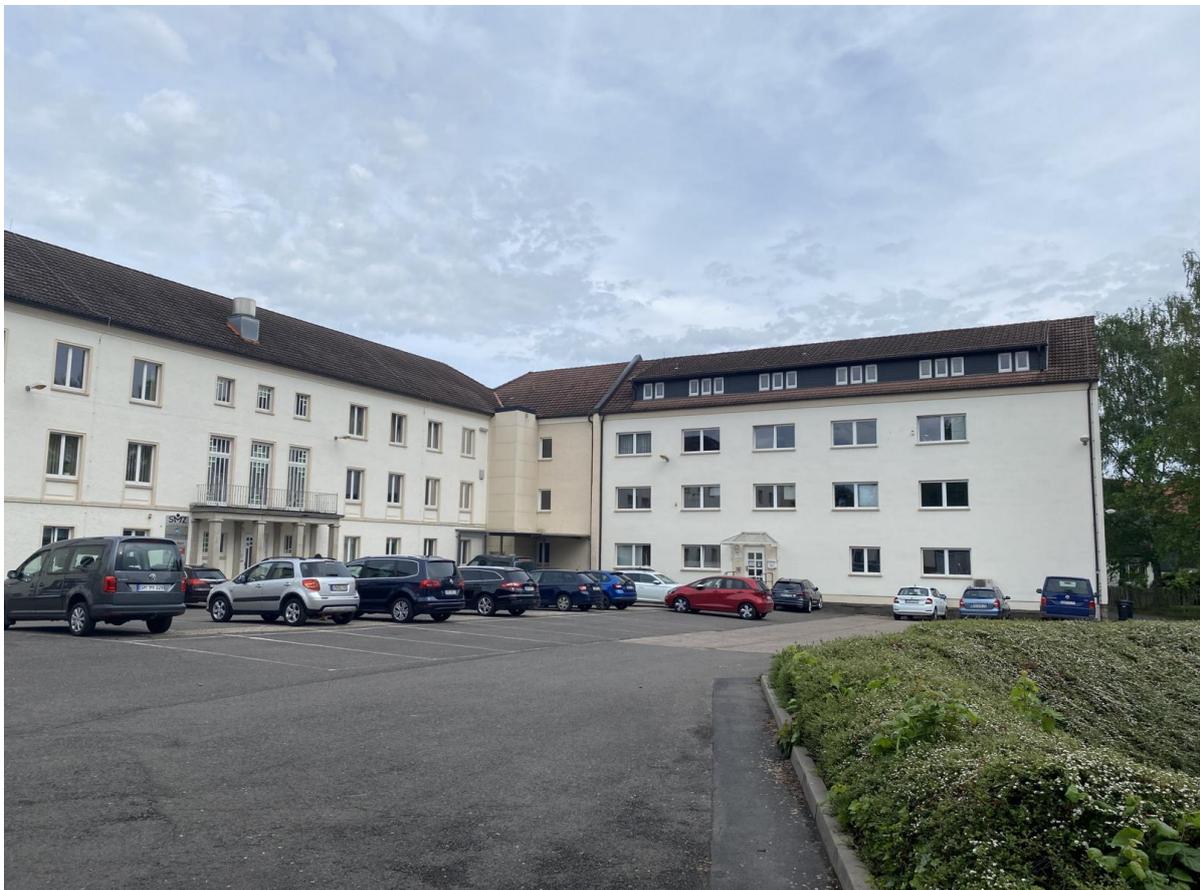
Hofansicht Ostseite, rechts im Bild der Anbau, in der Innenecke ein angebauter Aufzug

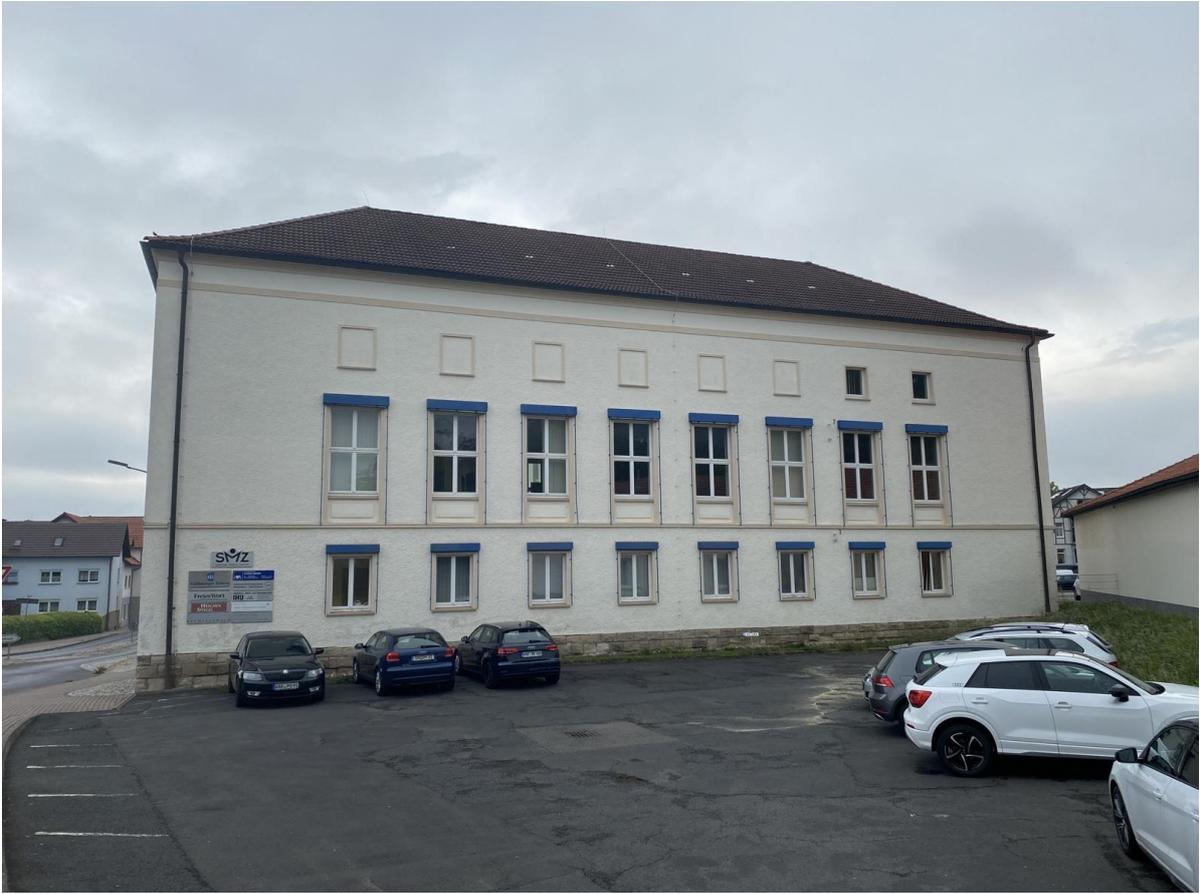
Südfassade des Südflügels, mit außenliegendem Sonnenschutz

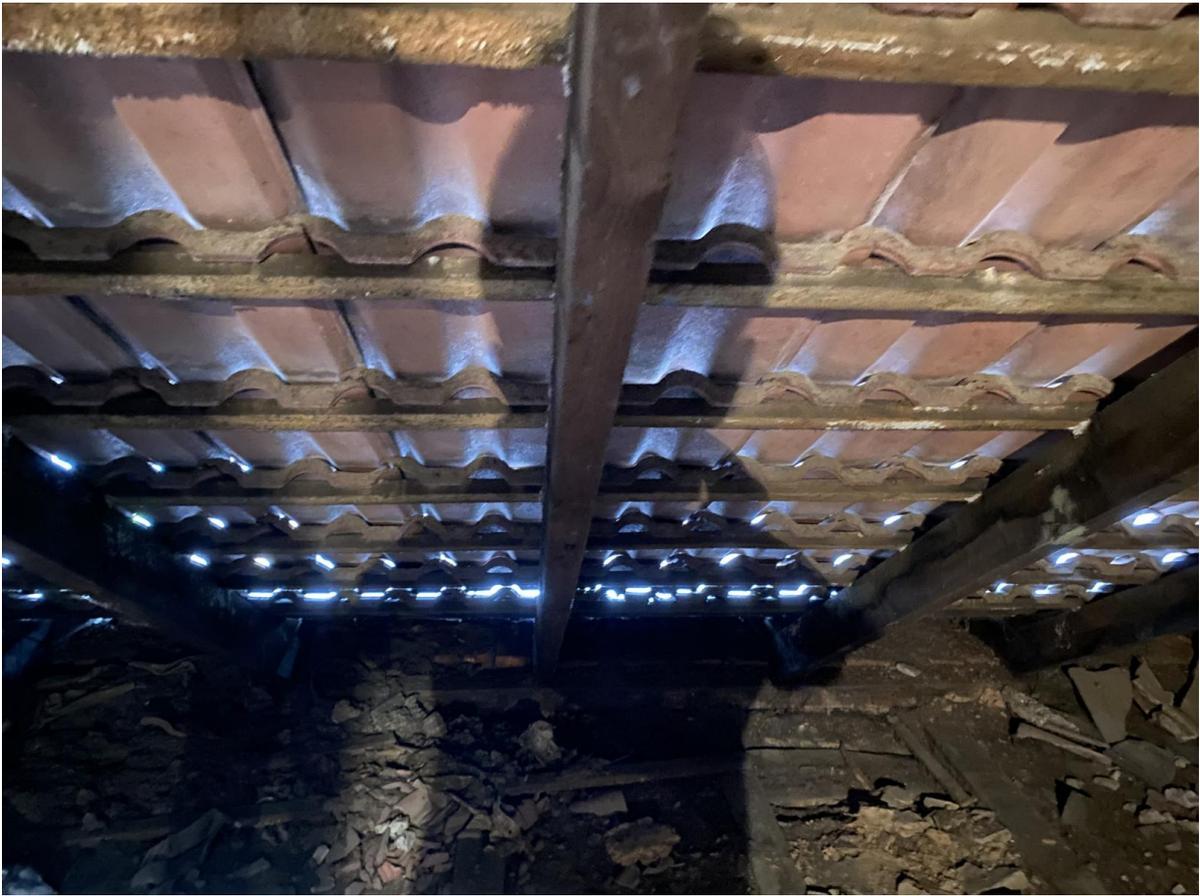
Innenansicht Dachdeckung auf dem Hauptgebäude

| Dächer | <ul style="list-style-type: none"><li>• Walmdach-Konstruktion aus Holz</li><li>• ca. 1993/1994 Neudeckung aus Beton-Dachsteinen, ohne Unterspannbahn und ohne Konterlattung</li><li>• teilweise Holzschädigungen vorhanden</li><li>• Dachflächen teilweise ausgebaut</li><li>• überwiegend unausgebaute Dachböden mit mangelhaften obersten Geschossdecken</li><li>• Feuchtigkeitseintrag ist zu beklagen</li></ul> |

So sollte die Dachsanierung mit regensicheren Unterdeckplatten aus dem nachwachsenden Rohstoff Holz anstatt mit folienartigen Unterspannbahnen erfolgen, die am Ende ihres Lebenszyklus 'umweltschonend und sehr einfach recycelt werden können. Zudem tragen diese Platten sehr gut zu einem sommerlichen Hitzeschutz bei.

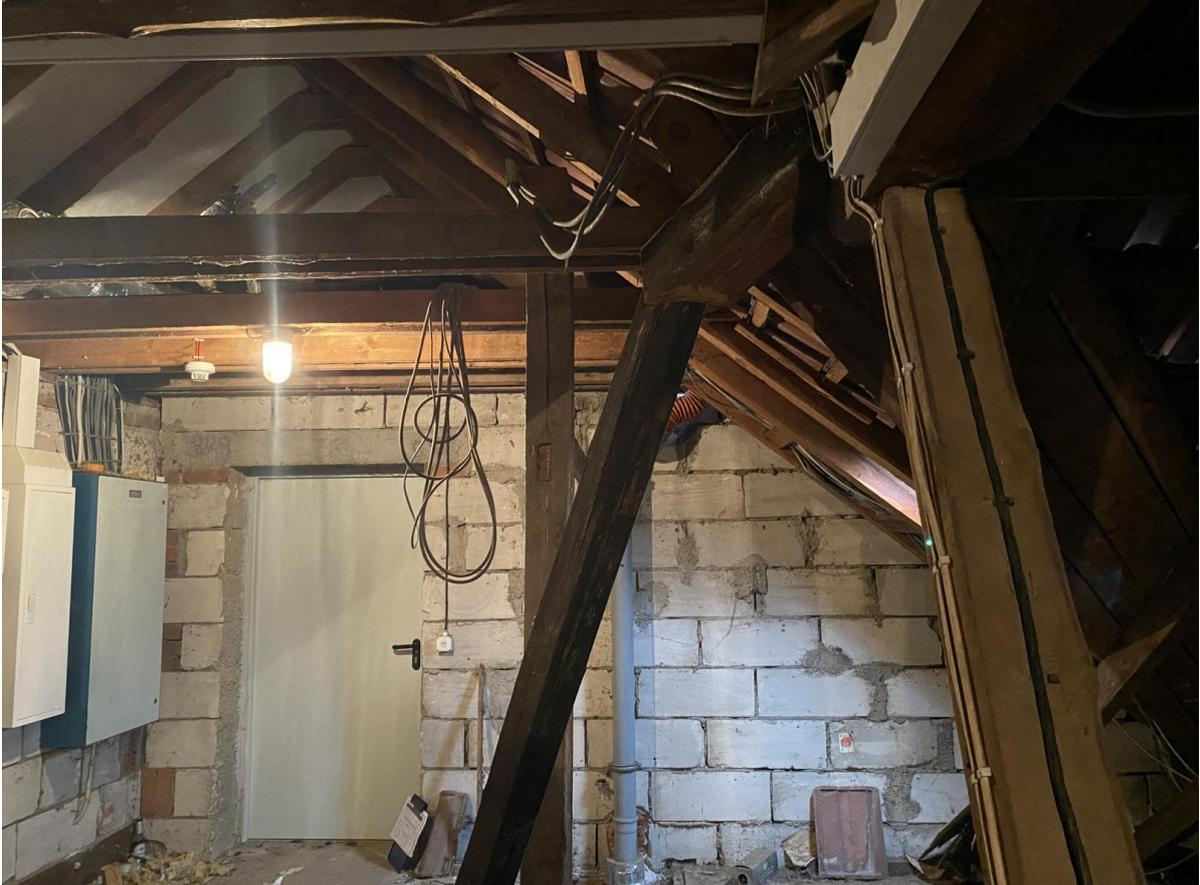
Ausbauzustand des Dachbodens

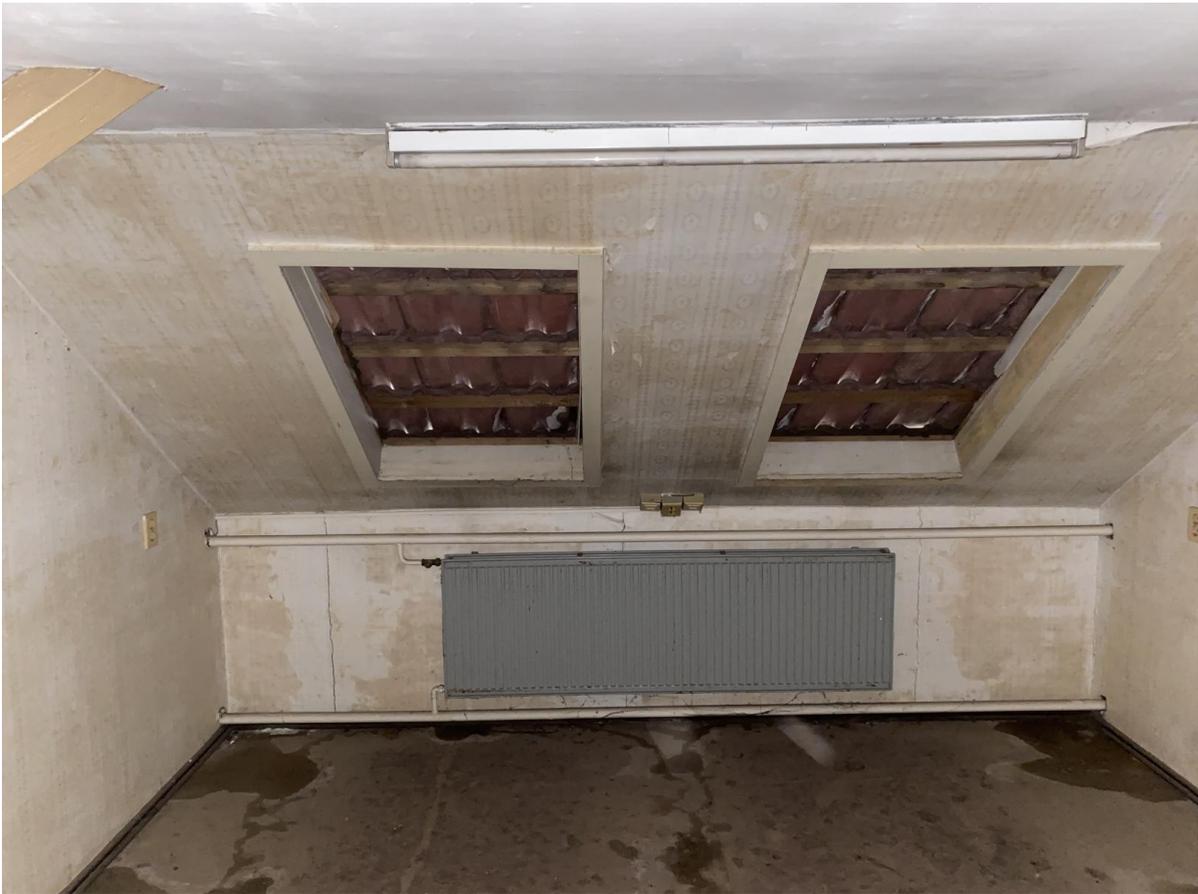
aufgegebene Büroausbauten im Dachboden des Hauptgebäudes

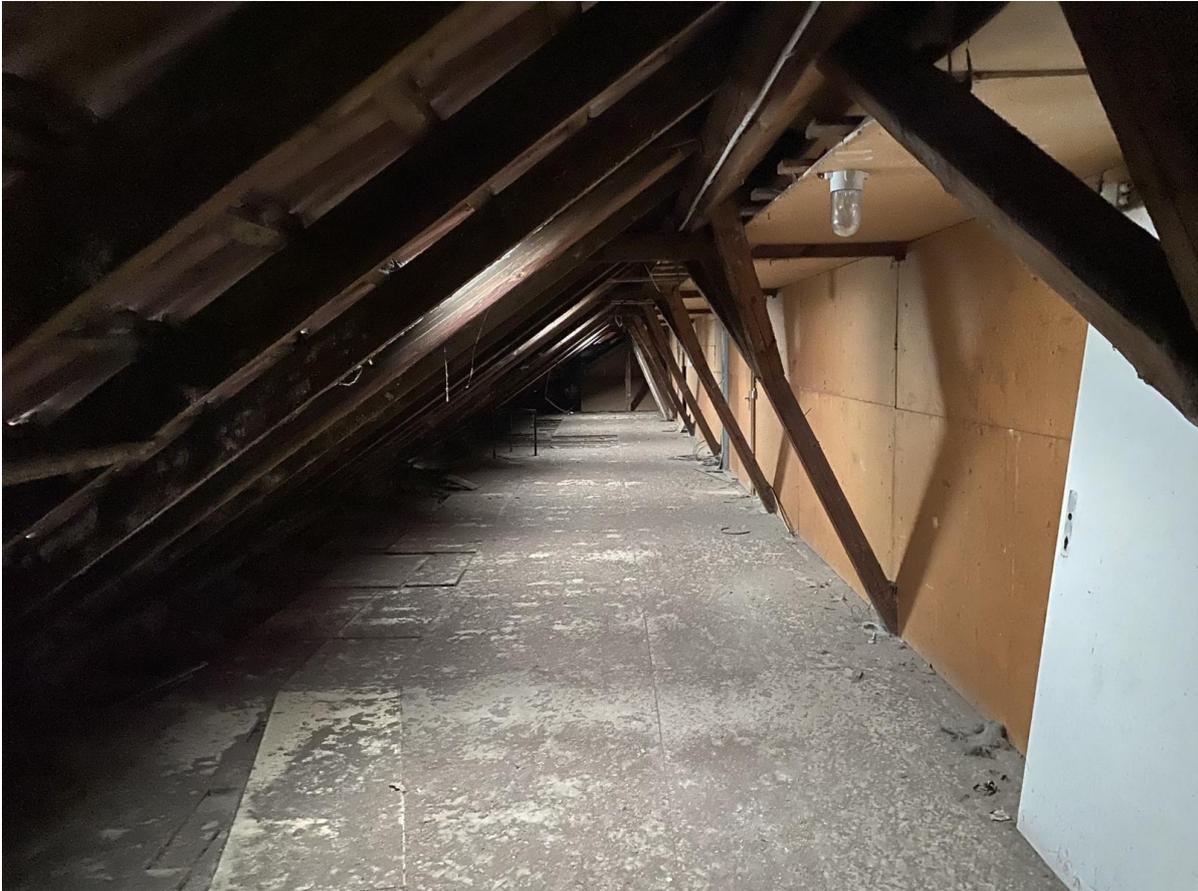
abgetrennte Raumbereiche im Dachboden des Hauptgebäudes

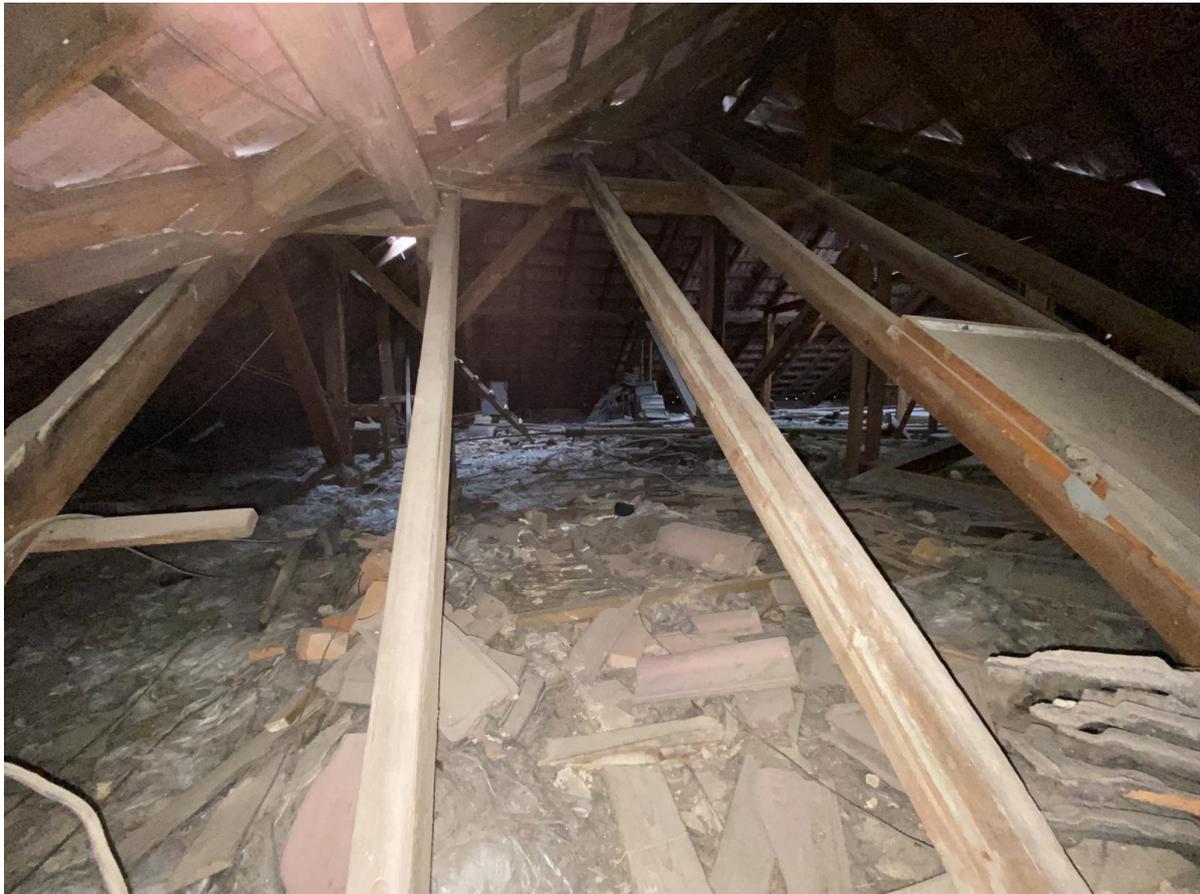
bauliche Situation im Dachraum des Südflügels

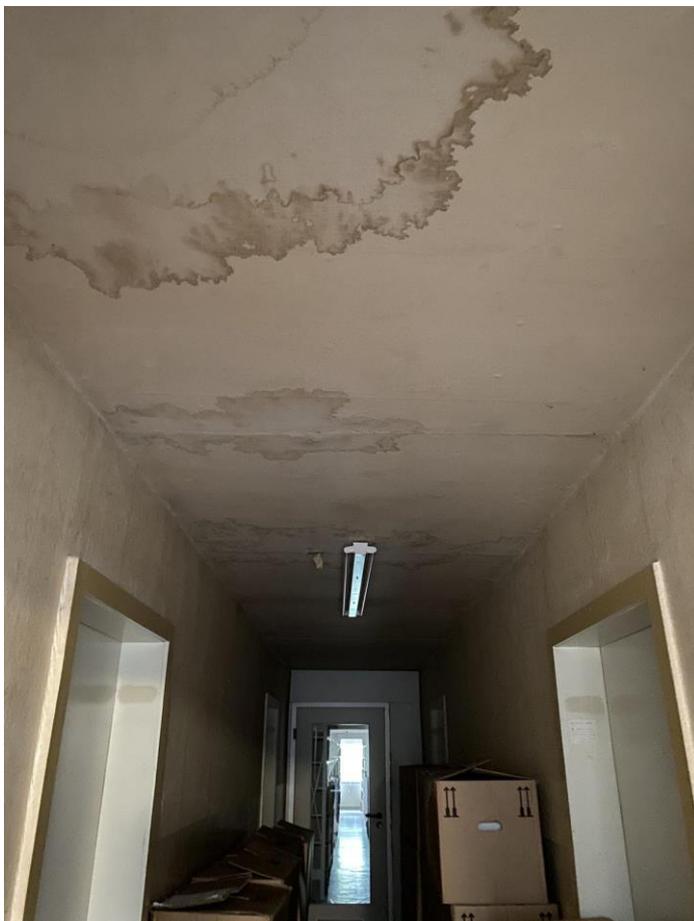
Wasserschäden im Dachboden des Anbaus

- voll ausgebaut
- geringe Dachüberstände
- schadhafte Dachabdichtung, Wasserflecken in Deckenbekleidung vorhanden
- Dachflächen mit Zwischensparrendämmung und raumseitiger Bekleidung, Zustand der Unterdeckung und Dampfsperre unklar (vermutlich unzureichend bzw. schadhaft)

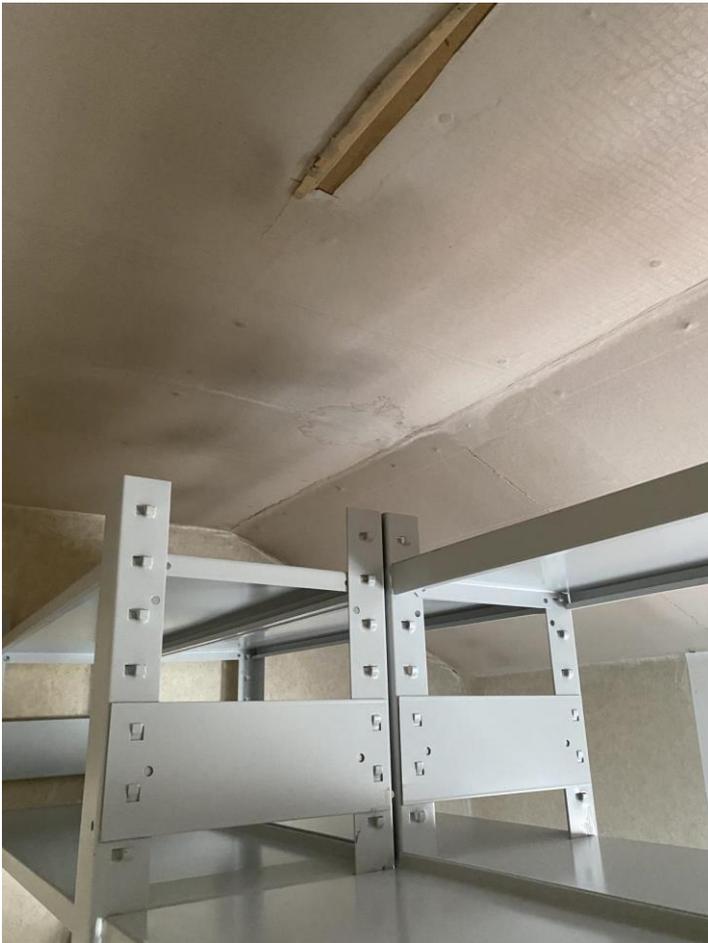
Ausbauzustand der Dachbekleidung im Anbau

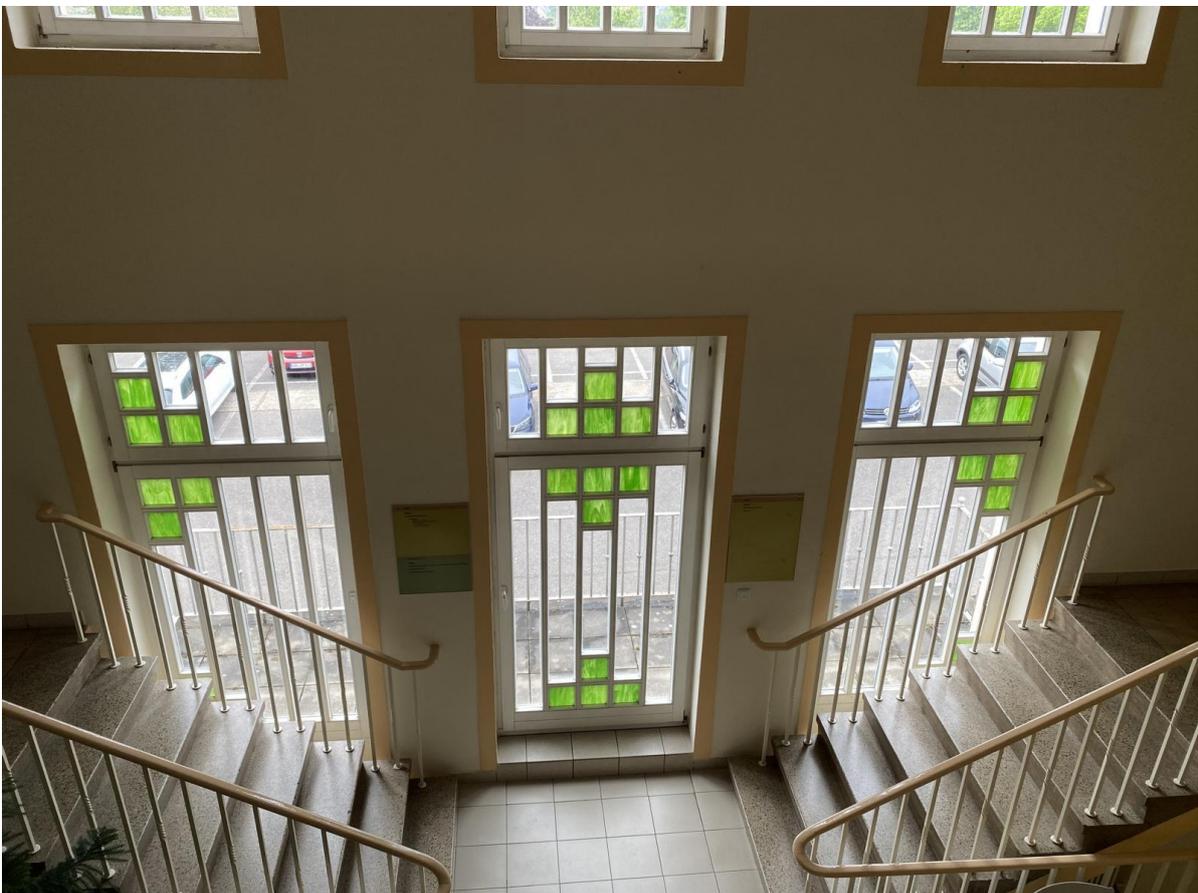
Fenster der Eingangshalle in der Ostfassade des Hauptgebäudes

| Fenster | <ul style="list-style-type: none"><li>• überwiegend Holzfenster mit Isolierverglasungen</li><li>• teilweise mit Sprossenteilung</li></ul> |
