Israelitisches Krankenhaus Hamburg

Bericht	:	G B237411-1
Projekt	:	Israelitisches Krankenhaus
Wartig Projekt-Nr.	:	B237411
Ihr Auftrag vom	:	12.10.2023

Israelitisches Krankenhaus	
Bericht G B237411-1 vom 10.11.2023	
Auftrag:	Probenahme und Untersuchung von Materialproben bezüglich Asbest, Polychlorierte Biphenyle (PCB), Schwermetalle und Staubabdruckproben bezüglich Asbest und KMF
Untersuchungsobjekt:	Israelitisches Krankenhaus
Auftraggeber:	Israelitisches Krankenhaus Hamburg Orchideenstieg 14 22297 Hamburg
Auftragnehmer:	Wartig Nord GmbH Beraten Planen Begutachten Friesenweg 5 H 22763 Hamburg
Bearbeiter:	Dr. Christoph Wiegand, Malte Schick
Umfang:	inkl. Deckblatt 12 Seiten Anlage 1: Analysebericht/e Wartig Nord Analytik GmbH GBA Pinneberg
Berichtsdatum:	10.11.2023

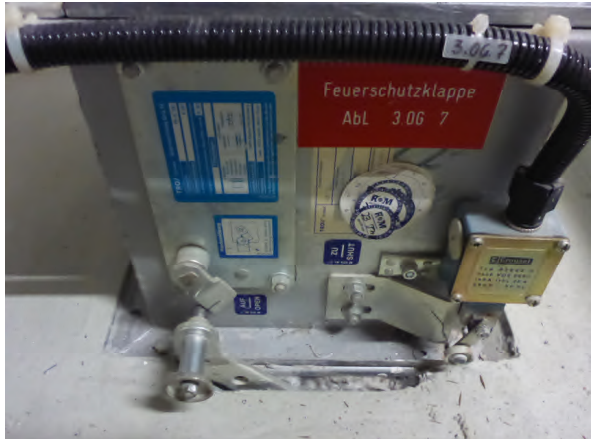
Probenbeschreibung	Foto
<p>4. OG, Lüftungszentrale, Altbestand Brandschutzklappen</p> <p>laut Auftraggeber sind asbesthaltige Anschlagdichtungen und nicht asbesthaltige Klappenblätter verbaut</p> <p>es erfolgte keine weitere Untersuchung</p>

Für den Altbestand an Brandschutzklappen ist laut Auftraggeber bekannt, dass im Inneren asbesthaltige Anschlagdichtungen (Litaflex o.ä.) verbaut sind, die Klappenblätter sind nicht asbesthaltig. Daher wurden von den Bauteilen keine Proben entnommen.

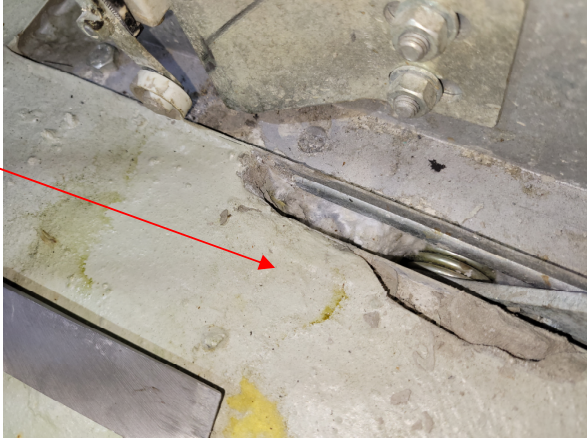
Probenbeschreibung	Foto
4. OG, Lüftungszentrale Mörtel im Bereich der Brandschutzklappen Probe -004: kein Asbest nachweisbar

Außerhalb der Brandschutzklappen wurde der Mörtel im Bereich einer Deckendurchführung untersucht. In der entnommenen Probe ist kein Asbest nachweisbar (Probe -004). Der Fußboden, sowie der Mörtel ist mit einer grauen Beschichtung versehen. In der untersuchten Probe ist kein Asbest und keine PCB nachweisbar. Es sind lungengängige KMF (künstliche Mineralfasern) vorhanden (Probe -005). Im Bereich der Deckendurchführung sind zudem Stopfmassen aus alter Mineralwolle (KMF-Produkt) verbaut. Bei Bearbeitung der Beschichtung, sowie der Stopfmassen sind die Vorgaben der TRGS 521 zu beachten.

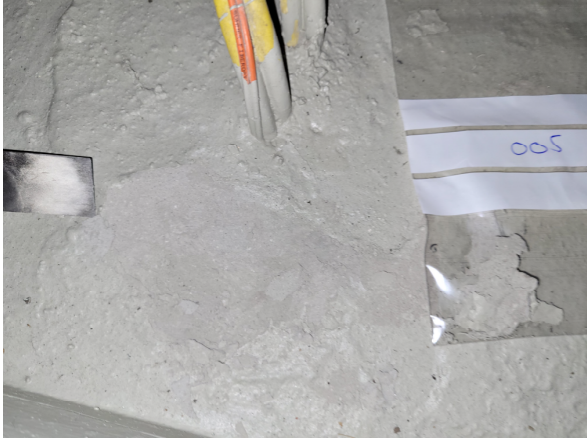
4. OG, Lüftungszentrale Fußboden Beschichtung hellgrau Probe -005: kein Asbest nachweisbar keine PCB nachweisbar

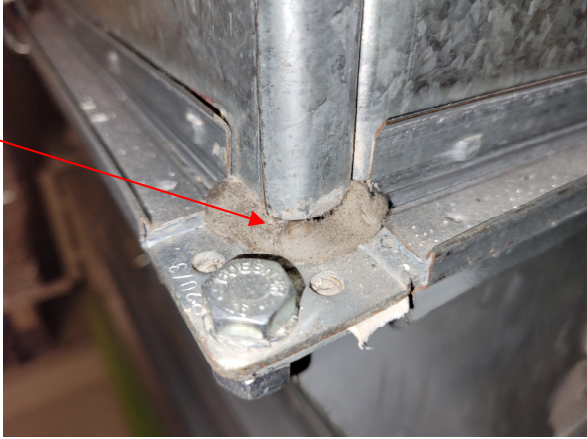
4. OG, Lüftungszentrale Lüftungskanal, Kanalstoß grauer Kitt Probe -001: kein Asbest nachweisbar

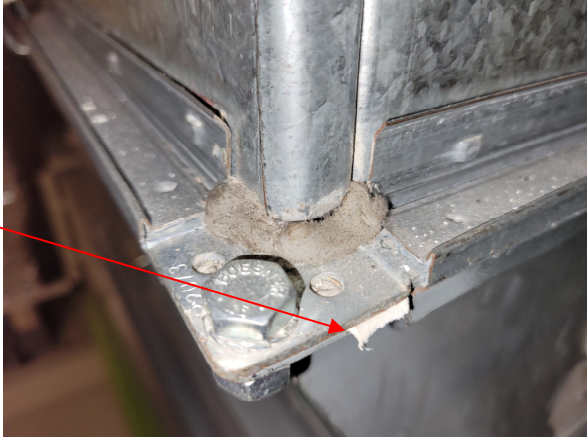
Probenbeschreibung	Foto
<p>4. OG, Lüftungszentrale</p> <p>Lüftungskanal, Kanalstoß</p> <p>weiße Dichtung</p> <p>Probe -002:</p> <p>kein Asbest nachweisbar</p>

Im Bereich der Kanalstöße sind weiße Dichtungen vorhanden. In der untersuchten Probe ist kein Asbest nachweisbar (Probe -002). Gleiches gilt für einen offensichtlich nachträglich aufgetragenen, beigen Kitt (Probe -001).

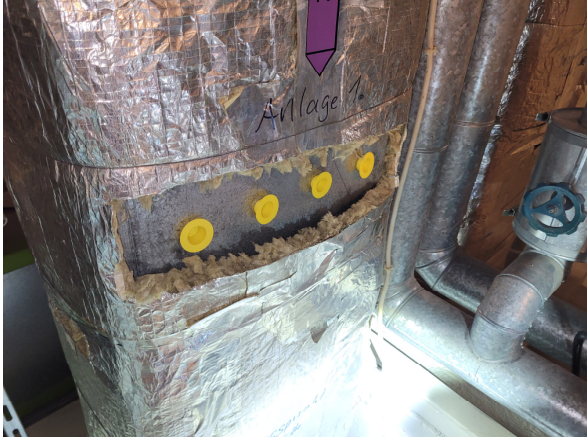
<p>4. OG, Lüftungszentrale</p> <p>Lüftungskanal</p> <p>Dämmung aus alter Mineralwolle</p> <p>wird pauschal als Altprodukt und damit als krebserzeugend Kategorie 1B eingestuft</p>

Die Metallkanäle sind zum Großteil mit Dämmungen aus alter Mineralwolle versehen, die pauschal als krebserzeugend Kategorie 1B einzustufen sind. Gleiches gilt für die im Inneren verbauten Schalldämpferkulissen aus Mineralwolle. Bei Bearbeitung sind die Vorgaben der TRGS 521 zu beachten.

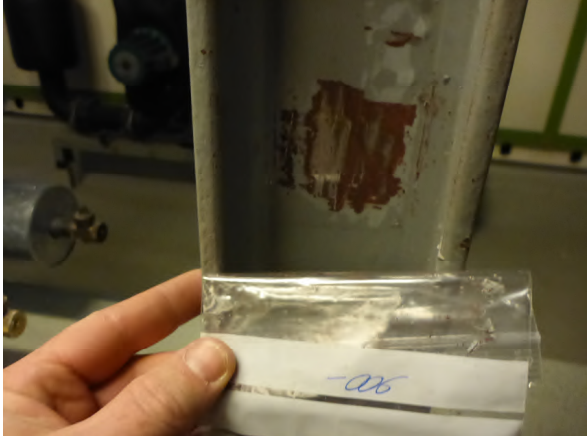
<p>4. OG, Lüftungszentrale</p> <p>Metallkonstruktion</p> <p>Korrosionsschutzanstrich</p> <p>Probe -006:</p> <p>kein Asbest nachweisbar</p> <p>keine PCB nachweisbar</p> <p>keine relevanten Schwermetallgehalte</p>

In der Lüftungszentrale ist ein Teil der Anlage an einer Metallkonstruktion angebracht. Der vorhandene Korrosionsschutzanstrich wurde an einer Stelle exemplarisch untersucht. In der entnommenen Probe wurden kein Asbest und keine PCB nachgewiesen, es wurden keine relevanten Schwermetallgehalte ermittelt (Probe -006).
