Holzschutztechnisches Gutachten

**Landestheater Altenburg
04600 Altenburg, Theaterplatz 19**

**Teilobjekt: Kronenboden
Teilbereich: Auflager der Hängewerke und Fachwerkträger über dem Zuschauersaal**

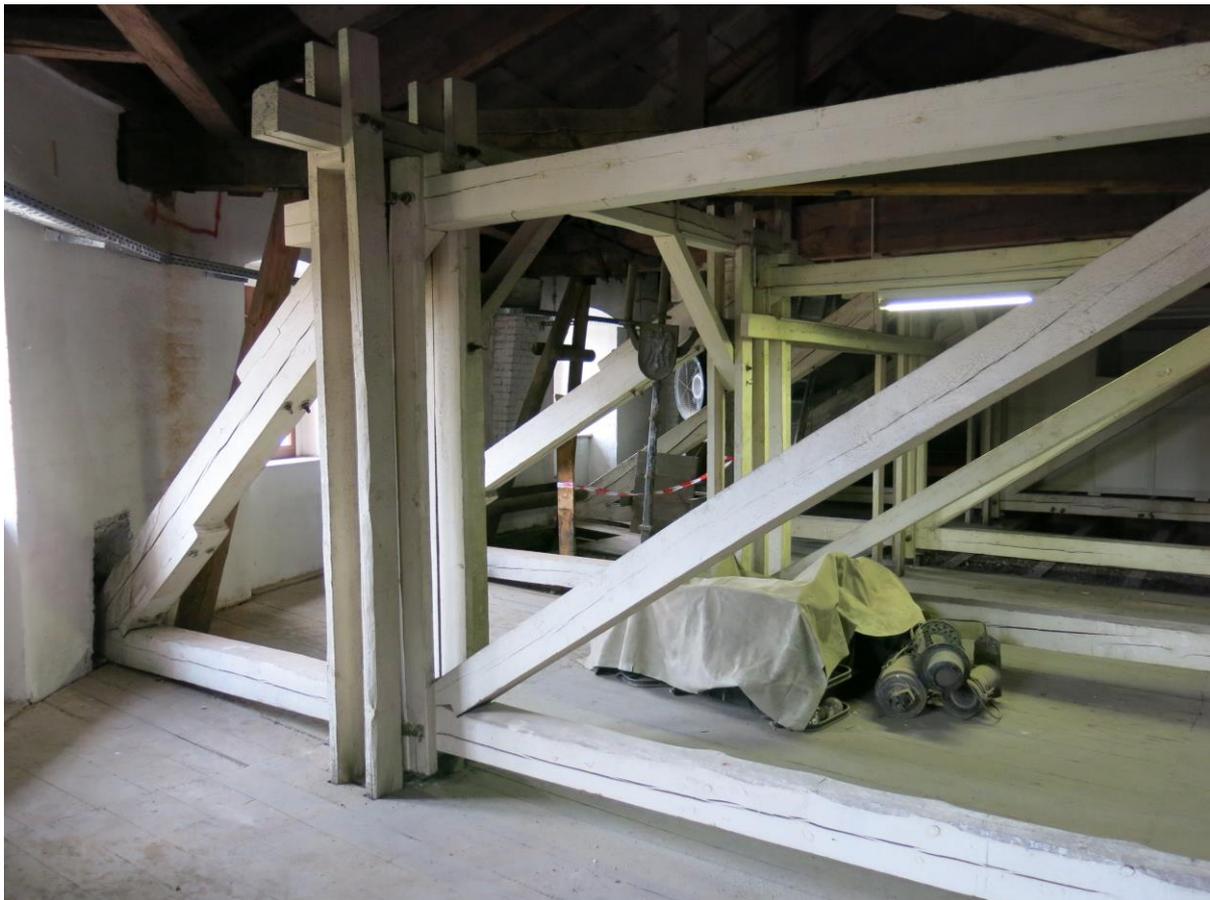
Hängewerke im Kronenboden
Achsen 2, 3, 4, 5/ A - B

Balkenkopf Hängebalken (HW BKO) Achse	Befund	Instandsetzungsempfehlung
2/ A, 3/ A 4/ A, 5/ A 2/ F, 3/ F 4/ F, 5/ F	o.B.*	Aus holzschutztechnischer Sicht sind keine Maßnahmen erforderlich.

* Die Köpfe der Hängebalken und Strebeneinbindungen sind luftumspült und kontrollierbar, da eine Aussparung im Mauerwerk angelegt wurde.

Übersichtsaufnahme des Bestandes.
Gewährleistung eines luftumspülten und kontrollierbaren Auflagers der Hängebalken, mit Strebeneinbindung, durch eine Aussparung im Außenwandmauerwerk. (Links im Bild.)

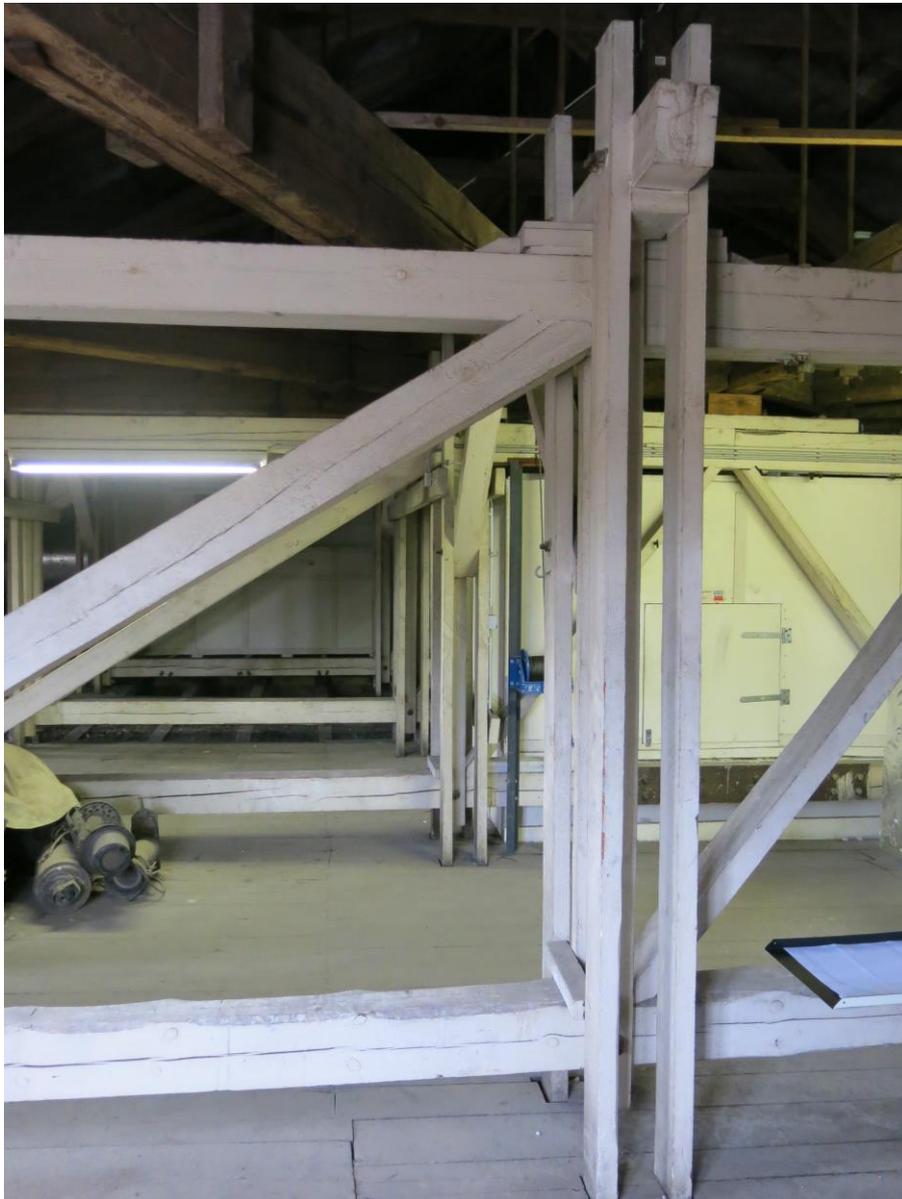
Hängewerke im Kronenboden
Achsen 2, 3, 4, 5/ C

Übersichtsaufnahme des Bestandes.

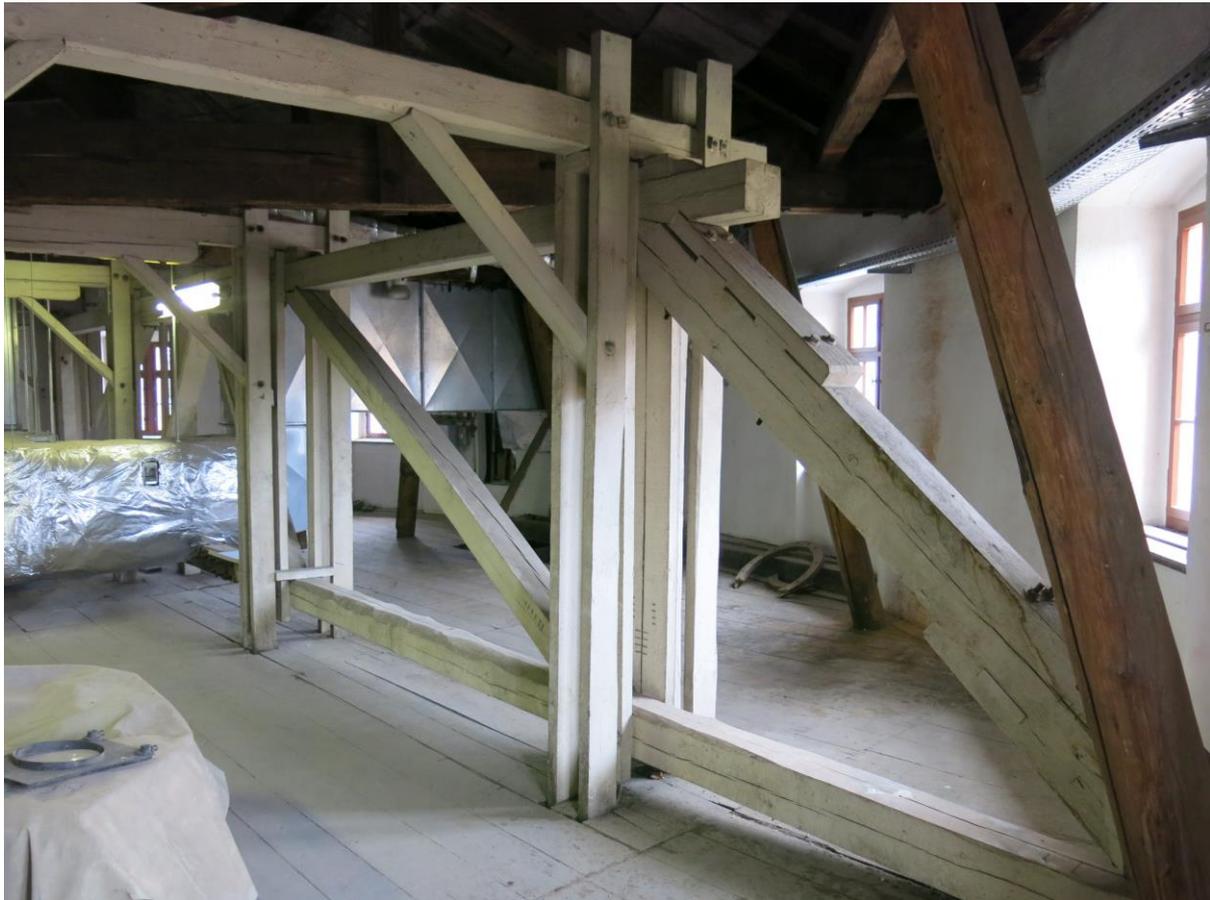
Hängewerk im Kronenboden
Achse 5/ A - F

Übersichtsaufnahme des Bestandes.

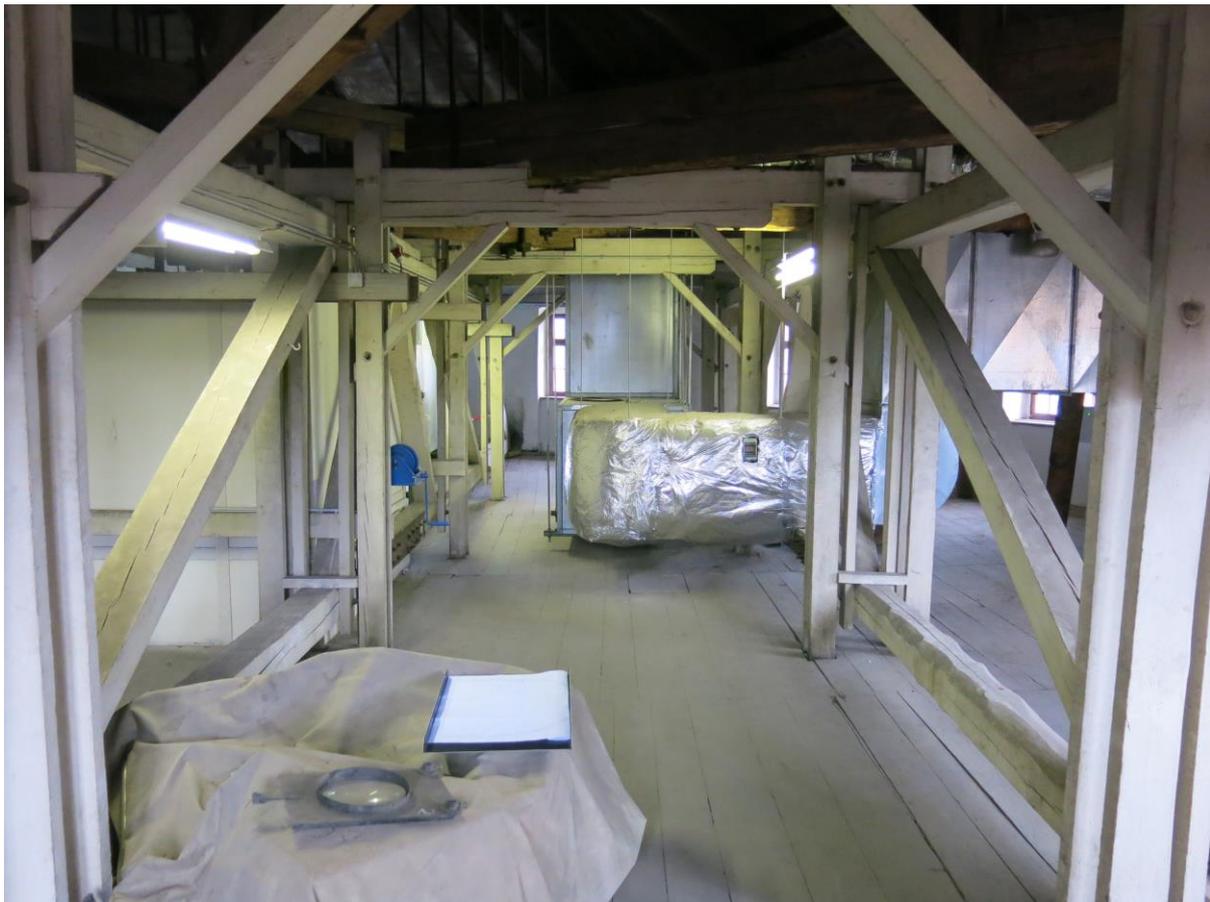
Hängewerke im Kronenboden
Achsen 4 und 5/ A - F

Übersichtsaufnahme des Bestandes.

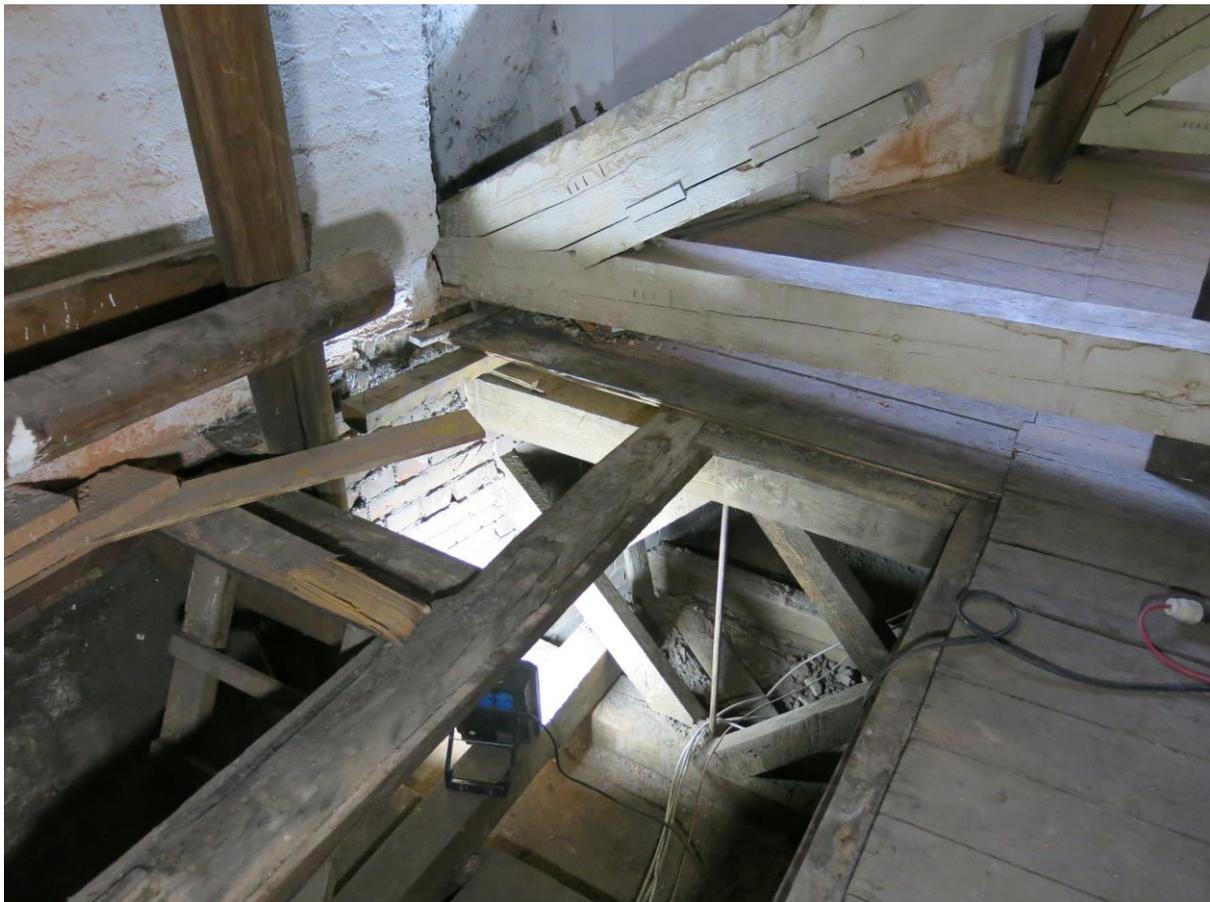
Kronenboden
Auflager des Hängewerkes und des Fachwerkträgers in der Außenwand
Achse 4/ A

Konstruktionsöffnung im Fußboden des Kronenbodens zur Kontrolle der Deckenkonstruktion über dem Zuschauersaal auf Schäden durch Holz zerstörende Pilze und Insekten.

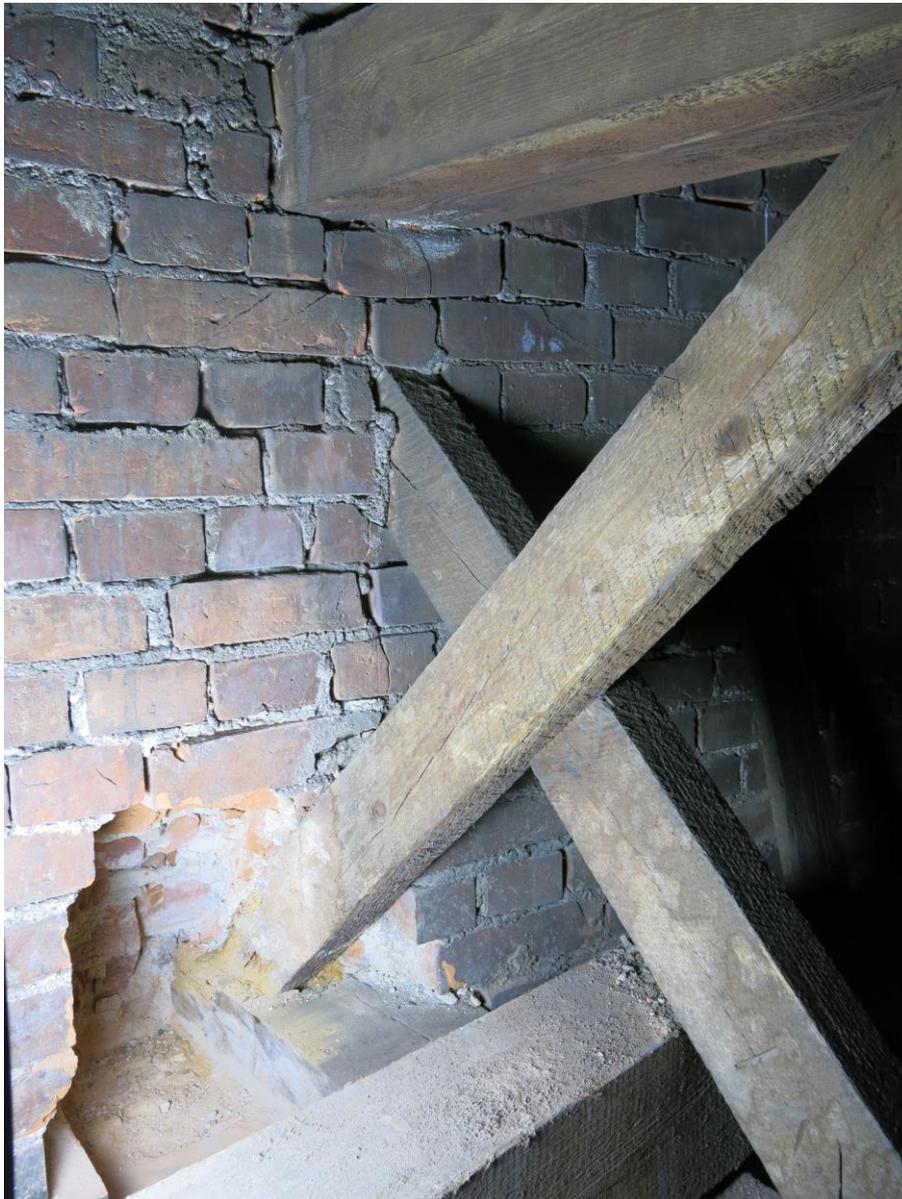
Auflager des Fachwerkträgers in der Außenwand
Achse 4/ A

Der Untergurt und der Strebenfuß des Fachwerkträgers wurden zur stichprobenartigen Kontrolle auf Holzschäden freigelegt. Das folgende Bild zeigt den Schadensfall in einer Nahaufnahme.
Das Mauerwerk ist über die gesamte Höhe des eingemauerten Fachwerkbinders gerissen.

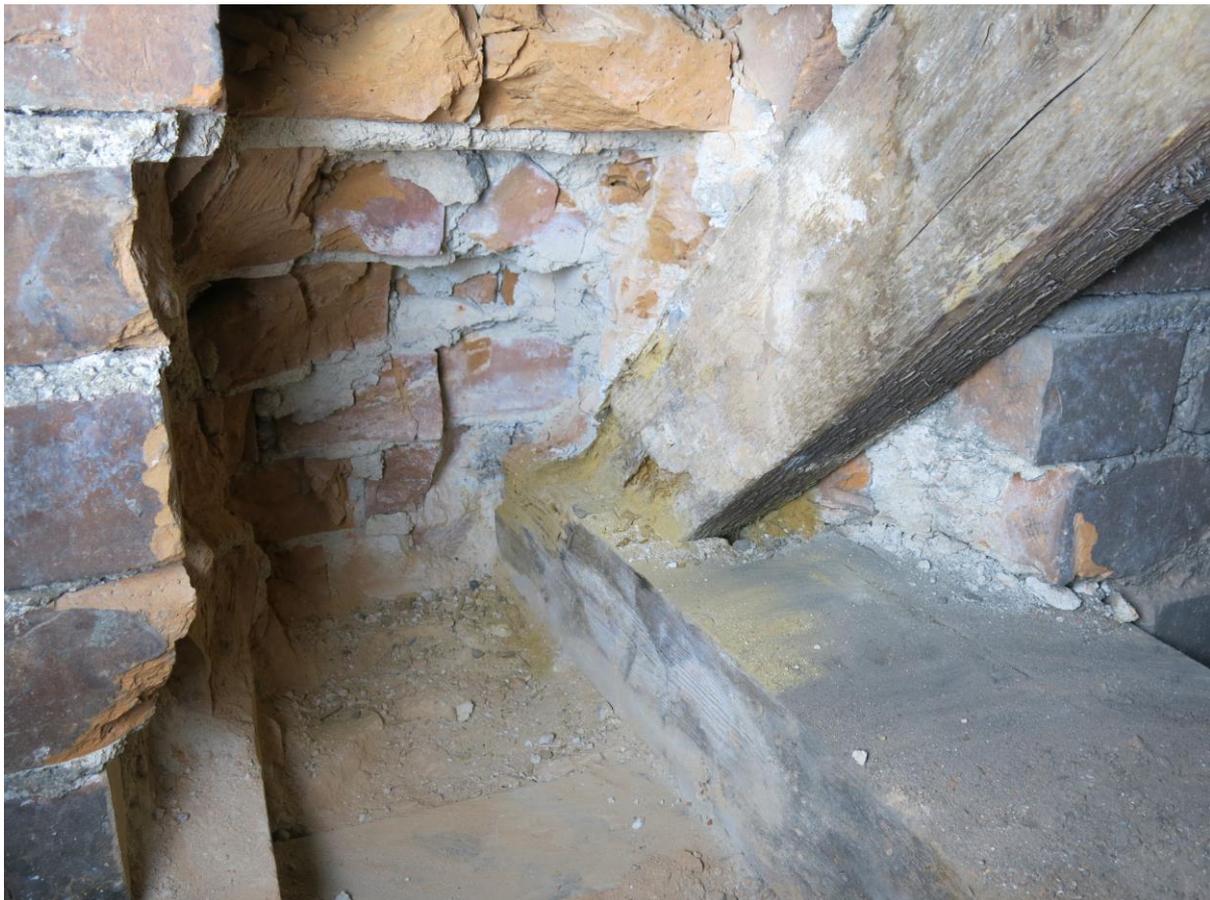
Auflager des Fachwerkträgers in der Außenwand
Achse 4/ A

Untergurt und Strebenfuß sind tief im Mauerwerksauflager durch Pilze der Gruppe Nassfäulepilze und Nagekäfer stark geschädigt und können als zerstört eingestuft werden.

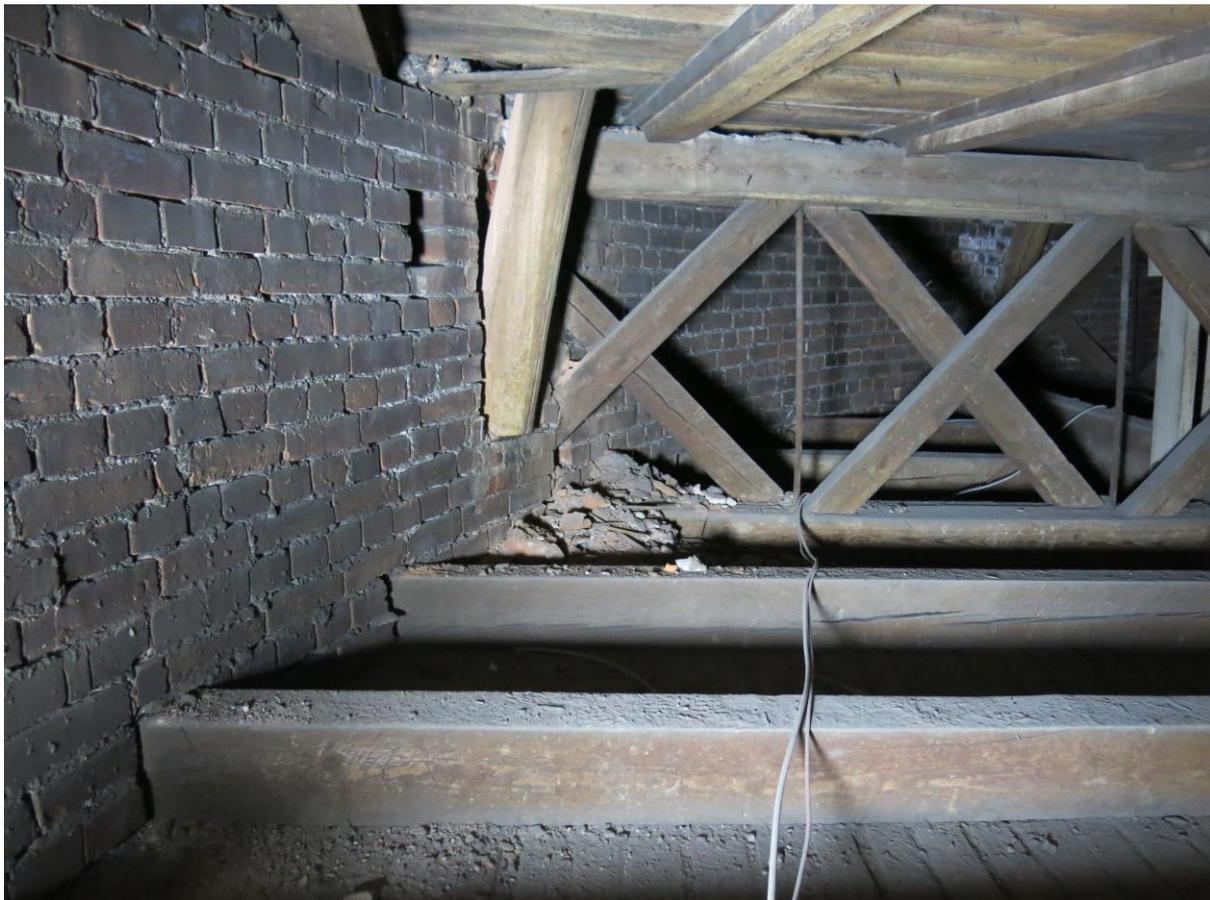
Hohlraum über der Decke des Zuschauersaales
Deckenbalken – Achsen 4.2/ A, 4.3/ A
Fachwerkträger Achse 5/ A

Übersichtsaufnahme des Bestandes.

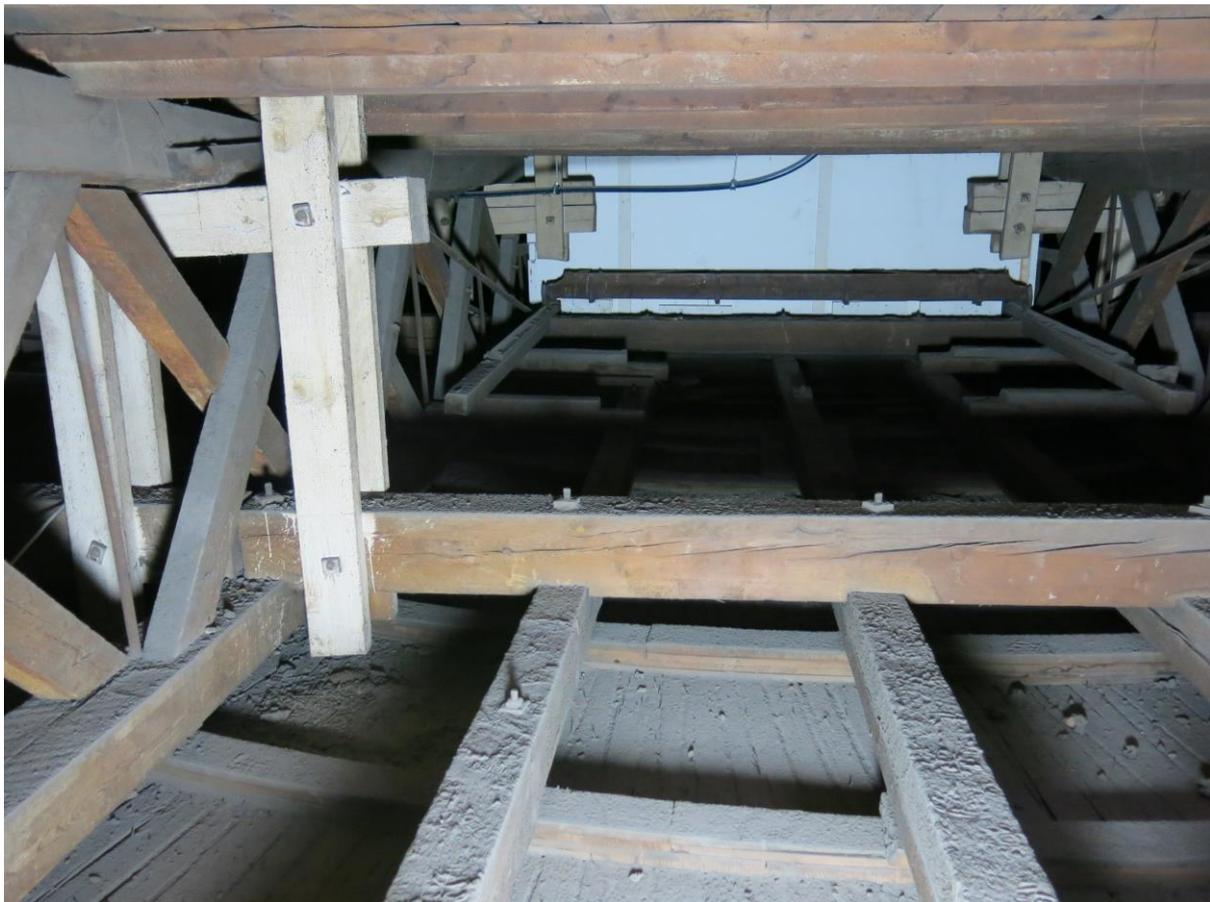
Hohlraum über der Decke des Zuschauersaales
Deckenbalken – Achsen 3.1/ B – C, 3.2/ B – C, 3.3/ B - C
Fachwerkträger Achse 4/ B – C (links im Bild)

Übersichtsaufnahme des Bestandes.

In Richtung Gebäudemitte sind erhebliche Durchbiegungen der Fachwerkträger und Deckenbalken deutlich wahrnehmbar.

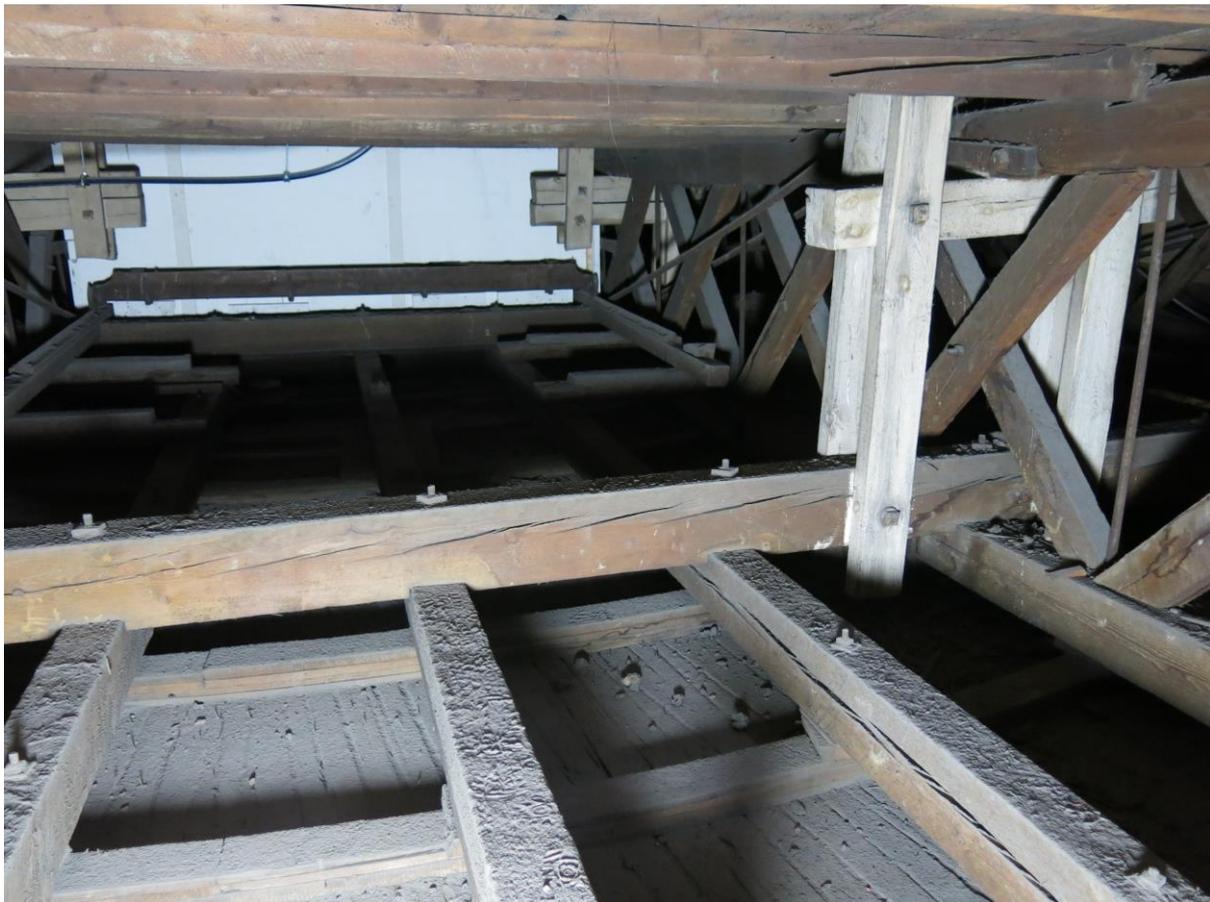
Hohlraum über der Decke des Zuschauersaales
Deckenbalken – Achsen 3.1/ B – C, 3.2/ B – C, 3.3/ B - C
Fachwerkträger Achse 3/ B – C (rechts im Bild)

Übersichtsaufnahme des Bestandes.

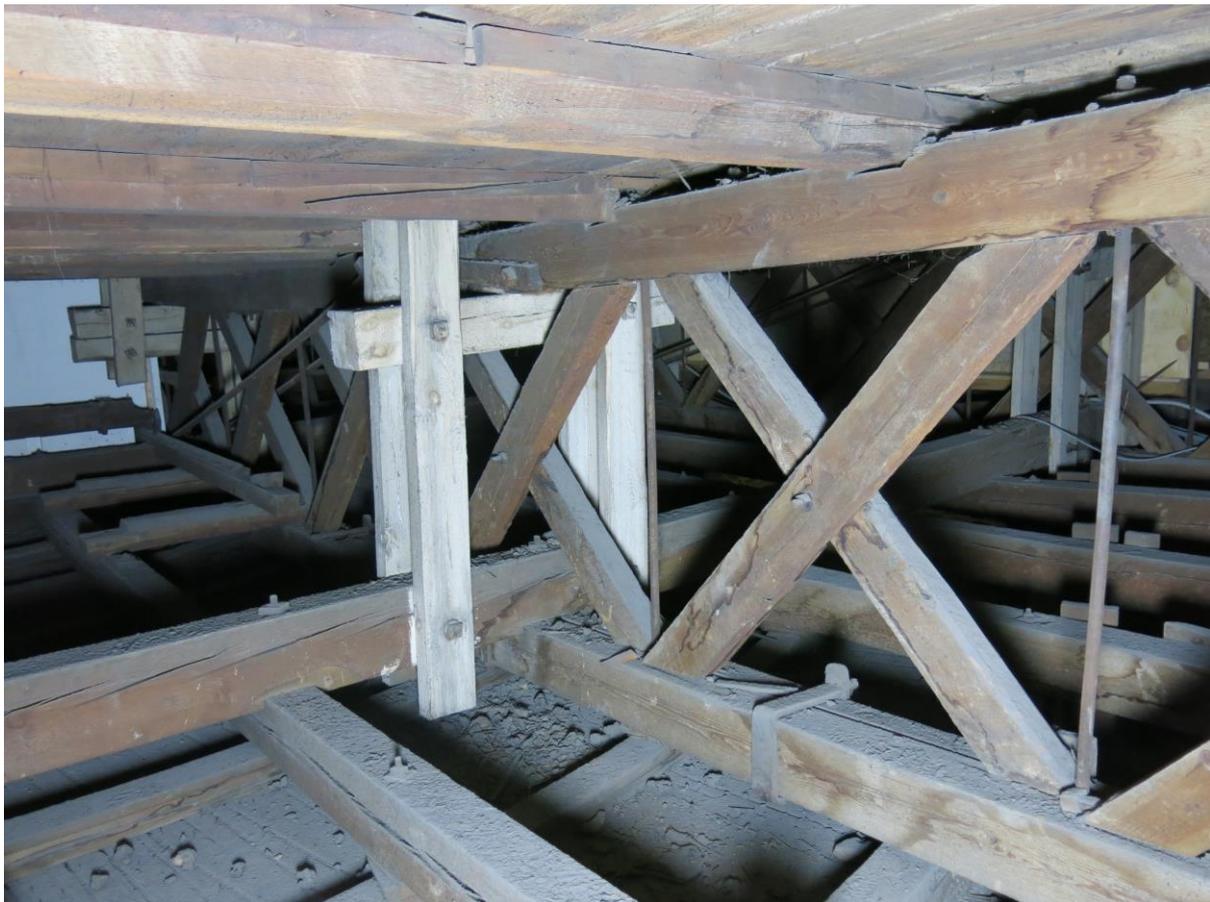
Hohlraum über der Decke des Zuschauersaales
Deckenbalken – Achse 3.1/ A – C
Fachwerkträger Achse 3/ A – C

Übersichtsaufnahme des Bestandes; Fortsetzung der Situation aus Bild 10.
In Richtung Gebäudemitte sind größere Durchbiegungen von Fachwerkträgern und Deckenbalken erkennbar.

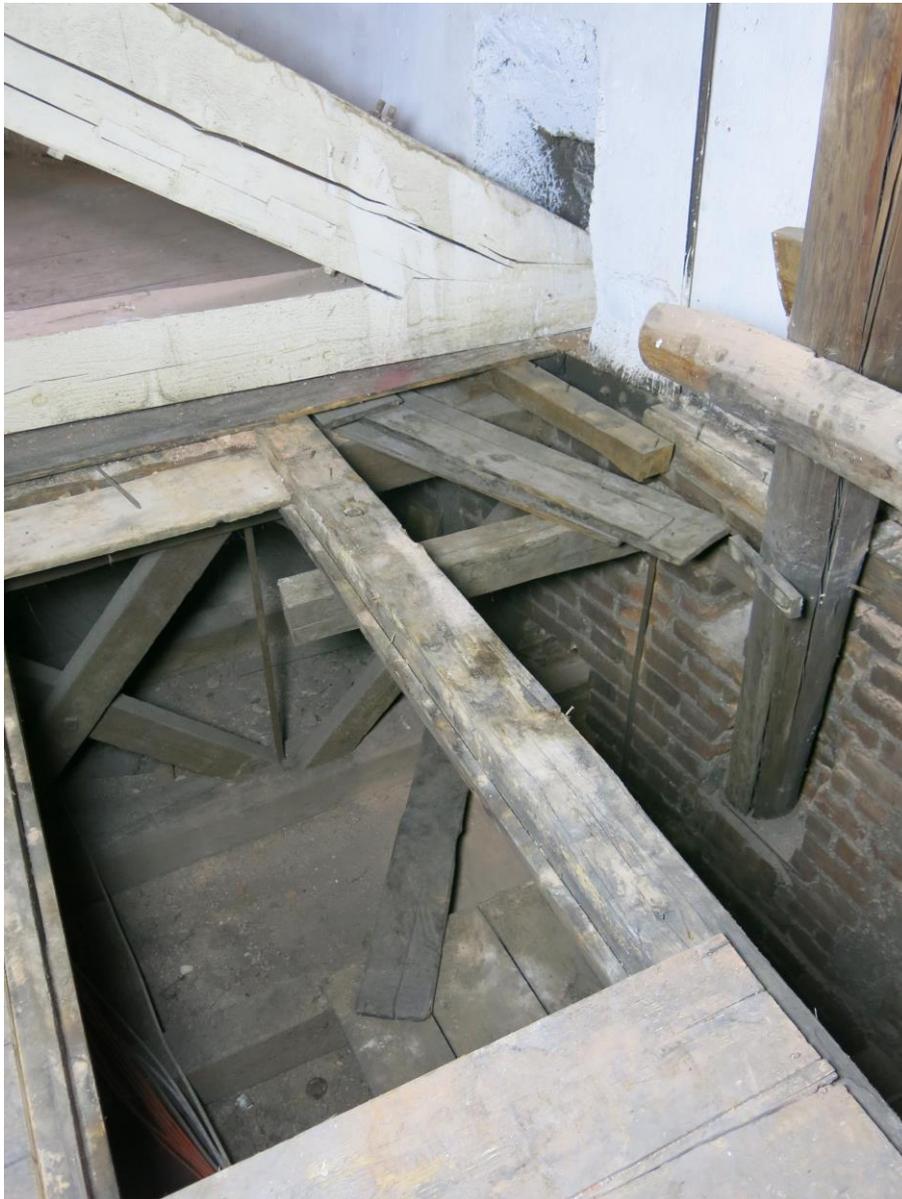
Kronenboden
Auflager des Hängewerkes und des Fachwerkträgers in der Außenwand
Achse 4/ F

Konstruktionsöffnung im Fußboden des Kronenbodens zur Kontrolle der Deckenkonstruktion über dem Zuschauersaal auf Schäden durch Holz zerstörende Pilze und Insekten.

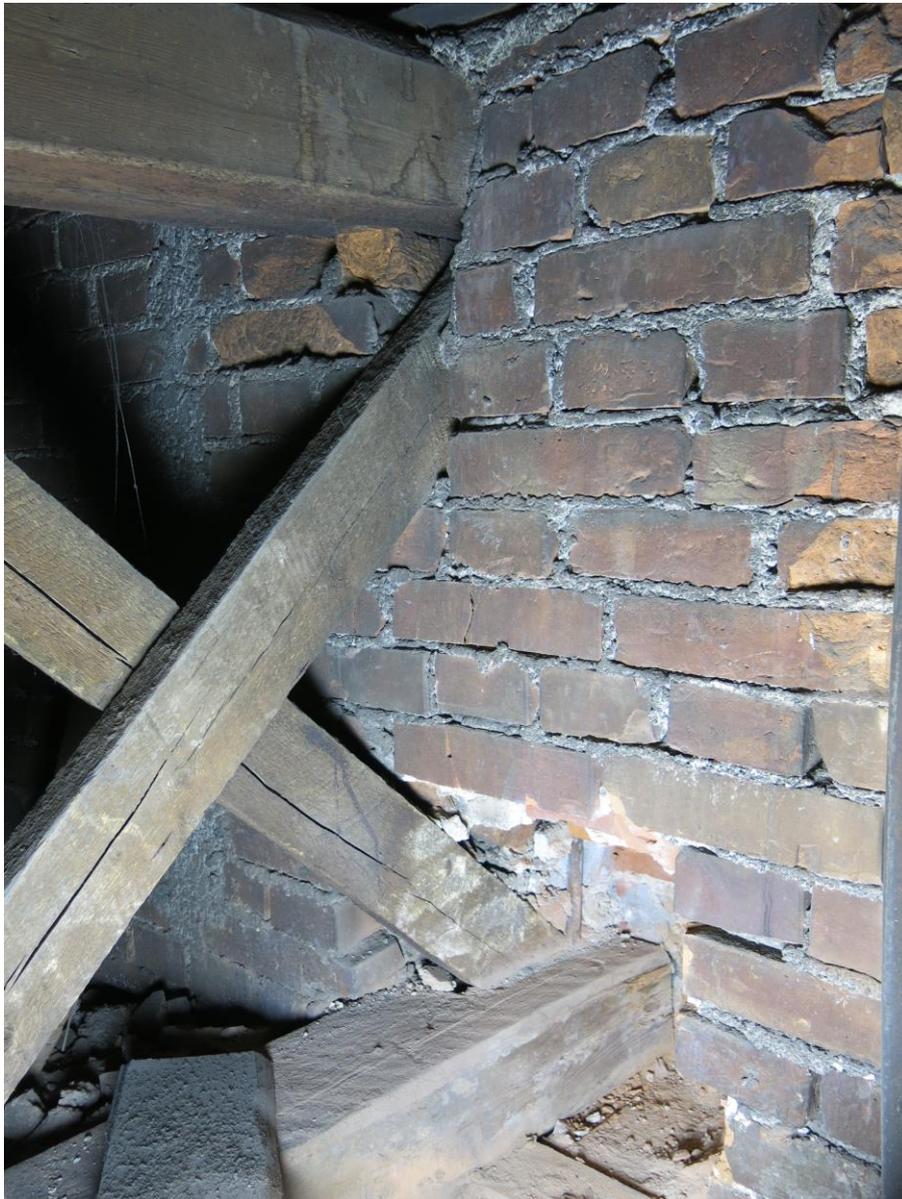
Auflager des Fachwerkträgers in der Außenwand
Achse 4/ F

Der Untergurt und der Strebenfuß des Fachwerkträgers wurden zur stichprobenartigen Kontrolle auf Holzschäden freigelegt.
Das Mauerwerk ist über die gesamte Höhe des eingemauerten Fachwerkbinders gerissen.

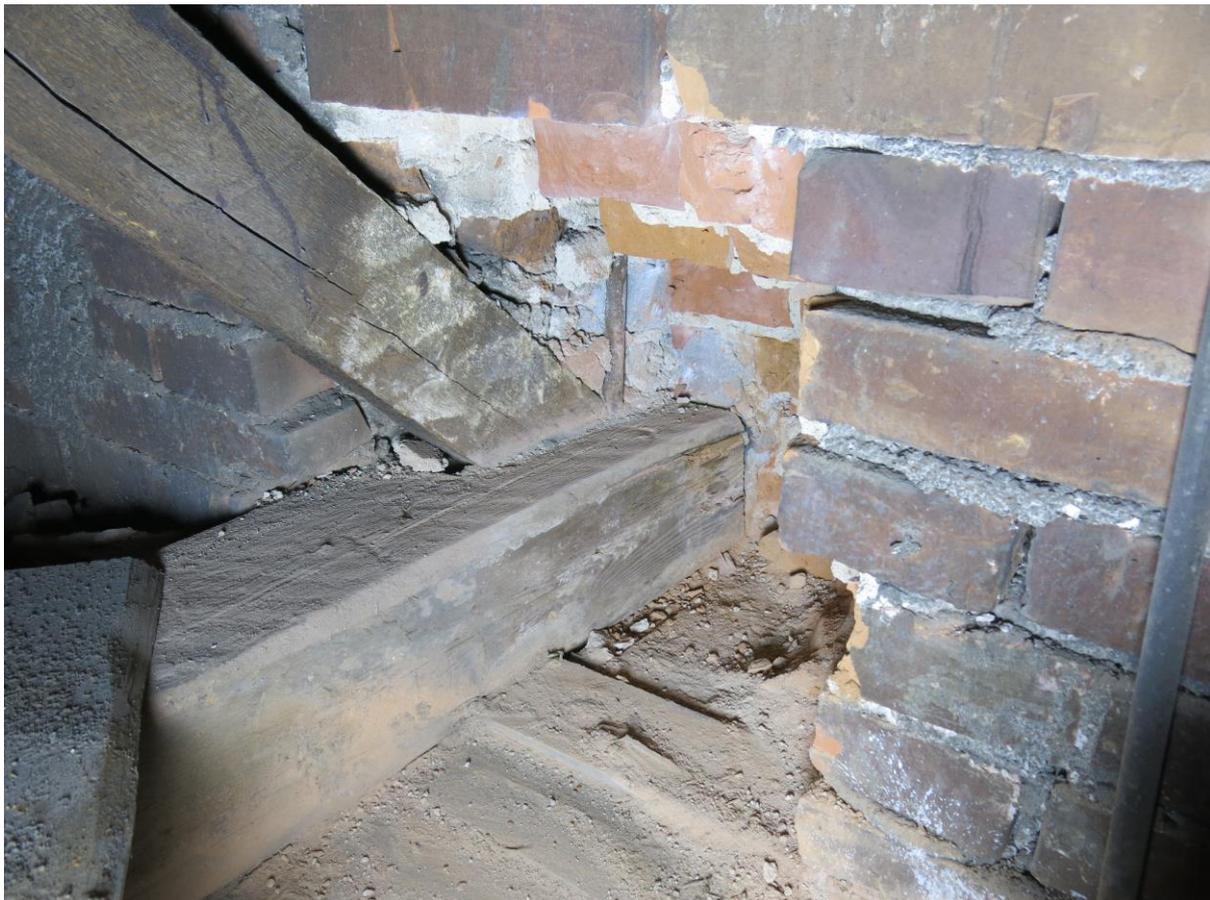
Auflager des Fachwerkträgers in der Außenwand
Achse 4/ F

Nahaufnahme aus Bild 13. An dem einseitig freigelegten Untergurt des Fachwerkträgers und am Strebenfuß sind keine Schäden durch Holz zerstörende Pilze und Insekten erkennbar.

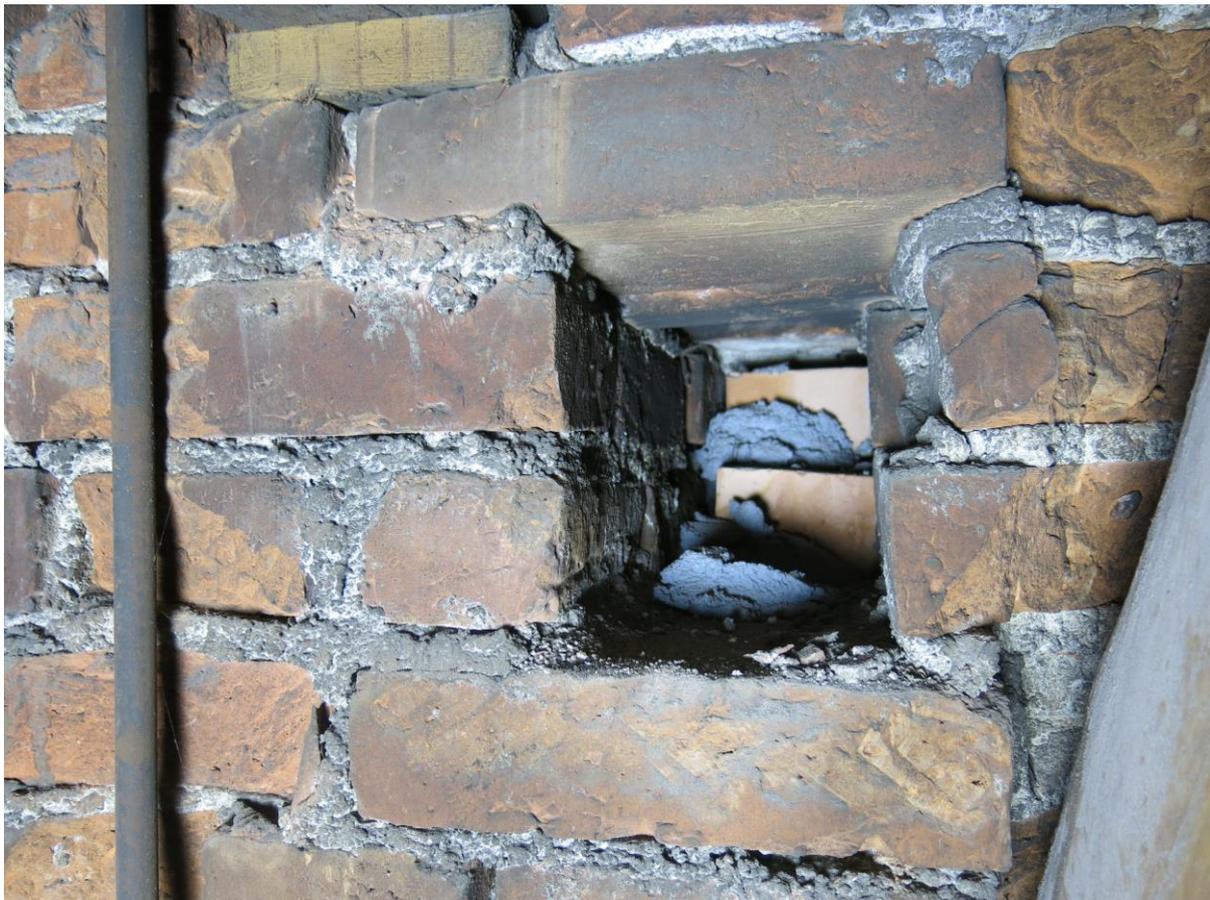
Außenwand unter dem Fußboden im Kronenboden und über der Decke des Zuschauersaales
Ehemalige Lüftungsöffnung

Bauzeitliche Lüftungsöffnungen im Mauerwerk der Außenwände im Hohlraum über der Decke des Zuschauersaales	Lüftungsöffnungen wurden in jüngerer Zeit zugemauert.	Bauphysikalische Berechnungen sind für die Decke über dem Zuschauersaal ... und für den Kronenboden erforderlich. Maßnahmen entsprechend Bauphysik.

In der Außenwand waren bauzeitlich zahlreiche Lüftungsöffnungen angeordnet.
Die feuchte und warme Luft aus dem Zuschauersaal konnte über diese Öffnungen in den Außenbereich abgeführt werden. Alle Lüftungsöffnungen wurden in jüngerer Zeit mit Mauerwerk verschlossen.

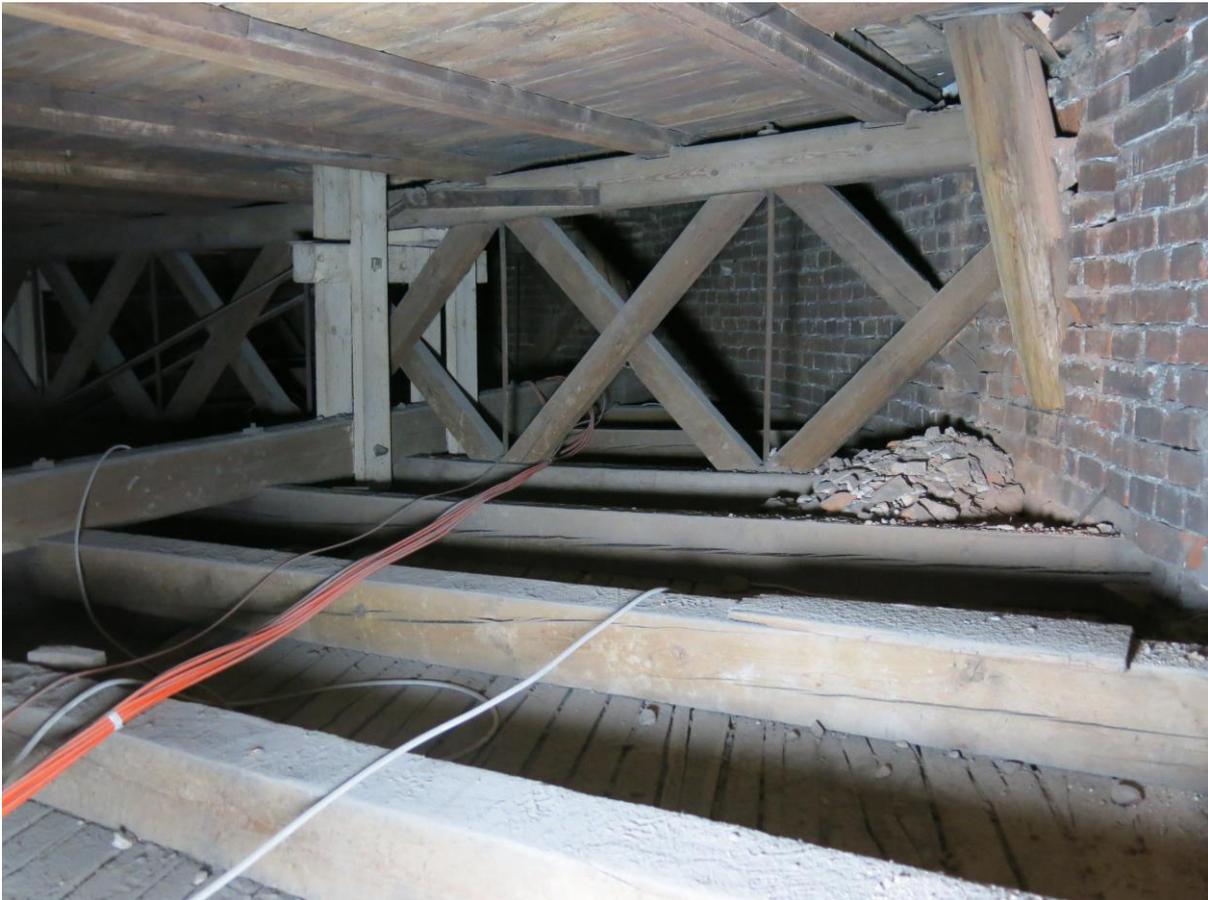
Hohlraum über der Decke des Zuschauersaales
Deckenbalken – Achse 4.1/ F, 4.2/ F, 4.3/ F
Fachwerkträger Achse 5/ E – F

Übersichtsaufnahme des Bestandes.

Auf der Stuckdecke befinden sich an mehreren Stellen Schuttalagerungen von Stemmaarbeiten früherer Sicherungsmaßnahmen zum Einbau von Streben der Dachkonstruktion.

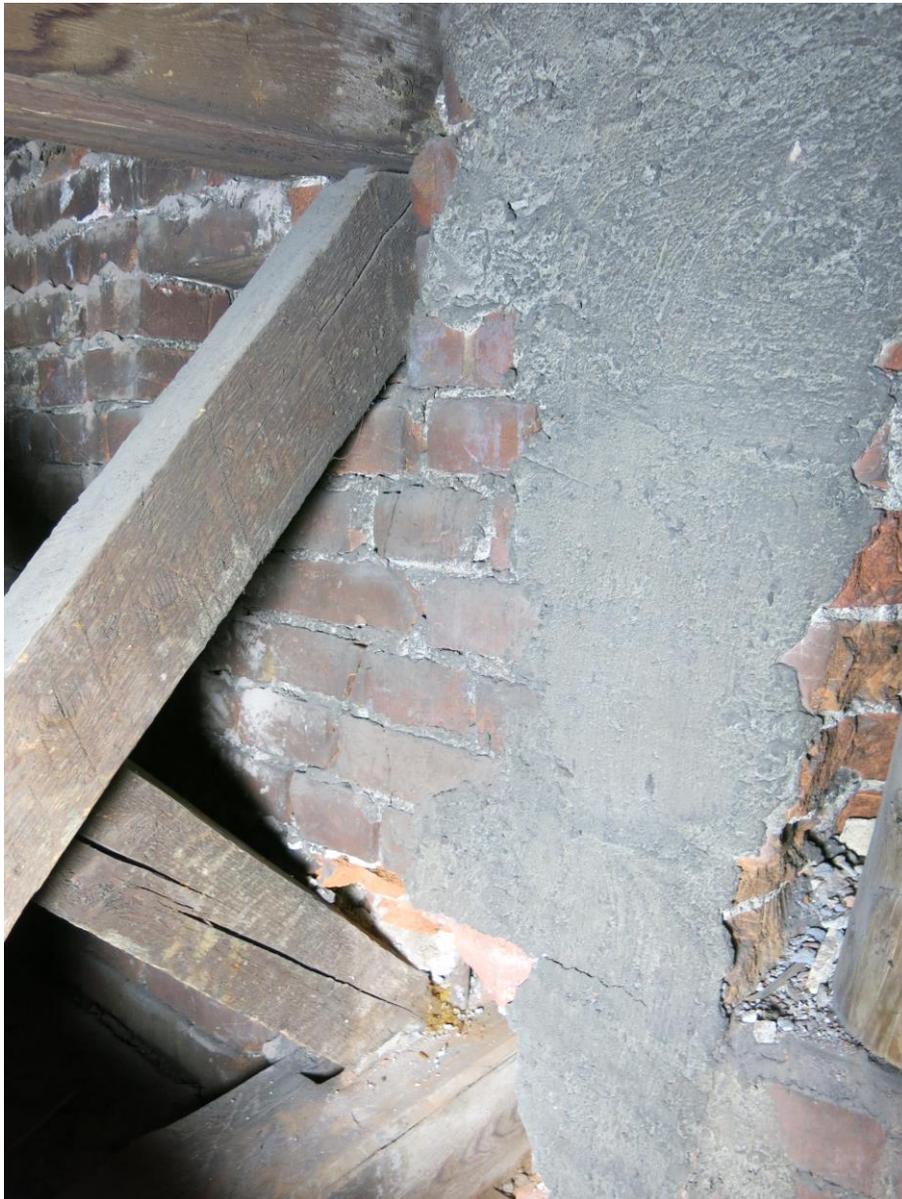
Auflager des Fachwerkträgers in der Außenwand
Achse 3/ A

Der Untergurt und der Strebenfuß des Fachwerkträgers wurden zur stichprobenartigen Kontrolle auf Holzschäden freigelegt.
Das Mauerwerk ist über die gesamte Höhe des eingemauerten Fachwerkbinders gerissen.

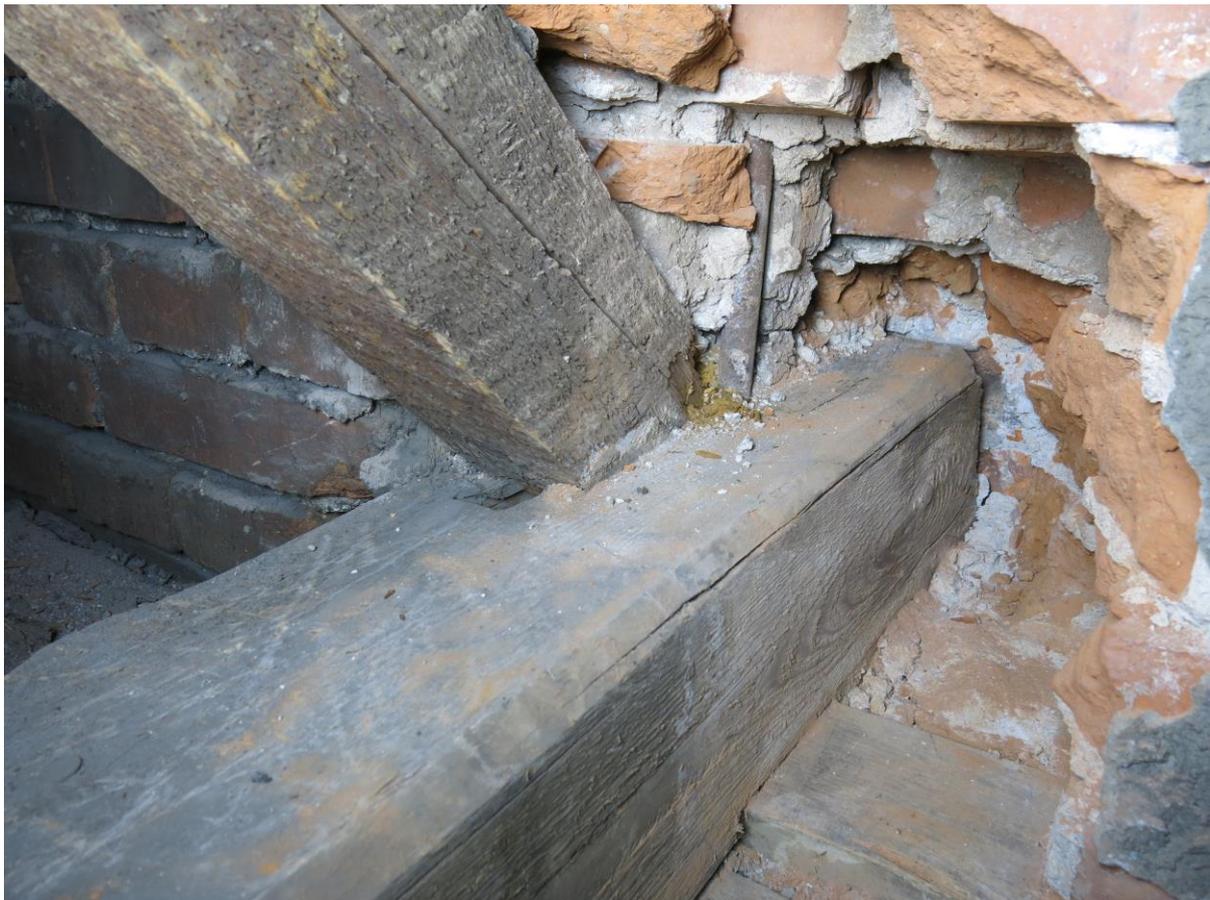
Auflager des Fachwerkträgers in der Außenwand
Achse 3/ A

Bauteil Achse	Befund	Instandsetzungsempfehlung
Strebe des Fachwerkträgers 3/ A	NF, GNK	Ersatz Änderung der Einbausituation.
Untergurt des Fachwerkträgers 3/ A	o.B.	Vollständige Freilegung des Bauteiles. Weiterführende Kontrolle auf Schäden durch Holz zerstörende Pilze und Insekten.
Untergurt und Strebe des Fachwerkträgers 4/ A	NF, GNK	Strebe: Ersatz Untergurt: Rückschnitt, Maßnahmen nach Vorgabe der Tragwerksplanung Änderung der Einbausituation.
Balkenkopf des Überzuges 5.3/ B	o.B.	Vollständige Freilegung des Bauteiles. Weiterführende Kontrolle auf Schäden durch Holz zerstörende Pilze und Insekten.
Untergurt und Strebe des Fachwerkträgers 6/ B	o.B.	Vollständige Freilegung des Bauteiles. Weiterführende Kontrolle auf Schäden durch Holz zerstörende Pilze und Insekten.
Untergurt des Fachwerkträgers 4/ F	o.B.	Vollständige Freilegung des Bauteiles. Weiterführende Kontrolle auf Schäden durch Holz zerstörende Pilze und Insekten.

Nahaufnahme aus Bild 17. An dem einseitig freigelegten Strebenfuß des Fachwerkträgers sind Schäden durch Holz zerstörende Pilze und Insekten erkennbar. Die Auflagerschwelle wurde aus Eiche gefertigt; biotische Schäden konnten nicht festgestellt werden.

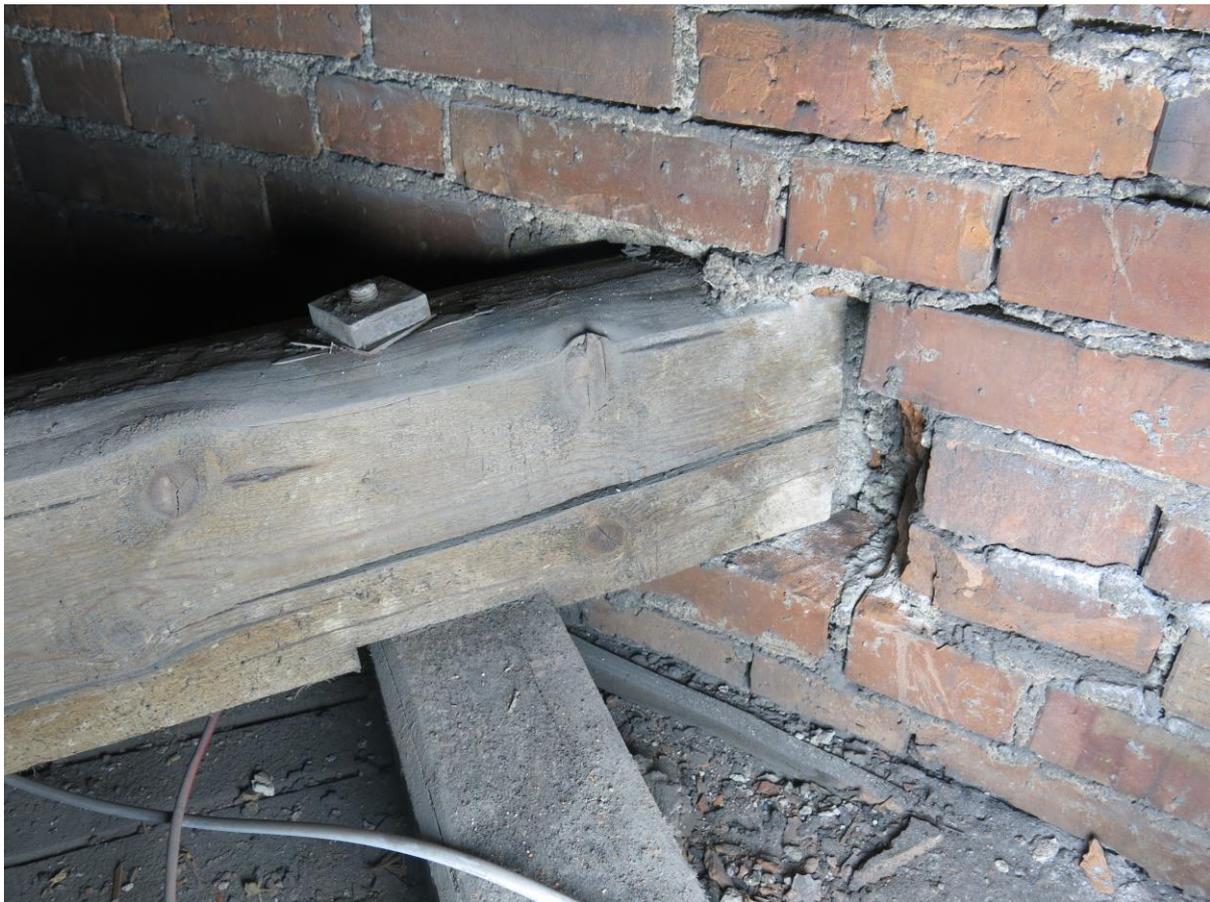
Auflager des Überzuges in der Außenwand
Achse 5.3/ B

Der Balkenkopf des Überzuges wurde zur stichprobenartigen Kontrolle auf Holzschäden einseitig freigelegt. Schäden durch Holz zerstörende Pilze und Insekten waren nicht erkennbar.
