Holzschutztechnisches Gutachten

**Landestheater Altenburg
04600 Altenburg, Theaterplatz 19**

**Teilobjekt: Kronenboden
Teilbereich: Auflager der Hängewerke und Fachwerkträger über dem Zuschauersaal**

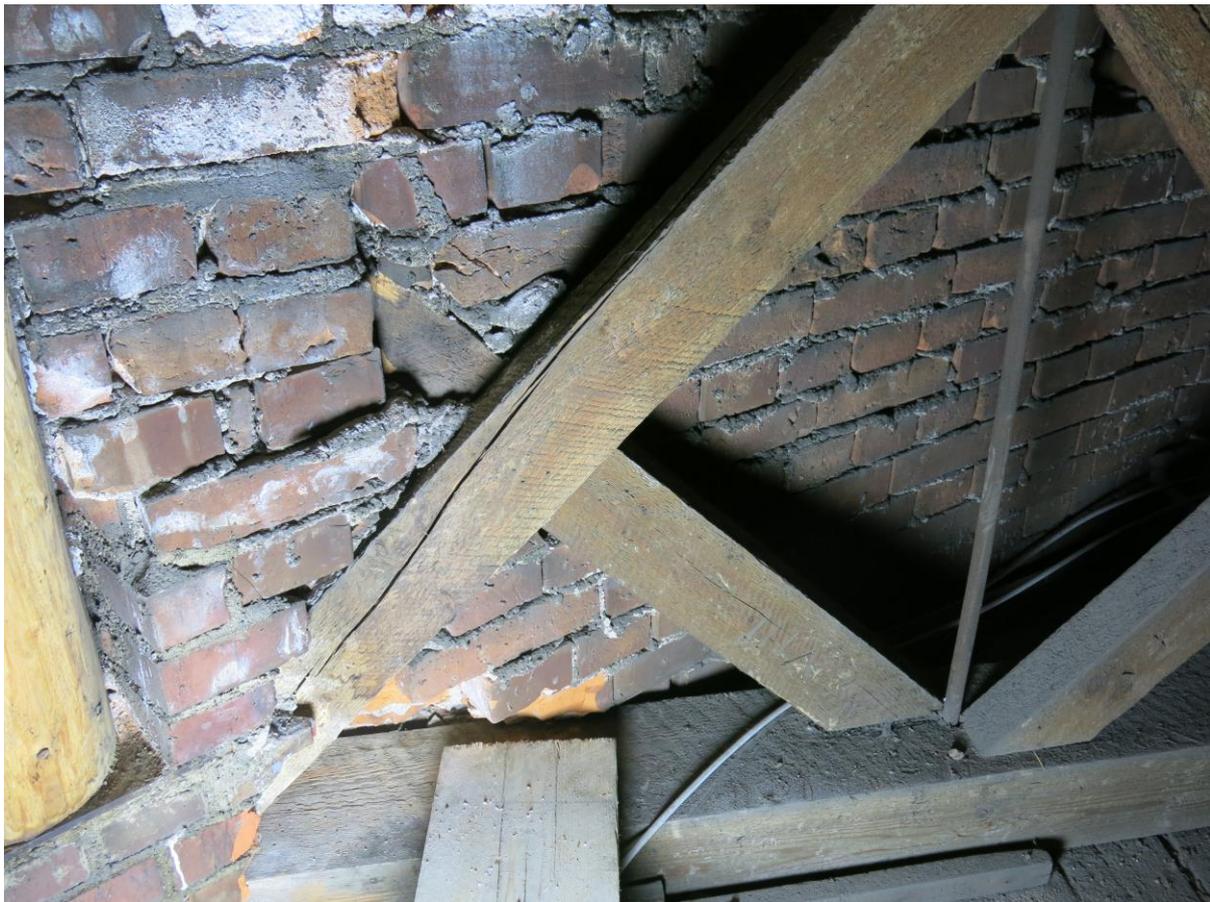
Auflager des Fachwerkträgers in der Außenwand
Achse 6/ B

Am kontrollierbaren Untergurt des Fachwerkträgers konnten keine Schäden durch Holzschädlinge festgestellt werden.

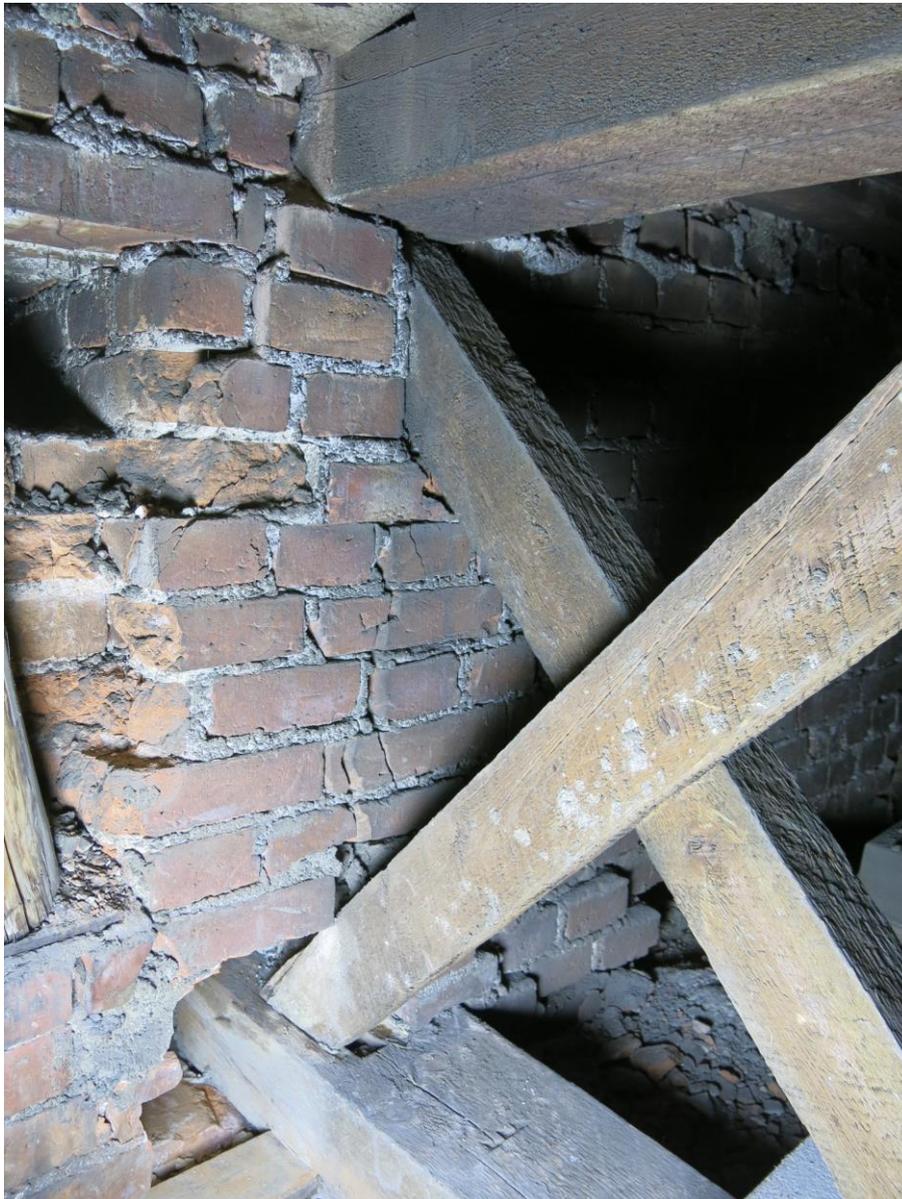
Auflager des Fachwerkträgers in der Außenwand
Achse 3/ F

Am teilweise freigelegten Untergurt und am Strebenfuß des Fachwerkträgers konnten keine Holzschäden festgestellt werden. Das Mauerwerk ist über die gesamte Höhe des eingemauerten Fachwerkbinders gerissen.

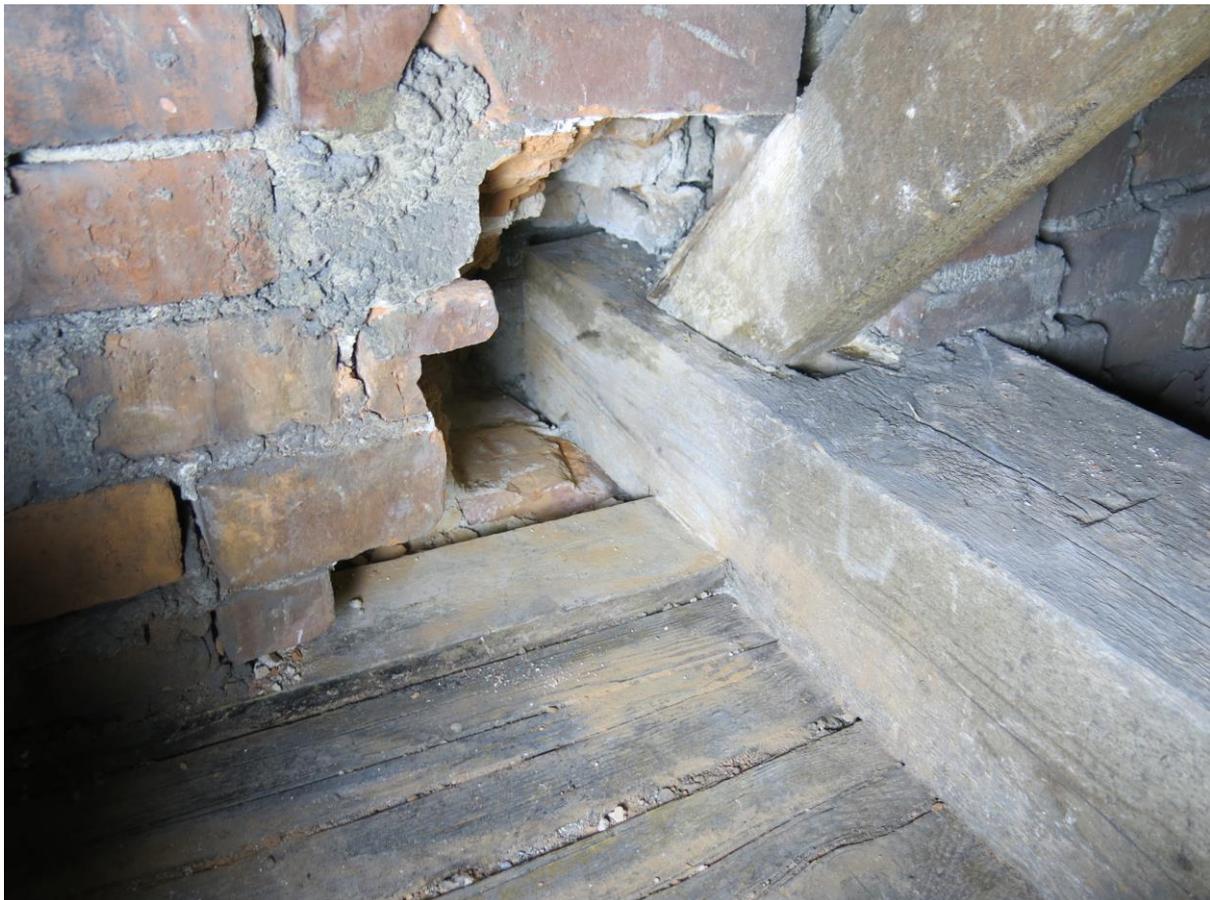
Auflager des Fachwerkträgers in der Außenwand
Achse 3/ F

Bauteil Achse	Befund	Instandsetzungsempfehlung
Untergurt des Fachwerkträgers 3/ F	o.B.	Vollständige Freilegung des Bauteiles. Weiterführende Kontrolle auf Schäden durch Holz zerstörende Pilze und Insekten.
Deckenbalkenkopf 2.3/ F	NF, GNK	Rückschnitt, Maßnahmen nach Vorgabe der Tragwerksplanung Änderung der Einbausituation.
Deckenbalkenkopf 2.2/ F	NF, GNK	Rückschnitt, Maßnahmen nach Vorgabe der Tragwerksplanung Änderung der Einbausituation.
Mauerlatte/ Auflagerschwelle unter Fachwerkträgern und unter Deckenbalkenköpfen Holzart: Eiche	o.B.	Aus holzschutztechnischer Sicht sind keine Maßnahmen erforderlich. Weiterführende Kontrolle auf Schäden durch Holz zerstörende Pilze und Insekten.
Mauerwerk im Auflager der Fachwerkträger	Lotrechte Rissbildung über die Einbauhöhe des Fachwerkträgers	Maßnahmen nach Vorgabe der Tragwerksplanung.
Mauerwerk im Auflager der Fachwerkträger, Überzüge, Deckenbalken	o.B. kein Myzel Holz zerstörender Pilze erkennbar	Aus holzschutztechnischer Sicht sind keine Maßnahmen erforderlich. Weiterführende Kontrolle auf Myzel im Mauerwerk.

Nahaufnahme aus Bild 21. An dem einseitig freigelegten Unterfurt und Strebenfuß des Fachwerkträgers sind keine Schäden durch Holz zerstörende Pilze und Insekten erkennbar. Auch an der Auflagerschwelle/ Mauerlatte konnten keine Schädigungen festgestellt werden.

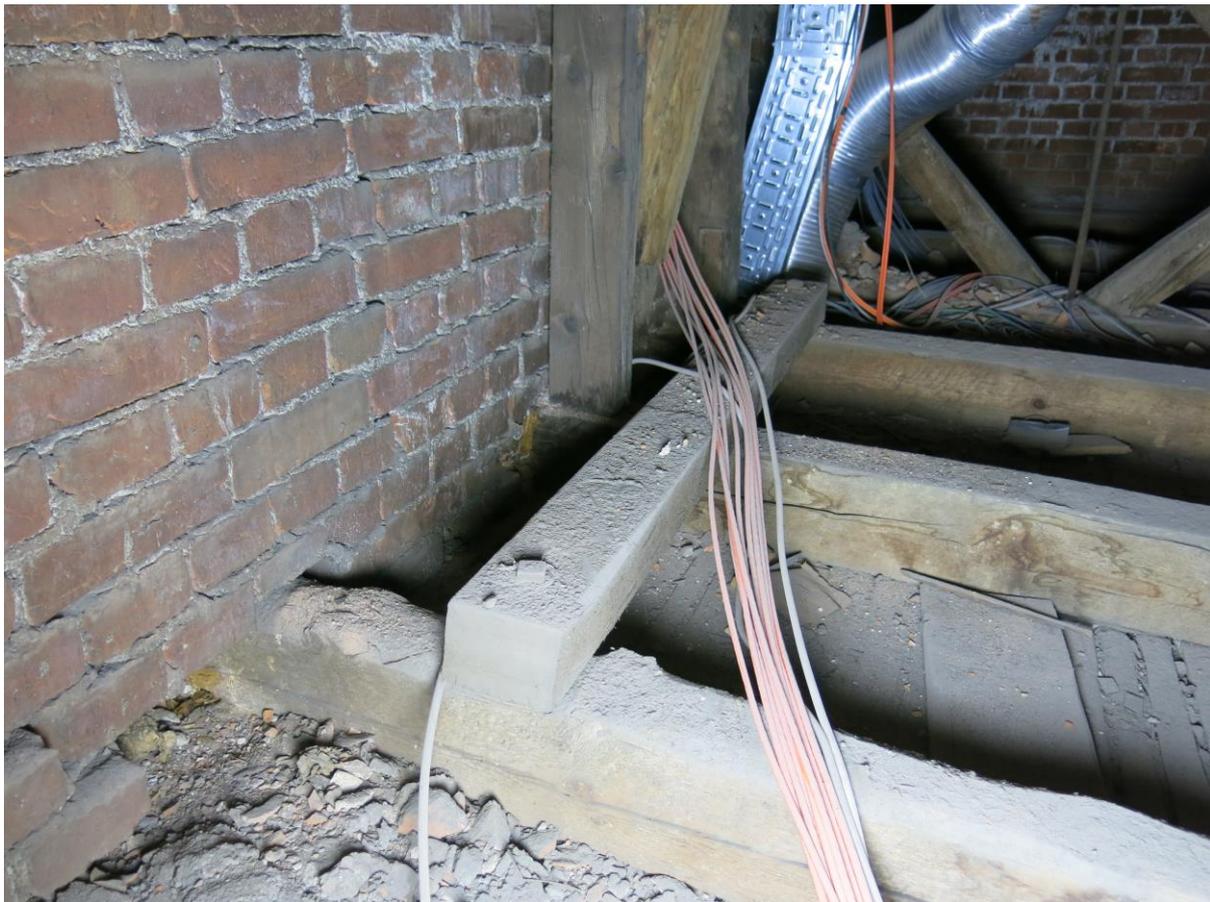
Deckenbalken über dem Zuschauersaal
Deckenbalken – Achsen 2.3/ F, 2.2/ F, 2.1/ F

Das Bild zeigt einen visuell erkennbaren Schadbereich, der zum Ortstermin noch nicht zugänglich war und noch nicht handnah geprüft werden konnte. Die folgenden zwei Bilder zeigen die Schäden in Nahaufnahmen.

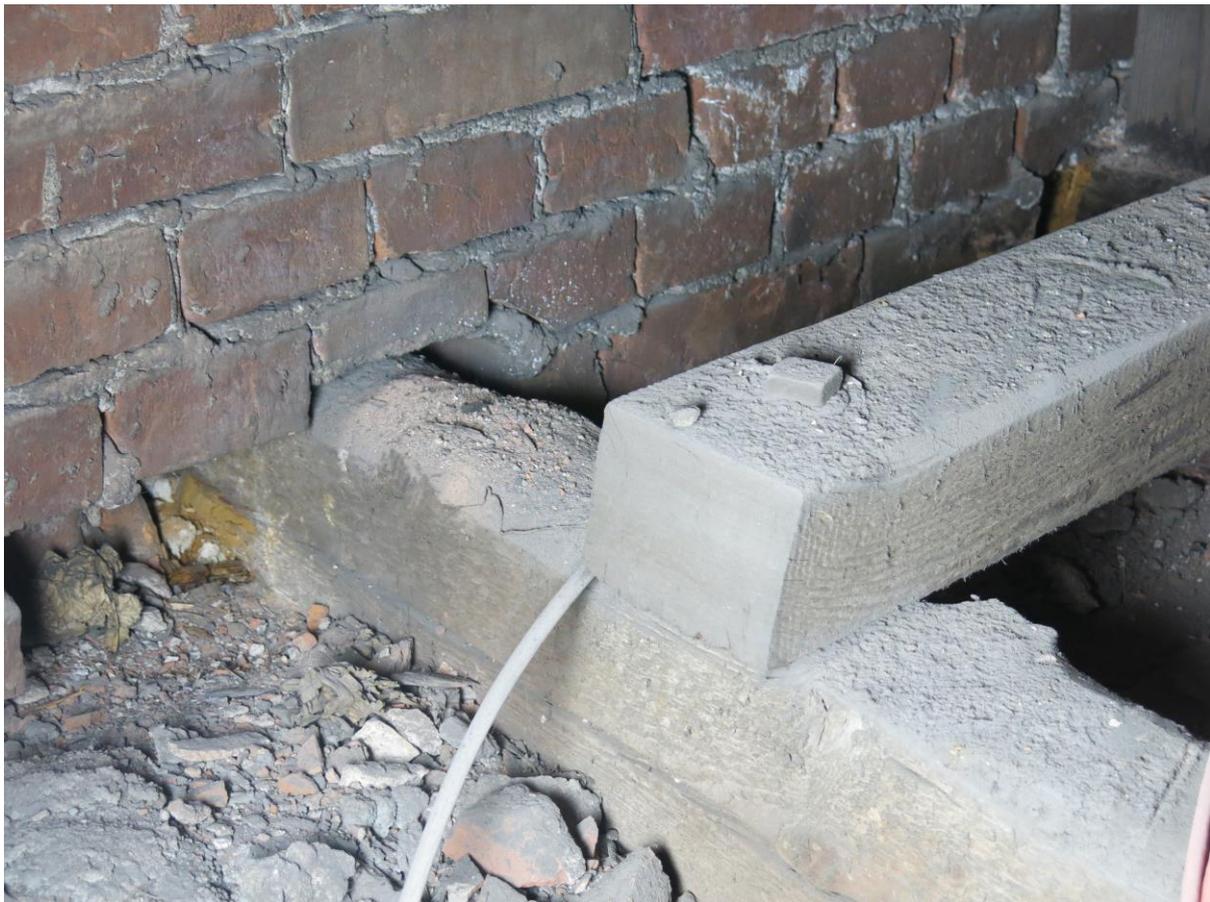
Deckenbalken über dem Zuschauersaal
Deckenbalken – Achse 2.3/ F

Die Nahaufnahme aus Bild 23 zeigt einen durch Pilz- und Insektenbefall geschädigten Deckenbalkenkopf.

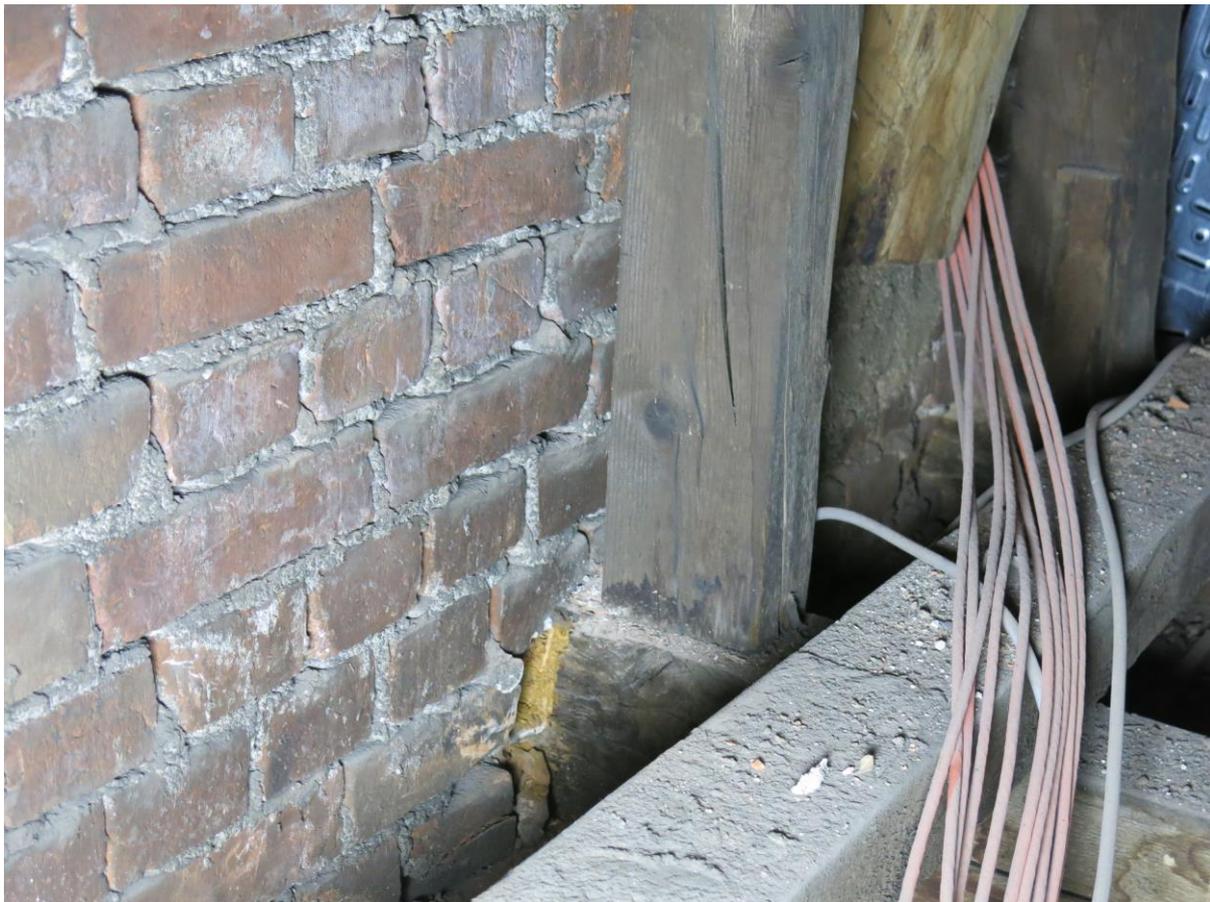
Deckenbalken über dem Zuschauersaal
Deckenbalken – Achse 2.2/ F

Diese Nahaufnahme aus Bild 23 zeigt einen weiteren durch Pilz- und Insektenbefall geschädigten Deckenbalkenkopf im Außenwandauflager.
