# Schadstoffgutachten für Umbau- und Sanierungsarbeiten

## Kulturhaus Beucha

August-Bebel-Straße 60, 04824 Brandis

**Projekt-Nr.:** 2024-025

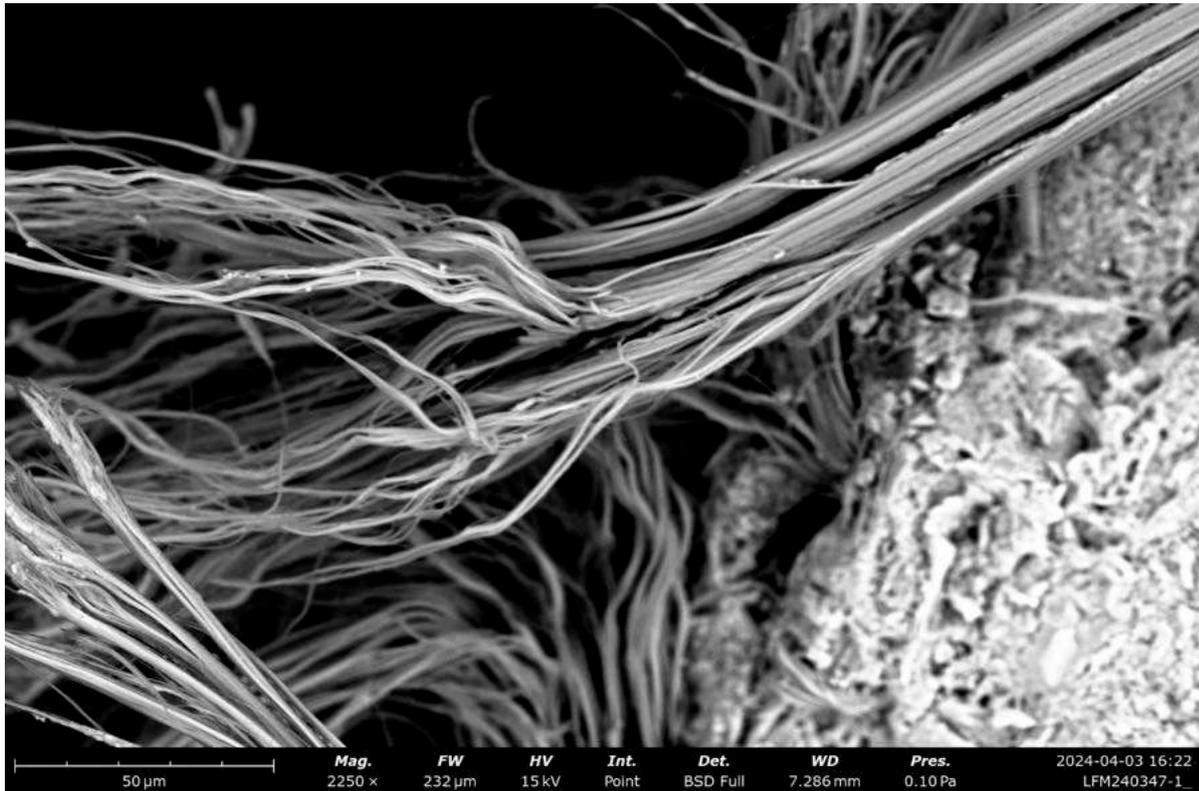
Labornummer: 240347-1

Bild 1: Detailaufnahme Chrysotilasbest

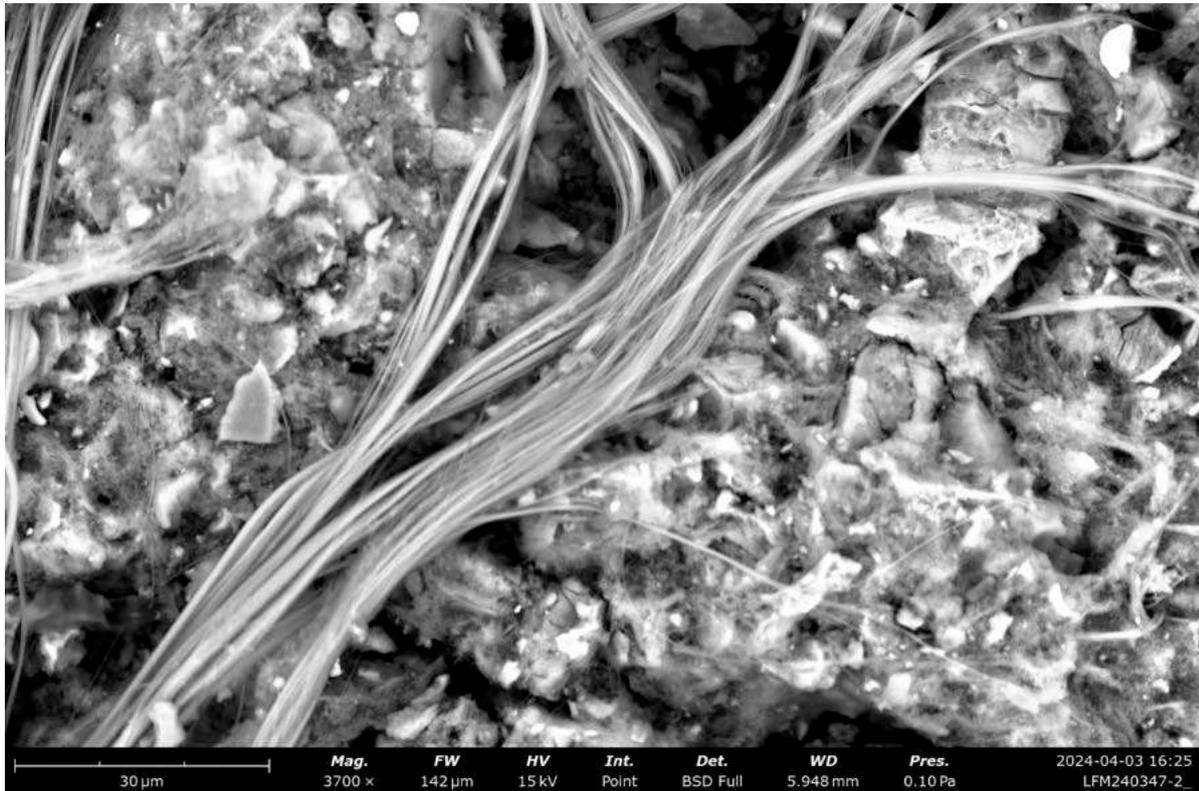
Labornummer: 240347-2

Bild 3: Detailaufnahme Chrysotilasbest

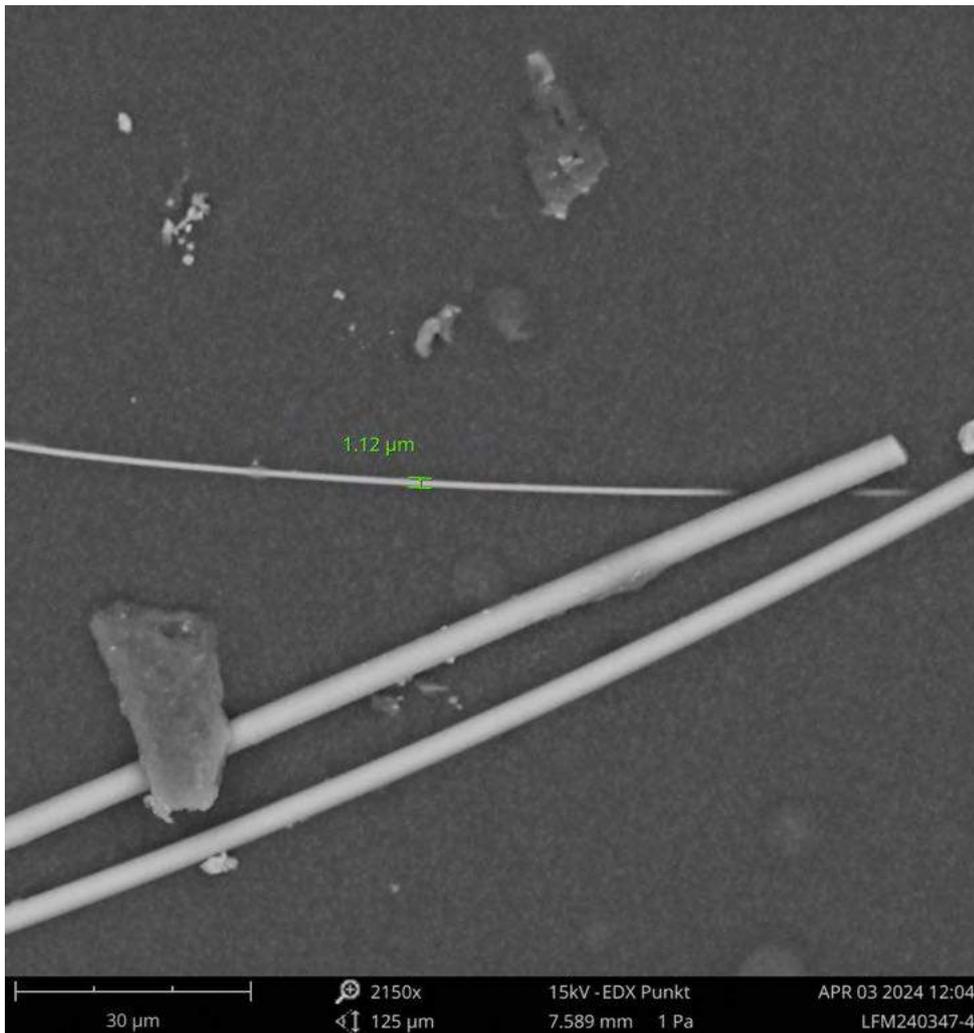
Labornummer: 240347-4

Bild 7: Detailaufnahme Steinwollefasern, z.T. lungengängig

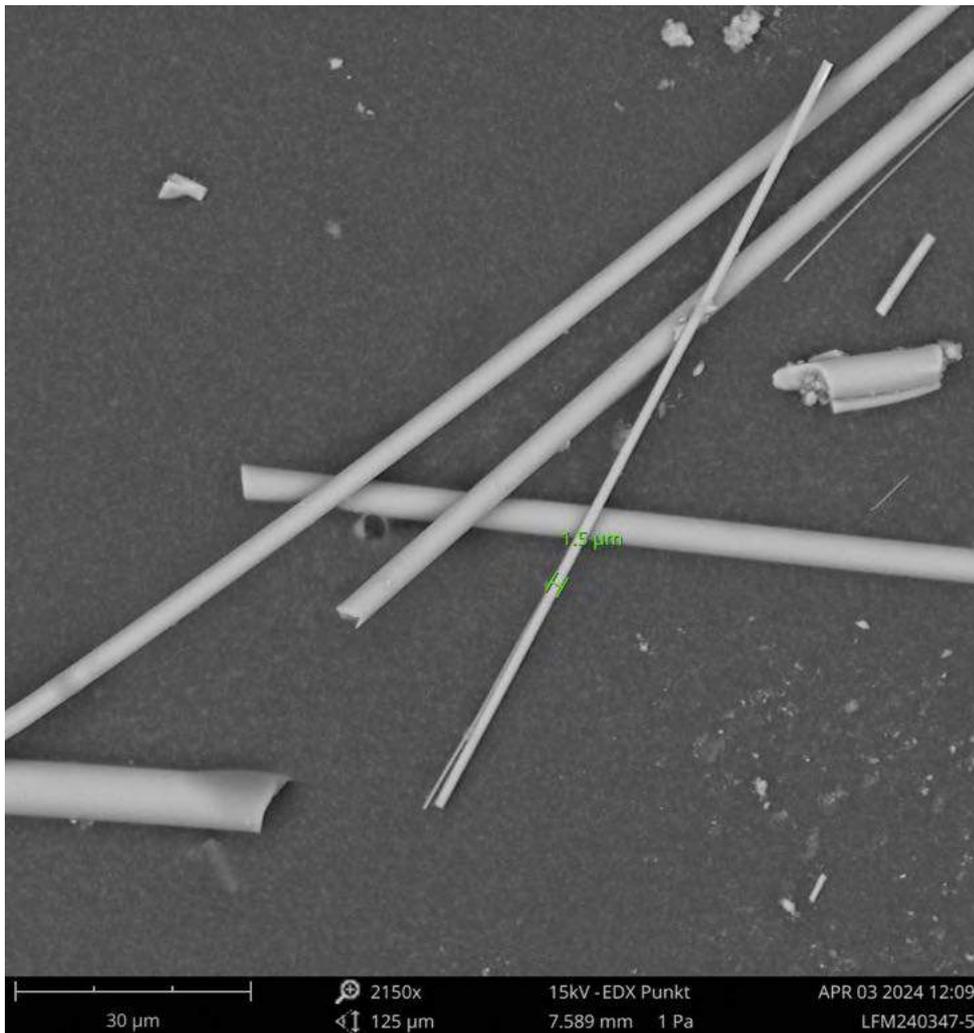
Labornummer: 240347-5

Bild 9: Detailaufnahme Steinwollefasern, z.T. lungengängig

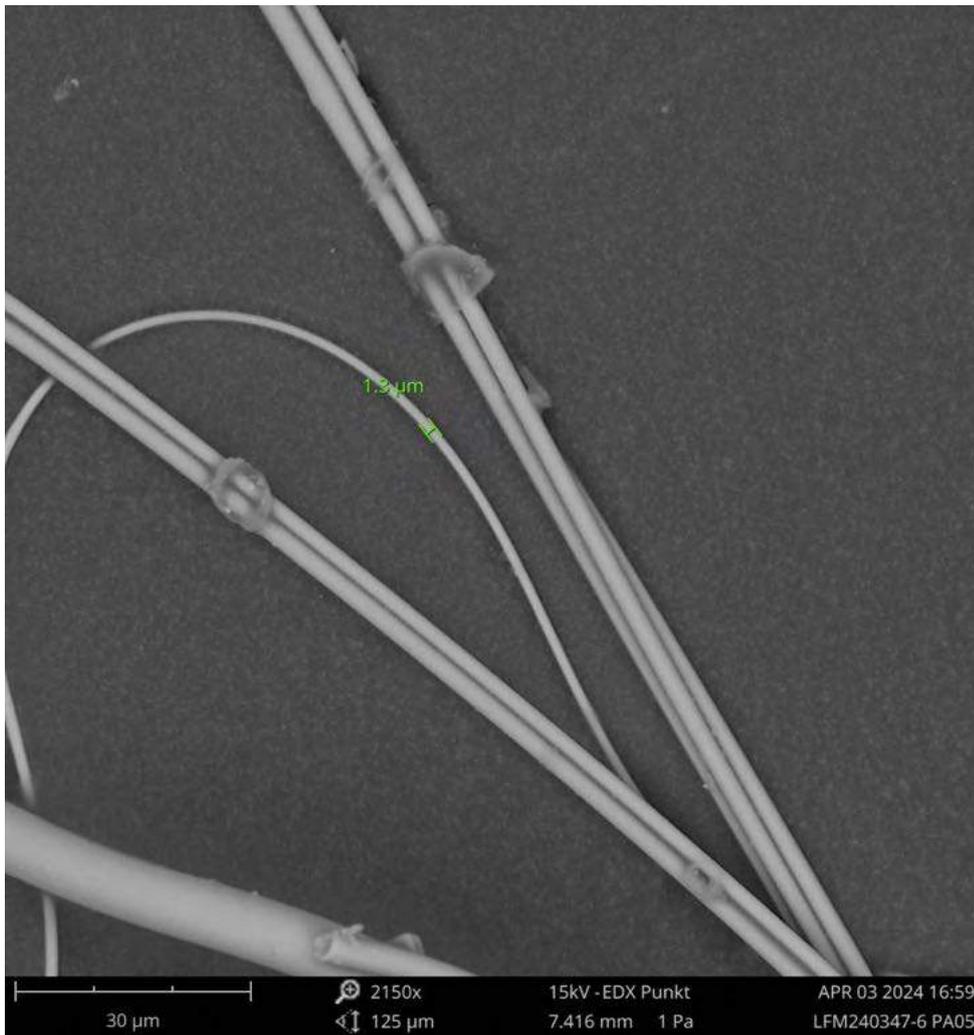
Labornummer: 240347-6

Bild 11: Detailaufnahme Steinwollefasern, z.T. lungengängig

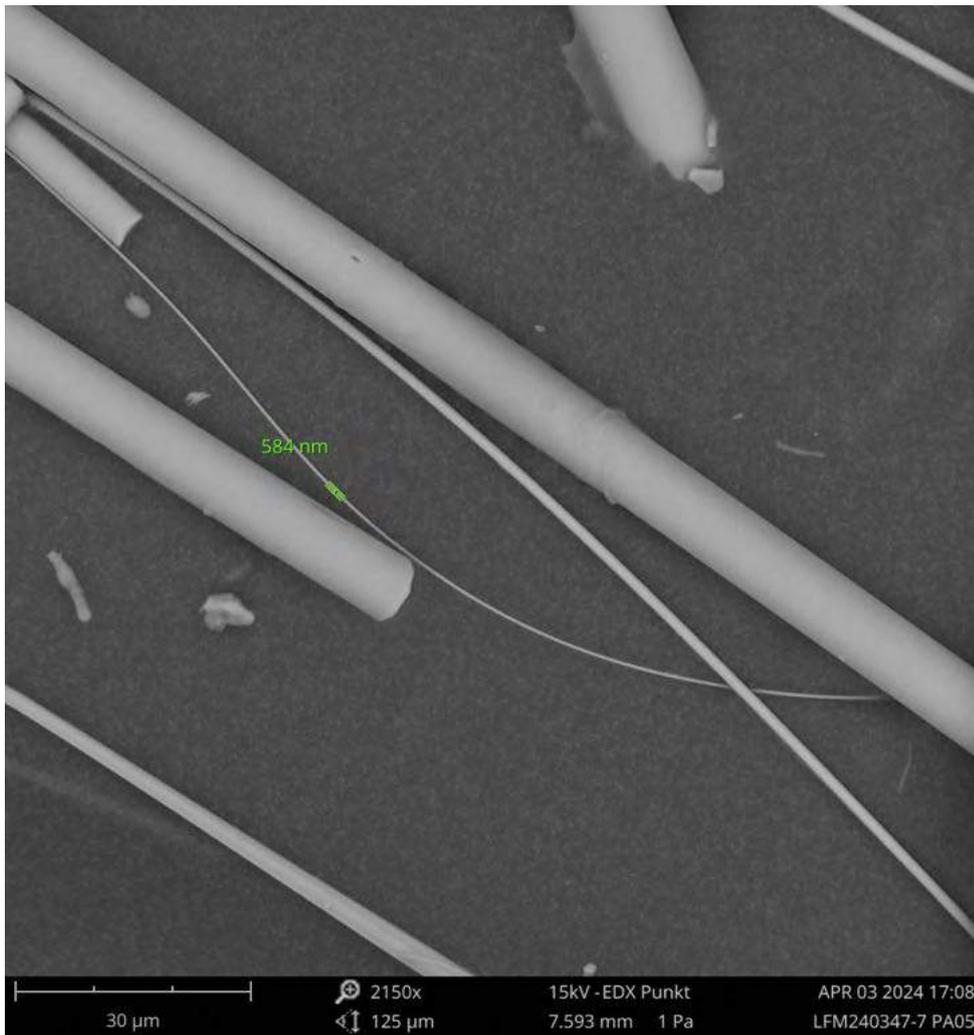
Labornummer: 240347-7

Bild 13: Detailaufnahme Steinwollefasern, z.T. lungengängig

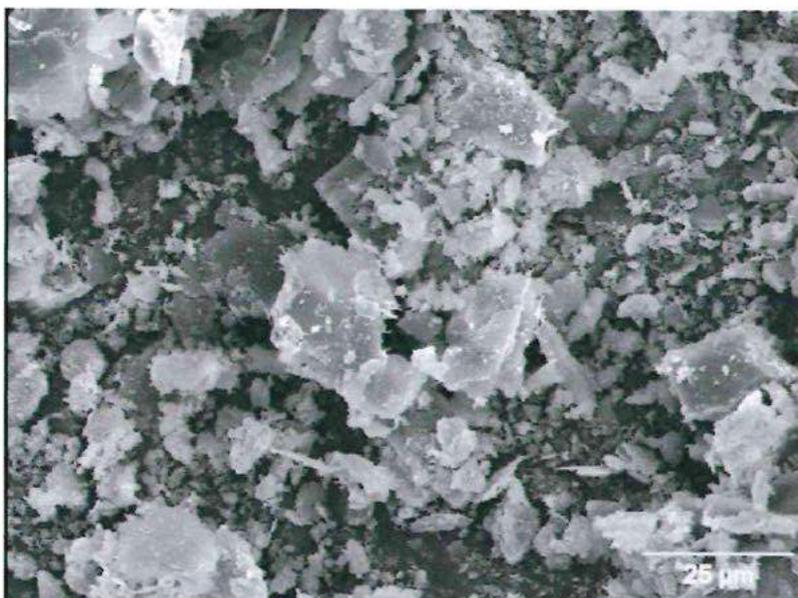
Abb. 1: Probe 24/15264 (Veraschrungsrückstand)

(b) *Stoffbestand:*  
Veraschrungsrückstand ohne Fasern (Abb. 1)

⇒ **keine Asbestfasern, keine KMF nachweisbar (Gehalt < NWG)**

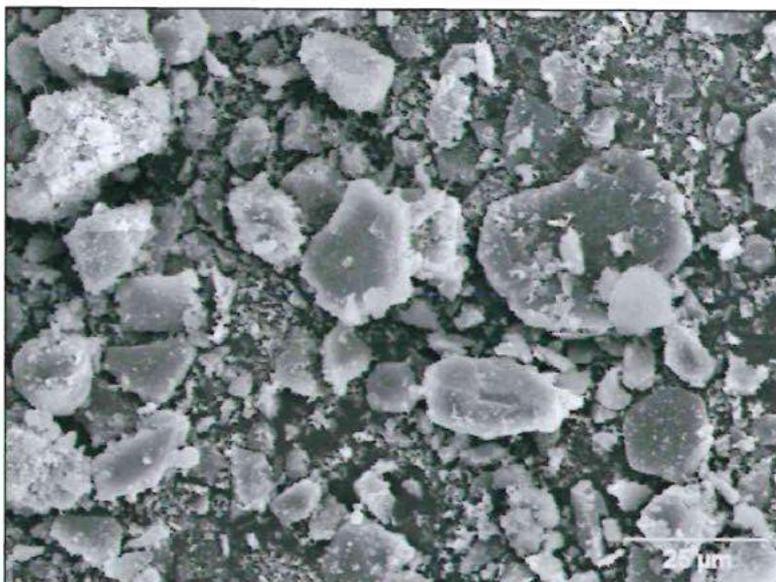
Abb. 1: Probe 24/15254 (Veraschungsrückstand)

- (a) *makroskopische Beschreibung:*  
rotbraune Asche (Aschegehalt - 45,1%)
- (b) *Stoffbestand:*  
Veraschungsrückstand ohne Fasern (Abb. 1)

⇒ **keine Asbestfasern, keine KMF nachweisbar (Gehalt < NWG)**

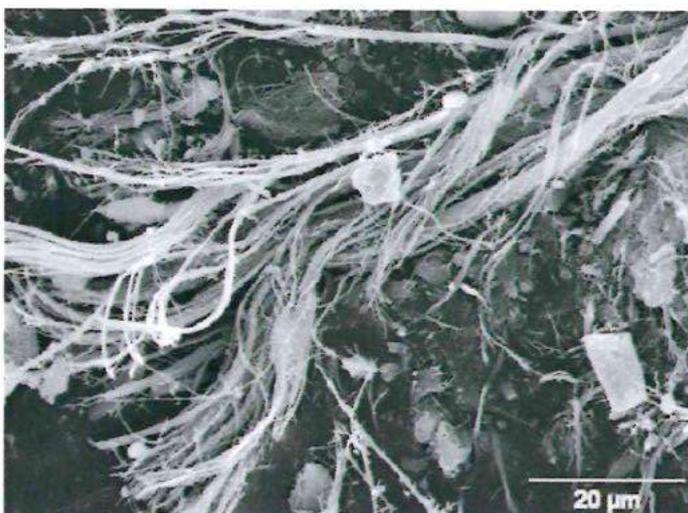
Chrysotil - Faserbündel

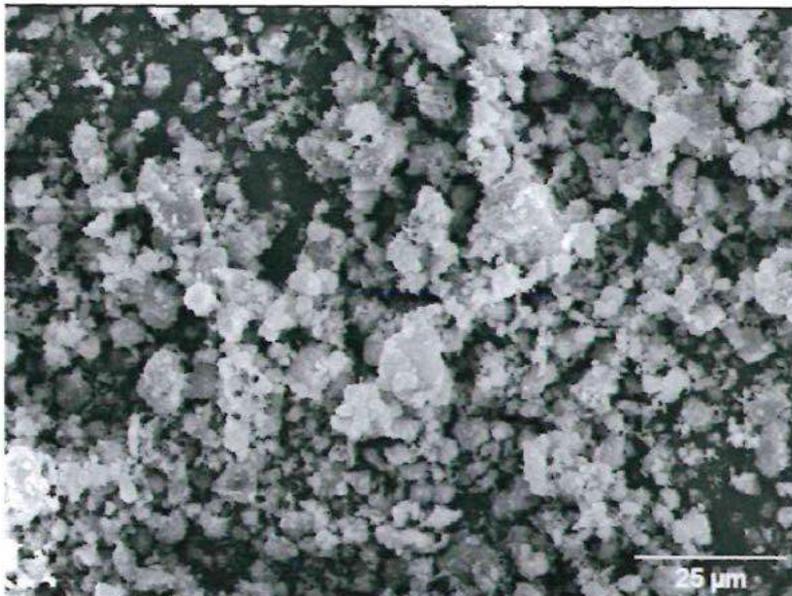
Abb. 1: Probe 24/15260 (Veraschungsrückstand)

- (a) *makroskopische Beschreibung:*  
graue Asche (Aschegehalt - 61,4%)
- (b) *Stoffbestand:*  
Veraschungsrückstand ohne Fasern (Abb. 1)

⇒ **keine Asbestfasern, keine KMF nachweisbar (Gehalt < NWG)**

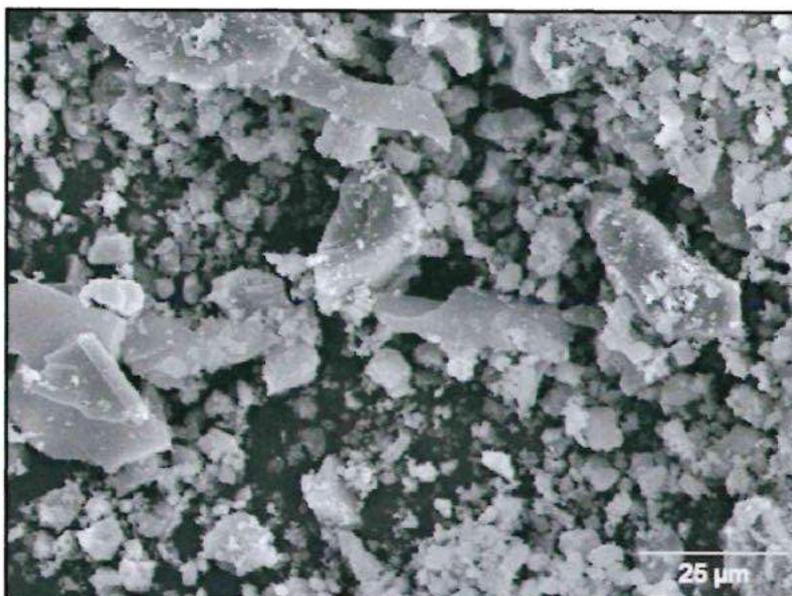
Abb. 1: Probe 24/15262 (Veraschrungsrückstand)

(b) *Stoffbestand:*  
Veraschrungsrückstand ohne Fasern (Abb. 1)

⇒ **keine Asbestfasern, keine KMF nachweisbar (Gehalt < NWG)**
