Sanierungs- und Entsorgungskonzept inkl. Schadstoffhebung

**Betriebshof der Stadtwerke Remscheid,
Neuenkamper Straße 81 – 87 in 42855
Remscheid**

Baumaßnahme:	Erhöhung des Daches
Bestellnummer:	5099062451
Auftraggeber:	Stadtwerke Remscheid GmbH Verkehrsbetrieb Neuenkamper Straße 81 – 87 42855 Remscheid
Erstellt durch:	Ingenieurbüro Dr. Stefan Henning GmbH Planetenfeldstraße 103 44379 Dortmund
Projektleiter:	Dr. Ing. Stefan Henning GmbH
Projekt-Nr.:	230215
Datenaufnahme:	22. Februar 2024
Seiten:	18
Stand:	02.04.2024

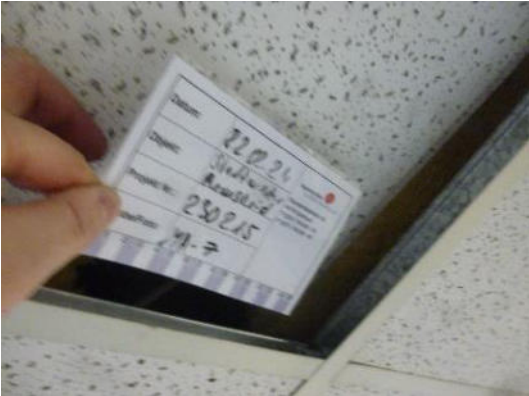
Akustikdeckenplatten aus Künstlichen Mineralfasern (KMF) alter Bauart Unter den Geschossdecken in dem Gebäude verteilt befinden sich zum Teil Akustikdeckenplatten (OWA), bei diesen handelt es sich um fest gepresstes KMF-Material. Wenn in den Bauakten nicht vermerkt ist, dass das Material nach 2000 eingebaut wurde, sollte vorsorglich davon ausgegangen werden, dass es sich dabei um Künstliche Mineralfasern alter Bauart handelt. Die Einstufung erfolgte visuell.
KMF 2

Generell sind bei Eingriffen in KMF-haltige Materialien (Austausch im Zuge von z. B. Baumaßnahmen, Instandhaltungen, Rückbau etc.) auf den Umfang der Maßnahme abgestimmte Arbeitsschutzmaßnahmen zu ergreifen, um eine Gefährdung von Personen auszuschließen. Die Vorgaben der GefStoffV (ergänzende Schutzmaßnahmen bei Tätigkeiten mit krebserzeugenden Gefahrstoffen, Anhang I, Nr. 2, Partikelförmige Gefahrstoffe) sowie der TRGS 521 sind bei Abbruch-, Sanierungs- und Instandhaltungsmaßnahmen zu beachten. Ausgebaute KMF-Materialien alter Bauart sind als gefährlicher Abfall zu entsorgen.

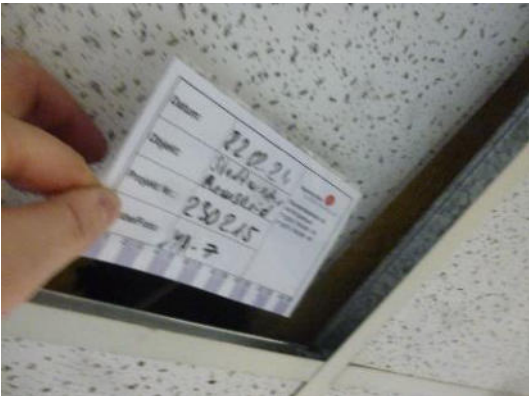
Dämmauflagen auf Abhangdecken aus Künstlichen Mineralfasern (KMF) alter Bauart (alte Mineralwolle) In dem Gebäude verteilt befinden sich Abhangdecken, auf denen sich KMF-haltige Auflagen befinden. Analytisch wurden in den beiden Materialproben KI-Werte von 24,1 und 21,8 (Kat. 1B; krebserzeugend) ermittelt.

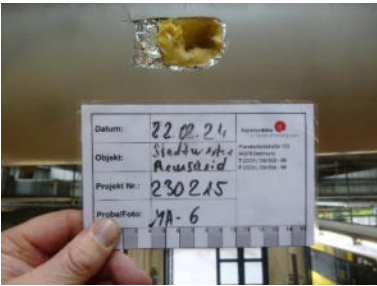
Proben-Nr.	Gebäude, Etage, Raum	Einbausituation	Produkt	Befund	Foto
230215-MA-6	Werkstatt EG	Rohr Dachentwässerung	Isolierung	ermittelter KI-Wert: 20,0 enthält WHO-Fasern → Kat. 1B (krebserzeugend)

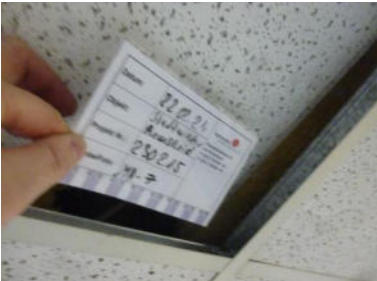
230215-MA-7	Büro Prüfstrecke	Decke	Dämmlage aus KMF	ermittelter KI-Wert: 24,1 enthält WHO-Fasern → Kat. 1B (krebserzeugend)

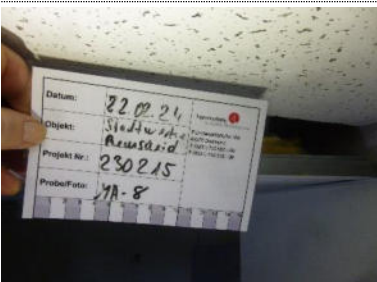
230215-MA-8	Verwaltung 1. OG, Raum 116	Decke	Dämmlage aus KMF	ermittelter KI-Wert: 21,8 enthält WHO-Fasern → Kat. 1B (krebserzeugend)

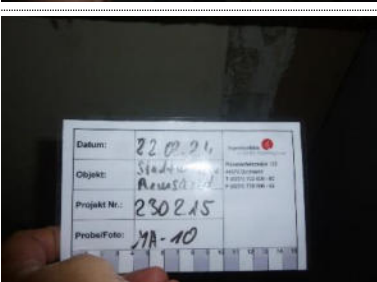
230215-MA-10	Verwaltung 1. OG, Flur	Decke	Putz (Mischprobe aus 4 Stellen)	Asbest nicht nachgewiesen
