Bauschadstoffberatung  
 Andreas Glebner  
 Florian Geyer-Siedlung 7 d  
 06425 Aisleben  
 Tel.: 034692381969  
 Mail: info@bauschadstoffberatung.de

Probenahmepunkte Halle 1-1  
 Auftrag: Schadstoffuntersuchung  
 ÜAZ Halleben  
 Auftragsnummer:  
 Bau Bildung Sachsen-Anhalt e.V.  
 Südstraße 4  
 06179 Halleben  
 23-BSB-030  
 M -  
 Gez.: Andreas Glebner  
 Dat.: 17.04.2023  
 Anlage: 2

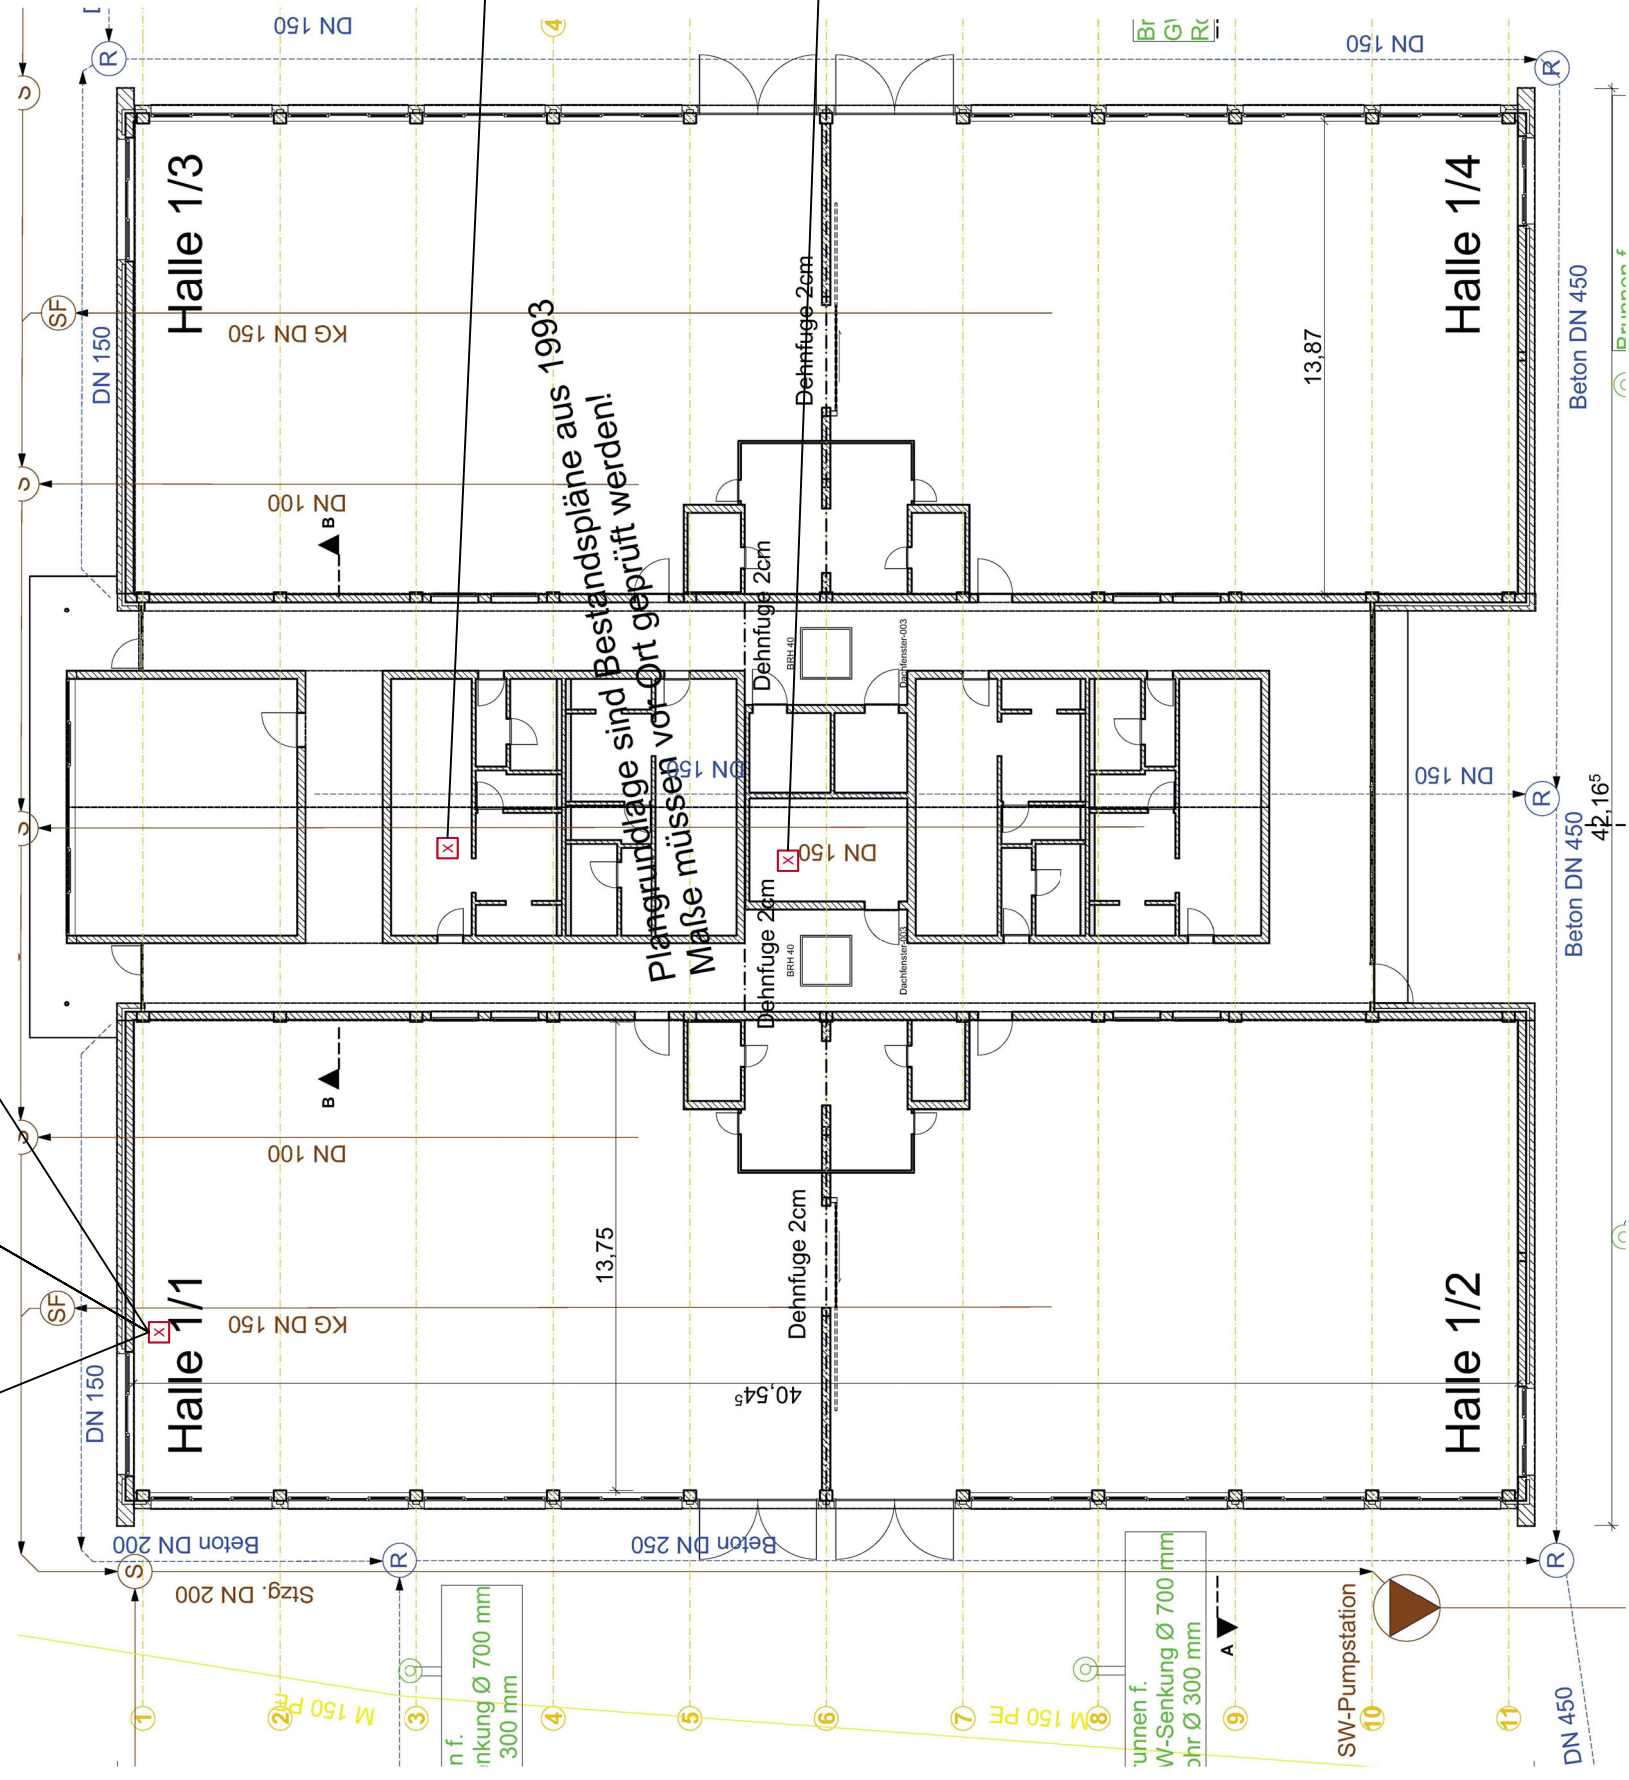
<b>ASB-P</b>	<b>PAK-P</b>	<b>HBCD</b>
23902443-001	P103426	23902443-004
Abdichtung	Abdichtung	Styropordämmung
negativ	2,16 mg/kg	3.400 mg/kg

<b>KI-Wert</b>	23902443-003
Dammauflager	KI 22,5

<b>KI-Wert</b>	23902443-002
Rohrisolierung	KI 31,4
