Aktennotiz 01

über einen Ortstermin am 22.03.2023 in der August-Bebel-Straße 60 in Beucha

Bauvorhaben: Umbau und Sanierung Kulturhaus Beucha Auftrags-Nr.: **22-098-G**

Betreff: Holzschutztechnische Kurzeinschätzung

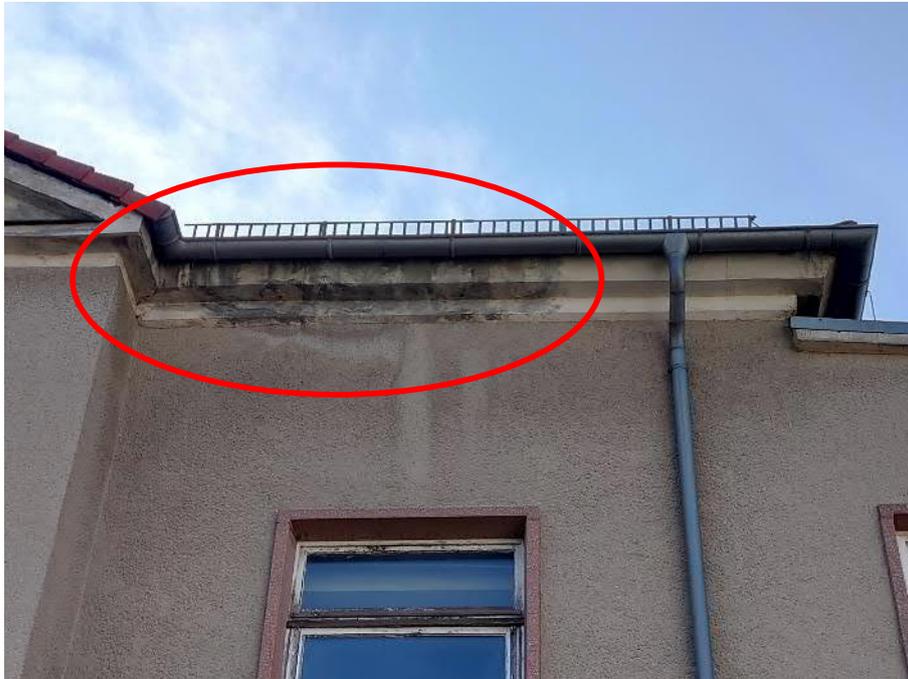
Foto Nr. 01

- (5) Verfärbungen am Außenputz unterhalb der um die Traufe laufenden Regenrinne deuten auf eine defekte Dachentwässerung und daraus resultierend einen Feuchteintrag ins Mauerwerk hin. (siehe Anlage 1, Foto 1+2). Es war dabei nicht erkennbar, ob es sich um einen alten oder fortlaufenden Schaden handelt.

Nordfassade, nordwestliche Ecke:
Verfärbungen im Traufbereich unterhalb der Regenrinne verursacht durch Feuchte

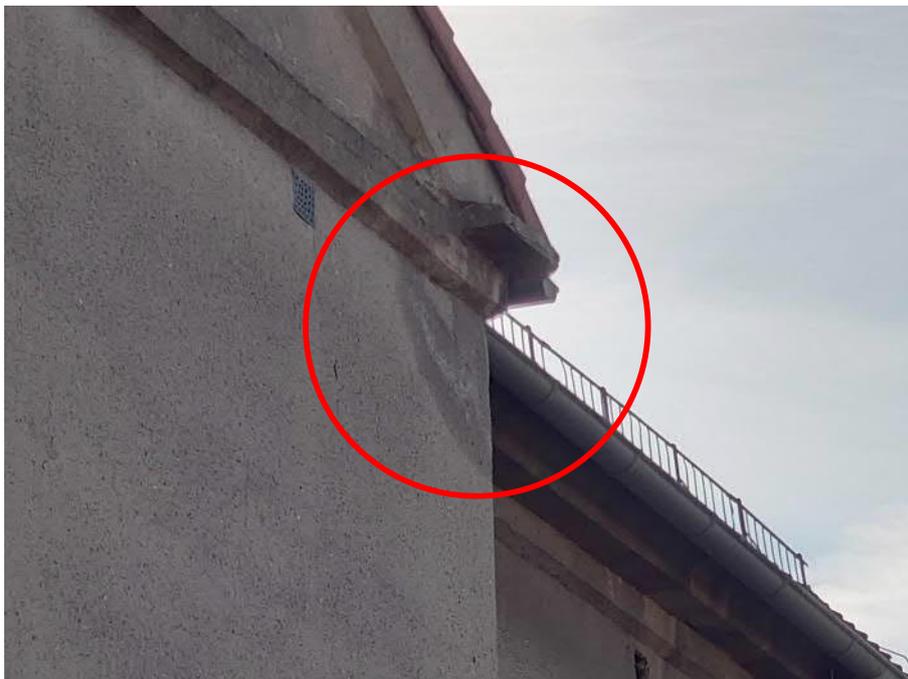
Foto Nr. 02

Westfassade, südwestliche Ecke des Zwerchgiebels:
Verfärbungen im Traufbereich verursacht durch Feuchte

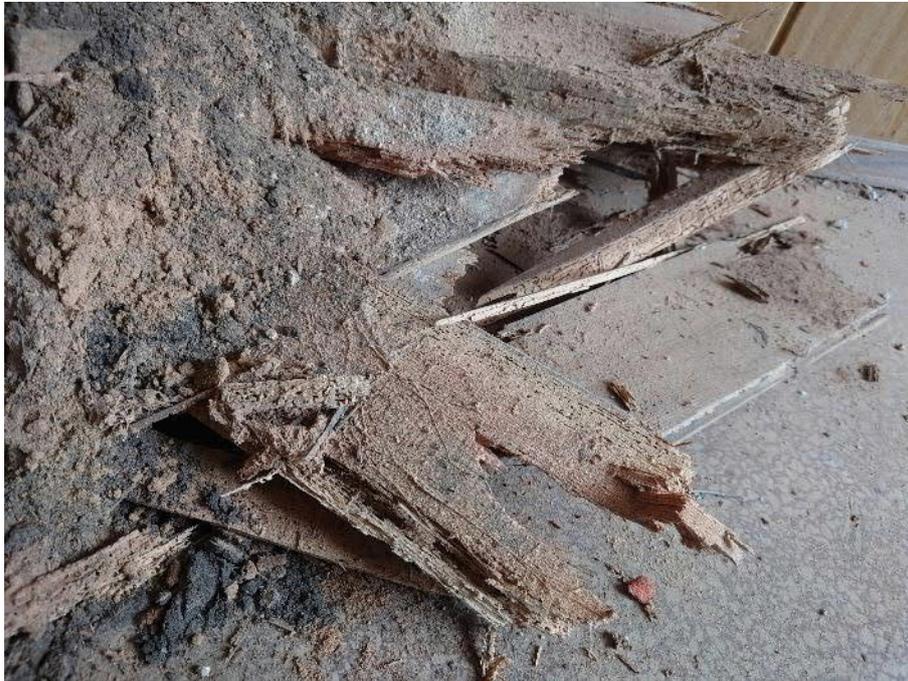
Foto Nr. 03

- (1) Über Bereichen der Kappendecken des Kellergeschosses wurde der Fußboden des Erdgeschosses auf Lagerhölzern ausgebildet. Durch die aufsteigende Feuchtigkeit aus dem Kellermauerwerk war das Holz im Bereich der Gaststube vollständig durch Nässe (Holzfeuchte >20%), Anobien und Braunfäule zerstört (siehe Anlage 1, Foto 3). Hinweis: Im Erdgeschossfußboden sollten zukünftig keine organischen Baustoffe, wie Lagerhölzer, HWL-Platten o.ä. verwendet werden.

EG, Gaststube:
Von Feuchte, Anobien und Braunfäule
zerstörte Holzkonstruktion über den
Kappendecken des
Kellers

- (1) Erdgeschoss: Die komplette Unterkonstruktion aus Holz und die Dielung sind vollständig zu ersetzen. Hierbei sollten im Erdgeschossfußboden zukünftig keine organischen Baustoffe, wie Lagerhölzer, HWL-Platten o.ä. verwendet werden. Ebenso sollten - falls vorhanden - Bundwandschwellen/Türschwellen abgebrochen und ersetzt werden.

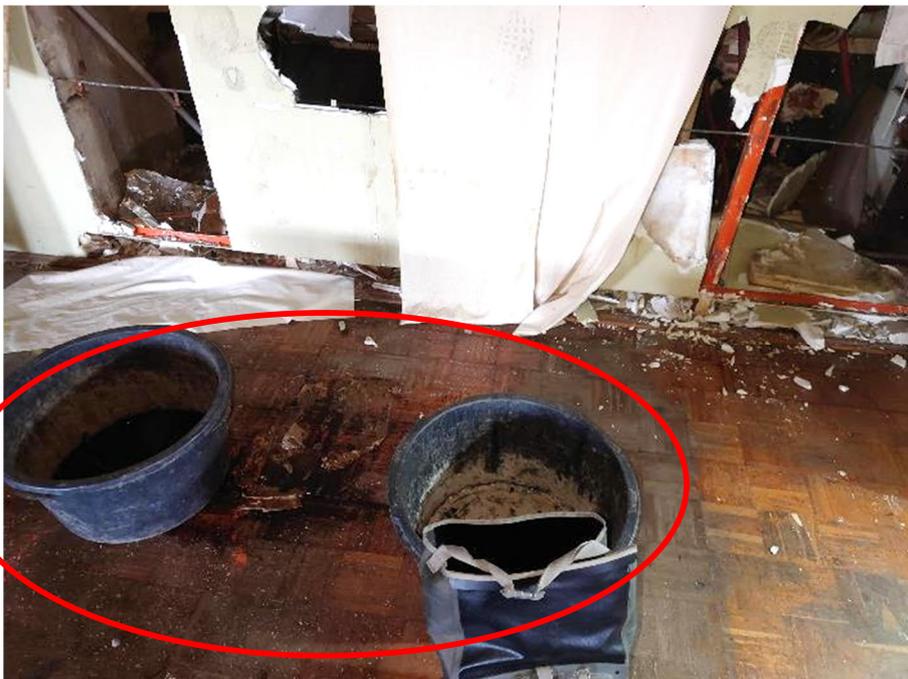
Foto Nr. 04

- (2) Im Obergeschoss war der Fußboden vor der Westfassade feucht (siehe Anlage 1, Foto 4). Das Wasser drang durch die Obergeschossdecke. Die eigentliche Holzbalkendecke über dem Obergeschoss ist von unten nicht sichtbar, da unter dieser im Zuge der Sanierung um 1973 eine neue Zwischendecke aus Alu-Kassetten eingebaut wurde.

OG, Großer Saal:
nasser Fußboden vor
der Westfassade

- (2) 1. Obergeschoss: Es wird empfohlen, in den Bereichen mit Holzbalkendecke an allen Außenwänden die Dielung für die Kontrolle der Streichbalken/Balkenköpfe aufzunehmen. Bei den Streichbalken sollte nur die Balkenseite, welche an der Außenwand liegt, freigelegt werden.

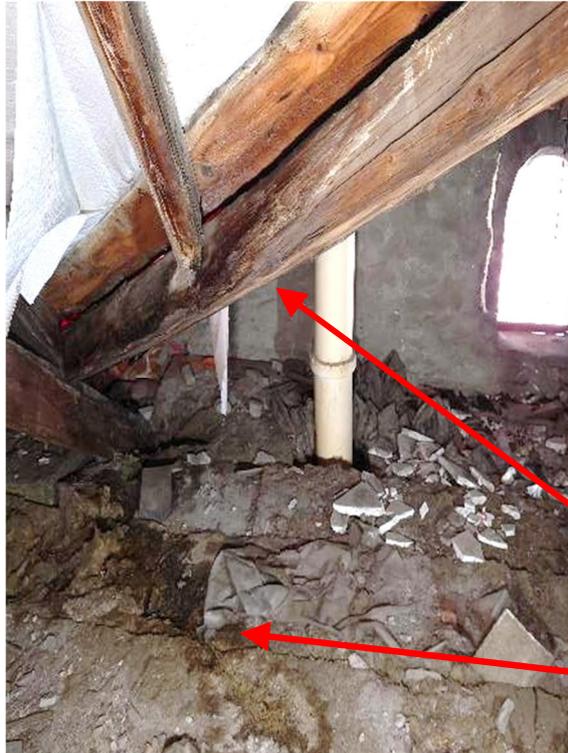
Foto Nr. 05

- (3) Im Dachgeschoss waren nasse Sparren an der Westfassade im Bereich der südlichen Zwerchgiebelkehle sichtbar. Ebenso waren auf der darunterliegenden Mineralwolle Nässeflecken zu erkennen (siehe Anlage 1, Foto 5). Das Wasser drang über die punktuell undichte Dachhaut ein.
Wahrscheinlich ist ein Großteil der Deckenbalkenköpfe durch Nassfäule geschädigt.

DG,
Zwerchgiebelkehle
auf der Westseite:
Nässe
an Sparren und
auf Dämmung

- (3) Dachgeschoss: Der gesamte Dachfußbereich (Balkenköpfe, Sparrenfüße, Mauerschwelle) ist umlaufend aufzunehmen und auf Schadbefall hin zu untersuchen. Die Ursache des Wassereintrages über das Dach ist umgehend zu beseitigen.

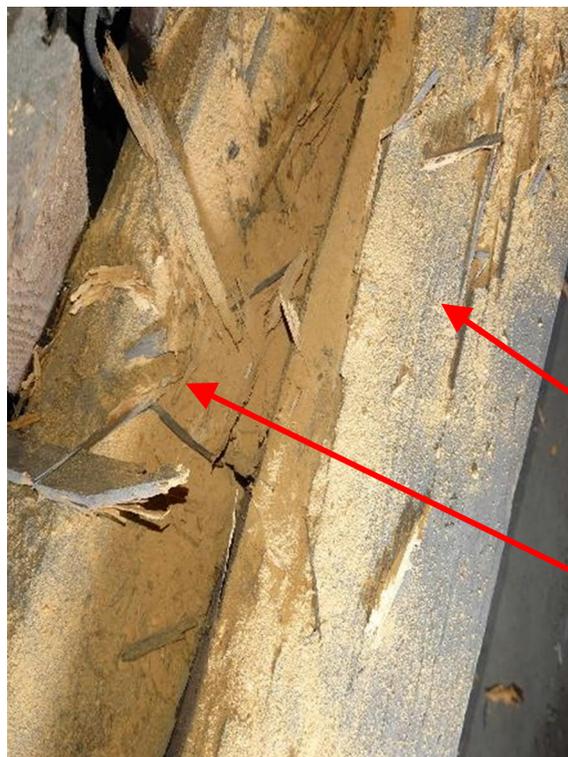
Foto Nr. 06

- (4) Der auf der Westseite befindliche Deckenüberzug über dem Obergeschoss weist über seine gesamte Länge Fraßschäden des Hausbocks auf. Diese waren teilweise bis einige Zentimeter tief (siehe Anlage 1, Foto 6). Es ist möglich, dass der Befall noch aktiv ist.

DG,
zerstörter Überzug
auf der Westseite:
Fraßschäden durch
Hausbock
neben scheinbar in-
taktem Überzug

- (4) Dachgeschoss: Der durch Hausbock geschädigte Überzug des Dachgeschosses ist bis auf den gesunden Restquerschnitt zu säubern und zu befeilen. Der Restquerschnitt ist durch den Statiker auf eine ausreichende Tragfähigkeit zu prüfen und ggf. zu ertüchtigen (z.B. durch seitliches Anlaschen) oder zu ersetzen.
