22-098-G  
Bencle,  
HTU

Henneker Zillinger Ingenieure

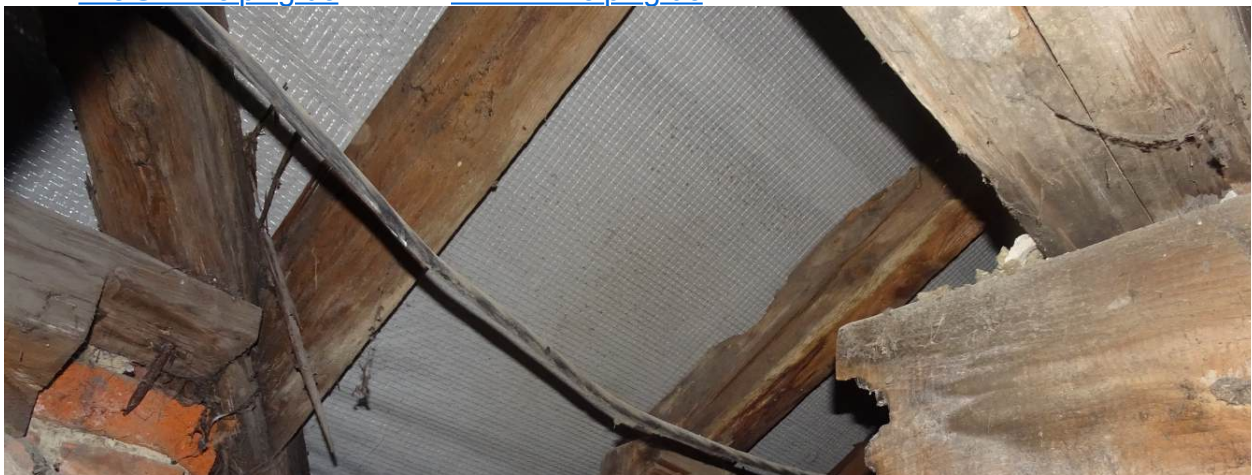
Foto  
DSC 03440

- Der Zwerchgiebel auf der Westseite (siehe Markierung beiliegende Skizze) ist komplett zu erneuern (Sparren/Schifter, Kehlsparren, Fußpfette, NICHT die Strebe des Gebindes). Die Firstpfette sowie der Stiel und das anschließende Kopfband im Bereich der Giebelwand können - entgegen unseres Telefonates von heute Morgen - wahrscheinlich erhalten werden. Entsprechend ist es auch nicht erforderlich, am Wandkopf einen neuen Ringbalken auszubilden. Im südlichen Bereich des Giebels sind die Hölzer durch über längere Zeit eindringendes Niederschlagswasser stark geschädigt. Im nördlichen Bereich des Giebels hat sich der Dachstuhl gesenkt. Zurückzuführen ist das meiner Einschätzung nach auf den gekappten Stiel im Bereich der Giebelwand, der auf Oberkante des Fensters abgeschnitten wurde (siehe Foto ...440).

Erneuerung  
Kalkspalten, Schifter
