**Untersuchung von Bauwerksteilen auf Schadstoffe,
Zusammenstellung der Rückbaumaterialien**

Entsorgungs- und Verwertungskonzept

Rückbau ehemaliges Vermessungsamt
Repitzer Weg 6, 04860 Torgau

Markkleeberg, 25.03.2022, geänderte Fassung vom 14.8. 2024

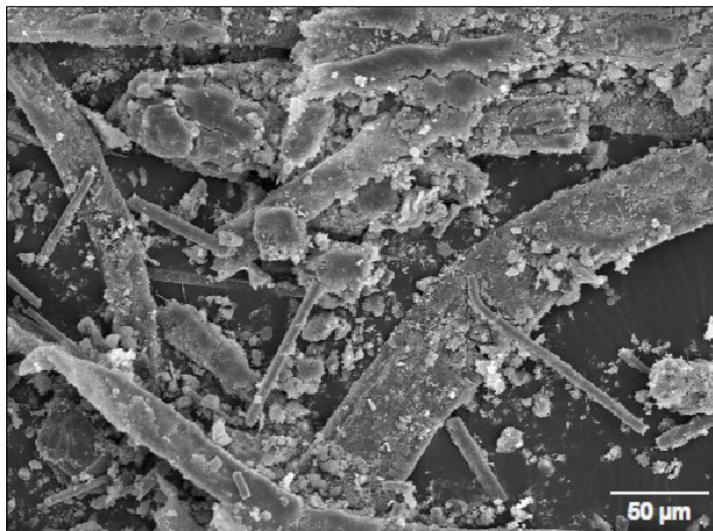
Abb. 1: Probe Faserplatte

- (a) *makroskopische Beschreibung:*
Baustoff mit Fasern
- (b) *Stoffbestand:*
Baustoff (Mg-Bindung) mit org. Fasern und wenigen KMF (Abb. 1)

⇒ **keine Asbestfasern nachweisbar (Gehalt < NWG)**

Die Presspappewände/ Zellulose-Faserplatten enthalten kein Asbest und können über einen Entsorgungsfachbetrieb als ungefährliche Abfälle entsorgt werden, sofern diese keine Mineralwolgehalte > 0,1 Ma% aufweisen (Nachweis geringer Mengen KMF in den geprüften Proben sind mit hoher Wahrscheinlichkeit auf Anhaftungen der Mineralwollendämmung zurückzuführen).

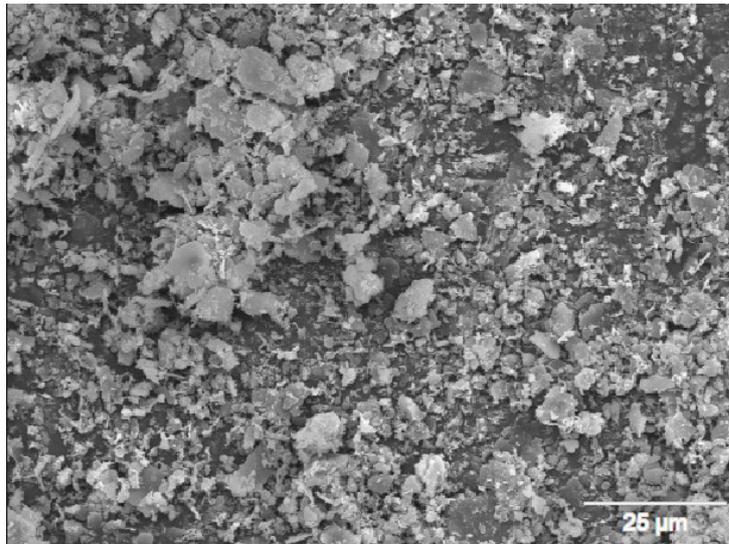
Abb. 2: Probe Isolierschicht Fußboden EG (Veraschungsrückstand)

(b) *Stoffbestand:*
Veraschungsrückstand ohne Fasern

⇒ **keine Asbestfasern, keine KMF nachweisbar (Gehalt < NWG)**

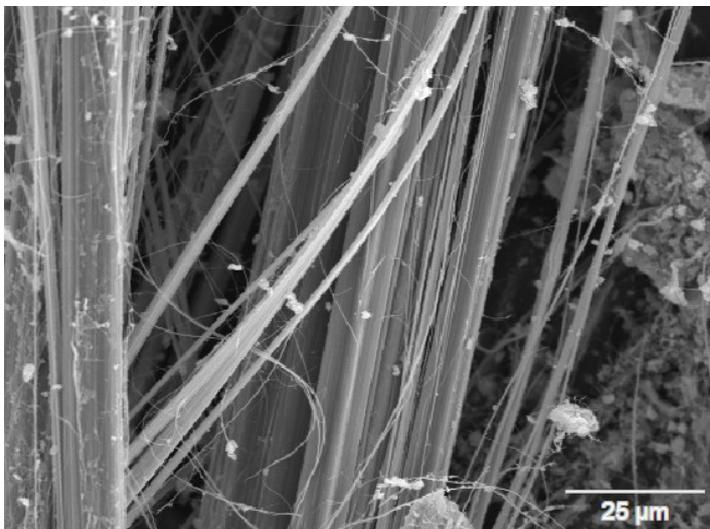
Die Außenfassade besteht aus asbesthaltigen Zementplatten, das Dach ist mit Wellasbestplatten eingedeckt.

Chrysotil - Faserbündel

Die zur Dacheindeckung genutzten Wellasbestplatten und die Fassadendämmung aus asbesthaltigen Faserzementplatten sind als gefährlicher Abfall zu entsorgen. Beim Rückbau und der Entsorgung sind die Regelungen der TRGS 519 zu beachten.

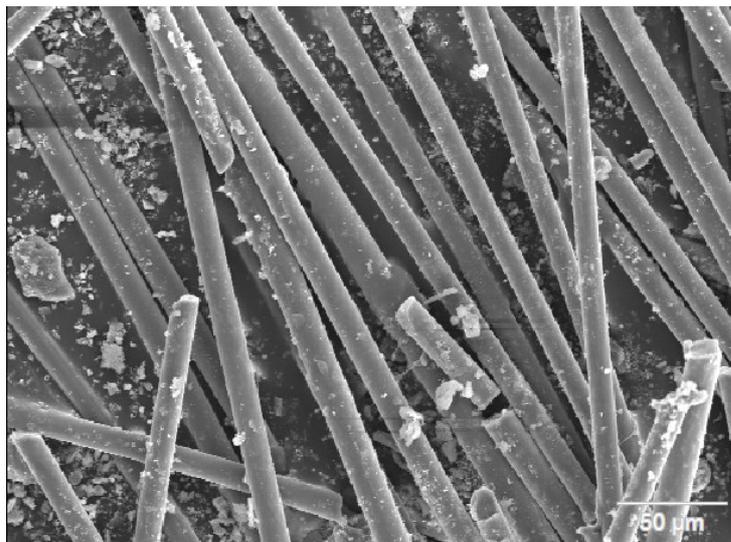
Abb. 1: Isolierpappe Sockelbereich innen (Veraschrungsrückstand)

⇒ Isolierpappe Sockelbereich innen

- (a) *makroskopische Beschreibung:*
bituminöse Lage - Pappe (Aschegehalt - 11,9%)
- (b) *Stoffbestand:*
Veraschrungsrückstand mit KMF ohne WHO-Anteil (Abb. 1)
⇒ **keine Asbestfasern nachweisbar (Gehalt < NWG)**
⇒ **KMF ohne WHO-Anteil - keine Eintypung entsprechend TRGS 905 (Fassung v. 19.04.16) - da nicht kanzerogen**

Die Sperrschicht im Betonfußboden und die Isolierschichten unterhalb der gefliesten Sockelbereiche sind bestmöglich zu separieren und als gefährlicher Abfall über das elektronische Nachweisverfahren zu entsorgen.

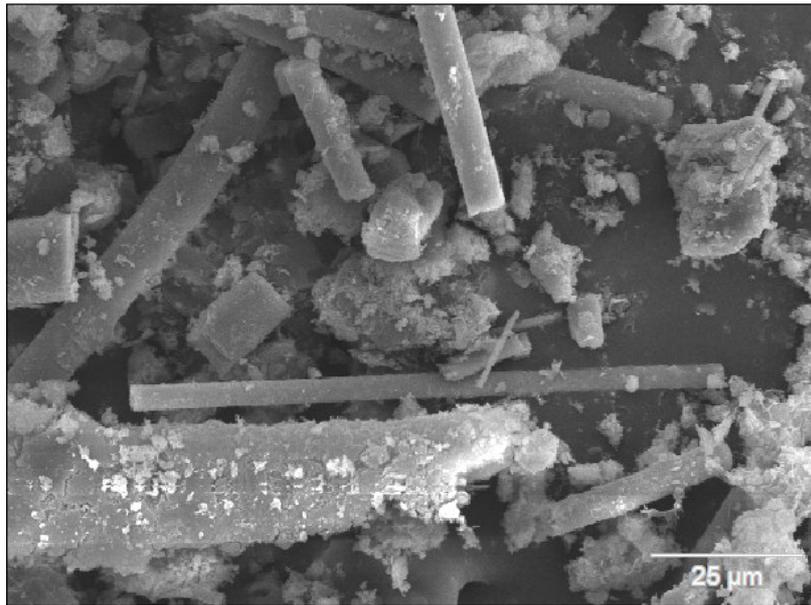
Abb. 2: Wandplatten

⇒ Wandplatten

- (a) *makroskopische Beschreibung:*
graue Faserplattenstücke - Presspappe
- (b) *Stoffbestand:*
Zellulose mit KMF mit WHO-Anteil (Abb. 2)
⇒ **keine Asbestfasern nachweisbar (Gehalt < NWG)**
⇒ **KMF mit WHO-Anteil - Eintypung entsprechend TRGS 905 (Fassung v. 19.04.16) - da kanzerogen möglich**

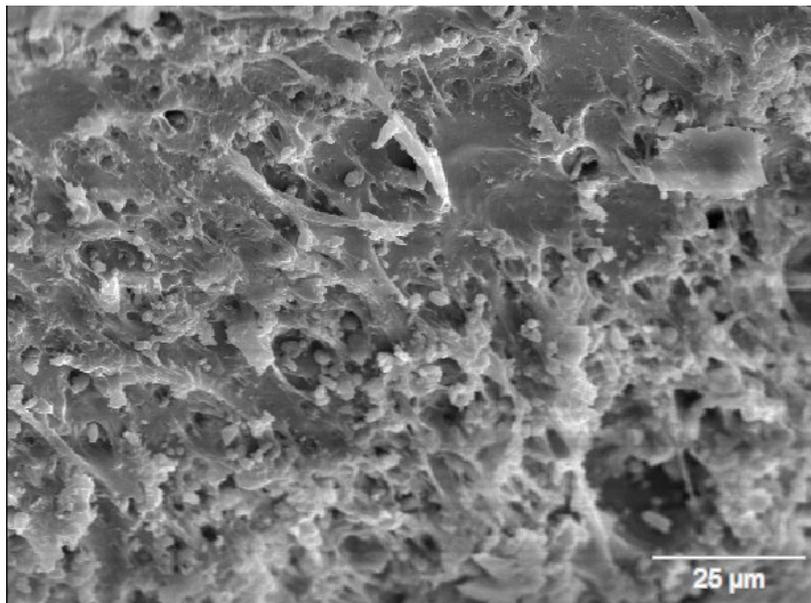
Abb. 3: Fußbodenbelag Karo - Belag

⇒ **Fußbodenbelag Karo**

- (a) *makroskopische Beschreibung:*
braun melierter Belag mit Filz, Kleber und Faserkaschierung
- (b) *Stoffbestand:*
Belag: Kunststoff (PVC) mit anorg. Füllstoffen ohne Fasern (Abb. 3)
Filz und Faserkaschierung - org. Fasern

⇒ **keine Asbestfasern, keine KMF nachweisbar (Gehalt < NWG)**

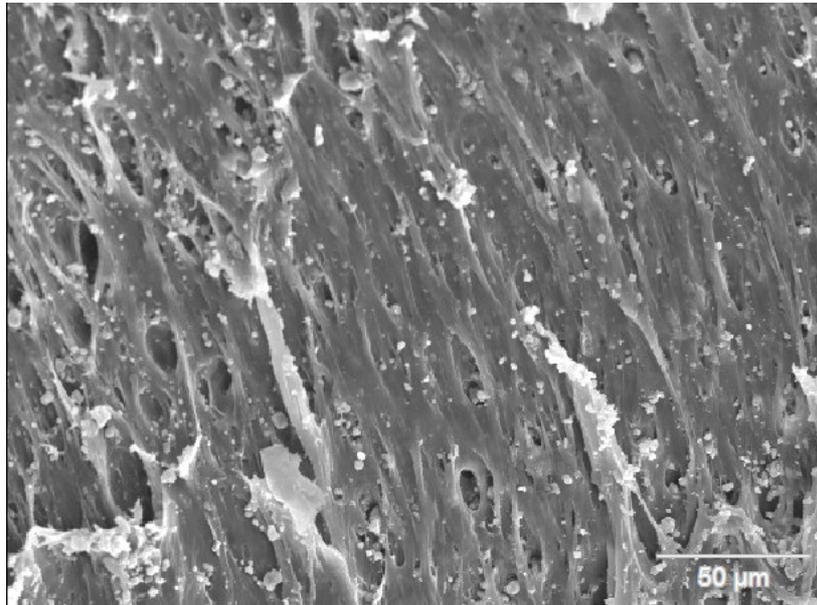
Abb. 4: Fußbodenbelag beige

⇒ **Fußbodenbelag beige**

- (a) *makroskopische Beschreibung:*
beiger Belag
- (b) *Stoffbestand:*
Belag: Kunststoff (PVC) mit anorg. Füllstoffen ohne Fasern (Abb. 4)
⇒ **keine Asbestfasern, keine KMF nachweisbar (Gehalt < NWG)**

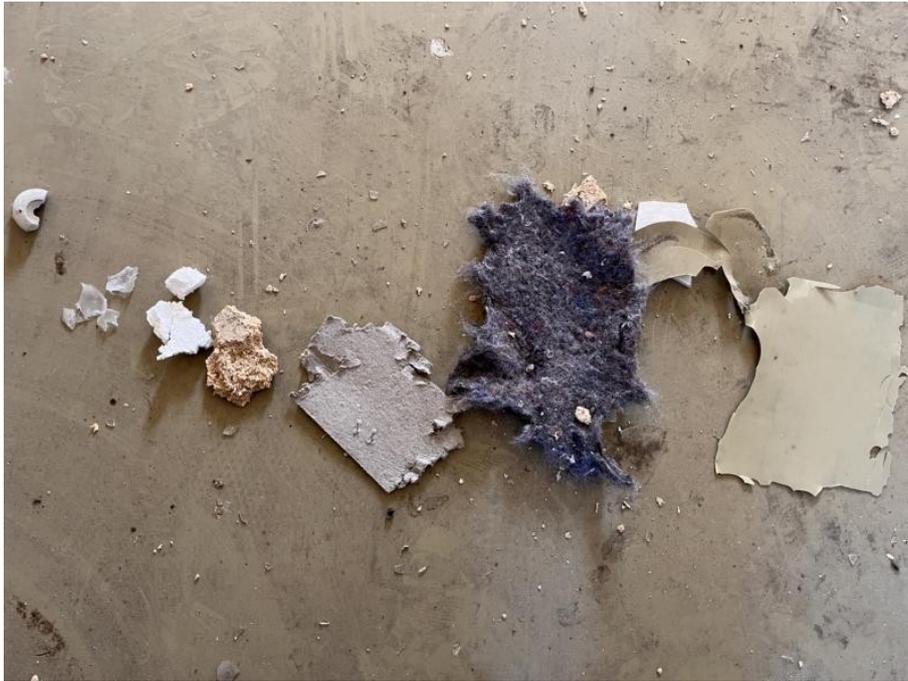
Die obere Schicht des Betons weist keine Belastungen mit Schadstoffen auf. In ca. 10 cm Tiefe unterhalb der OK Beton wurde in allen geprüften Bereichen (Büro, Sanitär, Flur, Raum mit technischer Einrichtung) eine Sperrschicht mit sehr hohen Gehalten an PAK (8646 mg/kg) angetroffen. Beim Rückbau ist davon auszugehen, dass eine Abtrennung des unbelasteten Betons mit vertretbarem Aufwand nicht möglich ist. Schon geringe Mengen dieser Sperrschicht im Rückbaumaterial führen zur Einstufung in höhere Materialklassen oder zur Überschreitung des PAK-Gehaltes der EBV, Anlage 1, Tab. 1 (und damit zur Nichteignung als RC-Material). Die in der Mischprobe 72707, „MP Beton Fußboden“ ermittelten PAK-Gehalte im Feststoff und Eluat sind auf in der Probe vorhandene Rückstände der Sperrschicht zurückzuführen. Sie überschreiten die Materialklasse RC 3 (Eluatwert)

Aufbau Fußboden (Büro), Schichtenfolge von rechts nach links

Alle anderen Parameter halten die Materialklasse RC 1 nach EBV, Anlage 1, Tab. 1 ein. Bei der Bestimmung der Überwachungswerte wurden keine Überschreitungen nach EBV, Anlage 4, Tab. 2.2 festgestellt. Die Einstufung ist nach dem Rückbau durch Beprobung an den separierten Haufwerken (siehe auch Punkt 9) durchzuführen.

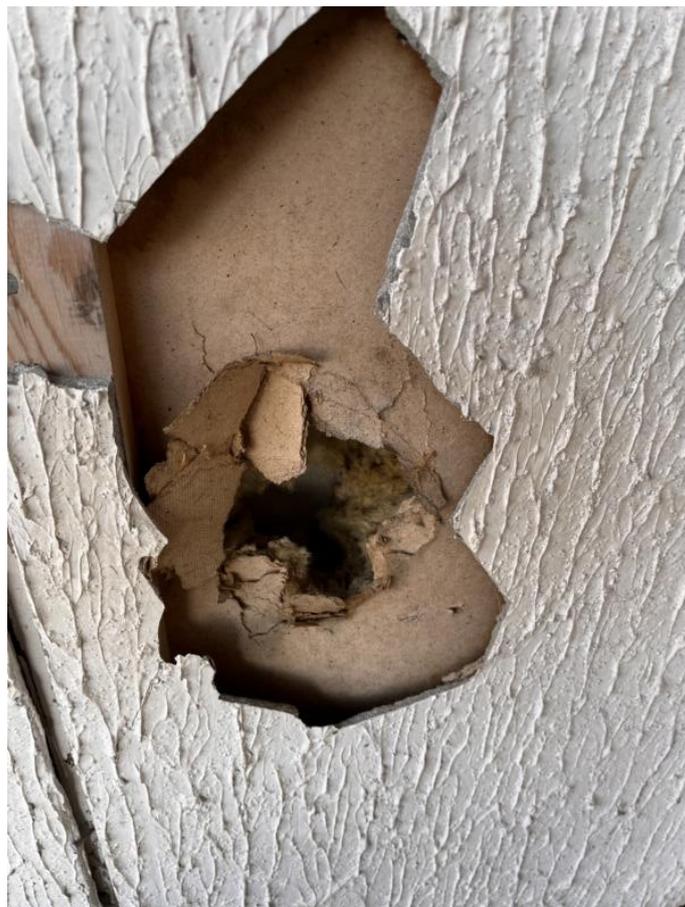
Im Gebäude wurde zur Dämmung der Außen- und Innenwände, Leitungen sowie im Fußboden- und Dachbereich Mineralwolle eingesetzt. Diese stammt zum überwiegenden Teil (bis auf wenige erneuerte Leitungsdämmungen (hellgelb)) aus der Zeit vor 1990. Mineralwolle, welche vor dem Jahr 2000 hergestellt und eingebaut wurde, ist nach CLP-VO in die Kategorie C1B-krebserzeugend einzustufen. Beim Rückbau und der Entsorgung sind die Regelungen der TRGS 521 zu beachten.

Mineralwollendämmung Außenfassade (Eingangsbereich)

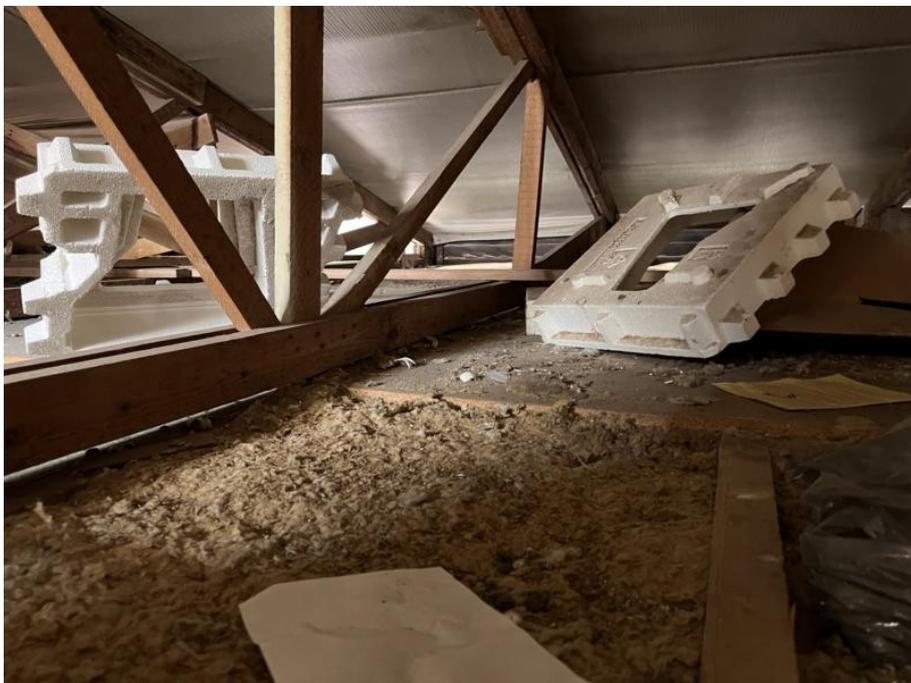
Mineralwollgedämmung Dach

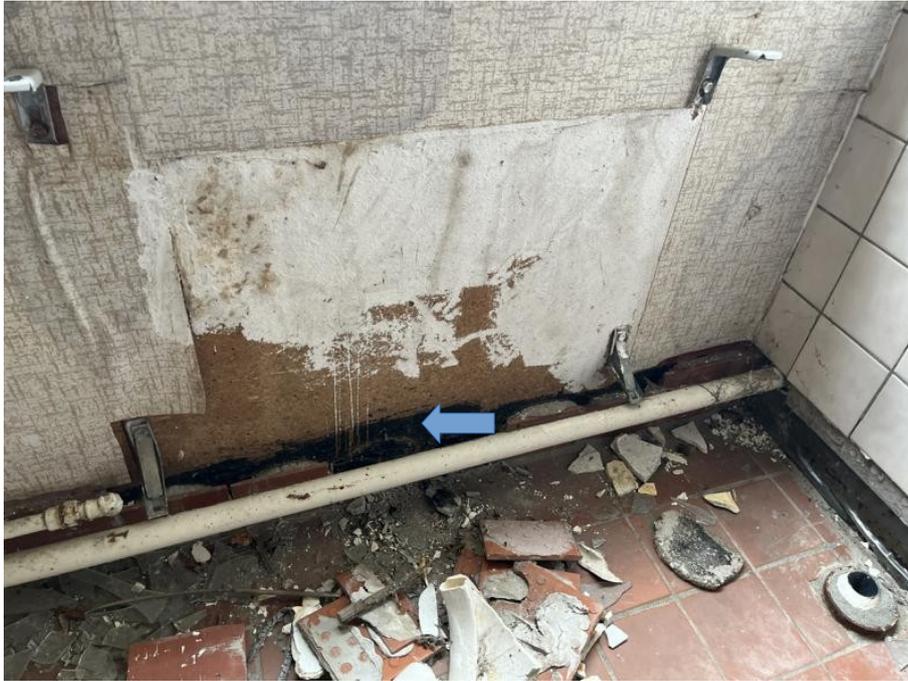
Isolierpappe Sockel Sanitärbereich

Fliesen mit Anhaftungen sind zu separieren und vor der Entsorgung auf den Gehalt an PAK zu prüfen.

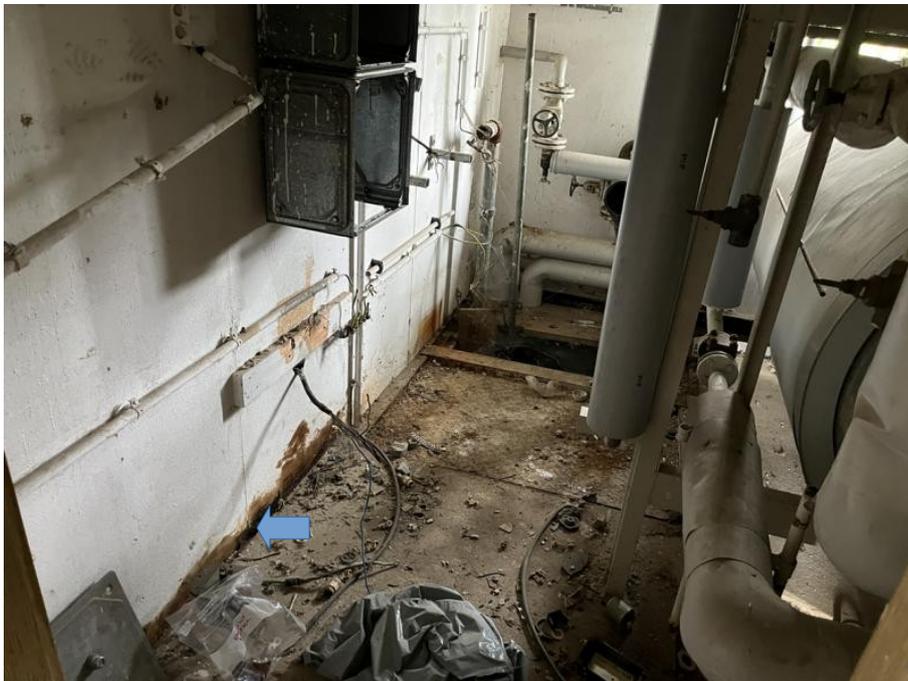
Isolierpappe Sockel Technikraum

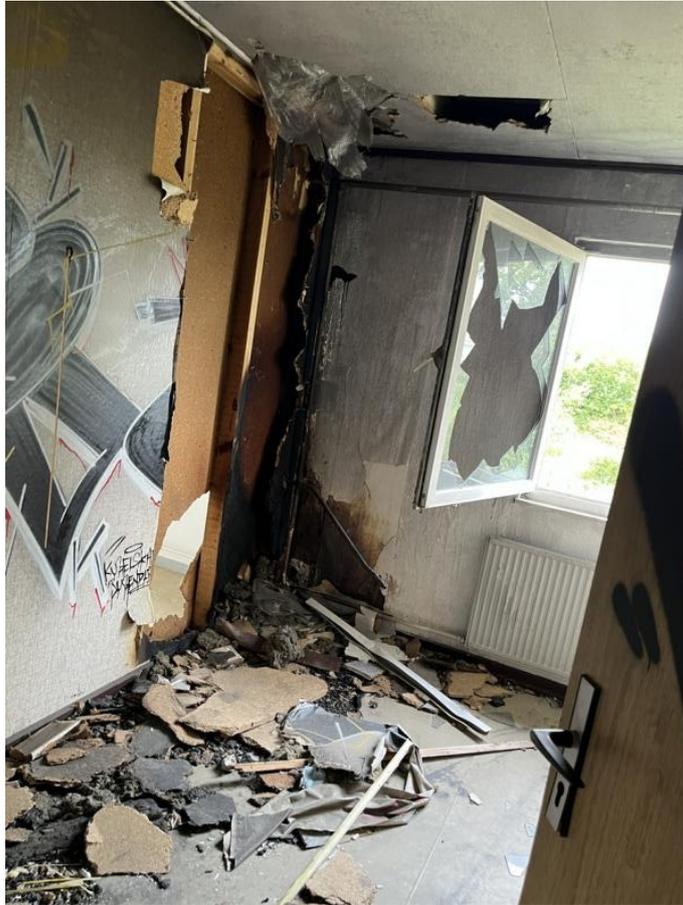
In einigen Räumen sind geringfügige Brandschäden durch Vandalismus sichtbar.

Büro mit Brandschaden

Abfallschlüssel-Nr.:	170903*	sonstige Bau- und Abbruchabfälle mit gefährlichen Stoffen
Anfallstellen:	Büros mit Brandschäden	
Maßnahmen:	separater Ausbau, Verladen in Deckel-Container	
Entsorgung:	ALBA Sachsen GmbH, Entsorgung über eANV
