Anlagen

Anlage 1 - Fotodokumentation

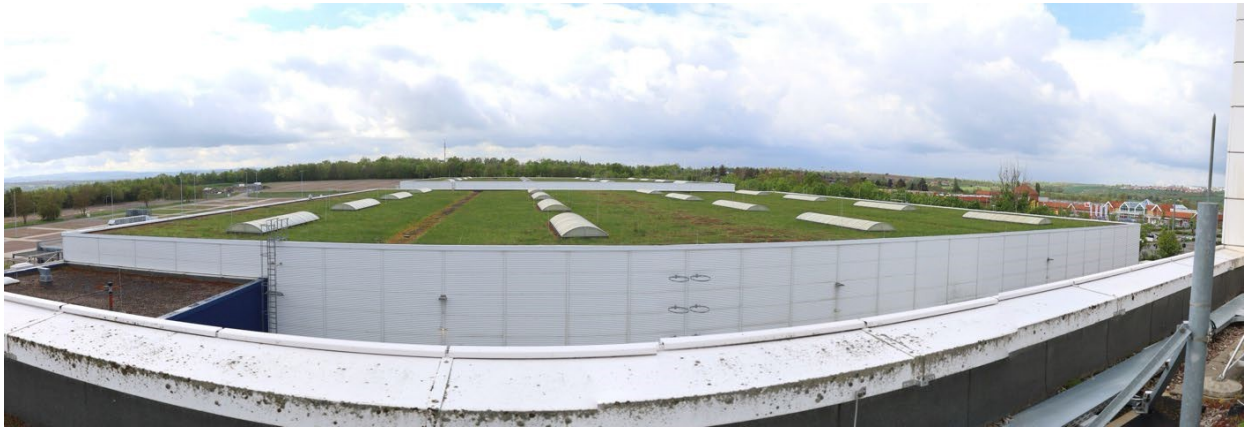
Abb. 2: Panorama Dachflächen Halle 2 und 3

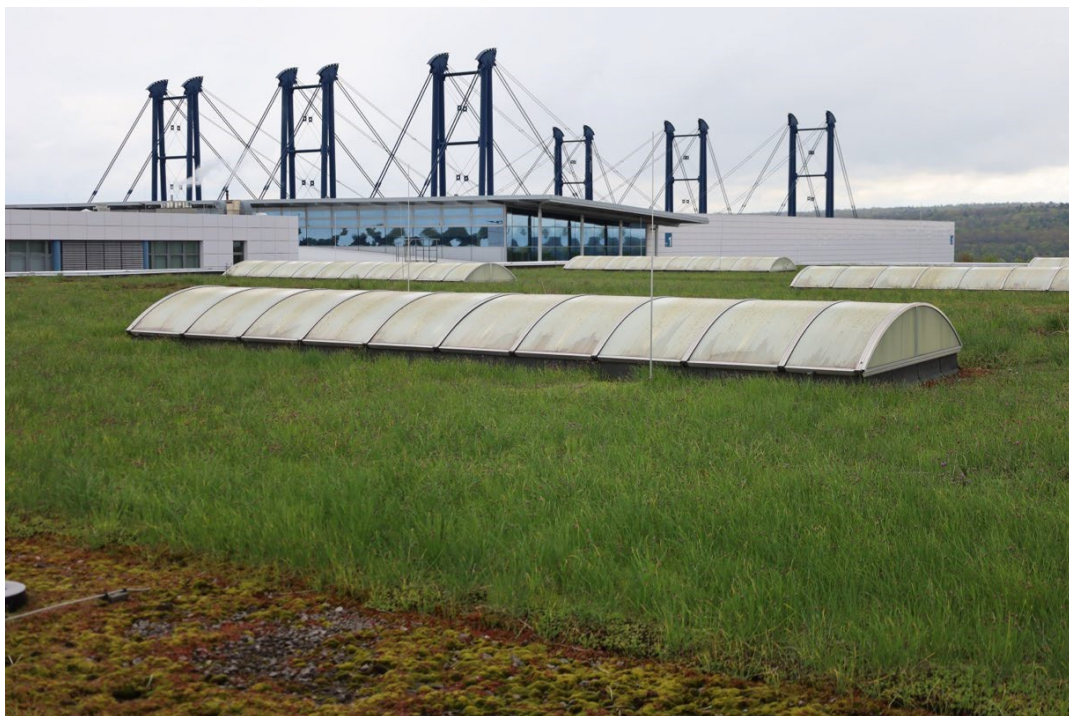
Abb. 3: Oberlichter mit Blitzschutz

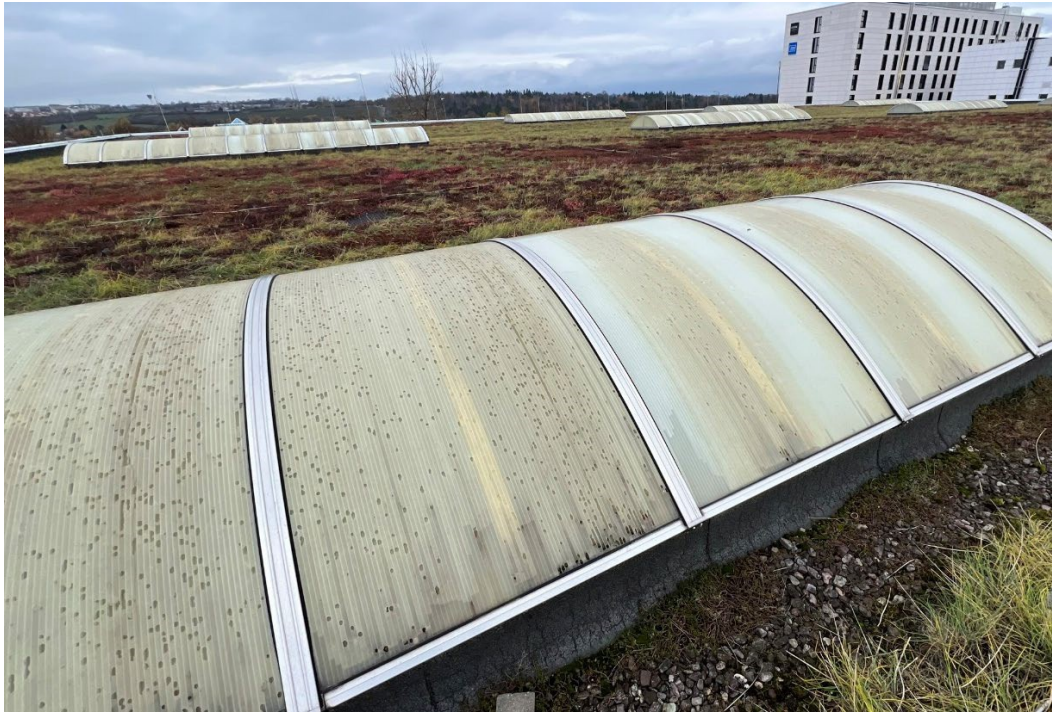
Abb. 4: Zustand Lichtbänder 1

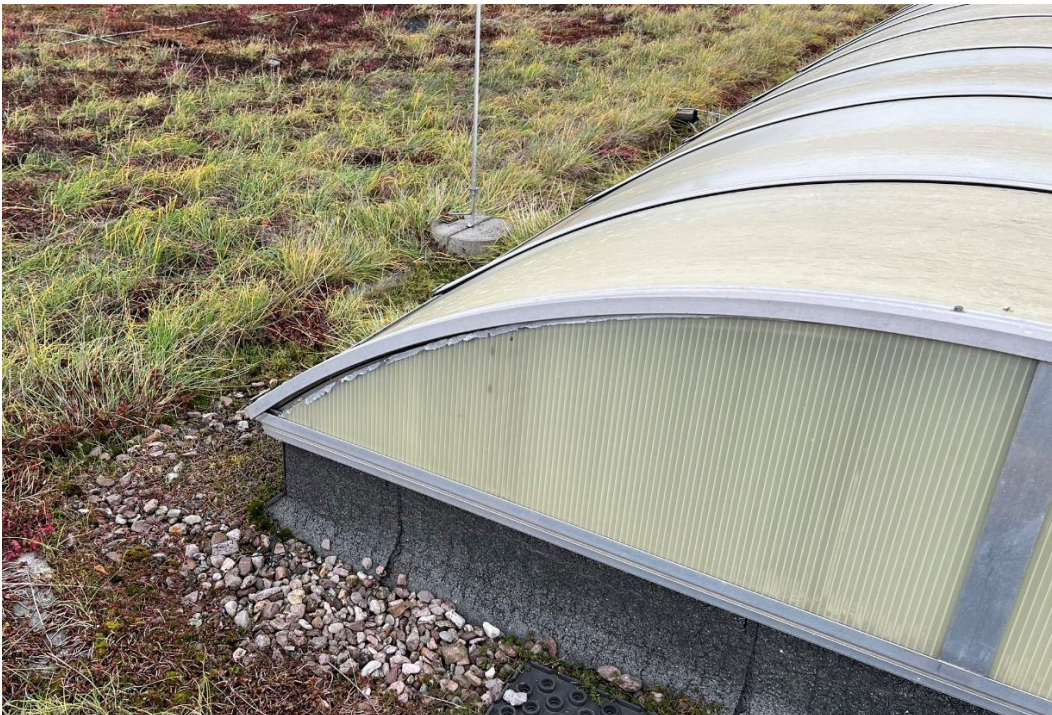
Abb. 5: Zustand Lichtbänder 2

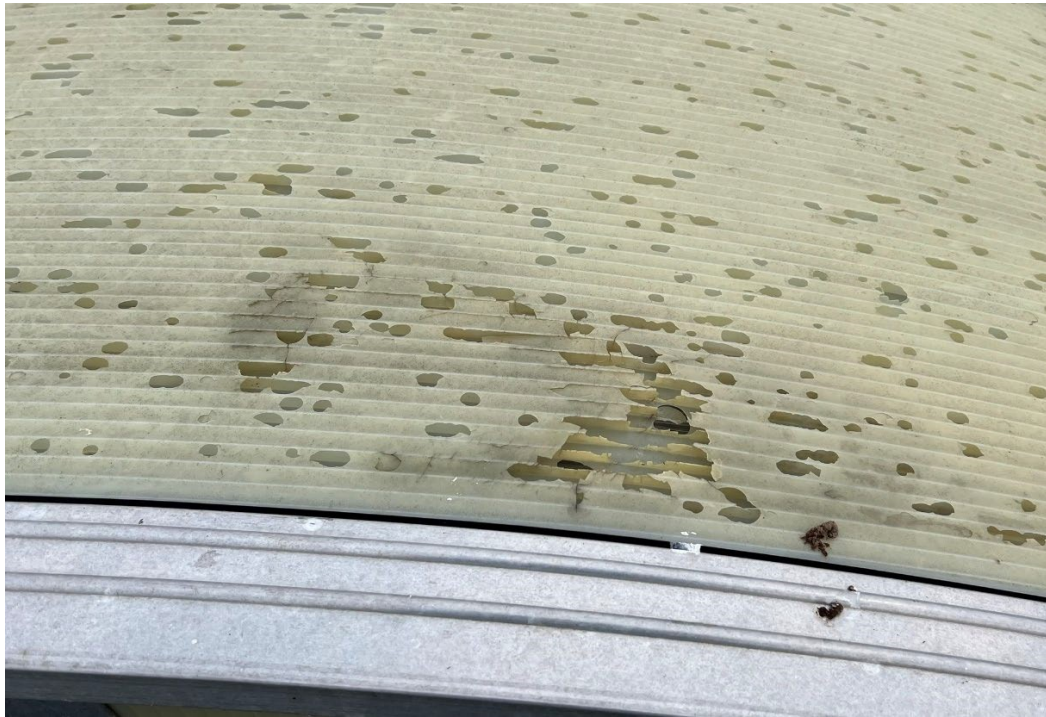
Abb. 6: Zustand Lichtbänder 3

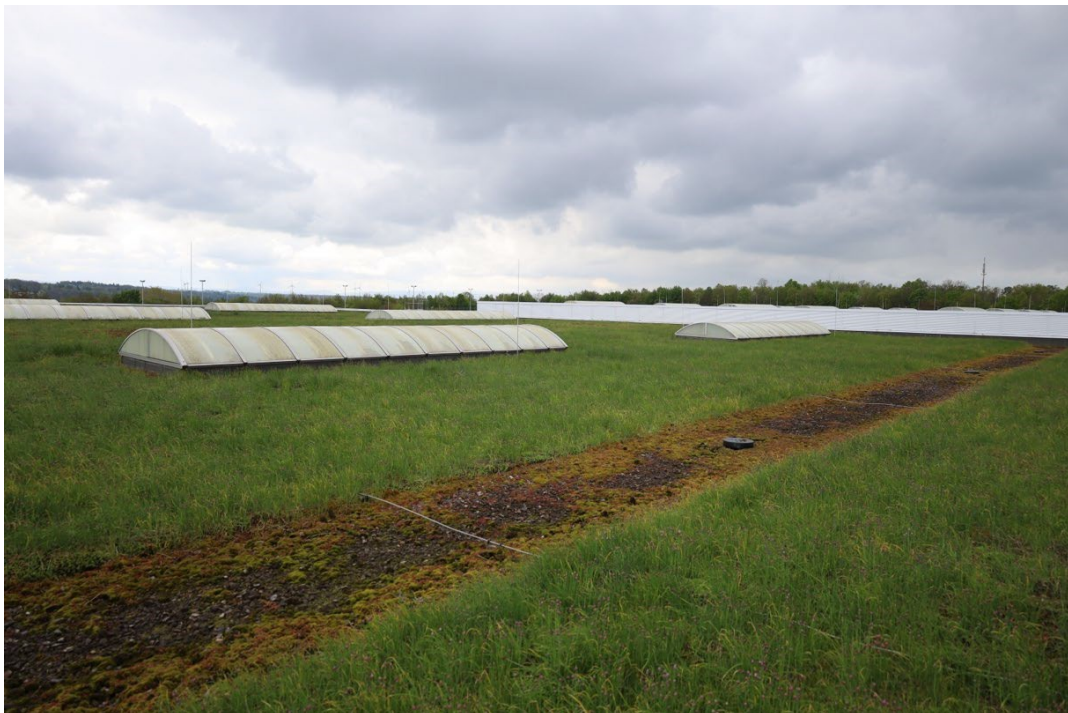
Abb. 7: Entwässerungsbereich Übersicht

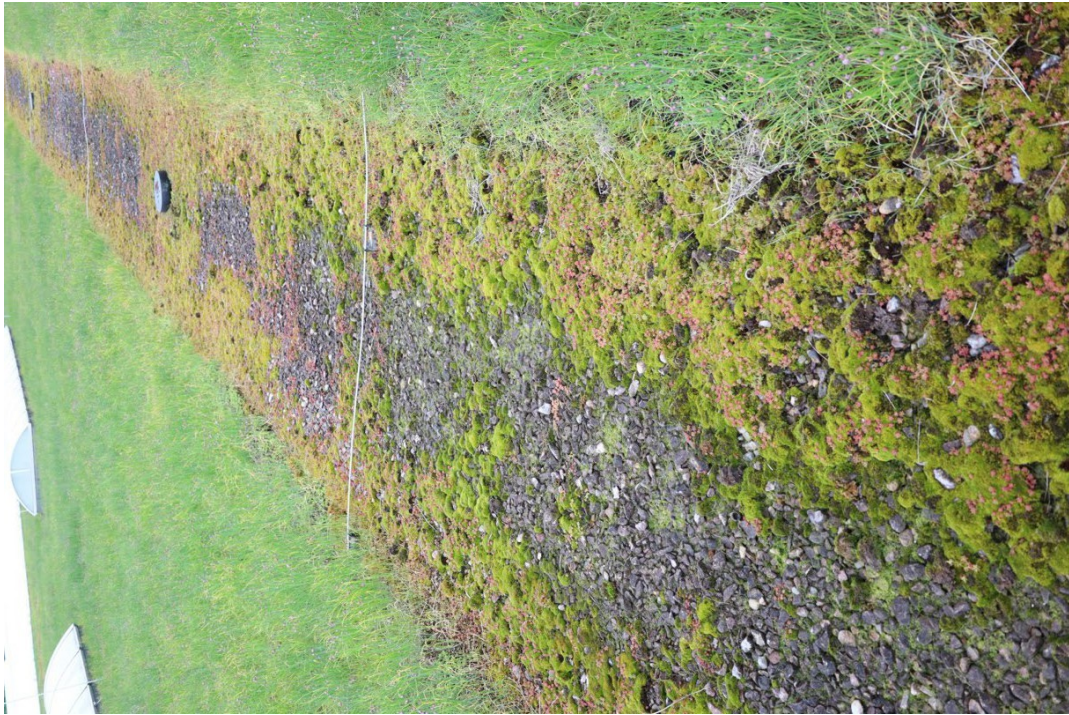
Abb. 8: Entwässerungsbereich Nahaufnahme

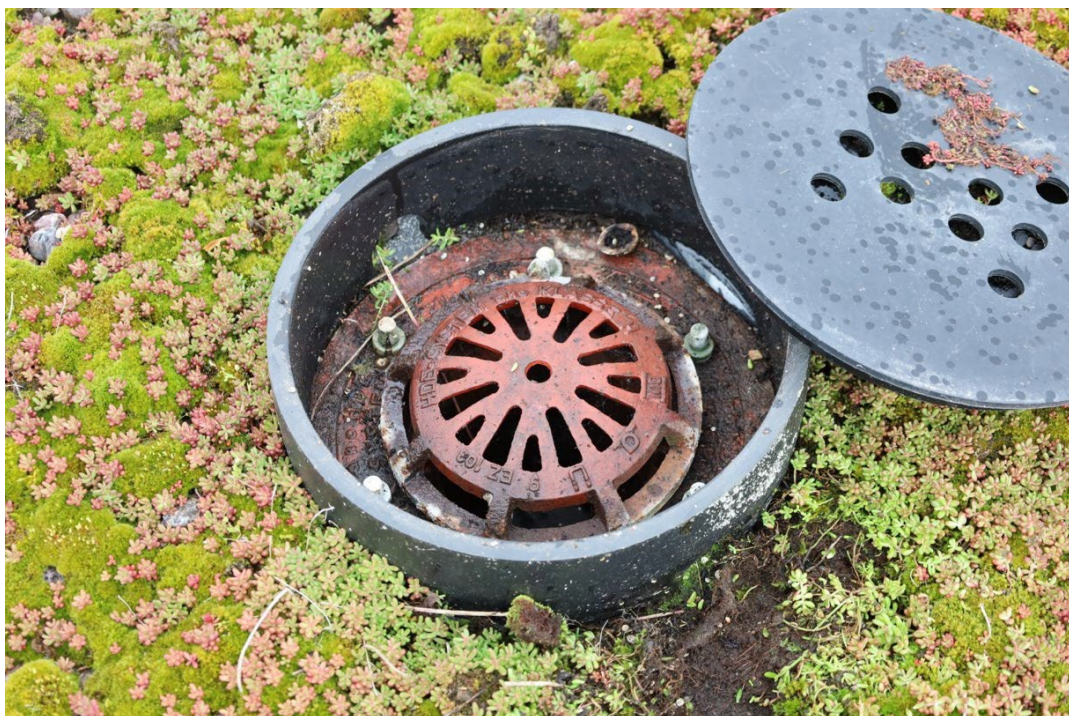
Abb. 9: Entwässerungsanschluss

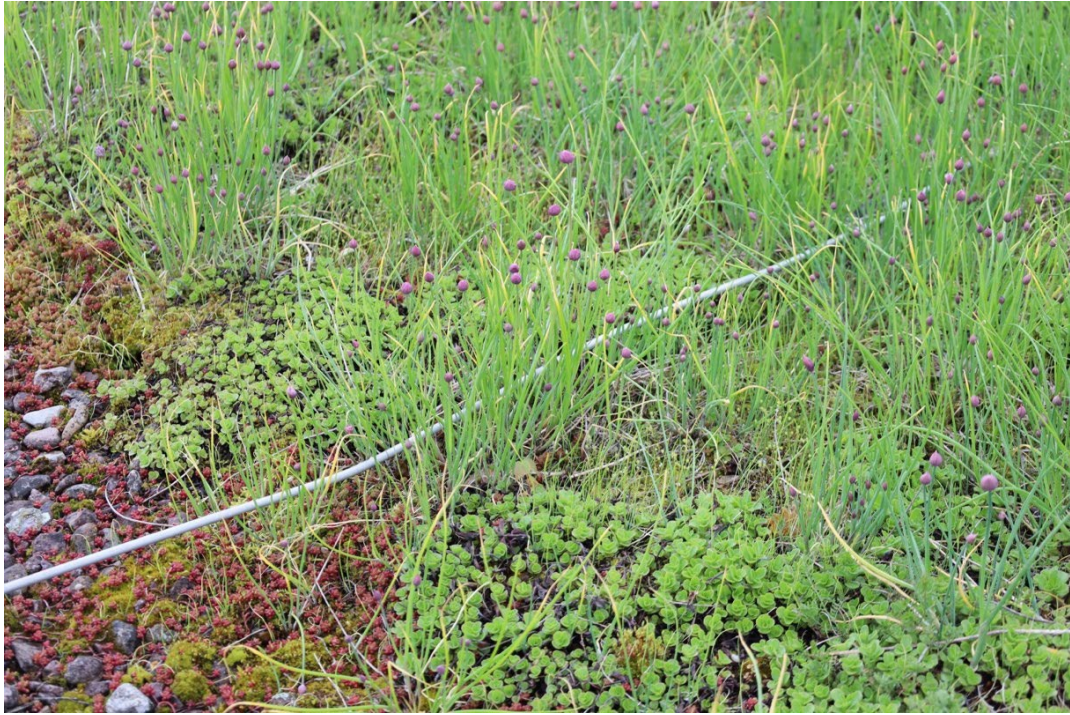
Abb. 10: Vegetation Gründach

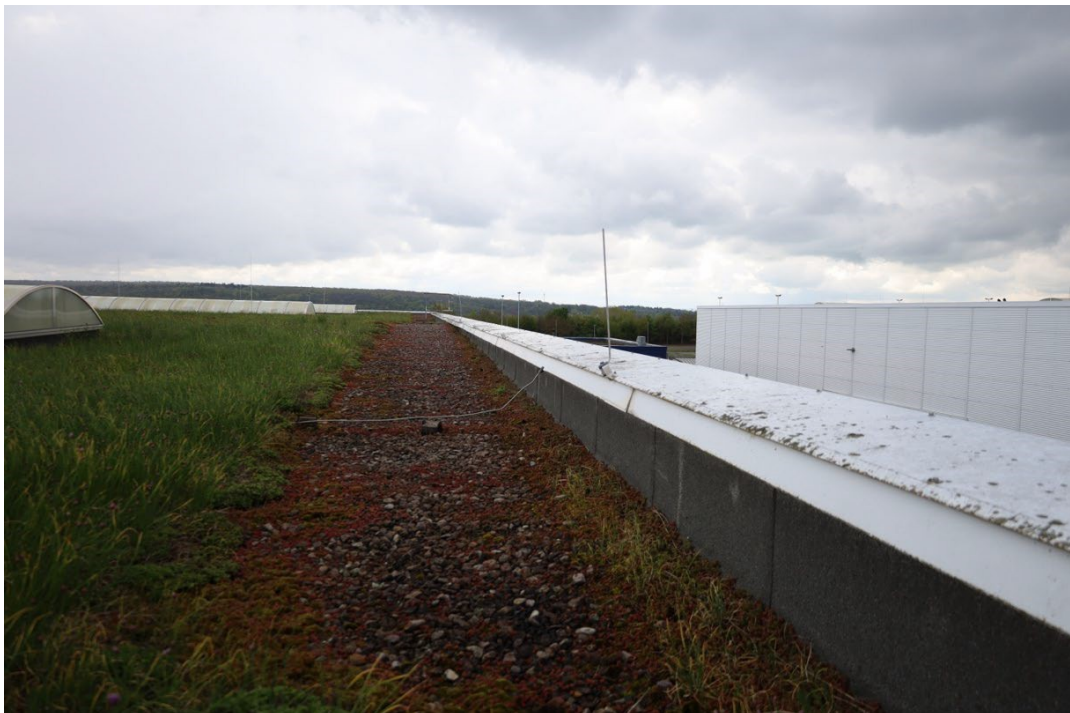
Abb. 11: Randstreifen zur Attika

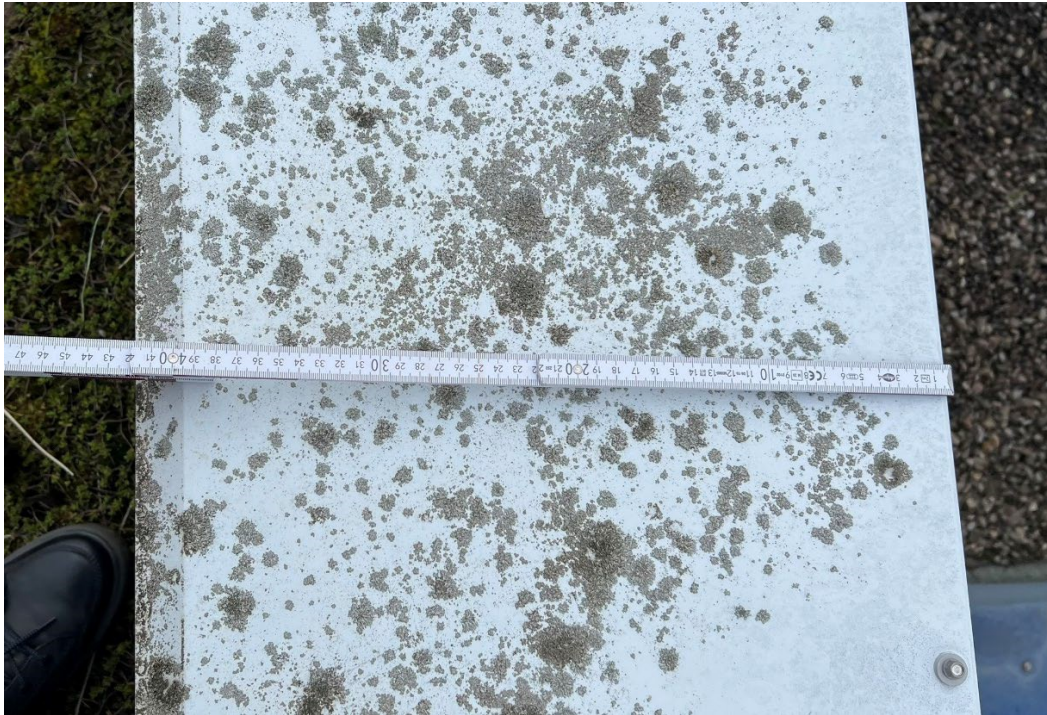
Abb. 12: Attikabreite

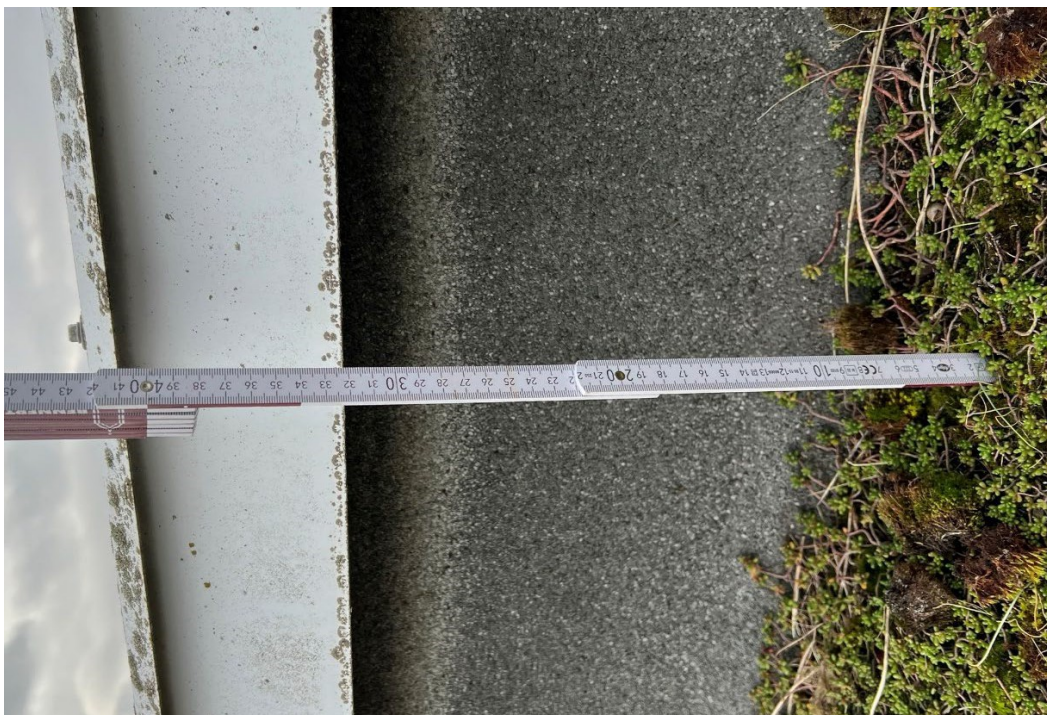
Abb. 13: Attikahöhe

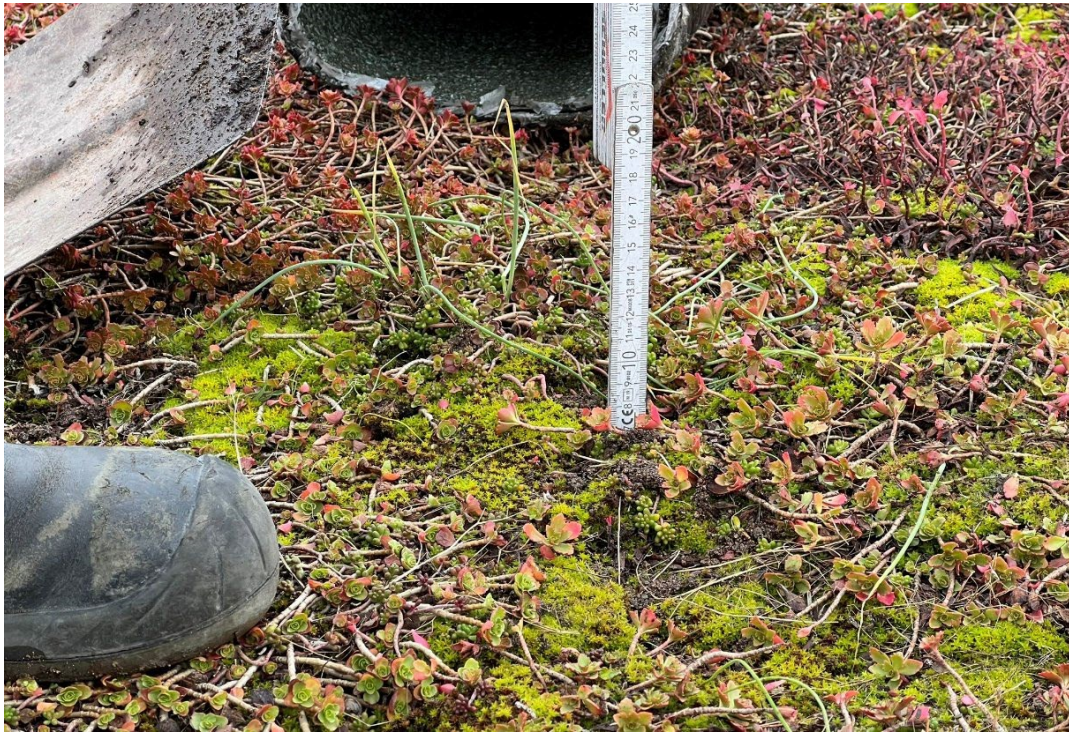
Abb. 14: Dachaufbau 1 – Höhe Grünbelag

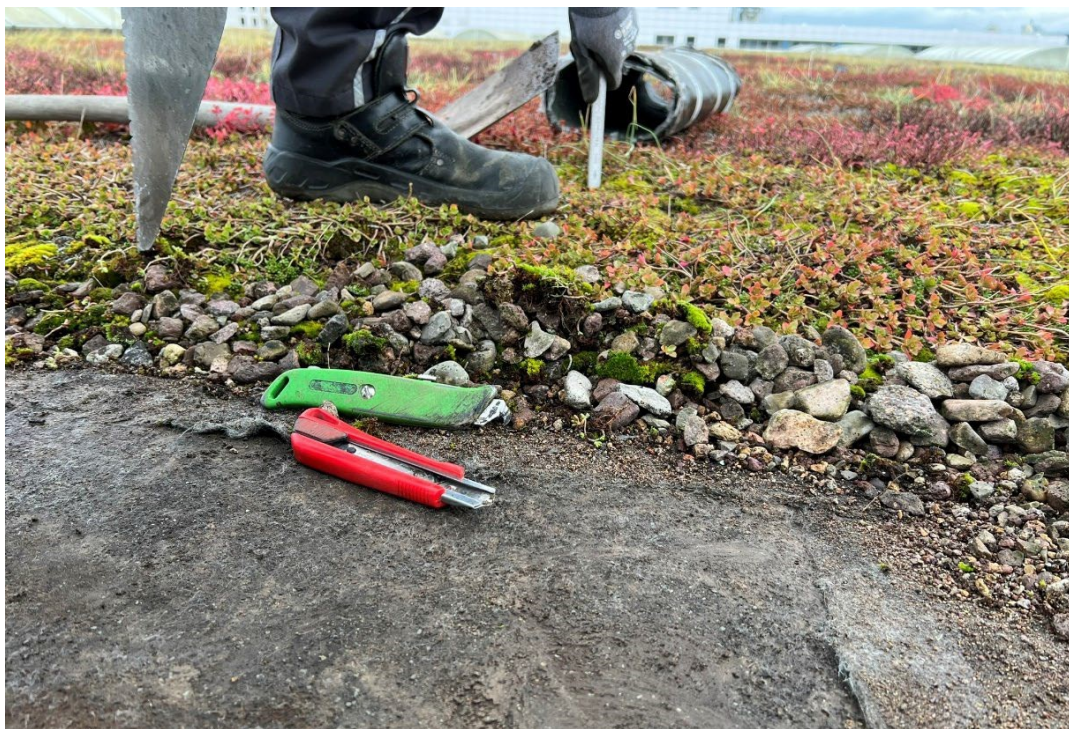
Abb. 15: Dachaufbau 2 – Höhe Querschnitt Grünbelag

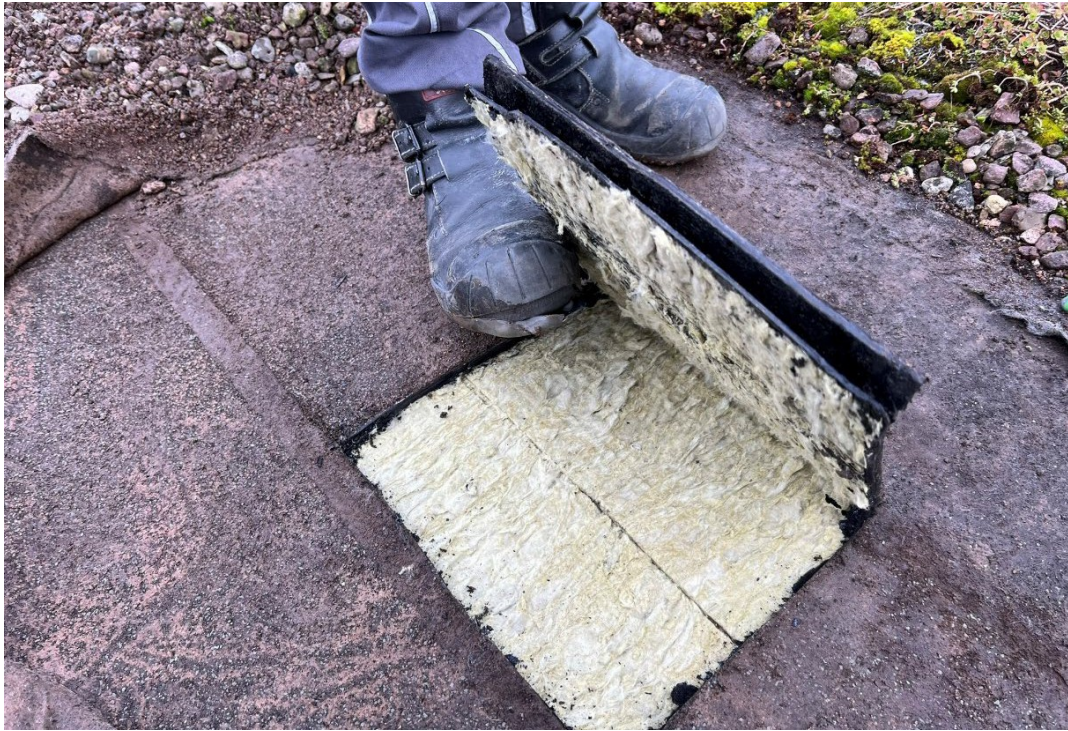
Abb. 16: Dachaufbau 3 – Öffnung Bitumenabdichtung

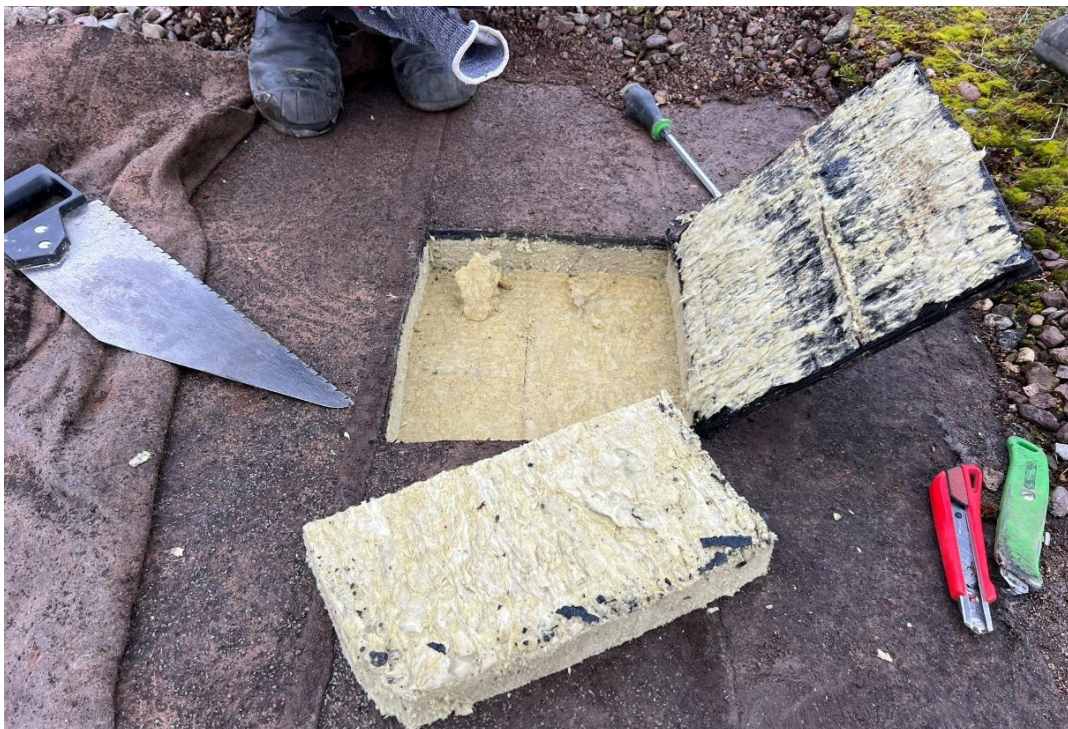
Abb. 17: Dachaufbau 4 – Öffnung Dämmschicht

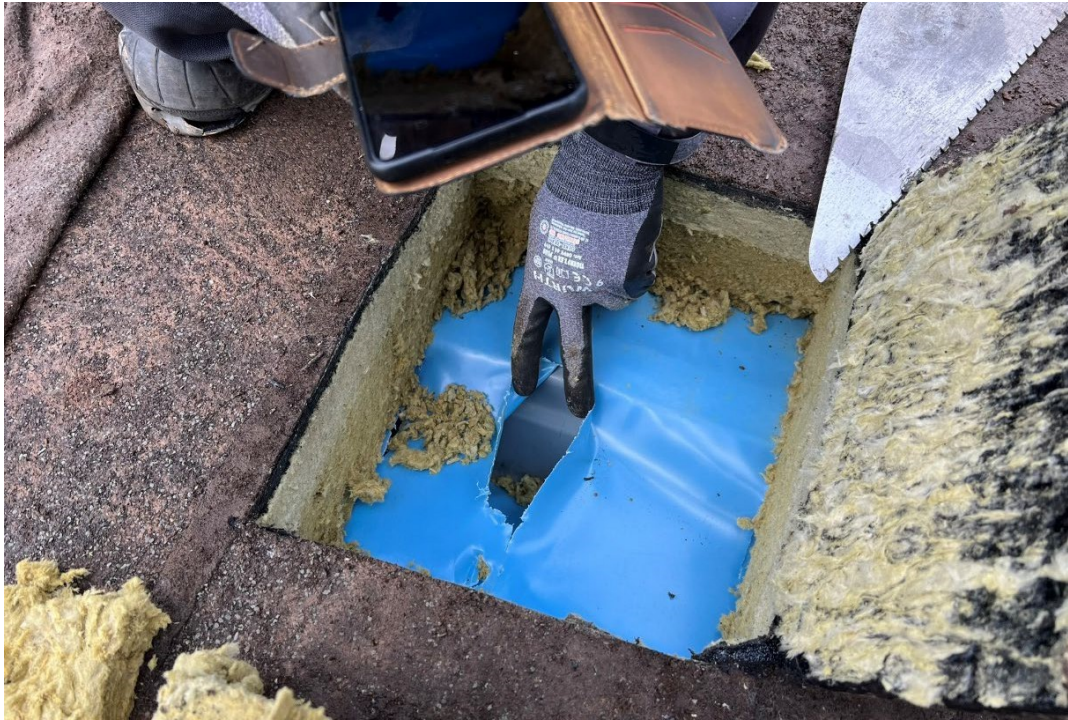
Abb. 18: Dachaufbau 5 – Öffnung Dampfsperre

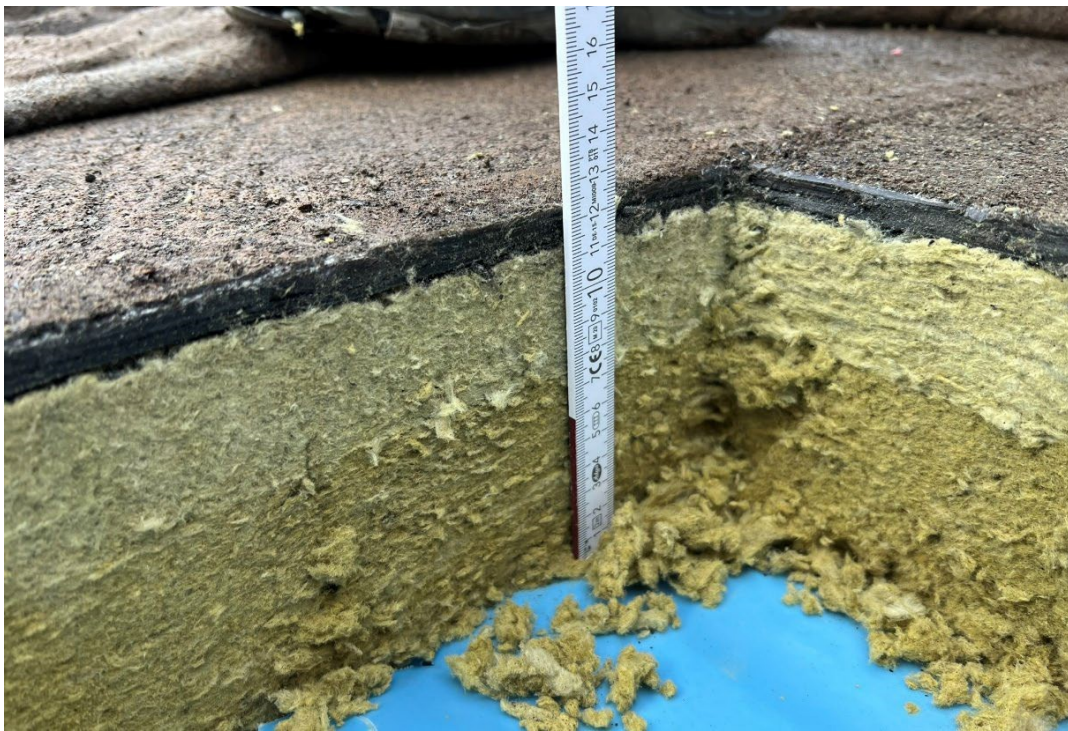
Abb. 19: Dachaufbau 6 – Höhe Dämmschicht

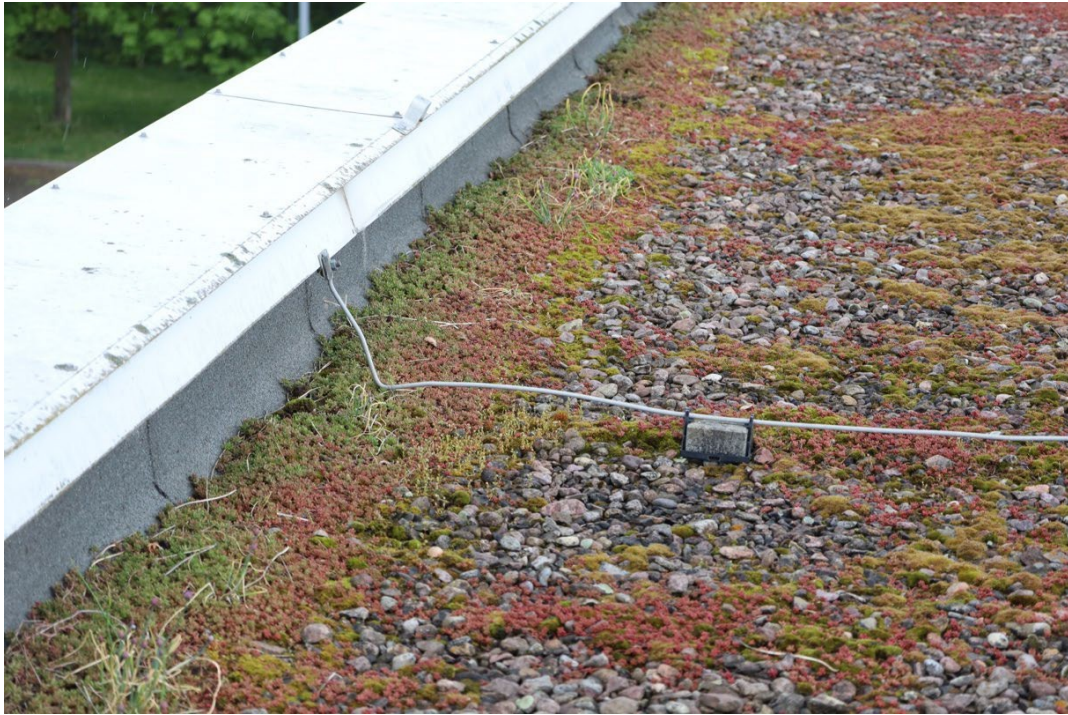
Abb. 20: Blitzschutz 1 - Anbindung Attika-Verkleidung

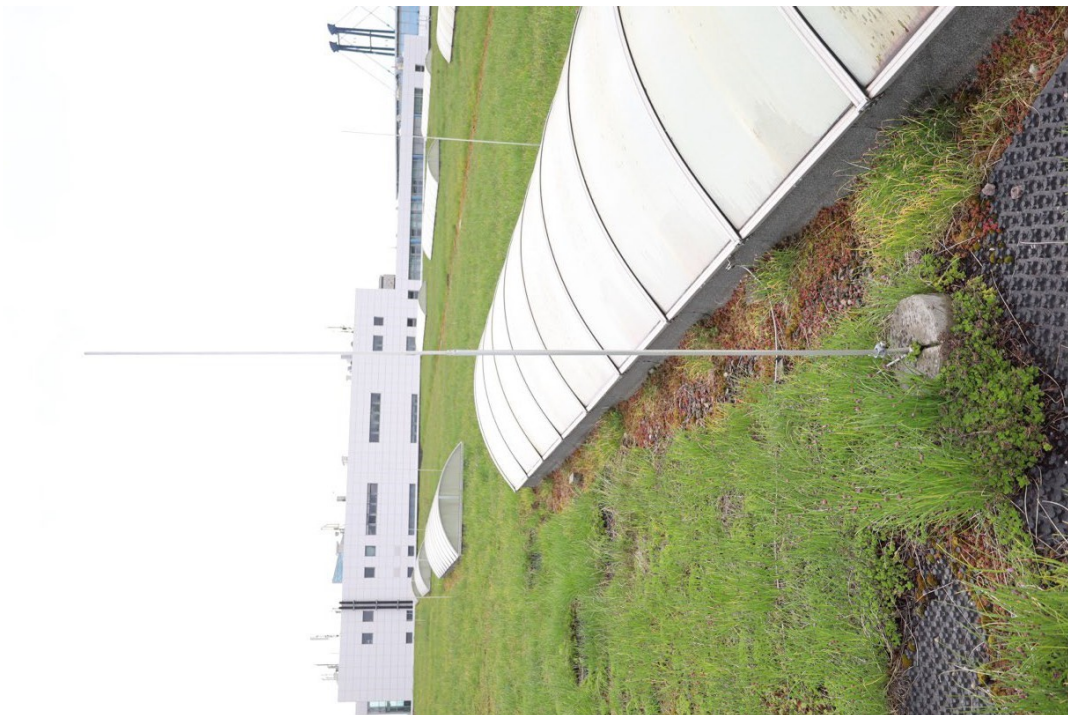
Abb. 21: Blitzschutz 2 - Fangstange

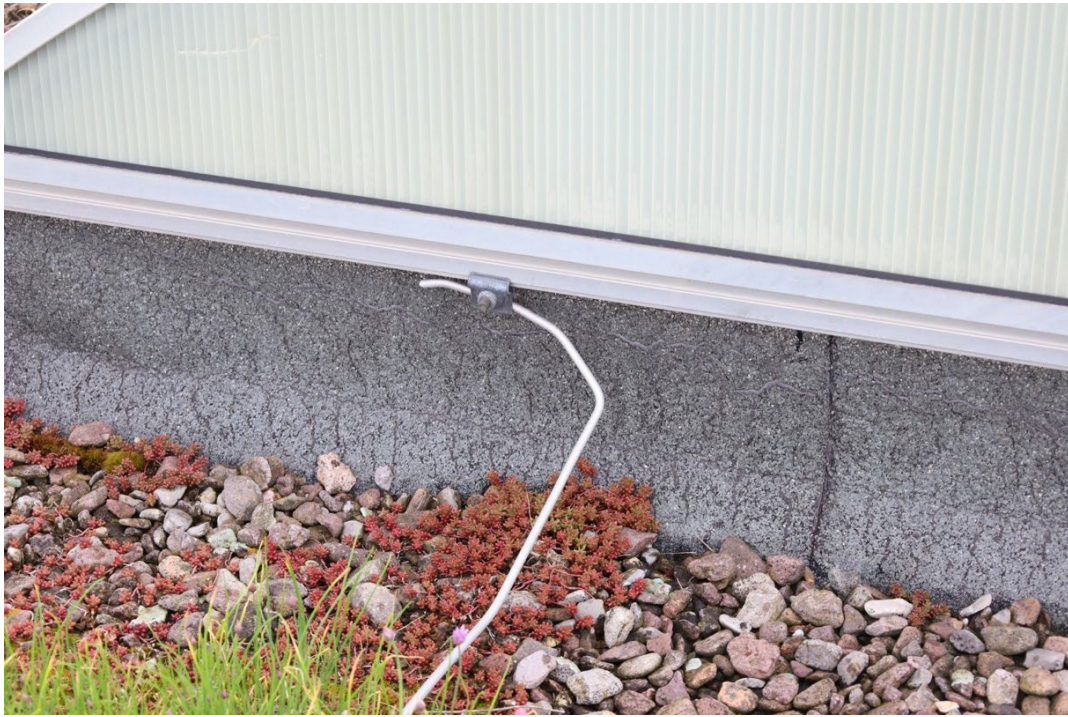
Abb. 22: Blitzschutz 3 - Anbindung Oberlichter

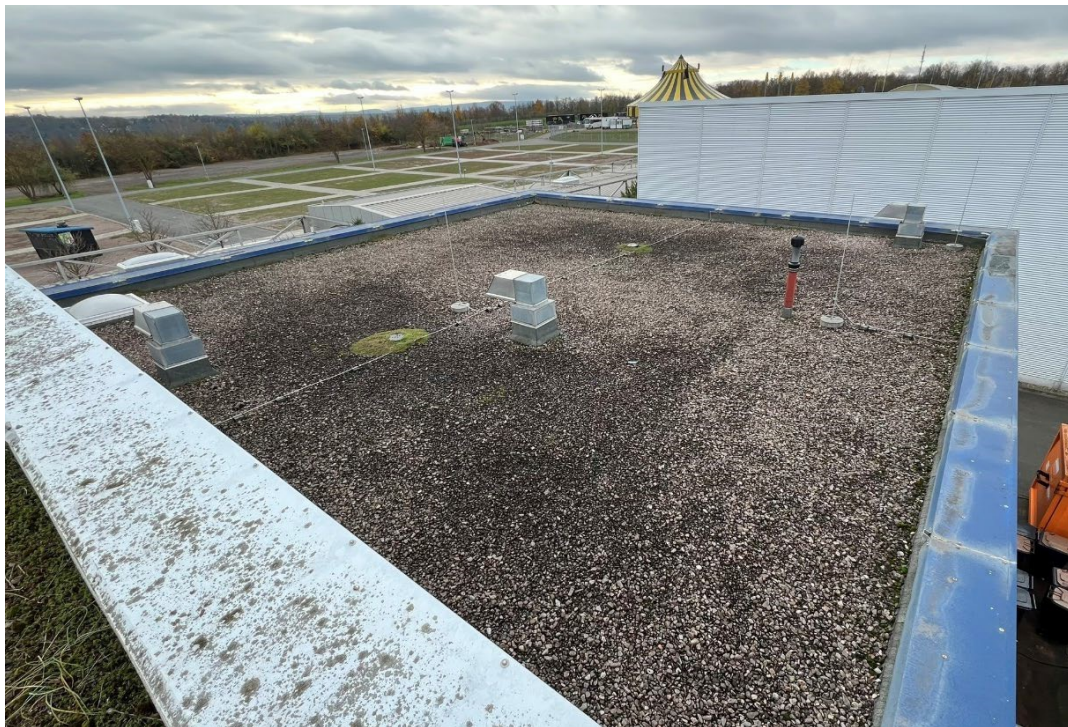
Abb. 23: Blick auf Technikgebäude 2

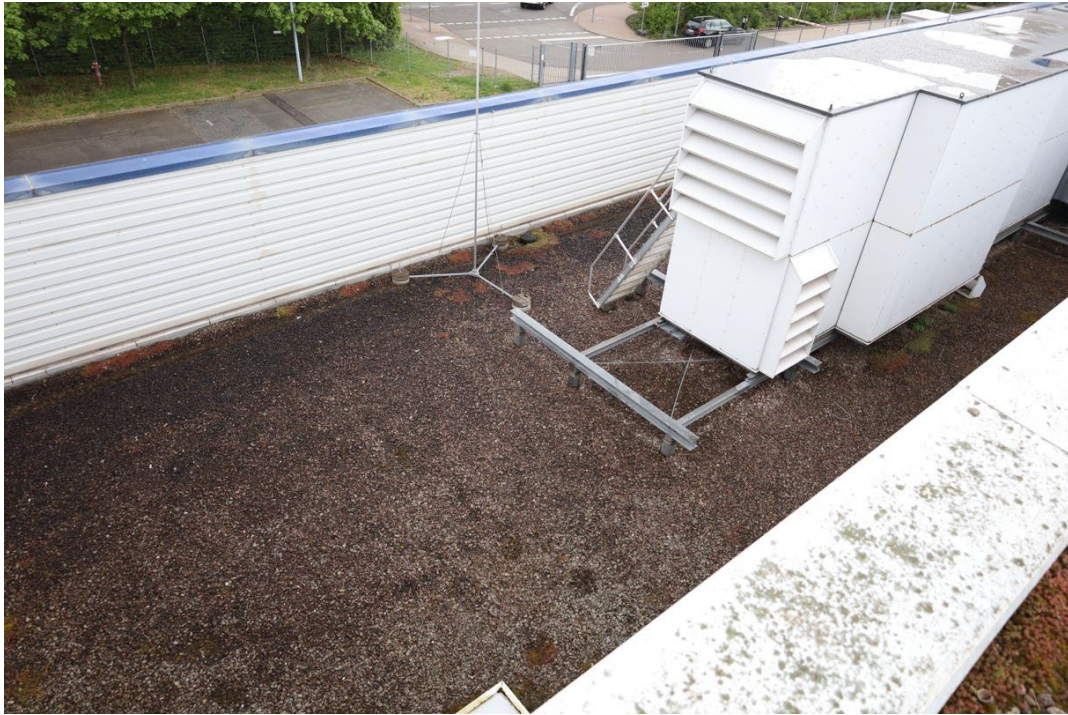
Abb. 24: Dachfläche Lagerbereich 1 - mit Blitzschutz und Lüftungsgeräten

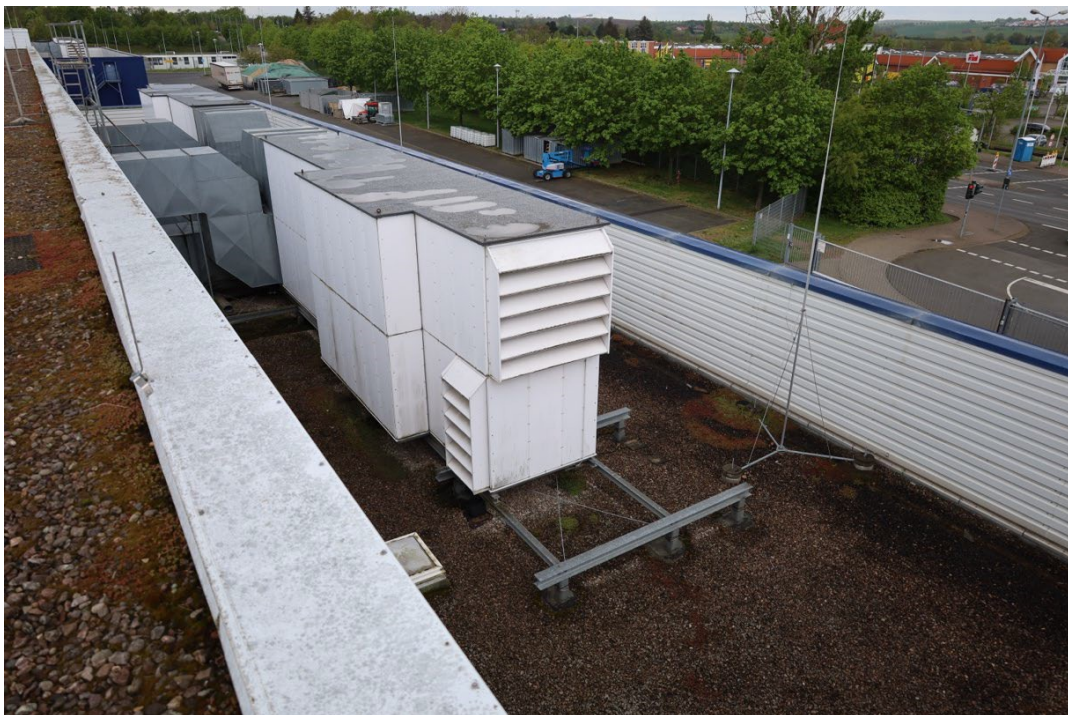
Abb. 25: Dachfläche Lagerbereich 2 - mit Blitzschutz und Lüftungsgeräten

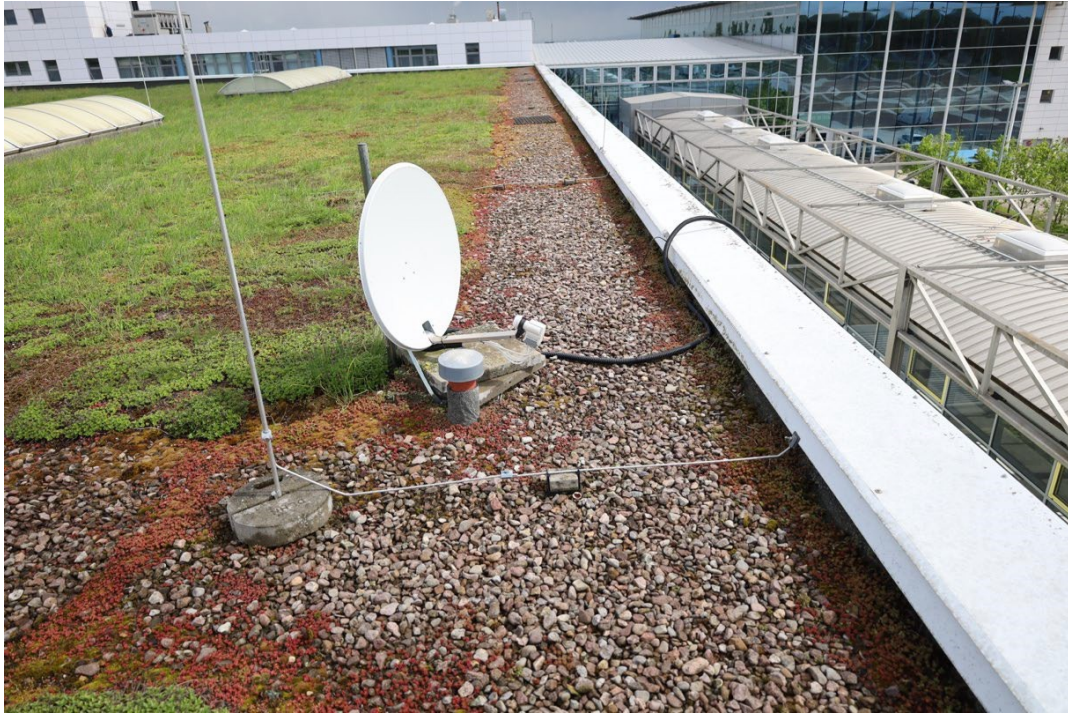
Abb. 26: TV-Anlage

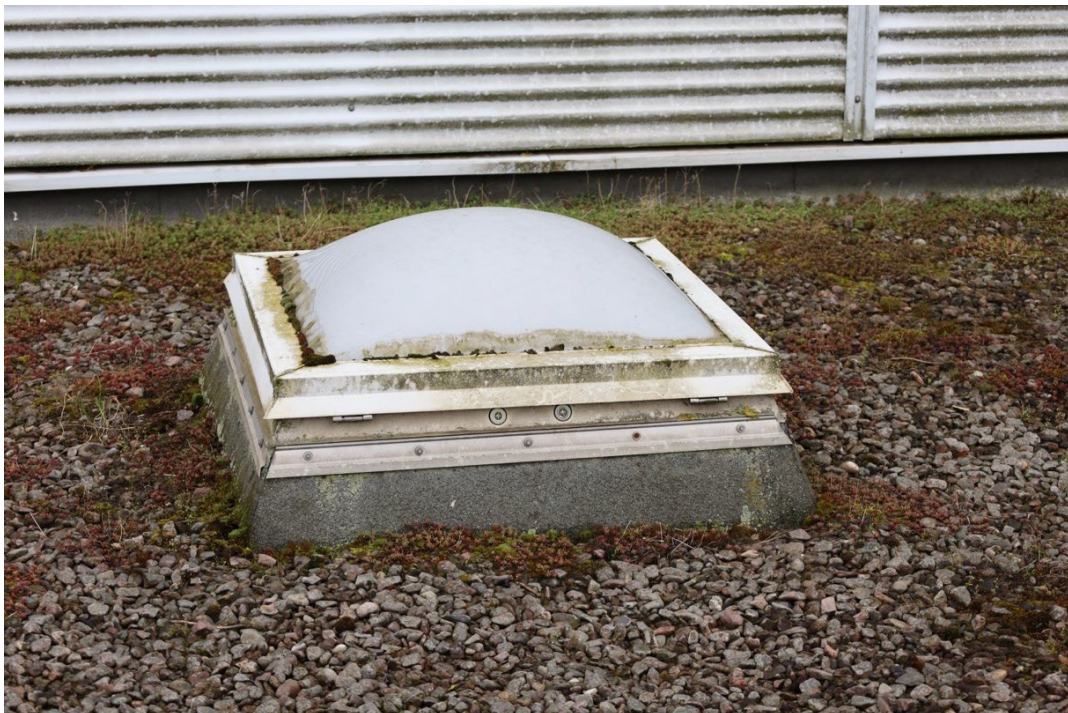
Abb. 27: Oberlicht Lagerbereich, teils mit RWA

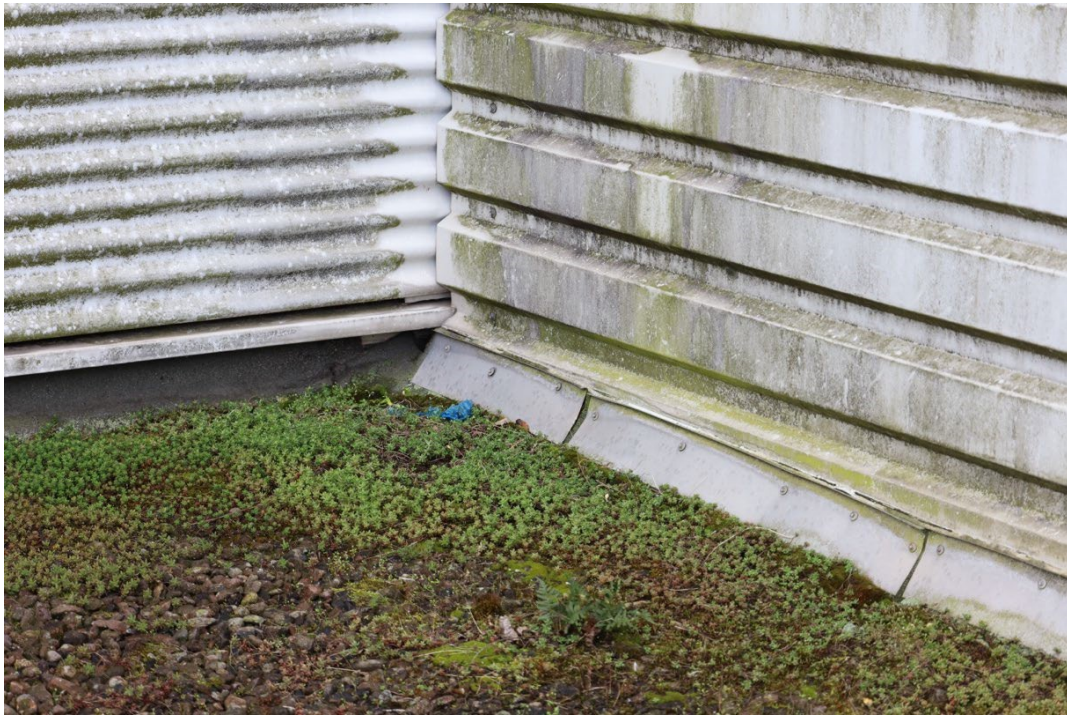
Abb. 28: Seitliche Anbindung der Abdichtung auf Lagerbereich

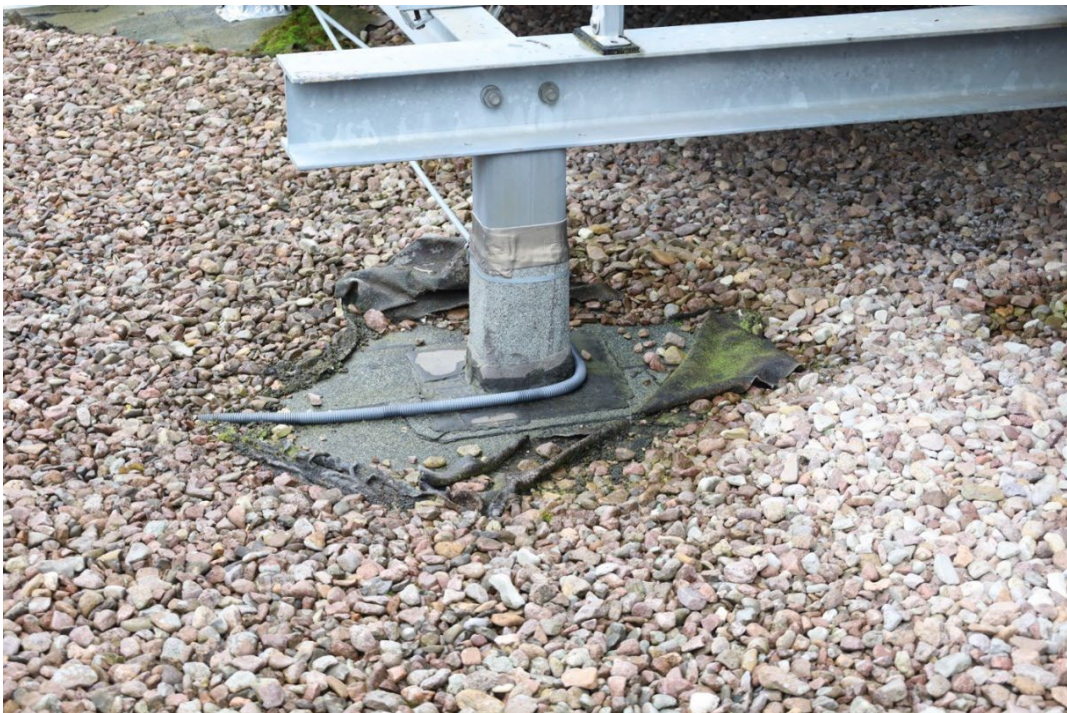
Abb. 29: Beispielhafte Abdichtungen von Dachdurchdringungen im Lagerbereich
