Baugrundgutachten

B 174, Radweg Marienberg - Reitzenhain

Datum: 26.07.2019

Projektnummer: 70-18-214

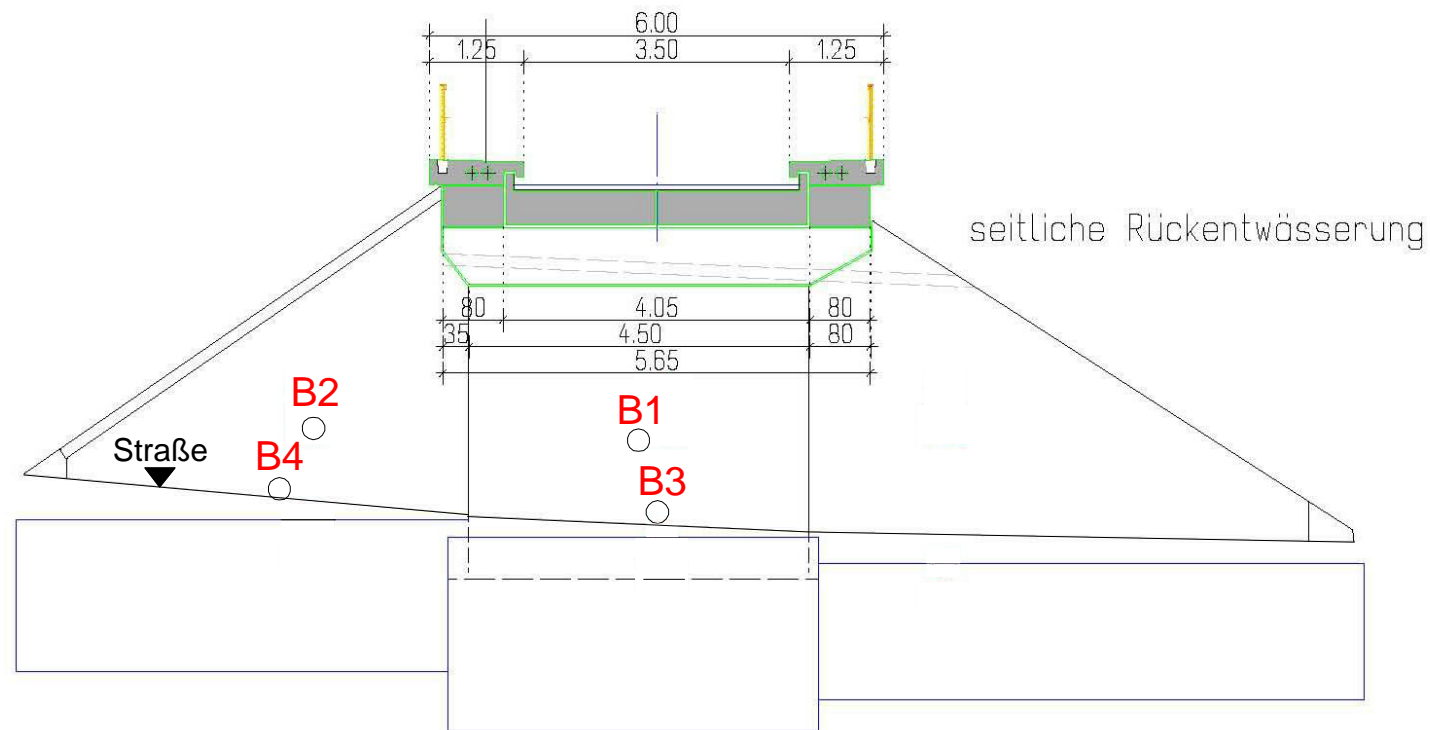
BW 4

- B1: Mauerstärke WL 2,1 m
- B2: Mauerstärke FW 1,3 m
- B3: UK Fundament ca. 2 m unter OK Straße
- B4: UK Fundament ca. 1,2 m unter OK Straße
