## Bericht

### Liebenauschule Neckartailfingen

#### Orientierende Schadstoff-Untersuchung der Bausubstanz

Auftraggeber: Gemeinde Neckartailfingen  
Nürtinger Straße 4  
72666 Neckartailfingen

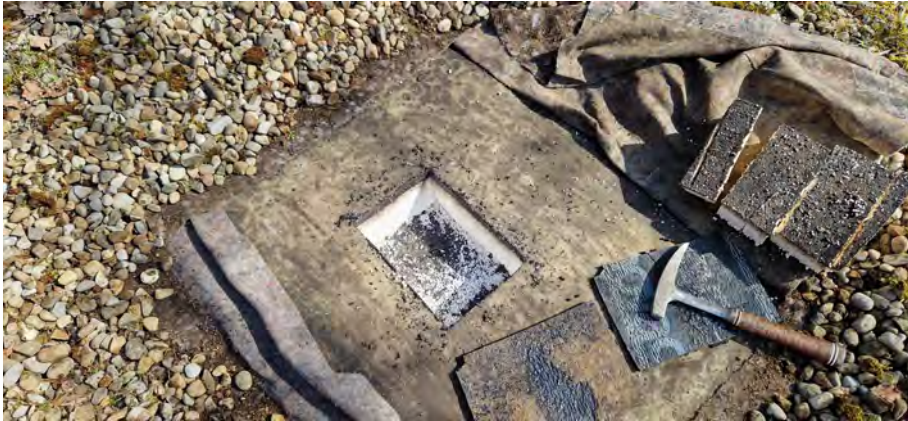
Kies/Vlies/Bitumenabdichtung/Styropor/Bitumenabdichtung (Dampfsperre)/Beton

- konstruktives Holz (EAV-Nr. **170204\***).
- Styropor ist als Isolierung im Dach über 1. OG vorhanden. Aktuell wird Styropor mit HBCD- (Hexa-Brom-Cyclo-Dodekan) nicht als gefährlicher Abfall eingestuft. Der in der POP-Verordnung festgelegte Grenzwert von 1000 mg/kg wird in der Regel überschritten. Mit dem Grenzwert wird das Ziel verfolgt, HBCD aus dem Wertstoffkreislauf zu entfernen. Das heißt, das Dämmmaterial muss einer thermischen Verwertung zugeführt werden.

Dach über 1.OG Ost: Kies/Vlies/Bitumenbahn/Styropor/Bitumenbahn

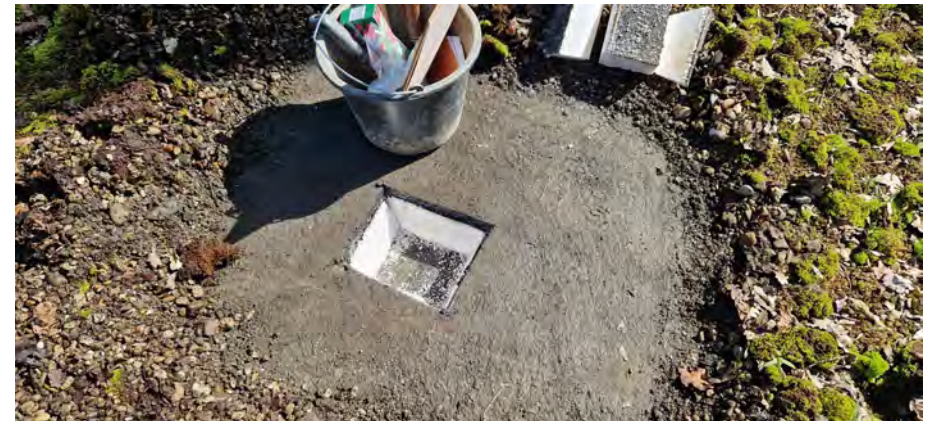
Dach über 1.OG W: Kies/Vlies/Bitumenbahn/Styropor/Bitumenbahn

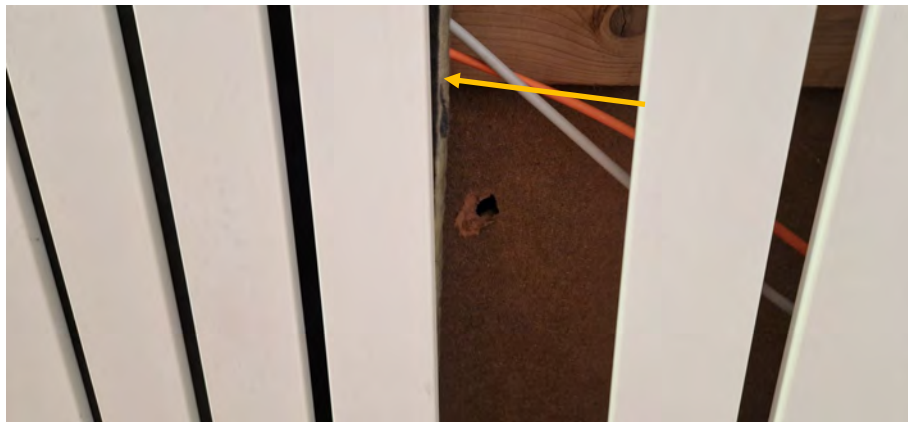
Festgestellt wurden KMF umfangreich im Boden 2. OG, Wände 2. OG, Decke 2. OG und Boden Dachgeschoss. Ansonsten ist beim Vorhandensein von Holzverkleidungen auch ohne Nachweis von KMF auszugehen.

Die Entsorgung muss unter der EAV-Nr. **170603\*** erfolgen.

2. OG Decke Flur: Blechpaneel, KMF (Pfeil), Presspappe, KMF

KMF (künstliche Mineralfasern) wurden umfangreich im Boden 2. OG, Wände 2. OG, Decke 2. OG und Boden Dachgeschoss. Beim Rückbau sind dabei die TRGS 521 anzuwenden.

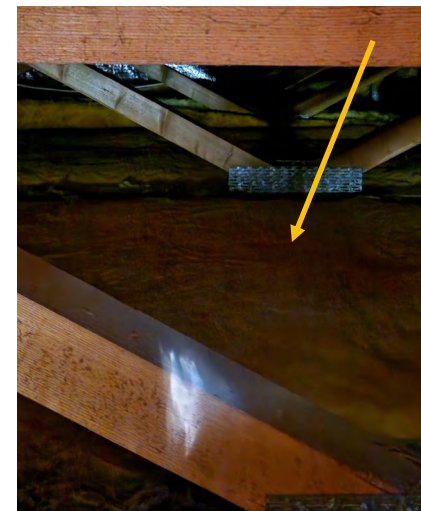
Dach über 2. OG: Auflage KMF (Pfeil)

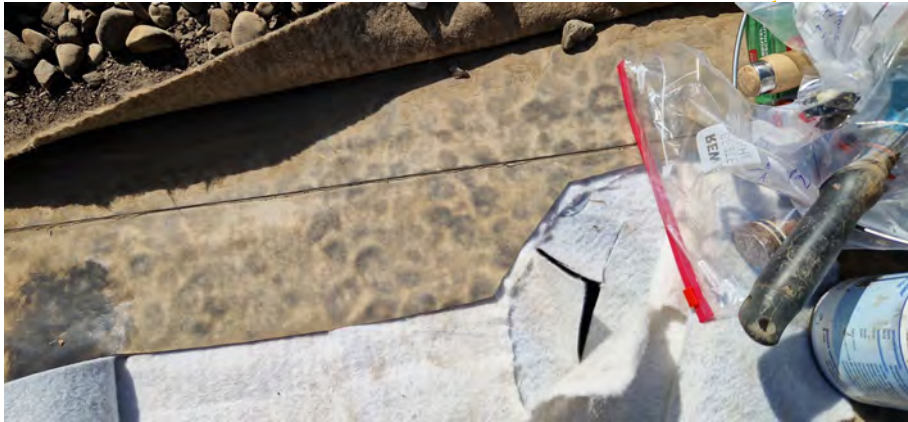
**Dach 2.OG: Kies/Vlies/Folie/ Vlies weiß**

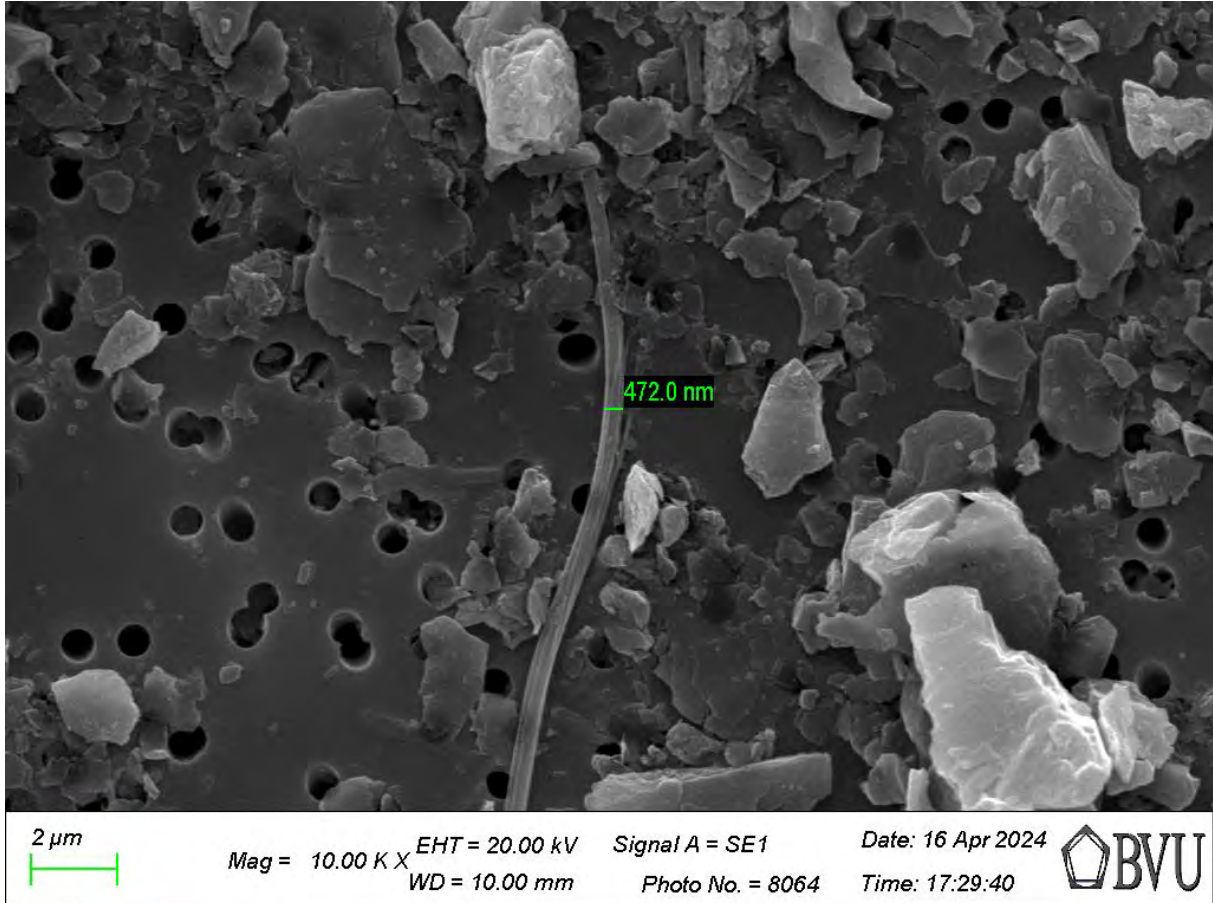
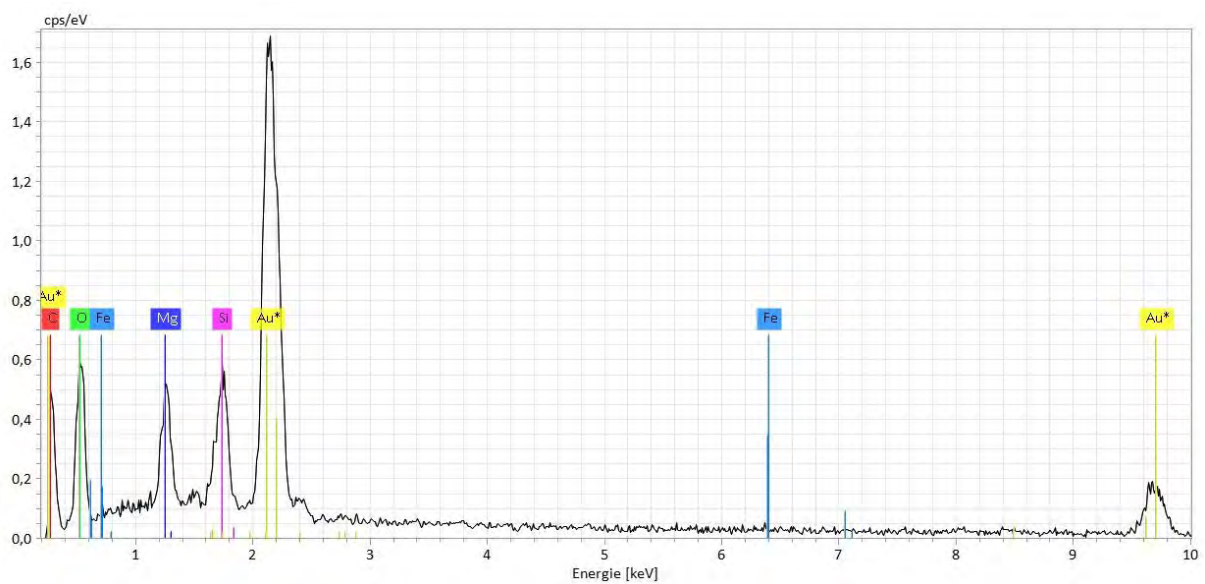
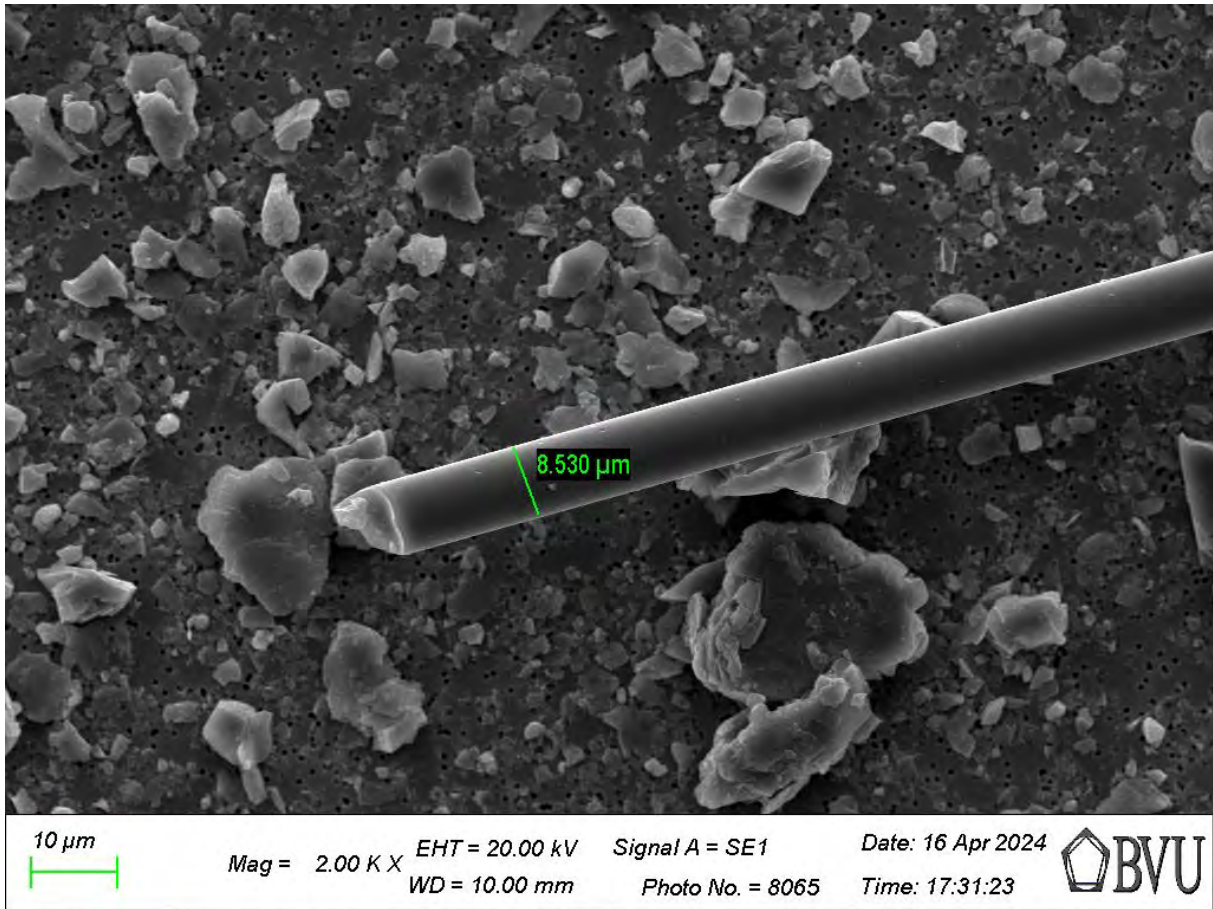
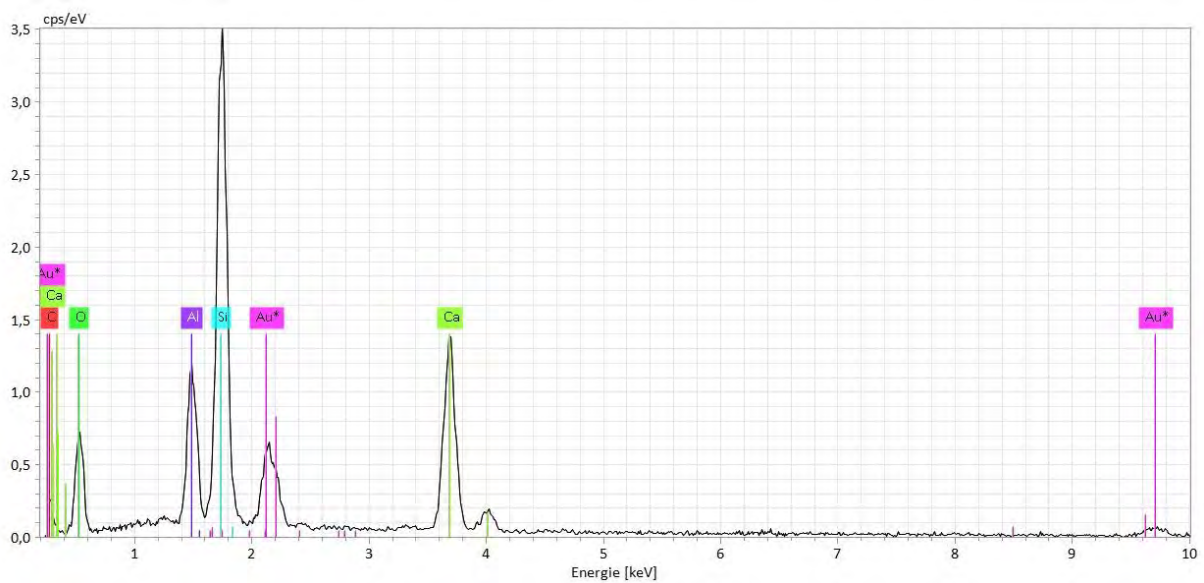
**Anlage zum Analysenbericht Nr. 503/7238***Chrysotil*

Eine Ausnahme bildet die Bitumenabdichtung unten, Dach über 1. OG Nord, die wegen der nachgewiesenen Asbestfasern in EAK 170605\* (Asbesthaltige Baustoffe) eingestuft wird.

Asbest	Klasse	KMF	WHO-Fasern	Matrix
ja - Chrysotil	1	Mineralische Faser	Ja	Feststoff - C (organisch, Teer-, Dachpappe o.ä.) + mineralische Bestandteile

Asbesthaltige Materialien sind als Fassadenplatten und teilweise in Bitumenabdichtungen (Dach über 1.OG Nord, unten) vorhanden. Asbesthaltige Stoffe müssen nach TRGS 519 vor dem eigentlichen Abbruch ausgebaut werden. Die Arbeiten sind bei der Gewerbeaufsicht anzumelden. Die übrigen untersuchten Proben (Bitumenabdichtungen, Gussasphalt, Bodenbeläge, Kleber) waren Asbestfrei.

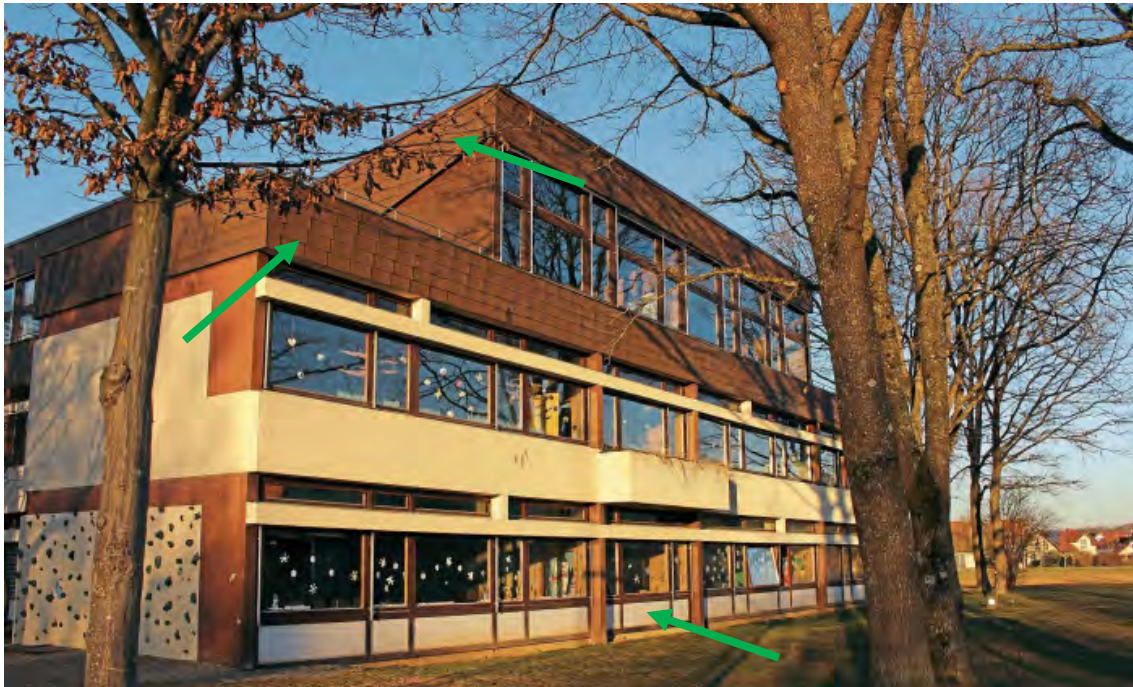
2019 wurde eine Übersichtsbegehung durchgeführt. Dabei wurde festgestellt, dass Fassadenplatten aus Asbestzement und gering PCB-belastete Fugenmassen vorhanden sind (siehe Anlage 4). Zur weiteren Erkundung der Bausubstanz hinsichtlich möglicher Schadstoffe wurden im Dachgeschoss und von den bituminösen Abdichtungen über dem 1. OG Proben entnommen. Die Öffnungen konnten nur teilweise erfolgen, da das Gebäude derzeit noch genutzt wird.

Übersicht (Pfeile mit Verdacht auf Asbestzement-Produkte)

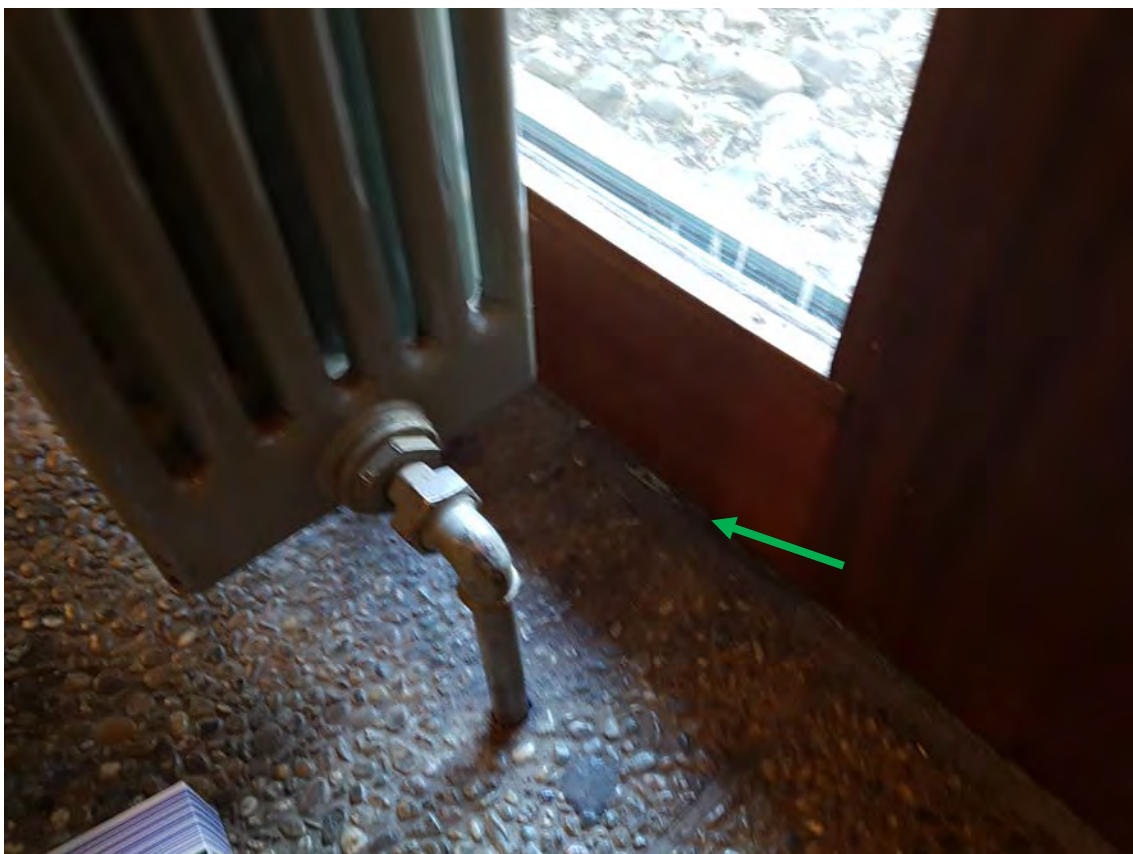
Die dauerelastischen Fugen um die Fensterelemente weisen teilweise PCB (7)-Gehalte > 10 mg/kg auf und werden entsprechend als Bau- und Abbruchabfälle, die PCB enthalten (EAK 17 09 02\*) eingestuft. Die Fugen müssen vorab ausgebaut und entsorgt werden

Fugenmasse (3.)

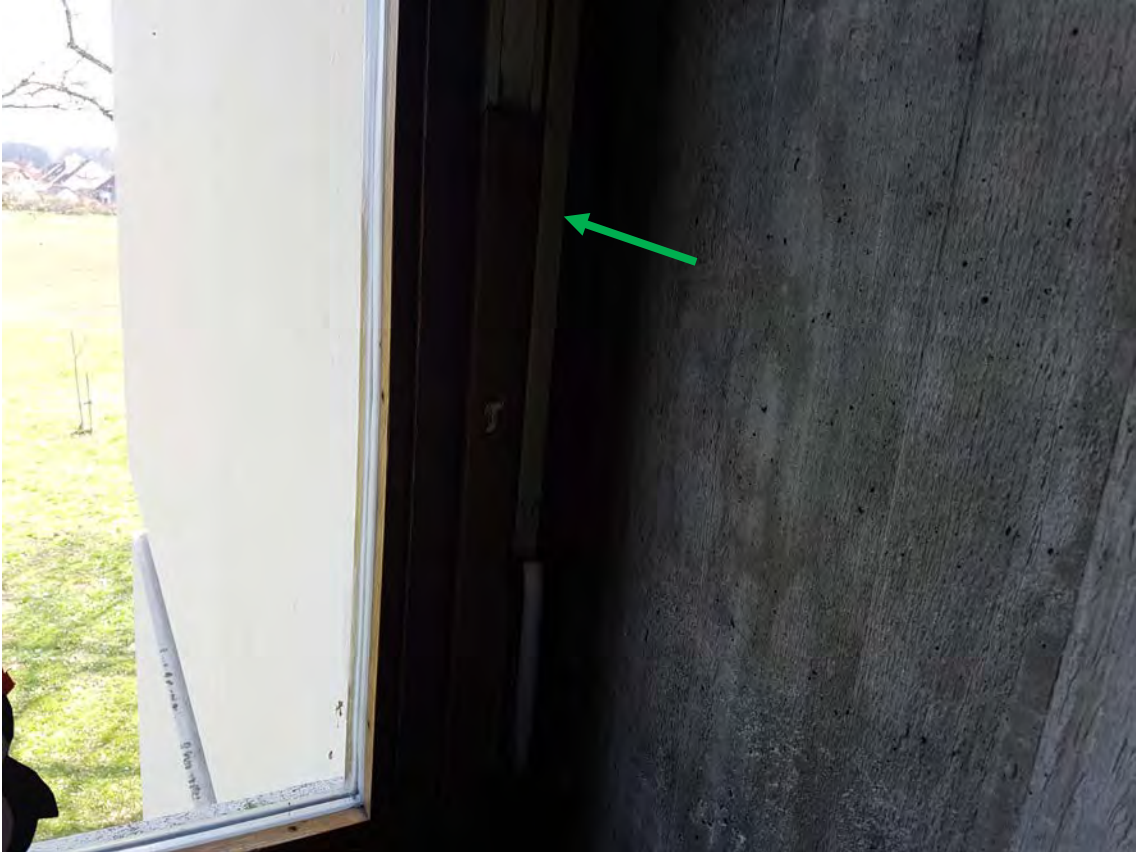
Fugenmasse (5.)
