Projekt CBE-18-0220
 PN Ort Brunsbütteler Damm 312
 PN Art Bohrkerne
 PN Tag 03.07.2018

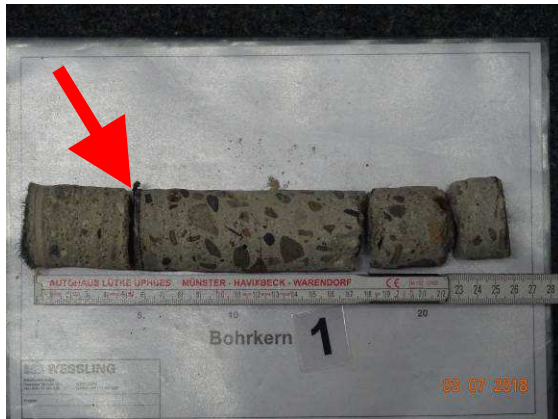
Foto 1: BK1 Boden Begegnungszentrum

Probe Nr.	11	N
Lage	EG Begegnungszentrum	
Beschreibung	Abdichtung Fußboden BK 1_Begegnungszentrum	
Labor Nr.	18-107300-01	
Analyse	Σ PAK = 120 mg/kg Σ B(a)P = 4,6 mg/kg

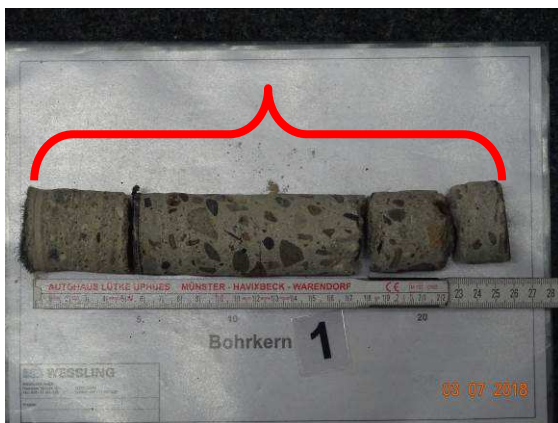
Foto 2: BK1 Boden Begegnungszentrum

Probe Nr.	20	N
Lage	EG Begegnungszentrum	
Beschreibung	Betondecke BK 1_Begegnungszentrum	
Labor Nr.	18-107308-01	
Analyse	LAGA Einstufung: Z 2 (Leitfähigkeit)

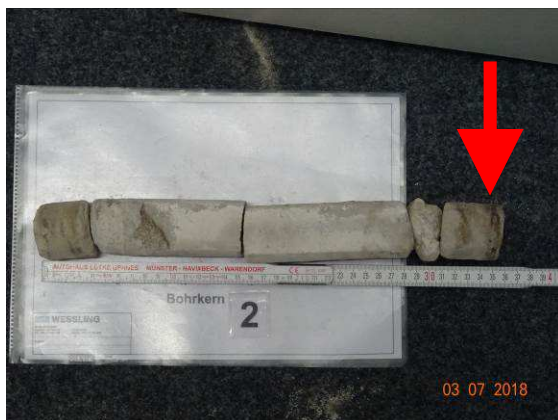
Foto 3: BK2 Kellerwand Begegnungszentrum

Probe Nr.	12	N
Lage	KG Begegnungszentrum	
Beschreibung	Abdichtung Außenwand BK 2_Begegnungszentrum	
Labor Nr.	18-107300-02	
Analyse	Σ PAK = 33,0 mg/kg Σ B(a)P = 5,1 mg/kg

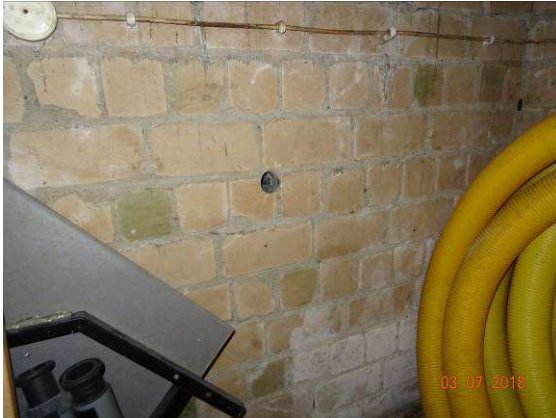
Foto 4: BK2 Kellerwand Begegnungszentrum

Probe Nr.	21	N
Lage	KG Begegnungszentrum	
Beschreibung	Wände BK 2_3_4_Begegnungszentrum	
Labor Nr.	18-107308-02	
Analyse	LAGA Einstufung: Z 2 (EOX)

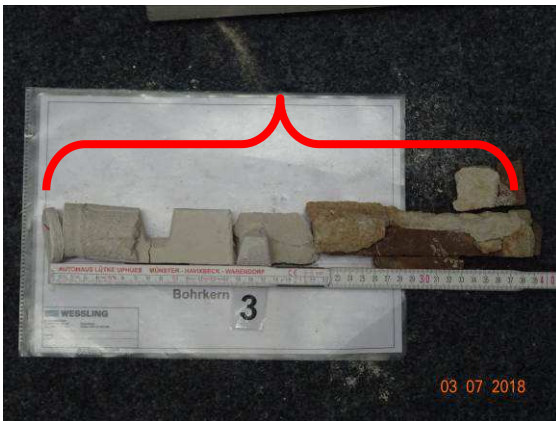
Foto 5: BK3 Außenwand Begegnungszentrum EG

Probe Nr.	21	N
Lage	EG Begegnungszentrum	
Beschreibung	Wände BK 2_3_4_Begegnungszentrum	
Labor Nr.	18-107308-02	
Analyse	LAGA Einstufung: Z 2 (EOX)

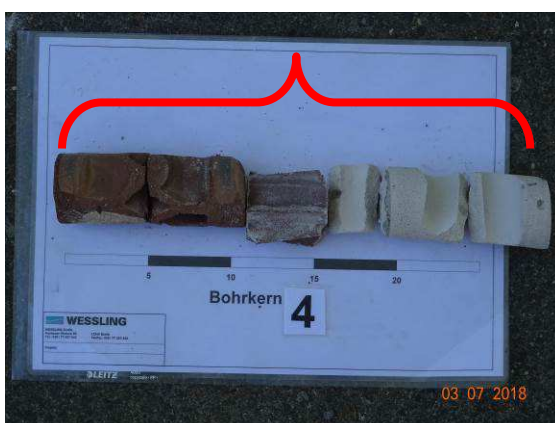
Foto 6: BK4 Außenwand Begegnungszentrum EG

Probe Nr.	21	N
Lage	EG Begegnungszentrum	
Beschreibung	Wände BK 2_3_4_Begegnungszentrum	
Labor Nr.	18-107308-02	
Analyse	LAGA Einstufung: Z 2 (EOX)

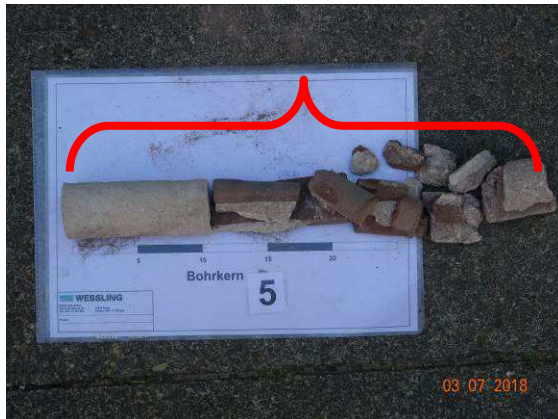
Foto 7: BK5 Wand Turm

Probe Nr.	23	
Lage	EG Turm	
Beschreibung	Wände BK 5_7_Kirche/Turm	
Labor Nr.	18-107308-04	N
Analyse	LAGA Einstufung: Z 0

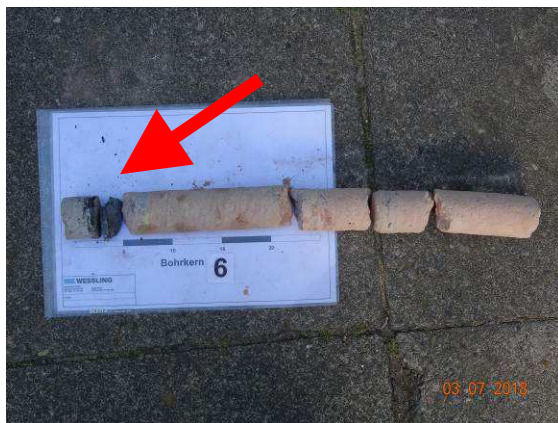
Foto 8: BK6 Boden Turm

Probe Nr.	13	
Lage	EG Turm	
Beschreibung	Abdichtung Fußboden BK 6_Turm	
Labor Nr.	18-107300-03	N
Analyse	Σ PAK = 34,0 mg/kg Σ B(a)P = 2,8 mg/kg

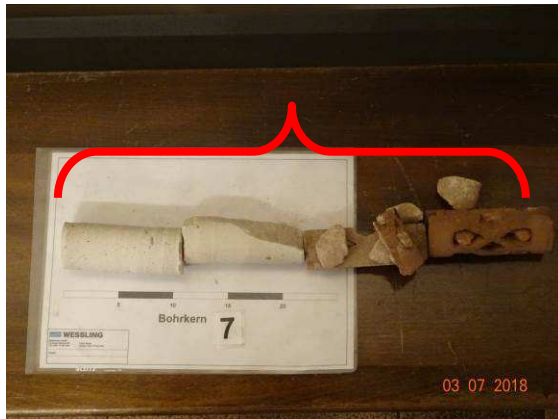
Foto 10: BK7 Wand Kirche

Probe Nr.	23	
Lage	EG Kirche	
Beschreibung	Wände BK 5_7_Kirche/Turm	
Labor Nr.	18-107308-04	N
Analyse	LAGA Einstufung: Z 0

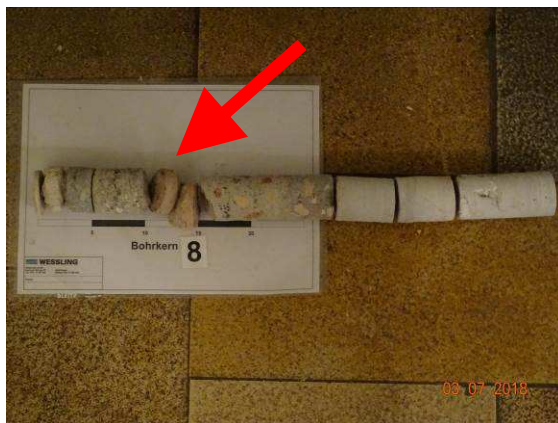
Foto 11: BK8 Boden Kirche

Probe Nr.	14	
Lage	EG Kirche	
Beschreibung	Zwischenschicht Fußboden BK 8_Kirche	
Labor Nr.	18-107290-07	P
Analyse	Kein Asbest nachgewiesen / Faservarietät: KMF

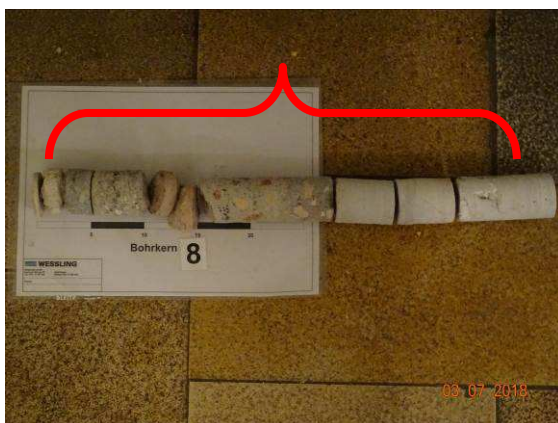
Foto 12: BK8 Boden Kirche

Probe Nr.	26	
Lage	EG Kirche	
Beschreibung	Fußboden BK 8_9_Kirche	
Labor Nr.	18-107308-07	N
Analyse	LAGA Einstufung: Z 1.2 (Leitfähigkeit)

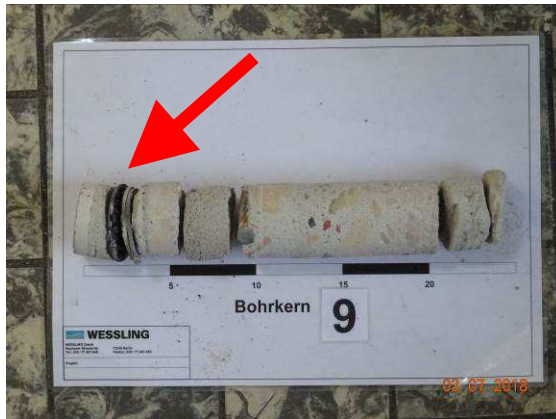
Foto 13: BK9 Herren WC 1.OG

Probe Nr.	15	N
Lage	1.OG Verbinder WC	
Beschreibung	Abdichtung Fußboden Herren WC Verbinder BK 9	
Labor Nr.	18-107300-04	
Analyse	Σ PAK = 43,4 mg/kg Σ B(a)P = 4,3 mg/kg

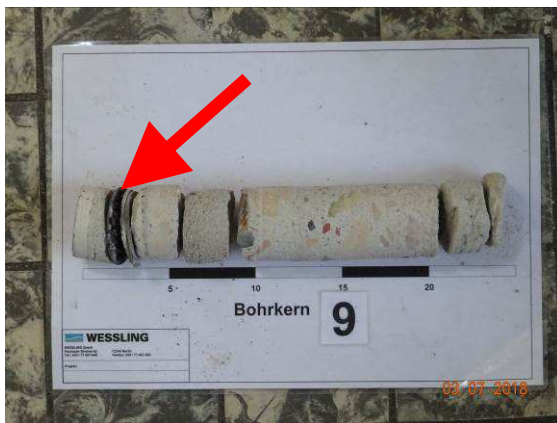
Foto 14: BK9 Herren WC 1.OG

Probe Nr.	16	N
Lage	1.OG Verbinder WC	
Beschreibung	Teerkork Fußboden Herren WC Verbinder BK 9	
Labor Nr.	18-107300-05	
Analyse	Σ PAK = 50,2 mg/kg Σ B(a)P = 1,5 mg/kg

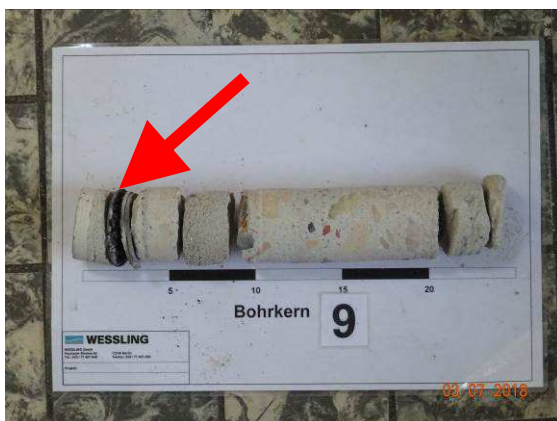
Foto 15: BK9 Herren WC 1.OG

Probe Nr.	17	N
Lage	1.OG Verbinder WC	
Beschreibung	Abdichtung Fußboden Herren WC_Verbinder BK 9	
Labor Nr.	18-107290-08	
Analyse	Kein Asbest nachgewiesen

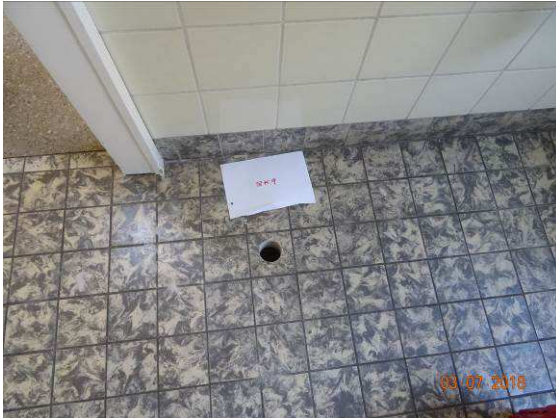
Foto 16: BK9 Herren WC 1.OG

Probe Nr.	26	N
Lage	1.OG Verbinder WC	
Beschreibung	Fußboden BK 8_9_Kirche	
Labor Nr.	18-107308-07	
Analyse	LAGA Einstufung: Z 1.2 (Leitfähigkeit)

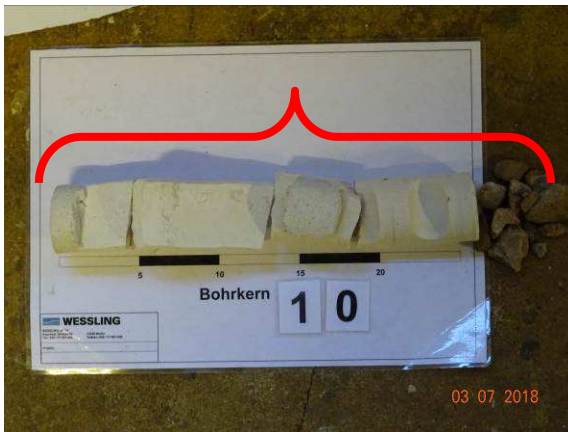
Foto 17: BK10 KG Außenwand

Probe Nr.	24	N
Lage	KG Verbinder	
Beschreibung	Wände BK 10_11_KG Verbinder	
Labor Nr.	18-107308-05	
Analyse	LAGA Einstufung: Z 1.1 (Chlorid)

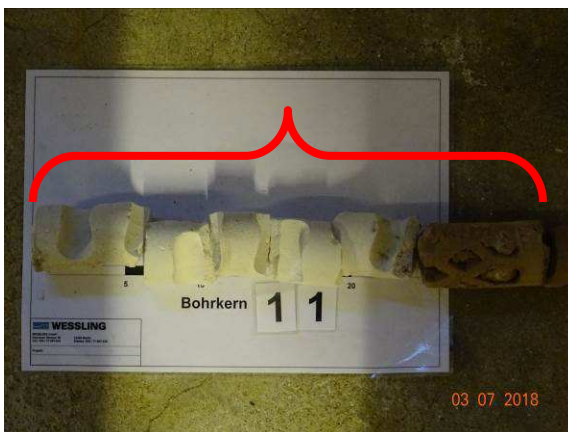
Foto 18: BK11 KG Außenwand

Probe Nr.	24	N
Lage	KG Verbinder	
Beschreibung	Wände BK 10_11_KG Verbinder	
Labor Nr.	18-107308-05	
Analyse	LAGA Einstufung: Z 1.1 (Chlorid)

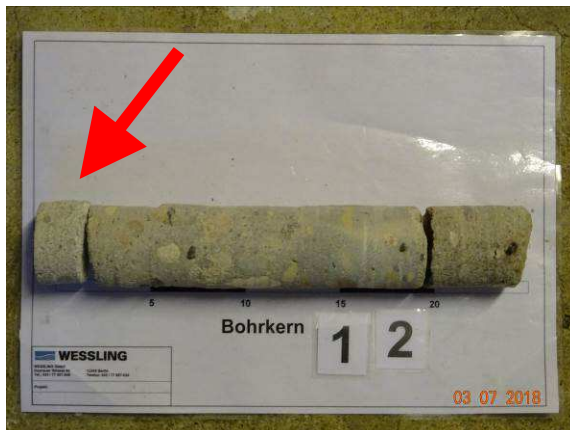
Foto 19: BK 12 Fubo KG Trockenraum

Probe Nr.	18	
Lage	KG Verbinder	
Beschreibung	Estrich Fußboden KG BK 12	
Labor Nr.	18-107290-09	N
Analyse	Kein Asbest nachgewiesen

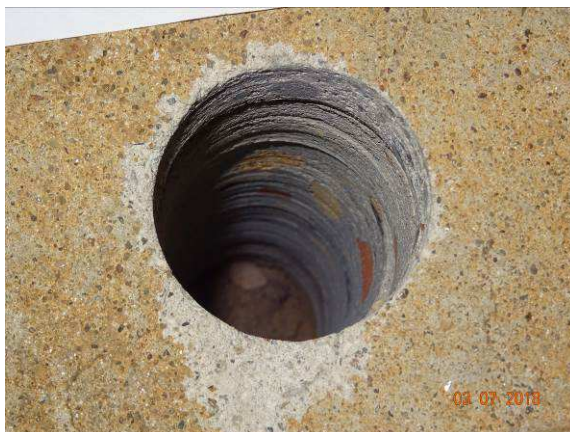
Foto 20: BK 12 Fubo KG Trockenraum

Probe Nr.	25	
Lage	KG Verbinder	
Beschreibung	Fußboden BK_12_13_KG Verbinder	
Labor Nr.	18-107308-06	N
Analyse	LAGA Einstufung: Z 1.2 (Leitfähigkeit, PAK nach EPA)

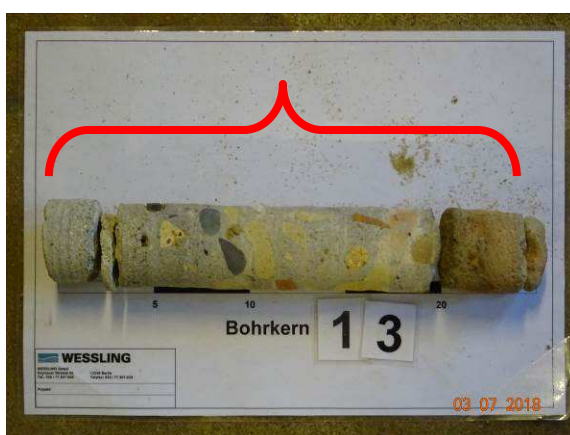
Foto 21: BK13 Fubo KG vor Heizung

Probe Nr.	25	
Lage	KG Verbinder	
Beschreibung	Fußboden BK_12_13_KG Verbinder	
Labor Nr.	18-107308-06	N
Analyse	LAGA Einstufung: Z 1.2 (Leitfähigkeit, PAK nach EPA)

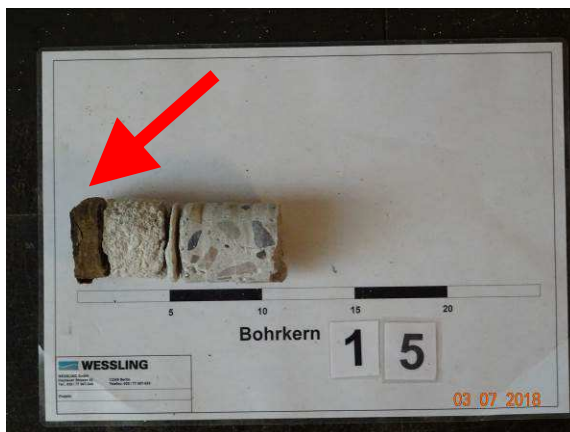
Probe Nr.	19	
Lage	1.OG Verbinder WC	
Beschreibung	Gußasphalt Fußboden Empore BK 15	
Labor Nr.	18-107300-06	N
Analyse	Σ PAK = 10,4 mg/kg Σ B(a)P = <0,5 mg/kg

Foto 23: BK15 1.OG Empore Boden
