Brunsbütteler Damm 312 in 13591 Berlin

Untersuchung auf Schadstoffe - EG/OG

Untersuchung auf Schadstoffe

Proj. Nr.: CBE-18-0220 ohne Maßstab Anlage: 1
 Bearb.: hag Datum: 04.08.2021

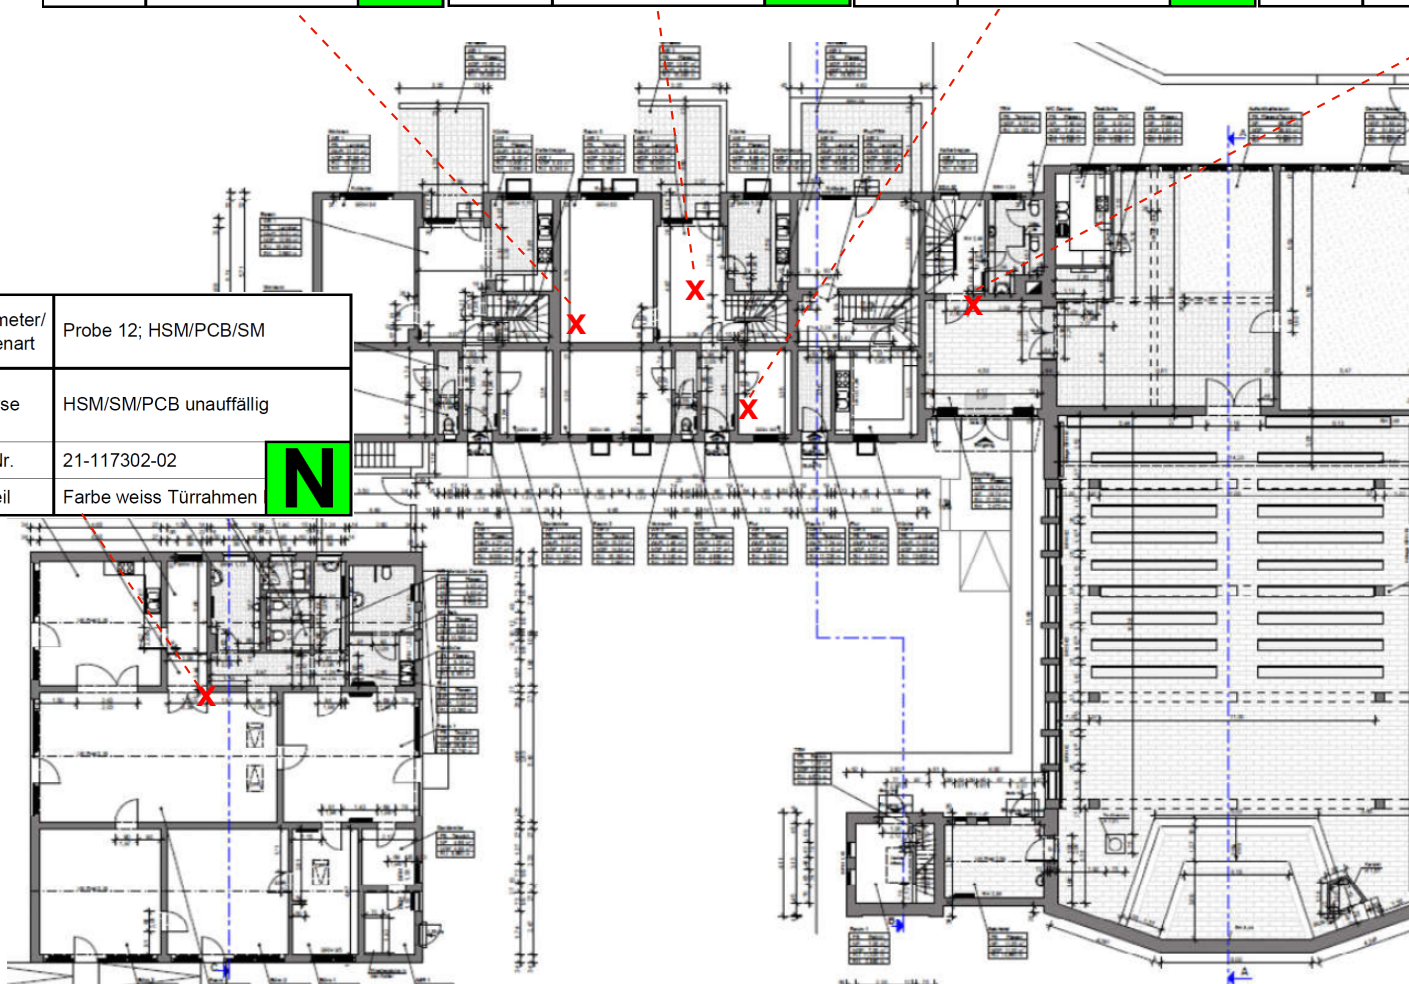
Parameter/ Probenart	Probe 15; Asbest/PCB	Parameter/ Probenart	Probe 16; Asbest/PCB	Parameter/ Probenart	Probe 14; Asbest	Parameter/ Probenart	Probe 13; HSM/PCB/SM
Analyse	Asbestbefund/PCB negativ	Analyse	Asbestbefund/PCB negativ	Analyse	Asbestbefund negativ	Analyse	HSM/SM/PCB unauffällig
Lab.Nr.	21-117163-06	Lab.Nr.	21-117163-07	Lab.Nr.	21-117163-05	Lab.Nr.	21-117302-03
Bauteil	Fußbodenbelag grau	Bauteil	Fußbodenbelag blau	Bauteil	Fliesenkleber WH	Bauteil	Farbe weiss Türrahmen

Parameter/ Probenart	Probe 12; HSM/PCB/SM
Analyse	HSM/SM/PCB unauffällig
Lab.Nr.	21-117302-02
Bauteil	Farbe weiss Türrahmen
