Gutachten
Nachuntersuchungen Zuversichtskirche

Projekt-Nr: CBE-18-0220
Auftrags-Nr: CBE-03369-22

Auftraggeber: Evangelische Kirchengemeinde zu Staaken
Pillnitzer Weg 8
13593 Berlin

Berlin, 07.09.2022

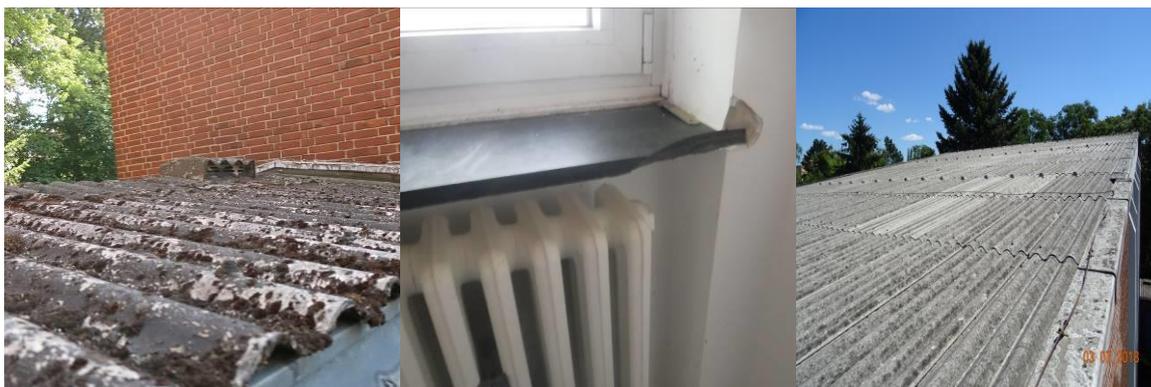
Probenbezeichnung	Probennummer	Asbestbe- fund im Faserpro- dukt	Faserva- rietät	Schätzwert der Belastung [%]	
Kirche					
P1	Kirche; Dach; Wellplatte; Faserzement	22-111992-01	ja	Chrysotil	5-20
P12	Kirche; Dach; Wellplatte; Faserzement	22-120360-05	nein	Org. Fasern	--
P12. 1	Kirche; Dach; Wellplatte; Faserzement	22-120360-06	nein	Org. Fasern	--
P14	Kirche; EG; Wandfläche; Putz	22-120360-08	nein	--	--
BZ					
P2	BZ; EG; Fensterbank; Beton	22-120360-01	ja	Chrysotil	5-20
P5	BZ; EG; Wand; Putz	22-120360-02	nein	--	--
Wohntrakt					
P9	Haus 1; EG; Wandfläche; Putz	22-120360-03	nein	--	--

Abbildung 2: asbesthaltige Faserzement li P1. Dach vor Turm, mi.P2 asbesthaltige Fensterbank BZ, re. P12/12.1 Dach Kirche nicht asbesthaltig

Beim Ausbau asbesthaltiger Bauprodukte ist die **TRGS 519** anzuwenden.

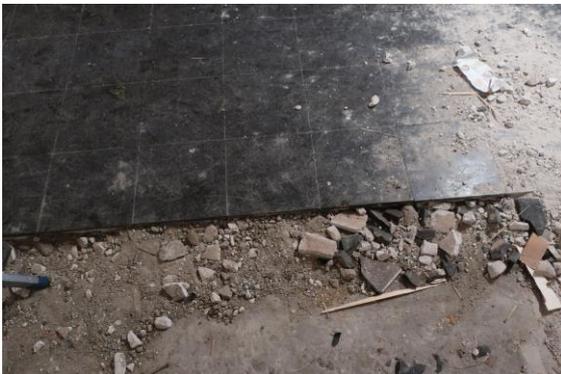
Abbildung 3: P16 PAK-haltiger Gussasphalt Empore Kirche

Probenbezeichnung	Probennummer	PAK*1 [mg/kg]	B(a)P*2 [mg/kg]	Phenolindex [mg/l]	Verwertungsklasse	
P16 Kirche; 1.OG; FUBO- Platte; Gussasphalt	22-120456-01	111	10,7	<0,008	keine	
Verwertungs- klasse	Art der Straßenbaustof- fe	Σ PAK	Gehalt an B(a)P*2	Phenolin- dex im Eluat	Abfallschlüssel	
		mg/kg	mg/kg	mg/l		
A	Ausbauasphalt	≤ 25	< 50	≤ 0,1	17 03 02	
B	Ausbau- stoffe mit teer- /pechtyp ischen Bestand- teilen	vorwiegend steinkoh- len- teertypisch	> 25 ≤ 100	< 50	≤ 0,1	17 03 02
C		vorwiegend braunkoh- lenteerty- pisch	> 25 ≤ 100	< 50	> 0,1 ≤ 50	17 03 02
keine			> 100	≥ 50	≥ 50	170301* / 170903*

Aufgrund des PAK-Gehalts >100 mg/kg kann der Gussasphalt keiner Verwertungsklasse zugeordnet werden und ist als **gefährlicher Abfall** einzustufen.

Für den Rückbau gelten gesonderte Schutzmaßnahmen nach der **TRGS 524** und **551** sowie die Erstellung eines **A + S Plans**.

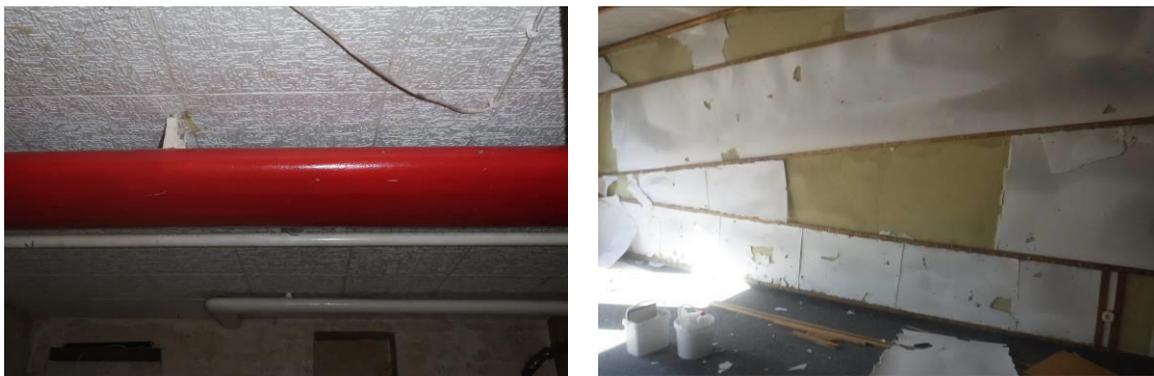
Probenbezeichnung		Probennummer	HBCD [mg/kg]	∑ FCKW [mg/kg]
P10	Haus 3; KG; Deckenfläche; Styropor	22-120447-01	< 10	n.n
P15	Kirche; 1.OG; Wandfläche; Styropor	22-120447-02	5100	n.n
Grenzwert für nachweispflichtigen Abfall			<1000	--
Grenzwert für gefährlichen Abfall			< 30.000	< 1.000

Beide untersuchten Styropors gelten als nicht gefährlicher Abfall. Der Styropor P15 Kirche; 1.OG; Wandfläche; Styropor gilt aber aufgrund des HBCD-Gehaltes als nachweispflichtig.

Abbildung 4: li. P10 KG Haus 3 unbelastetes Styropor, re. P15 Nachweispflichtiges Styropor Kirche 1.OG

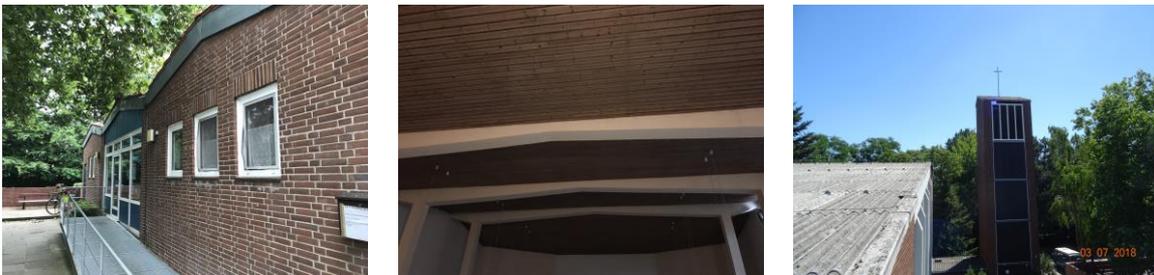
Probenbezeichnung		Probennummer	[mg/kg TM]									
			As	Pb	Cd	Cr	Cu	Hq	Cl	F	PCP	PCB
P7	BZ; EG; Dachholz; Holz	22-120408-01	<0,8	<2	<0,2	1500	3,0	<0,1	<320	590	<1,02	n.n
P18	Kirche; 1.OG; Deckenlamellen; Holz	22-120408-02	<0,8	<2	<0,2	3	<1	<0,1	<320	<0,2	<1,02	n.n
P21	Kirche; 4.OG; Verkleidung; Holz	22-113728-01	<0,8	13	0,7	3,4	13	6,2	1300	<71	67,4	n.n
			Grenzwert [mg/kg TM]									
			2	30	2	30	20	0,4	600	100	3	5

In P 18 BZ; EG; Dachholz; Holz wurden weder organische Holzschutzmittel, noch anorganische Verbindungen nachgewiesen. P7 BZ; EG; Dachholz; Holz ist frei von organischen HSM, weist aber hohe Werte von Chrom auf. In der P21 Kirche; 4.OG; Verkleidung; Holz wurden Konzentrationen an Chlor nachgewiesen auch PCP ist in deutlichen Mengen vorhanden. Durch die Belastung mit PCP in der Holzverkleidung im Turm ist hier bei Rückbaumaßnahmen die **TRGS 524** zu beachten und ein **A+S Plan** zu erstellen.

Abbildung 5: li. P7 BZ Holz im Dachbelastet, mi. P17 Deckenlamellen Kirche unbelastet, re. P21 Verkleidung Holz Turm belastet

Bei P7 überschreitet der Chrom-Wert den Grenzwert für Weiterverarbeitung und muss deshalb weiterbehandelt werden, da A III Holz nur weiterverwendet werden darf, wenn Lackierungen und Beschichtungen durch eine Vorbehandlung weitgehend entfernt wurden oder im Rahmen des Aufbereitungsprozesses entfernt werden.

Aufgrund des PCP-Gehaltes bei P21 Kirche; 4.OG; Verkleidung; Holz kann dieses nur noch als A IV Holz entsorgt werden.

Die Behandlung der Hölzer sollte im ausgebauten Zustand und nur durch Fachpersonal erfolgen. Abschließend sollte die Schadstofffreiheit nachgewiesen werden.
