Konzept zur Entsorgung von zwei Garagenkomplexen an der Mittelstraße sowie einem Wirtschaftsgebäude an der Straße „Am Werder“

Verfasser: Stadt Bernburg (Saale)

unter Mitwirkung: MUTING GmbH

Stand: 08.07.2024

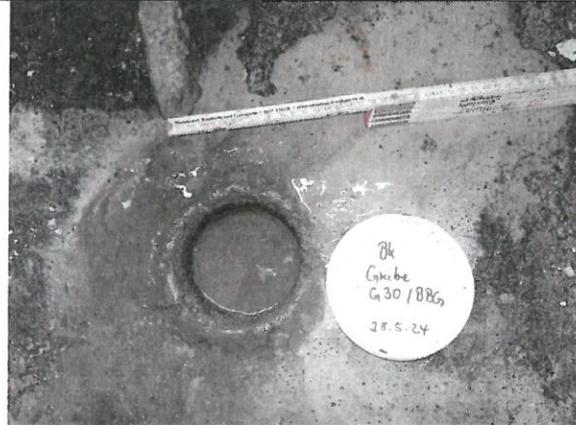
BK 1

- Fußboden Garage G030 (Grube)
- Kerndurchmesser 100 mm
- durchbohrt

0 - 25 mm Beton (dunkelgrau)
ab 25 mm Bettungssand/-kies

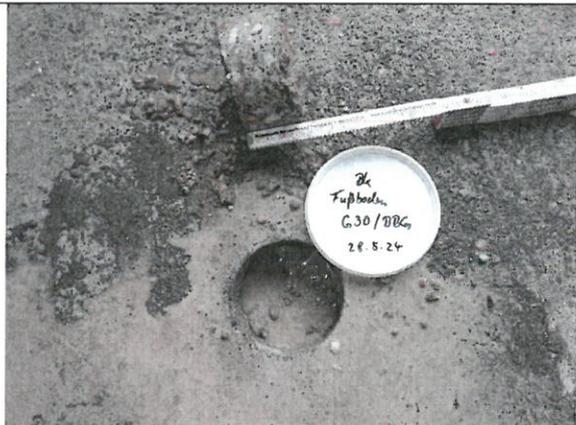
BK 2

- Fußboden Garage G30
- Kerndurchmesser 100 mm
- durchbohrt

0 - 50 mm Beton (dunkelgrau)
ab 50 mm Bettungssand/-kies

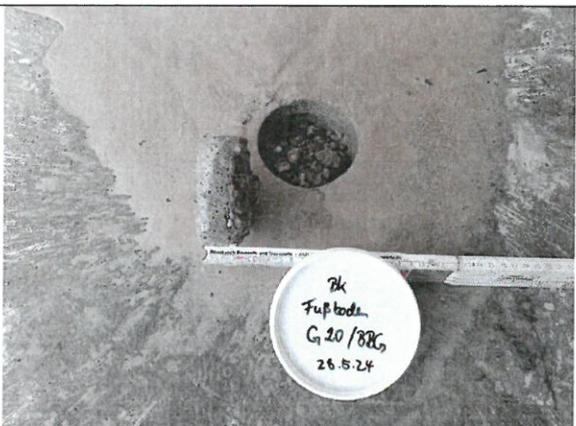
BK 3

- Fußboden Garage G20
- Kerndurchmesser 100 mm
- durchbohrt

0 - 30 mm Beton (dunkelgrau)
ab 30 mm Bettungssand/-kies

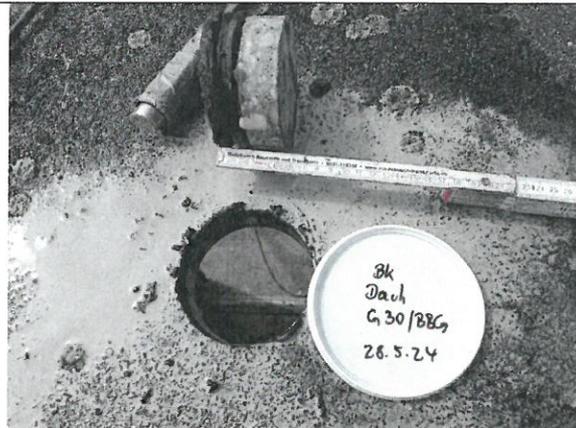
BK 4

- Decke Garage G30
- Kerndurchmesser 100 mm
- durchbohrt

| 0 - 20 mm | Dachpappe (mehrlagig, z.T. besandet) |
| 20 - 50 mm | Deckenbeton |

Im Ergebnis der Untersuchungen konnte in der Dachpappe Asbest in Form von Chrysothilasbest nachgewiesen werden. Der ermittelte Asbestgehalt liegt bei >1%. Der ermittelte PAK-Gehalt nach EPA liegt mit 37,5 mg/kg TS in einem moderaten Bereich und stellt unter Bezugnahme auf die in Sachsen-Anhalt geltenden rechtlichen Rahmenbedingungen kein Gefährlichkeitsmerkmal dar. Aufgrund des positiven Asbestbefundes ergibt sich für die Dachpappenabfälle die Einstufung als gefährlicher Abfall unter der **AVV 170605* (asbesthaltige Baustoffe; hier: Dachpappenabfälle mit karzinogenen Fasern)**.

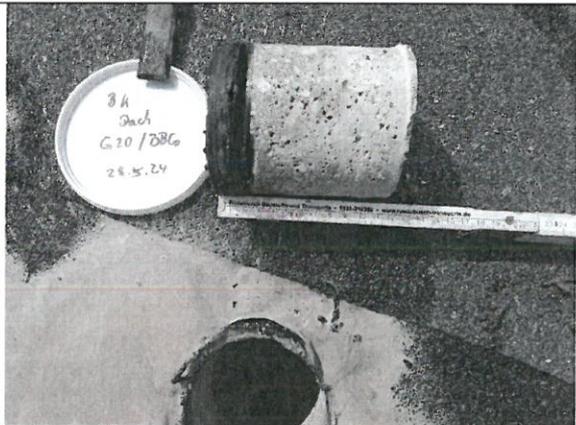
BK 5

- Decke Garage G20
- Kerndurchmesser 100 mm
- durchbohrt

| 0 - 20 mm | Dachpappe (mehrlagig, z.T. besandet) |
| 20 - 120 mm | Deckenbeton |

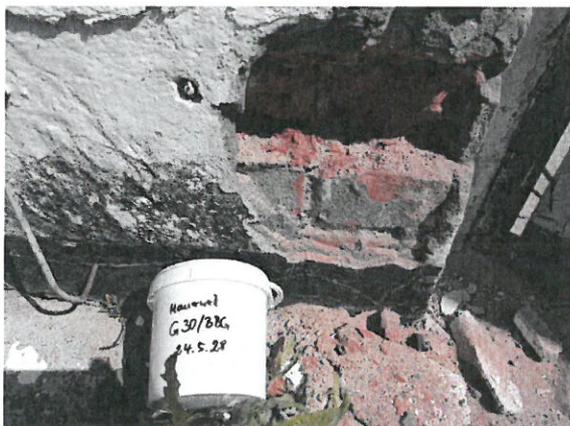
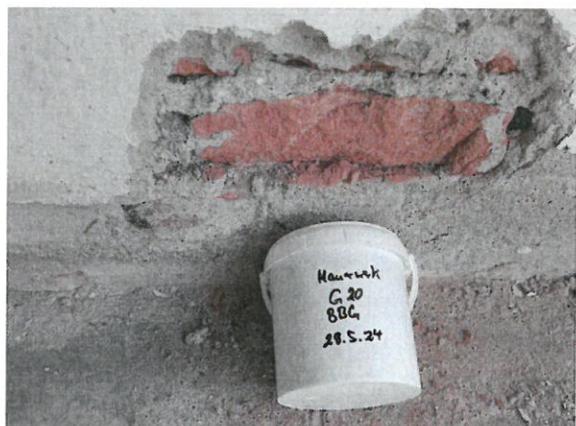
Abb. 3+4: Mauerwerksaufbrüche – Garagenkomplex 1

Zur Erkundung des Mauerwerks wurde an mehreren Stellen des Abbruchobjektes eine Abschlagprobe entnommen (siehe exemplarische Aufschlüsse in Abbildung 3+4).

In Auswertung der durchgeführten Untersuchungen kann festgestellt werden, dass der Deckenbeton und die Wandabbrüche aufgrund verschiedener Überschreitungen Zuordnungswert >Z2 zuzuordnen sind. Die Fußbodenaufbrüche entsprechen dem Zuordnungswert Z2 nach LAGA 20. Bei der Bewertung nach Deponieverordnung ergibt sich für alle mineralischen Abbruchmassen die Einstufung in die Deponieklasse DK1. Gefährliche Abfalleigenschaften liegen in keiner der beprobten Proben vor.

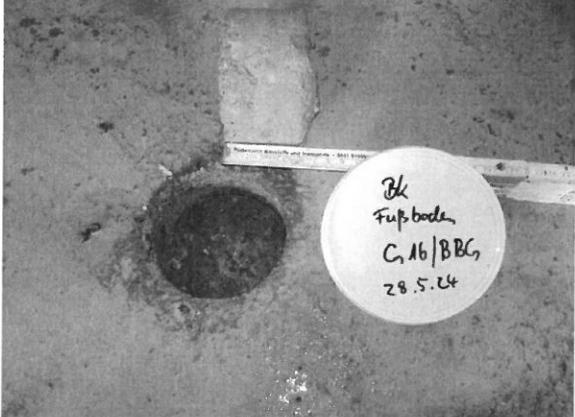
<p>BK 1</p> <ul style="list-style-type: none">- Fußboden Garage G16- Kerndurchmesser 100 mm- durchbohrt <p>Aufbau</p> <table><tr><td>0 - 60 mm</td><td>Beton (grau)</td></tr><tr><td>ab 60 mm</td><td>Bettungssand/-kies</td></tr></table>	0 - 60 mm	Beton (grau)	ab 60 mm	Bettungssand/-kies

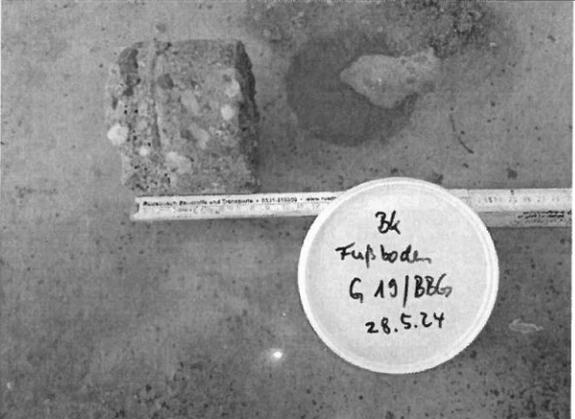
<p>BK 2</p> <ul style="list-style-type: none">- Fußboden Garage G19- Kerndurchmesser 100 mm- durchbohrt <p>Aufbau</p> <table><tr><td>0 - 80 mm</td><td>Beton (dunkelgrau)</td></tr><tr><td>ab 80 mm</td><td>Bettungssand/-kies</td></tr></table>	0 - 80 mm	Beton (dunkelgrau)	ab 80 mm	Bettungssand/-kies

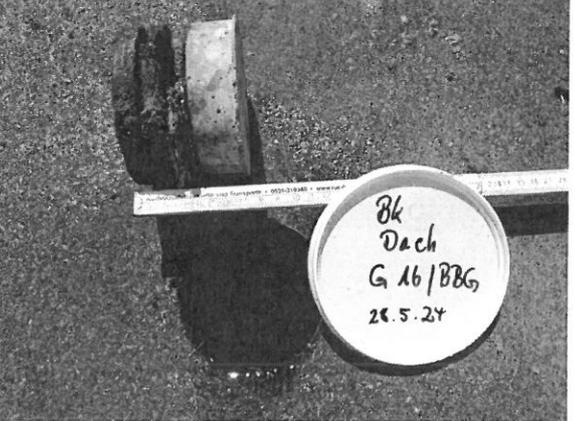
0 - 30 mm	Dachpappe (mehrlagig, z.T. besandet)	30 - 40 mm	Holzspanplatte (zementgebunden, zersetzt)	40 - 70 mm	Deckenbeton

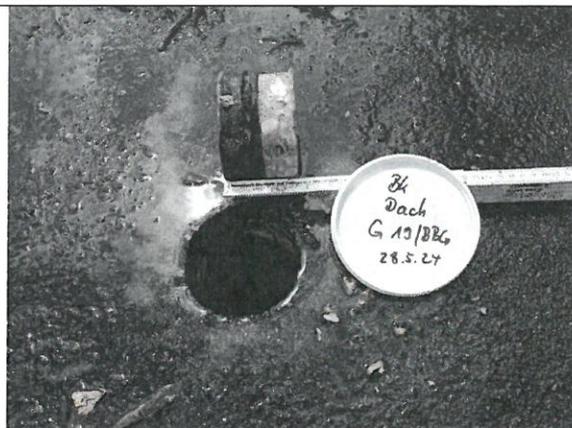
BK 4

0 - 25 mm	Dachpappe (mehrlagig, z.T. besandet)
25 - 40 mm	Holzspanplatte (zementgebunden, zersetzt)
40 - 70 mm	Deckenbeton

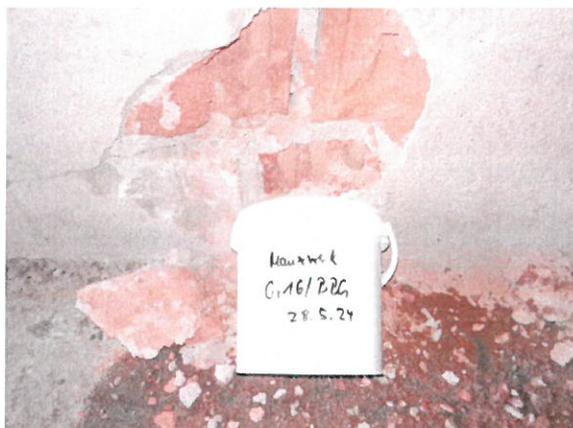
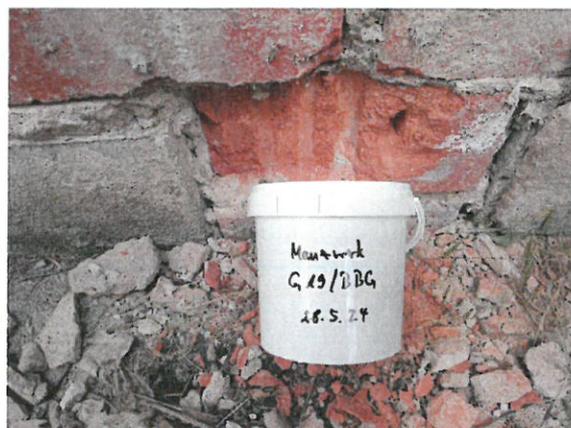
Abb. 3+4: Mauerwerksaufbrüche – Garagenkomplex 2

Zur Erkundung des Mauerwerks wurde an mehreren Stellen des Abbruchobjektes eine Abschlagprobe entnommen (siehe exemplarische Aufschlüsse in Abbildung 3+4).

In Auswertung der durchgeführten Untersuchungen kann festgestellt werden, dass der Deckenbeton dem Zuordnungswert Z0 nach LAGA 20 entspricht. Die Fußbodenaufbrüche entsprechen dem Zuordnungswert Z1.1 nach LAGA 20. Die Wandabbrüche entsprechen aufgrund der Salzgehalte (Chlorid und Sulfat) dem Zuordnungswert Z2. Bei der Bewertung nach Deponieverordnung ergibt sich für die mineralischen Abbruchmassen die Einstufung in die Deponieklasse DK1 (Fußbodenaufbrüche und Wandabbrüche) bzw. DK0 (Deckenbeton). Gefährliche Abfalleigenschaften liegen in keiner der beprobten Materialien vor.

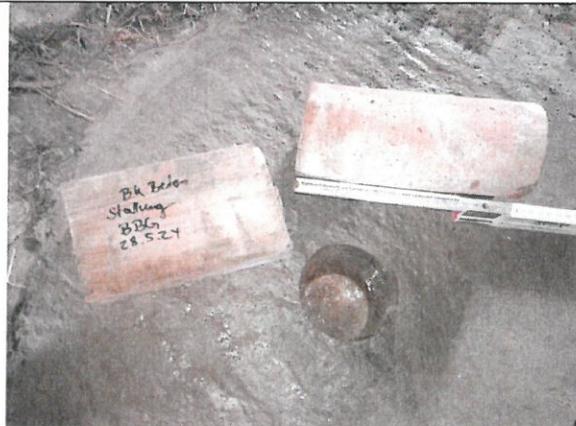
| 0 - 240 mm | Beton (grau) |
| ab 240 mm | Bettungssand/-kies |

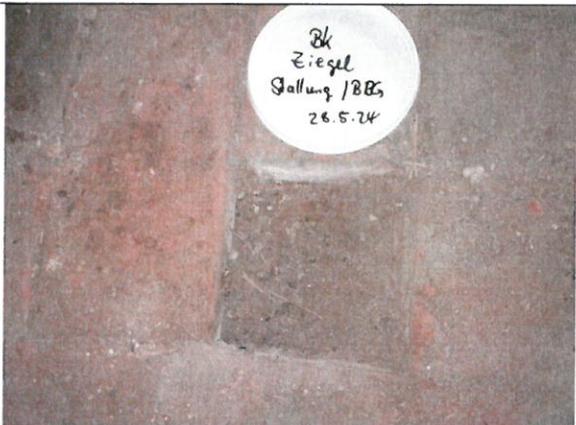
BK 2

- Fußboden Ziegel
- Aufnahme Ziegel
- durchbohrt

| 0 - 50 mm | Ziegel |
| ab 50 mm | Bettungssand |

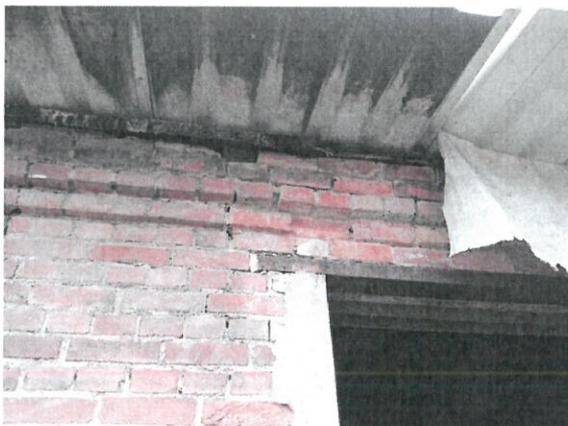
Abb. 3: Dachaufbau Wirtschaftsgebäude

Der Dachaufbau des Objektes besteht aus Trapezblechen mit unterlagernder Dachpappe. Die Dachpappe wurde auf einer Holzschalung verlegt (siehe Abbildung 3).
