## Dokumentation, Voruntersuchung Chausseebrücke, Schlosspark Neugattersleben

## Chausseebrücke, Schlosspark Neugattersleben, Projektdatenblatt

Im Vorfeld der Restaurierungsmaßnahme an der Chausseebrücke am Schlosspark Neugattersleben soll verifiziert werden, ob und in welchem Umfang noch etwaige historische Farbfassungen auf den Objektoberflächen nachweisbar sind. Anhand von sondierenden Detailuntersuchungen am Objekt-Ensemble aus Brückenbrüstungen (inkl. Pfeiler) und dem Windenhaus, welches noch die originalen Zahnräder zur Steuerung des ehemaligen Stauwehres beinhaltet, sowie der Dokumentation ausgewählter Befunde, soll diese Fragestellung geklärt werden.

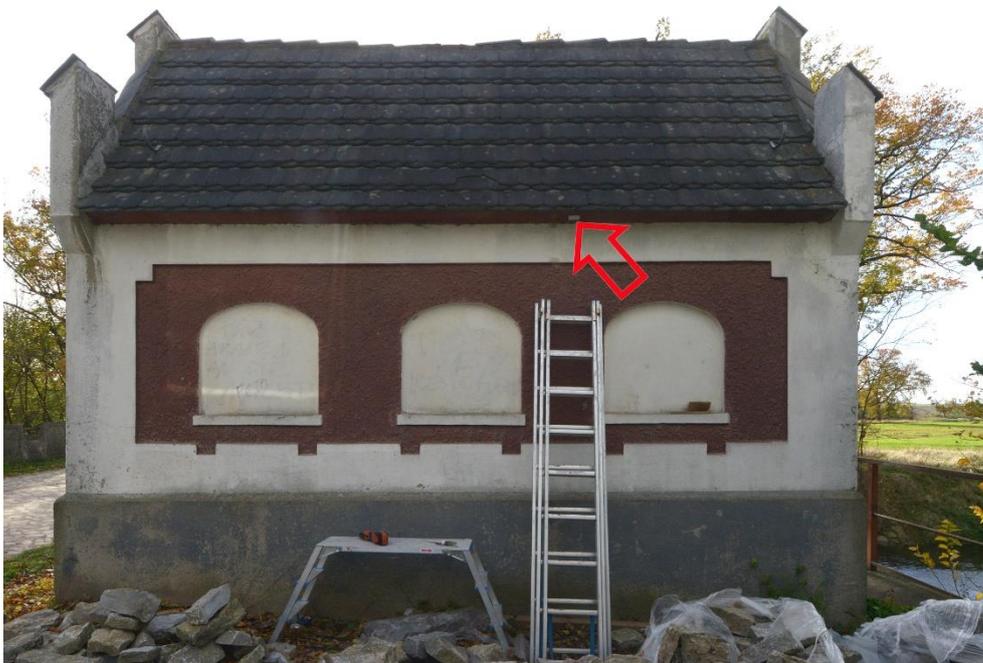
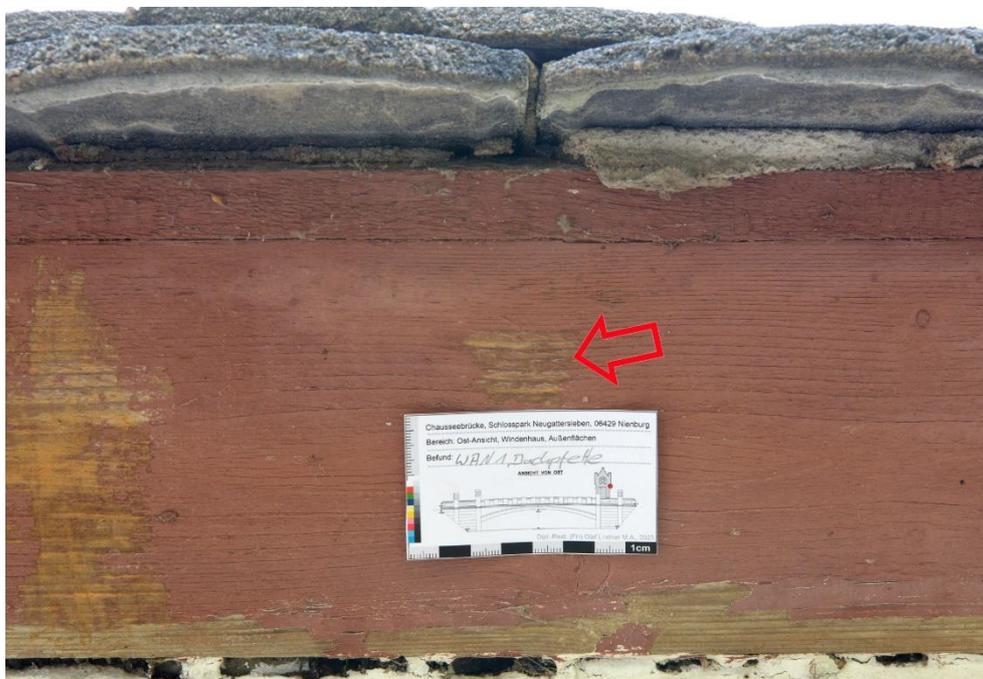
**Probestelle WAN 01, Windenhaus, Wandfläche, außen, Nordseite, Dachkonstruktion  
Dachlatte/Fußpfette (Holz)**

**Abb. 10: Befundstelle WAN 01, Chausseebrücke Schlosspark Neugattersleben, Windenhaus, Nordseite, Dachlatte, Übersicht**

**Abb. 11: Befundstelle WAN 01, Chausseebrücke Schlosspark Neugattersleben, Windenhaus, Nordseite, Dachlatte, Detail**

Unmittelbar auf dem Holz ist nur eine braune Farbschicht als Sichtfassung vorhanden, welche auf einer weißen Grundierung liegt.

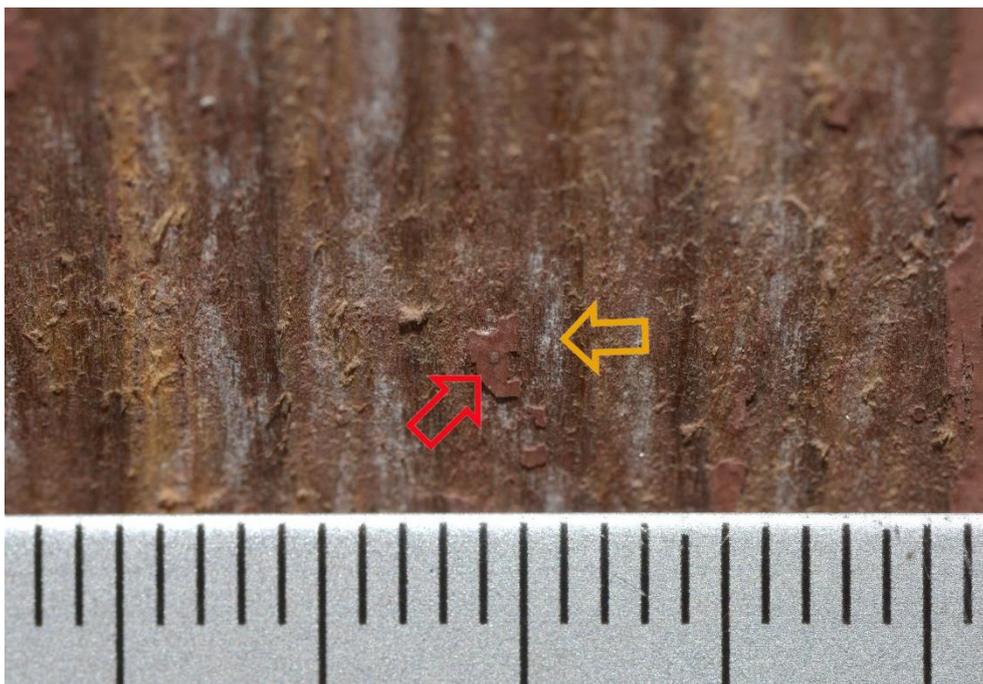
**Abb. 12: Befundstelle WAN 01, Chausseebrücke Schlosspark Neugattersleben, Windenhaus, Nordseite, Dachlatte, Makro**

- ↗ Weiße Grundierung auf dem Holzträger
- ↗ Braune Sichtfassung

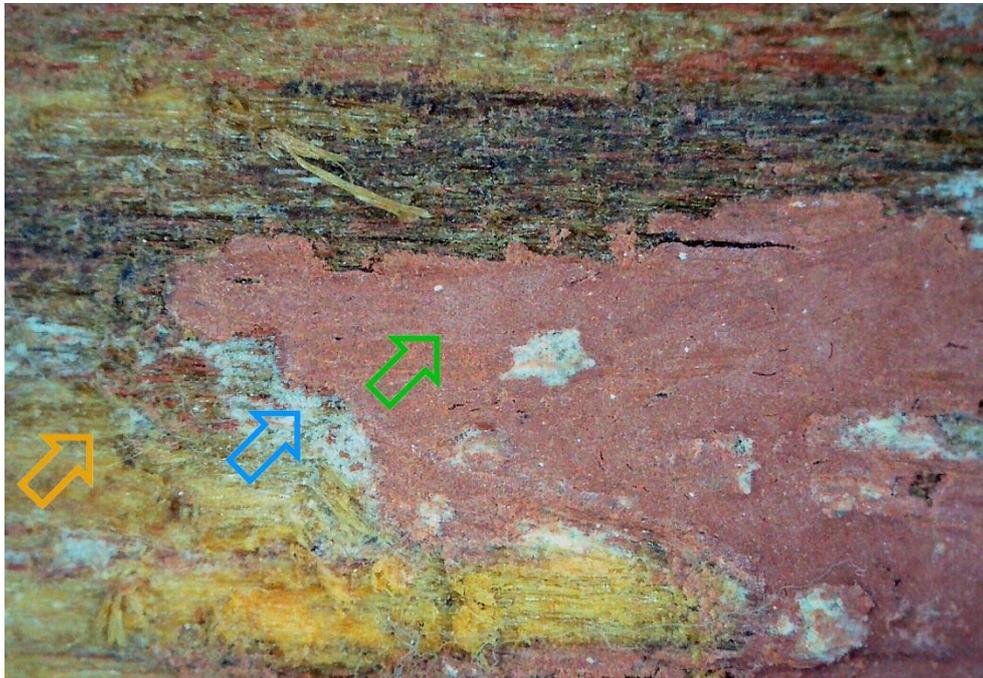
**Abb. 13: Befundstelle WAN 01, Chausseebrücke Schlosspark Neugattersleben, Windenhaus, Nordseite, Dachlatte, Mikro (der untere Bildrand bildet eine Gesamtbreite von ca. 6 mm ab).**

- ↗ Holzuntergrund
- ↗ Weiße Grundierung
- ↗ Braune Sichtfassung

Schicht	Schichtenfolge	Beschreibung	NCS 2-Code (ähnlich)
0	Holz		
1	Weiß Grundierung	Grundierung	
2	Brauner Anstrich	Sichtfassung	S 5020-Y70R (HBW: 18,7)

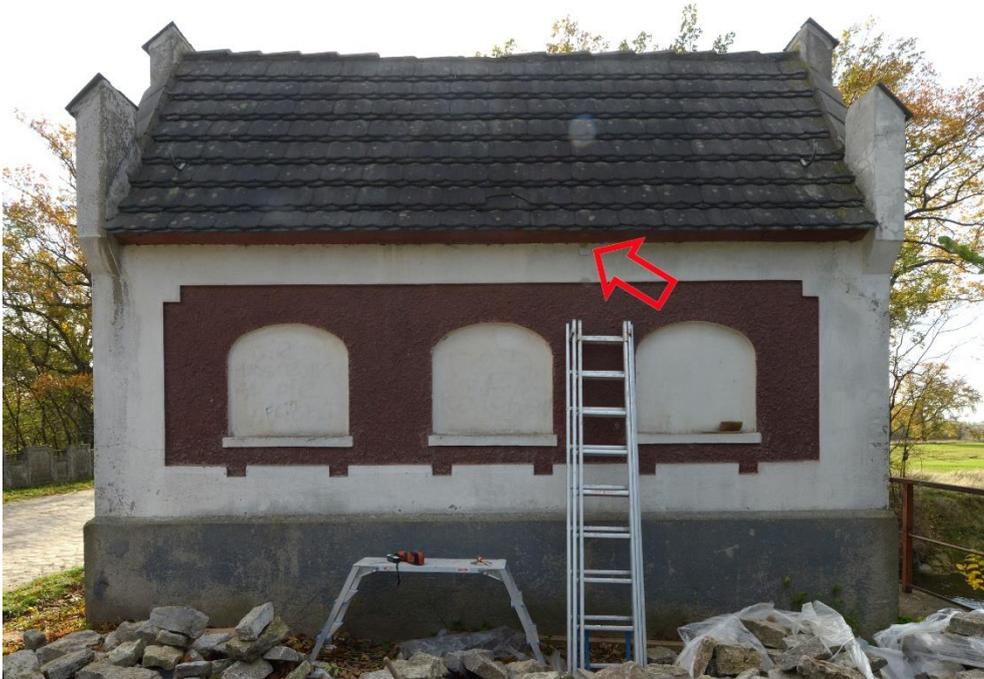
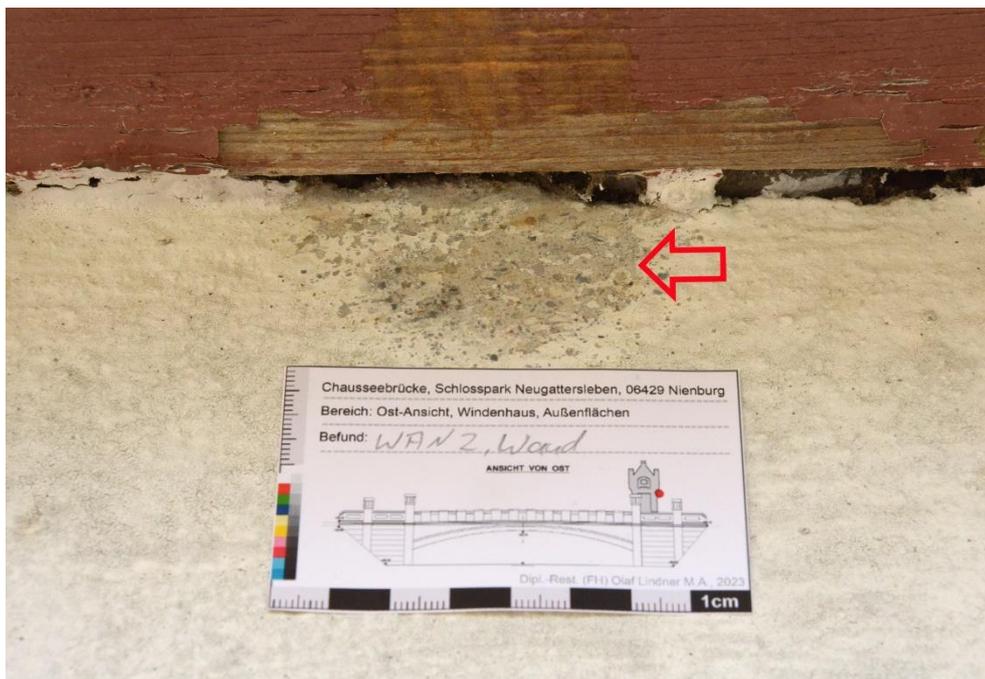
**Probestelle WAN 02, Windenhaus, Wandfläche, außen, Nordseite, unterhalb der Dachkonstruktion**

**Abb. 14: Befundstelle WAN 02, Chausseebrücke Schlosspark Neugattersleben, Windenhaus, Nordseite, Wandfläche unterhalb der Dachkonstruktion, Übersicht**

**Abb. 15: Befundstelle WAN 02, Chausseebrücke Schlosspark Neugattersleben, Windenhaus, Nordseite, Wandfläche unterhalb der Dachkonstruktion, Detail**

Die Wandflächen unterhalb der Dachkonstruktion, weisen über der Betonfläche eine feinsandige, dünne, ockerfarbene bis hellbraune Putz- oder Schlämmschicht auf. Diese könnte über der Betonfläche als abschließende Schicht aufgebracht worden sein, um eine Steinsichtigkeit zu imitieren. Das abschließende Anstrichsystem bildet die weiße Sichtfassung.

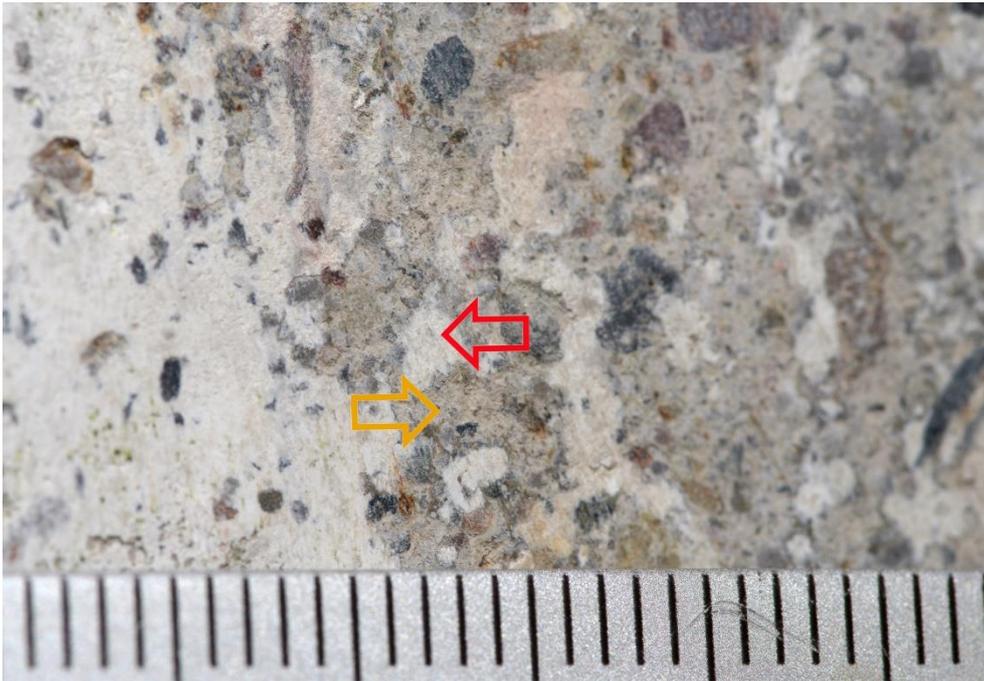
**Abb. 16: Befundstelle WAN 02**, Chausseebrücke Schlosspark Neugattersleben, Windenhaus, Nordseite, Wandfläche unterhalb der Dachkonstruktion, Detail

- ↗ Feinsandige, dünne Putzschicht (Schlämme?), über dem Betonuntergrund
- ↗ Weiße Sichtfassung

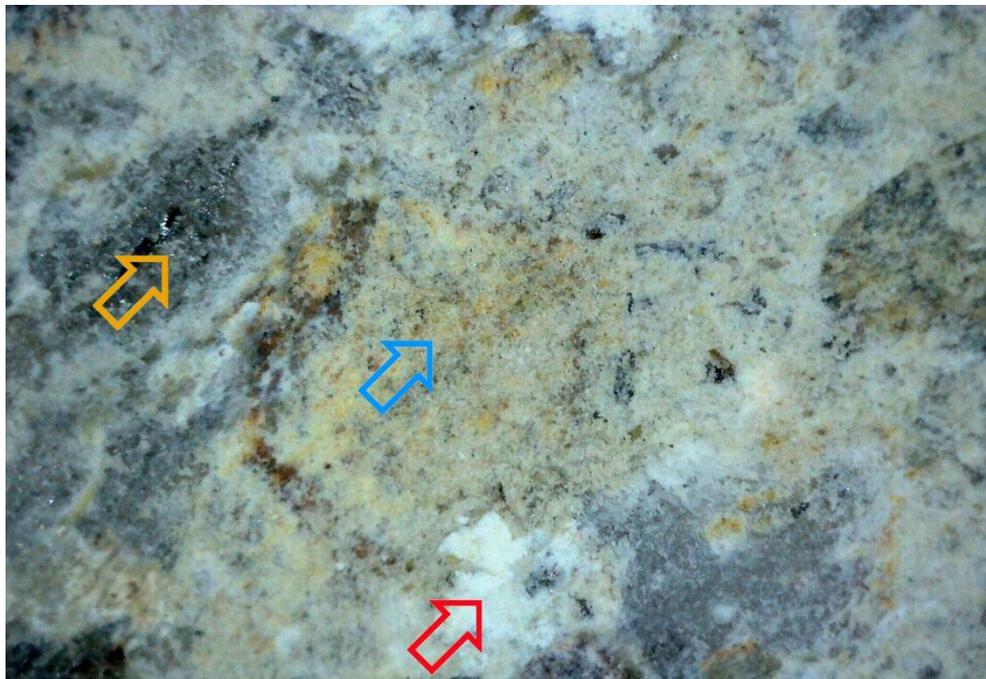
**Abb. 17: Befundstelle WAN 02**, Chausseebrücke Schlosspark Neugattersleben, Windenhaus, Nordseite, Wandfläche unterhalb der Dachkonstruktion, Mikro (der untere Bildrand bildet eine Gesamtbreite von ca. 6 mm ab).

- ↗ Betonuntergrund
- ↗ Feinsandige, dünne Putzschicht (Schlämme?), über dem Betonuntergrund
- ↗ Weiße Sichtfassung

Schicht	Schichtenfolge	Beschreibung	NCS 2-Code (ähnlich)
0	Beton	Träger	
1	Ocker, Hellbraun	Feinsandige Putzschicht	S 1505-Y50R (HBW: 63,2) S 2005-Y40R (HBW: 54,0)
2	Weiß	Sichtfassung	S 0502-Y50R (HBW: 82,6)

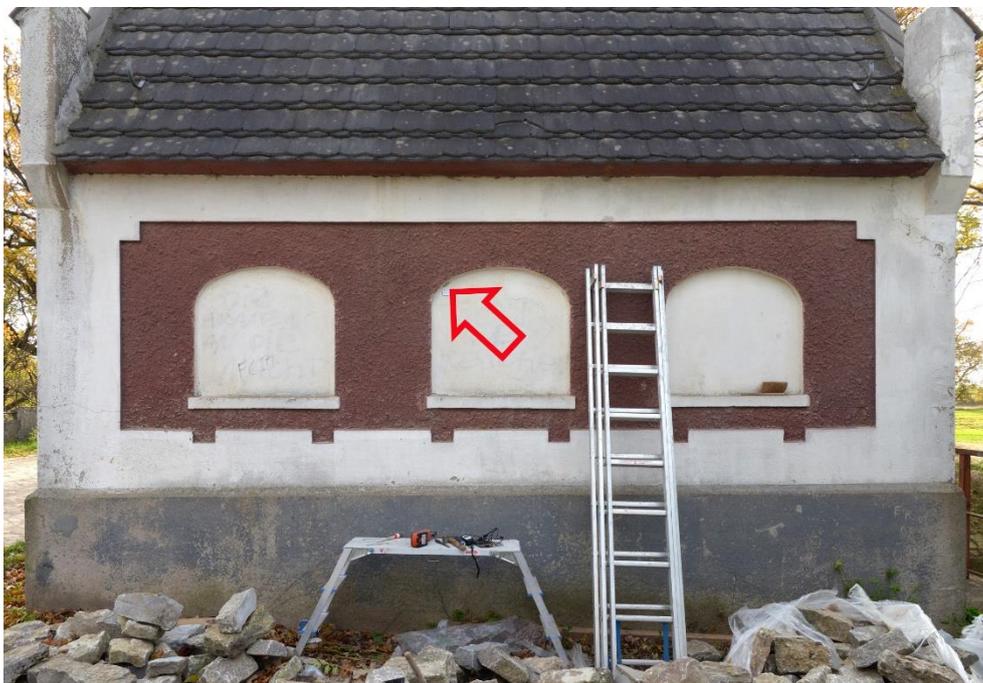
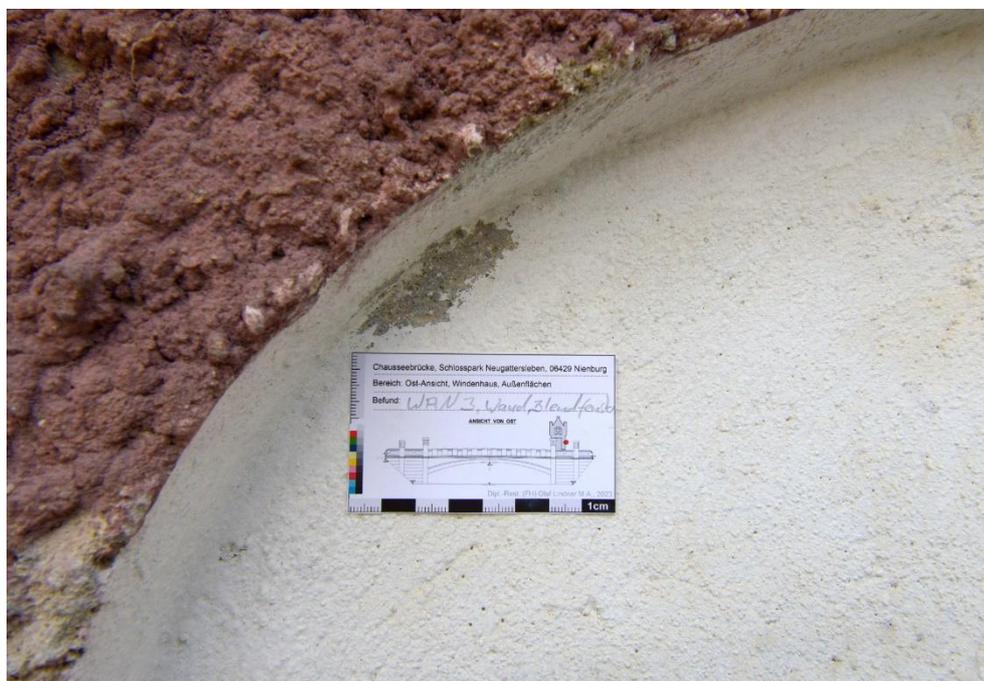
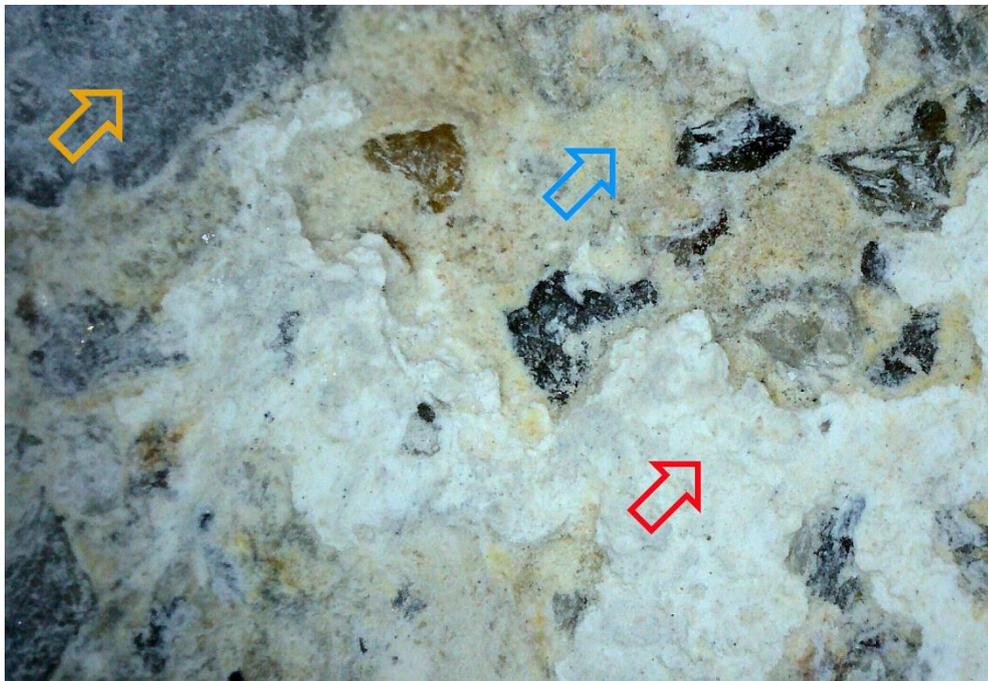
**Probestelle WAN 03, Windenhaus, Wandfläche, außen, Nordseite, Blendfenster**

**Abb. 18: Befundstelle WAN 03, Chausseebrücke Schlosspark Neugattersleben, Windenhaus, Nordseite (außen), Wandfläche, mittleres Blendfenster, Übersicht**

**Abb. 19: Befundstelle WAN 03, Chausseebrücke Schlosspark Neugattersleben, Windenhaus, Nordseite (außen), Wandfläche, mittleres Blendfenster, Detail**

**Abb. 21: Befundstelle WAN 03, Chausseebrücke Schlosspark Neugattersleben, Windenhaus, Nordseite (außen), Wandfläche, mittleres Blendfenster, Mikro (der untere Bildrand bildet eine Gesamtbreite von ca. 6 mm ab).**

Schicht	Schichtenfolge	Beschreibung	NCS 2-Code (ähnlich)
0	Beton	Träger	
1	Ocker, Hellbraun	Feinkörnige Putzschicht	S 3010-Y30R (HBW: 40,7) S 3005-Y20R (HBW: 42,0)
2	Weiß	Sichtfassung	S 0502-Y50R (HBW: 82,6) S 0603-G80Y (HBW: 83,5)

Das Blendfenster zeigt den gleichen Befund wie die darüberliegende Wandfläche, unmittelbar über der Betonfläche der Wandkonstruktion, liegt eine feinsandige, dünne, ockerfarbene bis hellbraune Putz- oder Schlämmschicht. Das abschließende Anstrichsystem bildet die weiße Sichtfassung.

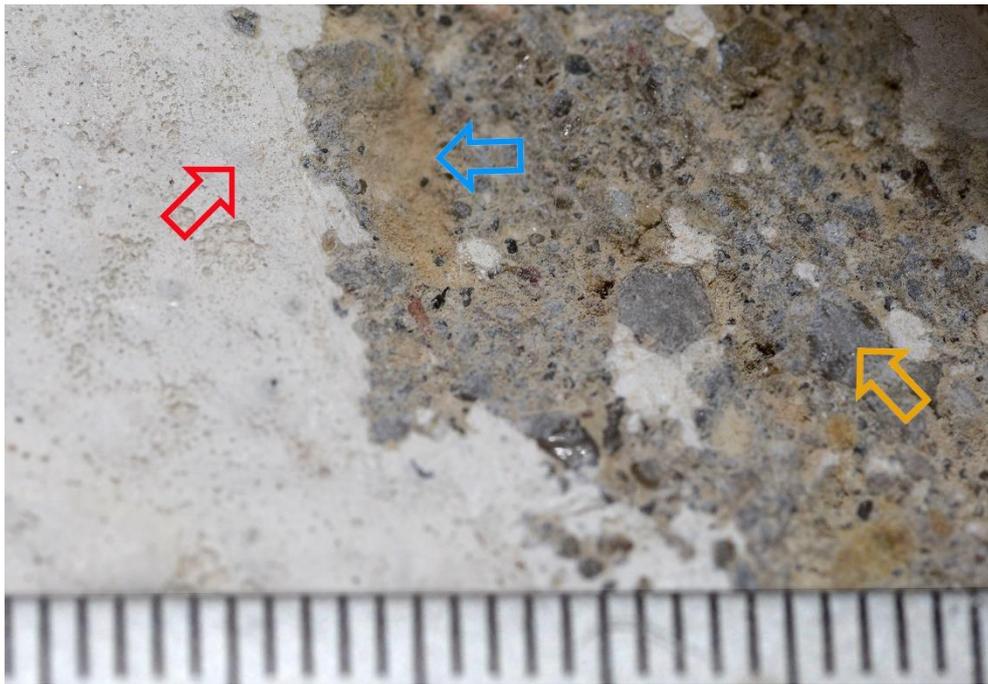
**Abb. 20: Befundstelle WAN 03, Chausseebrücke Schlosspark Neugattersleben, Windenhaus, Nordseite (außen), Wandfläche, mittleres Blendfenster, Makro**

- ↗ Betonuntergrund
- ↖ Feinsandige, dünne Putzschicht (Schlämme?), über dem Betonuntergrund
- ↗ Weiße Sichtfassung

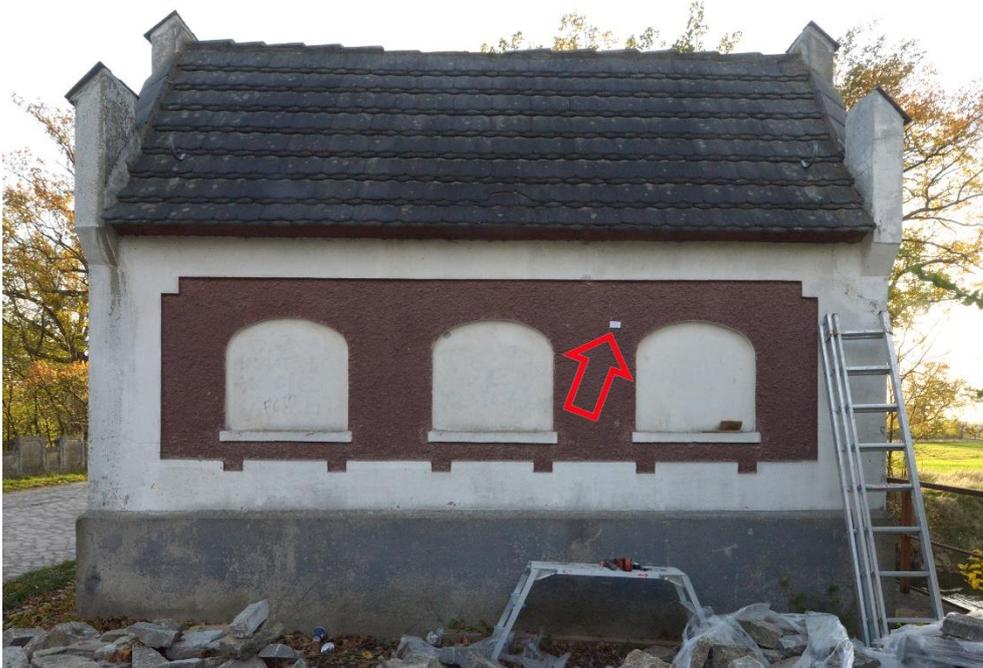
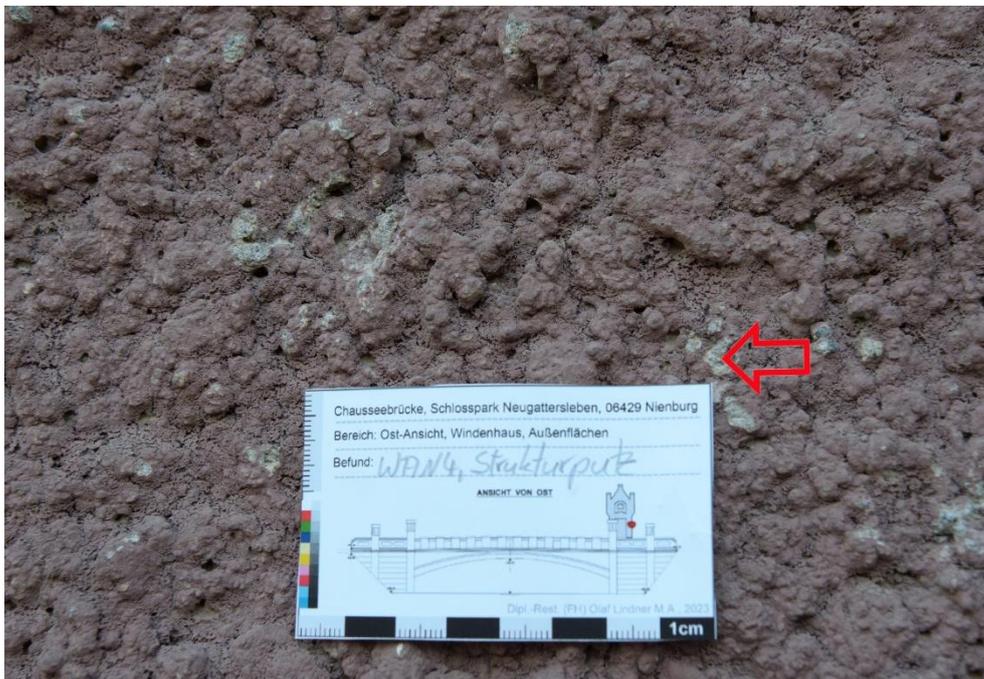
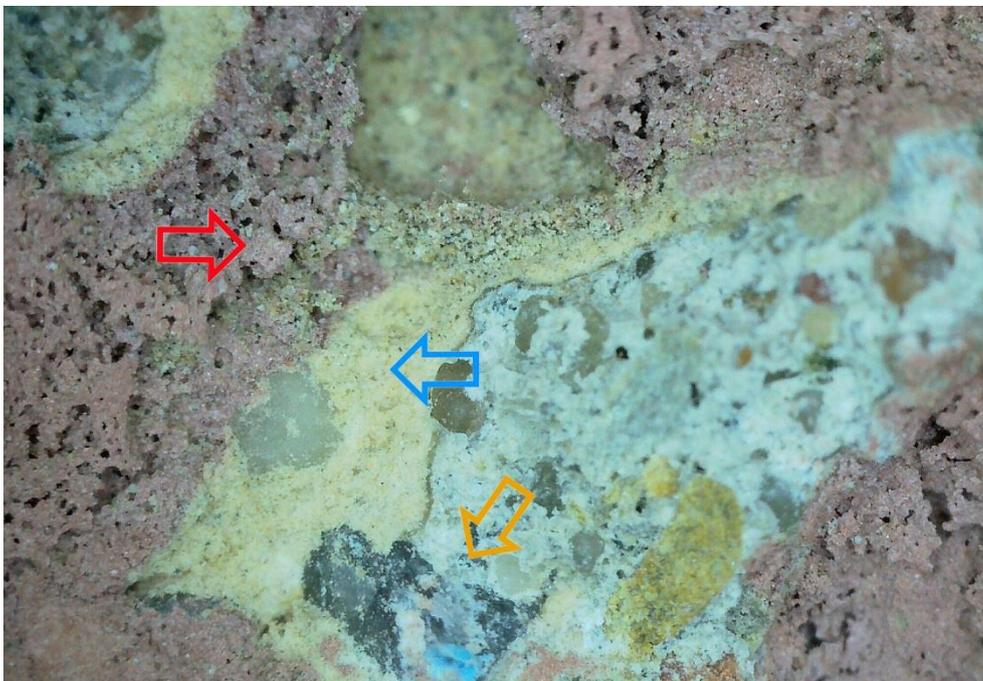
**Probestelle WAN 04, Windenhaus, Wandfläche, außen, Nordseite, Strukturputz**

**Abb. 22: Befundstelle WAN 04, Chausseebrücke Schlosspark Neugattersleben, Windenhaus, Nordseite (außen), Wandfläche, Strukturputz, Übersicht**

**Abb. 23: Befundstelle WAN 04, Chausseebrücke Schlosspark Neugattersleben, Windenhaus, Nordseite (außen), Wandfläche, Strukturputz, Detail**

**Abb. 25: Befundstelle WAN 04, Chausseebrücke Schlosspark Neugattersleben, Windenhaus, Nordseite (außen), Wandfläche, Strukturputz, Mikro (der untere Bildrand bildet eine Gesamtbreite von ca. 6 mm ab).**

Schicht	Schichtenfolge	Beschreibung	NCS 2-Code (ähnlich)
0	Kalk-Zementputz	Träger	
1	Ocker, Hellbraun	Feinkörnige Putzschicht	S 4010-Y30R (HBW: 30,8) S 4010-Y50R (HBW: 30,5)
2	rotbraun	Sichtfassung	S 5020-Y90R (HBW: 16,3)

Das Strukturputz-Feld im mittleren Fassadenbereich welcher die Blendfenster einfasst, wird durch einen Putzbewurf aus Kalk-Zementmörtel gebildet. Auf der Oberfläche der grauen Putzschicht ist ein dünnere, ockerfarbene bis hellbraun gefärbte, feinsandige Mörtelschicht zu erkennen. Diese Schicht wurde offensichtlich als Gestaltungsmerkmal flächig aufgebracht, um die Objektfläche aufzuwerten, da die Optik an eine Natursteinoberfläche erinnert. Die abschließende, braune Sichtfassung stellt die einzige vorhandene Farbgestaltung dar.

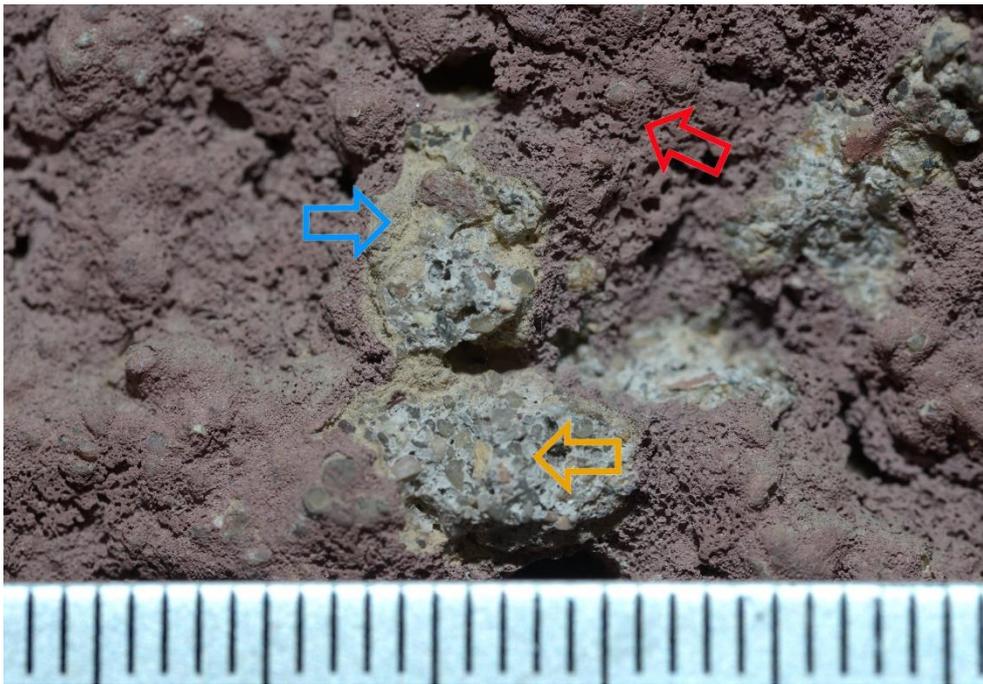
**Abb. 24: Befundstelle WAN 04, Chausseebrücke Schlosspark Neugattersleben, Windenhaus, Nordseite (außen), Wandfläche, Strukturputz, Makro**

- ↗ Putzuntergrund
- ↖ Feinsandige, dünne Putzschicht (Schlämme?)
- ↘ Braune Sichtfassung

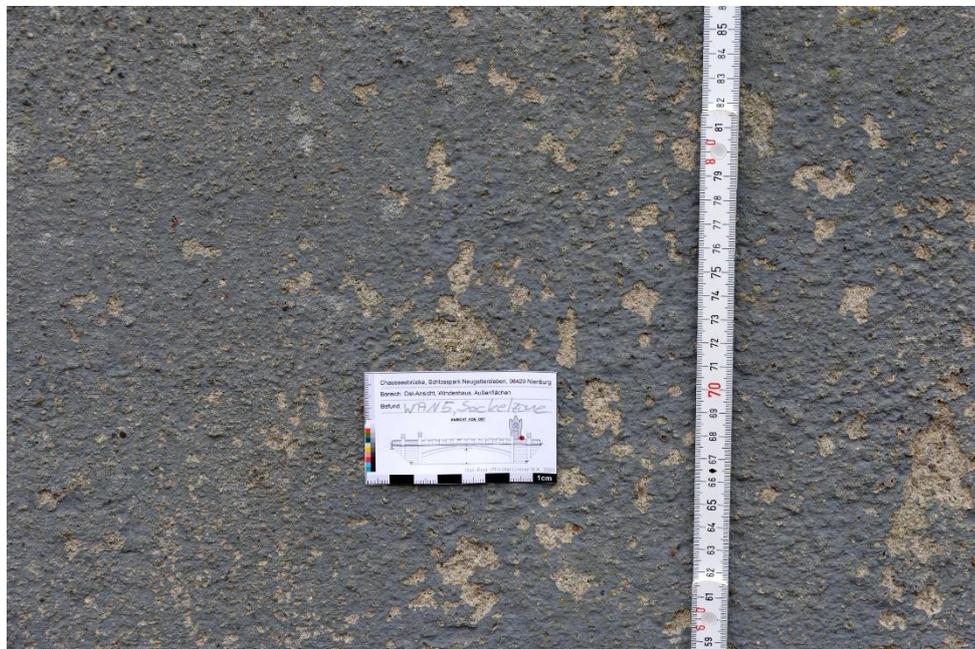
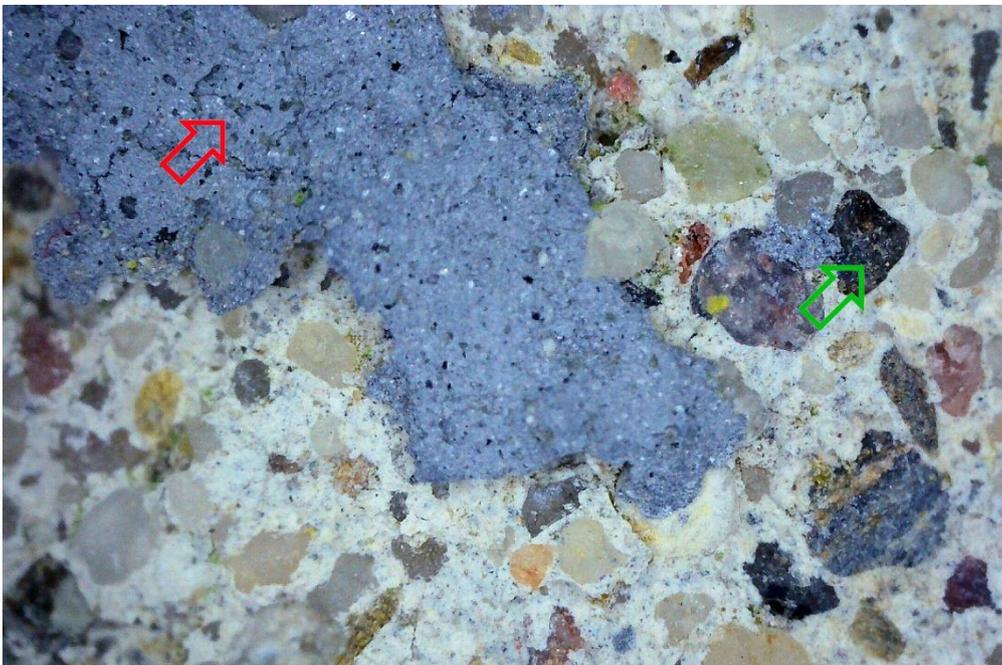
### Probestelle WAN 05, Windenhaus, Sockelfläche, außen, Nordseite

**Abb. 27: Befundstelle WAN 05, Chausseebrücke Schlosspark Neugattersleben, Windenhaus, Nordseite (außen), Sockelfläche, Detail**

**Abb. 29: Befundstelle WAN 05,** Chausseebrücke Schlosspark Neugattersleben, Windenhaus, Nordseite (außen), Sockelfläche, Mikro (der untere Bildrand bildet eine Gesamtbreite von ca. 6 mm ab).

Schicht	Schichtenfolge	Beschreibung	NCS 2-Code (ähnlich)
0	Zementputz	Träger	S 4005-Y20R (HBW: 32,3)
1	Blau-grau	Sichtfassung	S 3502-B S 5500-N (HBW: 21,7)

Die Befundstelle WAN 05 zeigt als einzige Farbschicht im Bereich der Sockelflächen, eine dunkelgraue Fassung, welche direkt auf dem Betonuntergrund liegt. Die feinsandige, ockerfarbene Mörtelschicht fehlt hier vollständig. Entweder war sie vor dem Farbauftrag aufgrund der witterungs-exponierten Lage des Sockels (Spritzwasserzone) bereits zurückgewittert, oder der untere Fassadenbereich wurde bei der Gestaltung mit der hellbraunen Beschichtung von vornherein ausgespart.

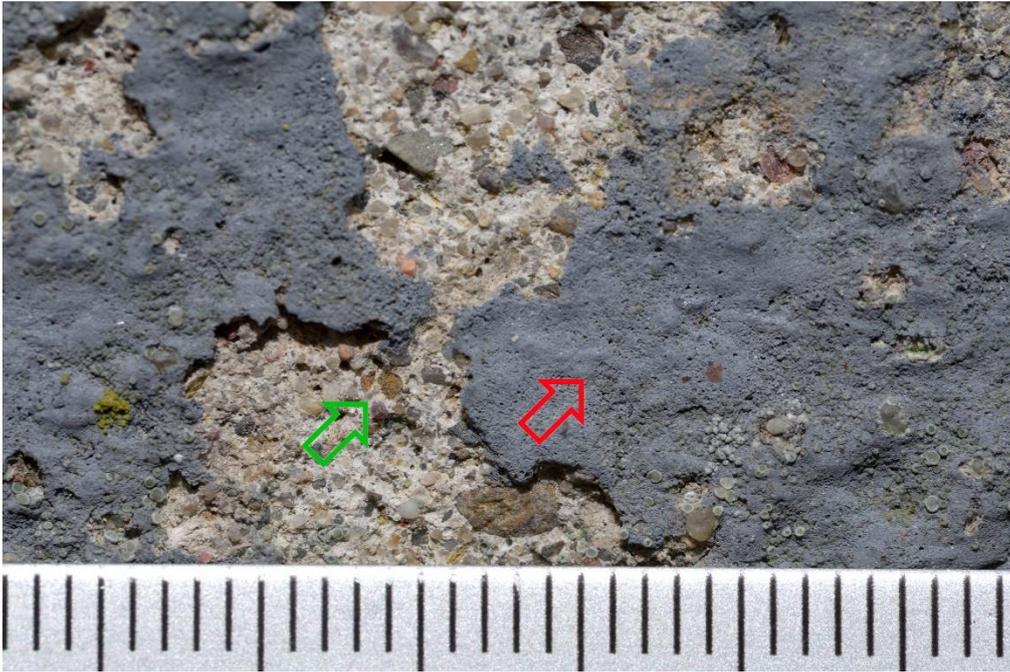
**Abb. 28: Befundstelle WAN 05,** Chausseebrücke Schlosspark Neugattersleben, Windenhaus, Nordseite (außen), Sockelfläche, Makro

- ↗ Betonuntergrund
- ↗ Graue Farbschicht als Sichtfassung

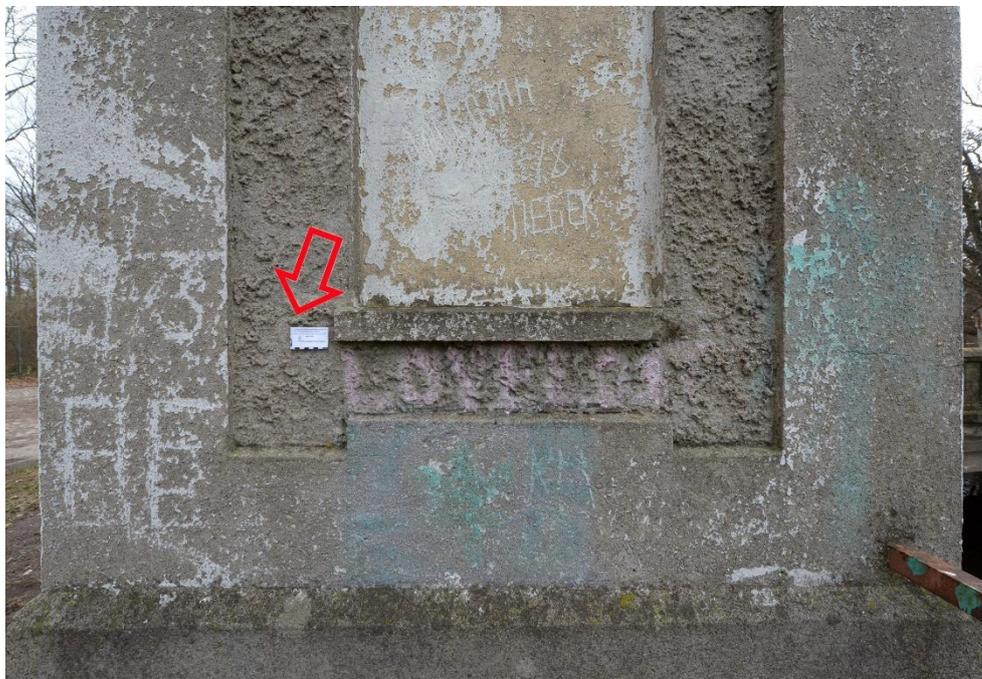
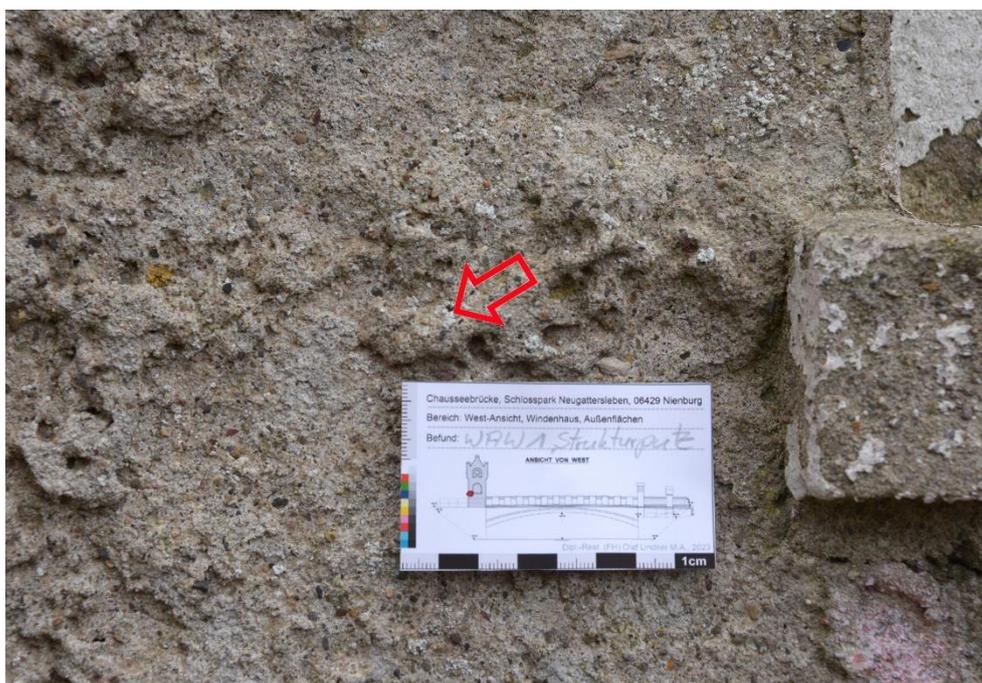
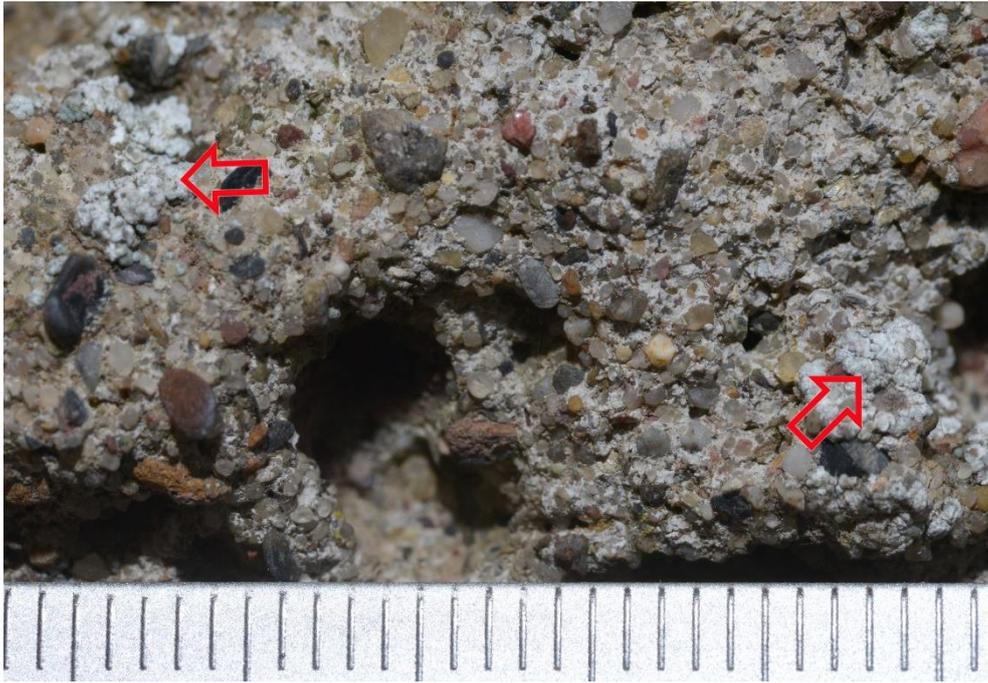
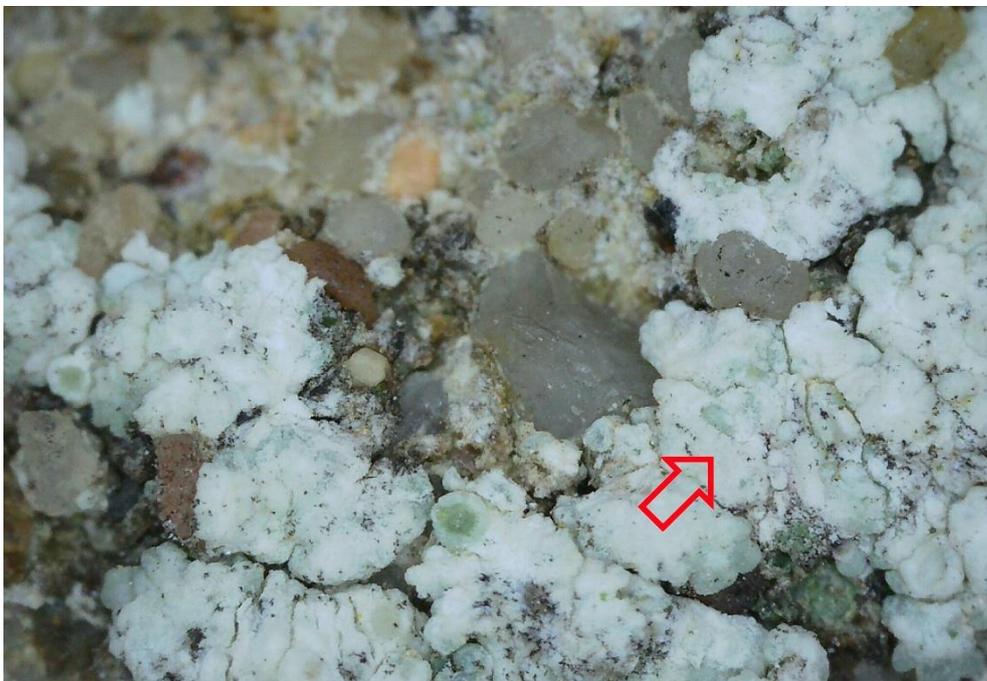
**Probestelle WAW 01, Windenhaus, Wandfläche, außen, Westseite, Strukturputz**

**Abb. 30: Befundstelle WAW 01, Chausseebrücke Schlosspark Neugattersleben, Windenhaus, Westseite (außen), Strukturputz, Übersicht**

**Abb. 31: Befundstelle WAW 01, Chausseebrücke Schlosspark Neugattersleben, Windenhaus, Westseite (außen), Strukturputz, Detail**

**Abb. 32: Befundstelle WAW 01**, Chausseebrücke Schlosspark Neugattersleben, Windenhaus, Westseite (außen), Strukturputz, Makro

**Abb. 33: Befundstelle WAW 01**, Chausseebrücke Schlosspark Neugattersleben, Windenhaus, Westseite (außen), Strukturputz, Mikro (der untere Bildrand bildet eine Gesamtbreite von ca. 6 mm ab).

↗ Weiße Sichtfassung, direkt auf der Strukturputzoberfläche

Schicht	Schichtenfolge	Beschreibung	NCS 2-Code (ähnlich)
0	Strukturputz (zementgebunden)	Träger	S 5005-Y20R (25,2)
1	weiß	Sichtfassung	S 0502-Y50R (HBW: 38,2)

Auf der gesamten Fassadenansicht der Westseite des Windenhauses ist nur die stark verwitterte, weiße Sichtfassung zu erkennen. Eine farbliche Differenzierung nach architektonischer Baugliederung ist nicht vorhanden.

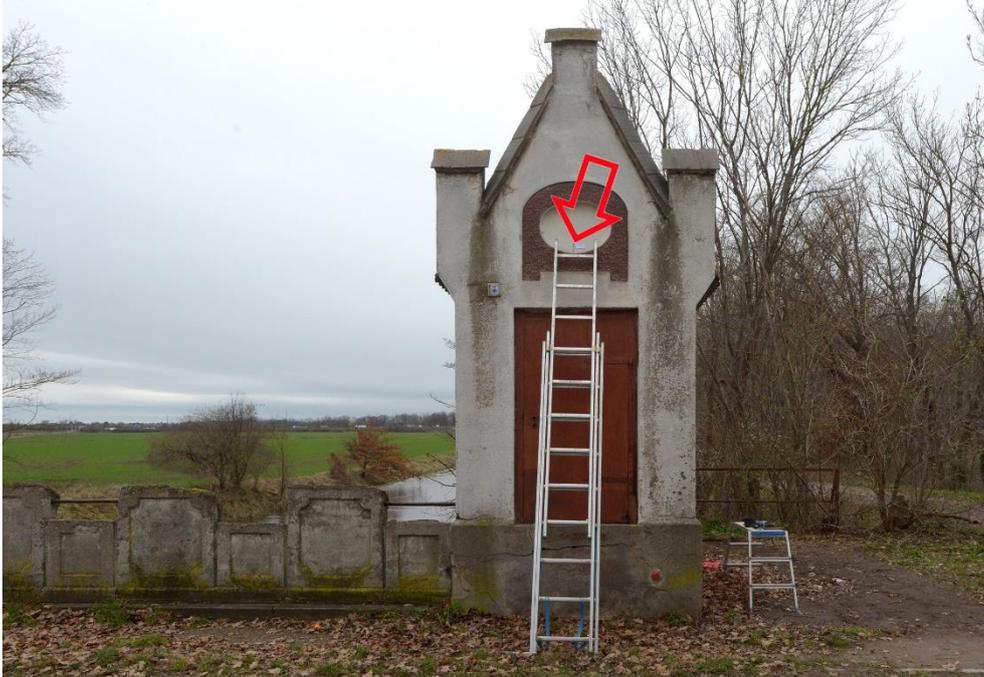
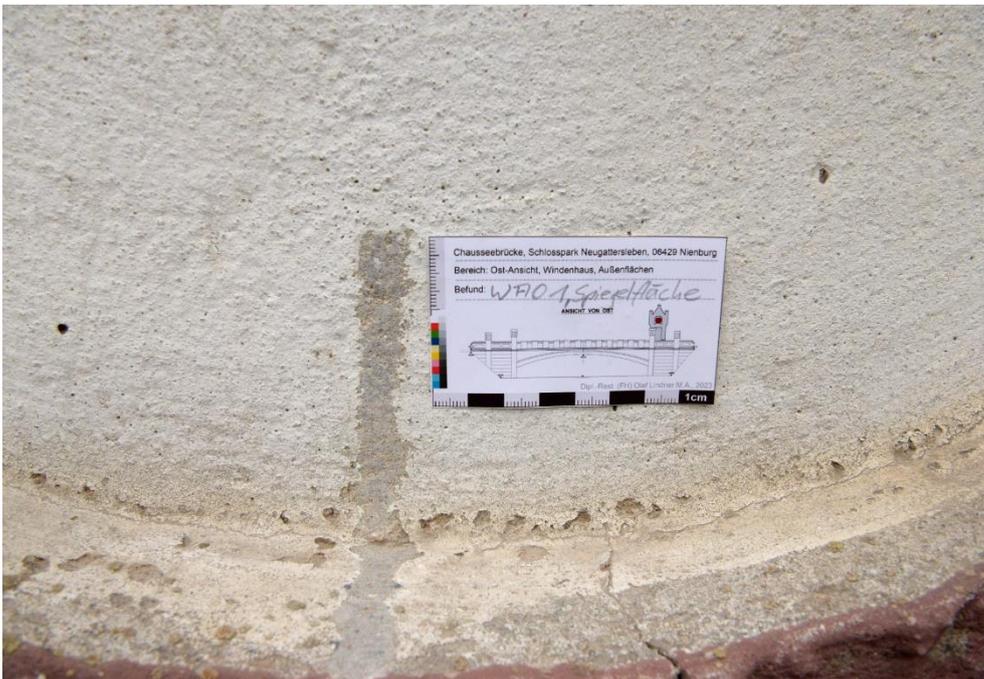
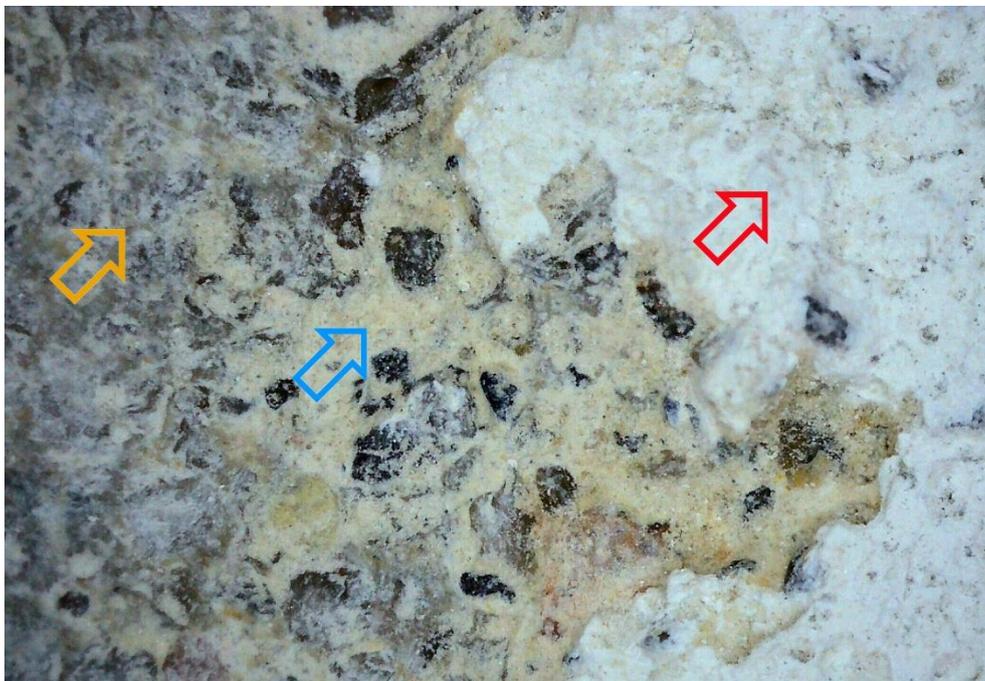
**Probestelle WAO 01, Windenhaus, Rückfläche Blendfenster, außen, Ostseite**

**Abb. 34: Befundstelle WAO 01, Chausseebrücke Schlosspark Neugattersleben, Windenhaus, Ostseite (außen), Blendfenster über Eingangsbereich, Übersicht**

**Abb. 35: Befundstelle WAO 01, Chausseebrücke Schlosspark Neugattersleben, Windenhaus, Ostseite (außen), Blendfenster über Eingangsbereich, Detail**

**Abb. 37: Befundstelle WAO 01, Chausseebrücke Schlosspark Neugattersleben, Windenhaus, Ostseite (außen), Blendfenster über Eingangsbereich, Mikro (der untere Bildrand bildet eine Gesamtbreite von ca. 6 mm ab).**

Schicht	Schichtenfolge	Beschreibung	NCS 2-Code (ähnlich)
0	Zementputz	Träger	S 3502-Y (38,2)
1	Ocker, hellbraun	Feine Putzschicht (Schlämme?)	S 3005-Y50R (HBW: 40,3)
2	weiß	Sichtfassung	S 0603-G80Y (HBW: 83,5)

Auf der Ostfassade des Windenhauses bestätigt sich der Befund der Westseite, auch hier liegt direkt auf der Betonoberfläche eine gelblich-braune, dünne, feinsandige Mörtelschicht. Außer der weißen Sichtfassung darüber, ist kein Farbbefund nachweisbar.

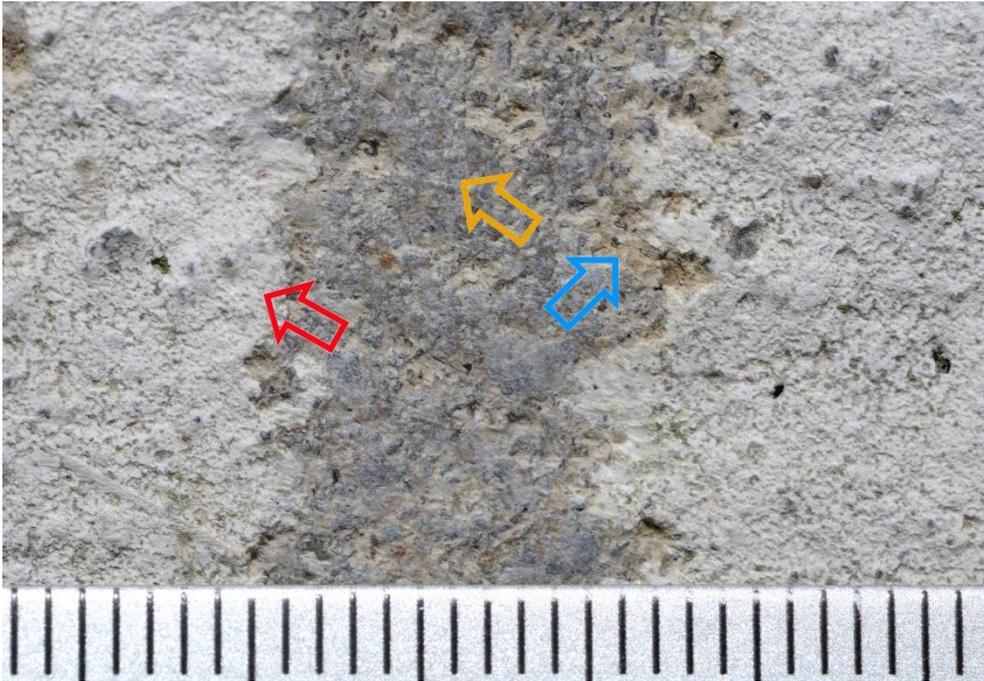
**Abb. 36: Befundstelle WAO 01, Chausseebrücke Schlosspark Neugattersleben, Windenhaus, Ostseite (außen), Blendfenster über Eingangsbereich, Makro**

- 👉 Betonuntergrund
- 👉 Feinsandige, dünne Putzschicht (Schlämme?)
- 👉 Weiße Sichtfassung

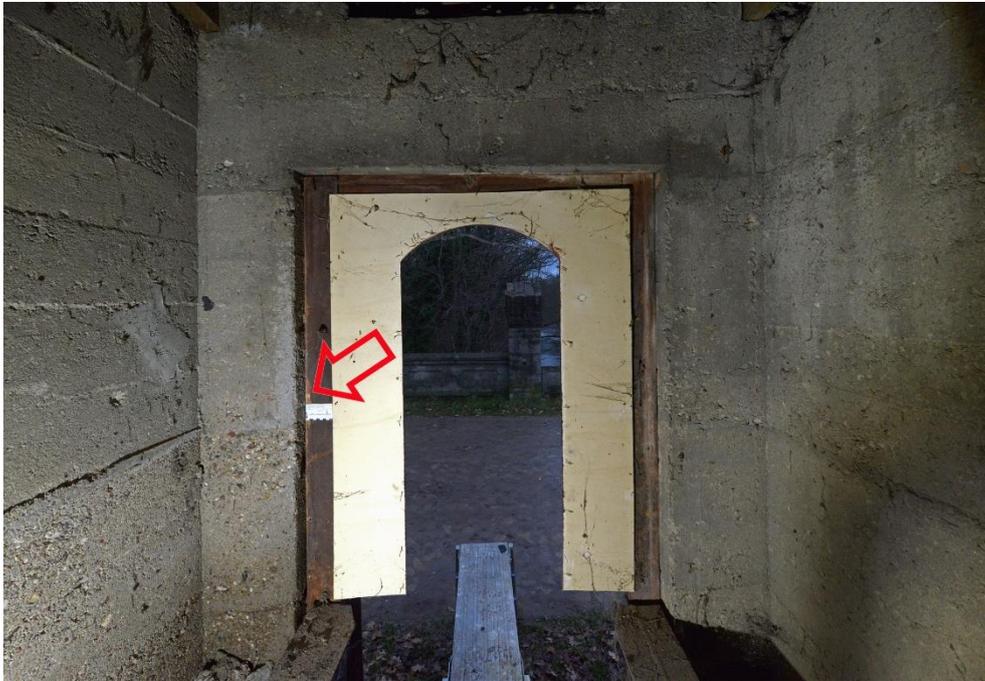
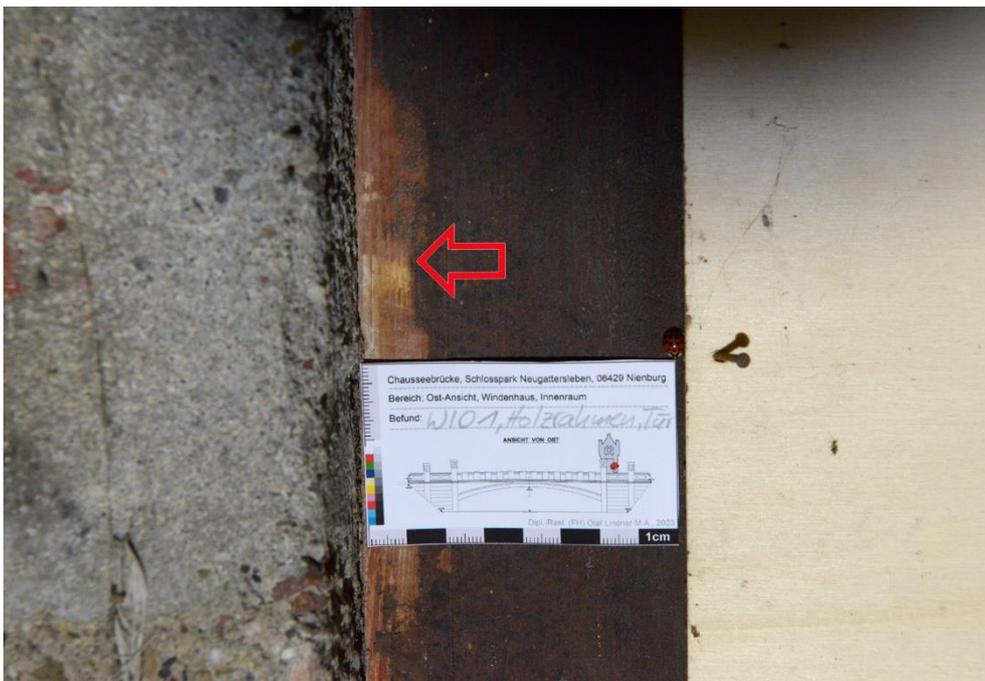
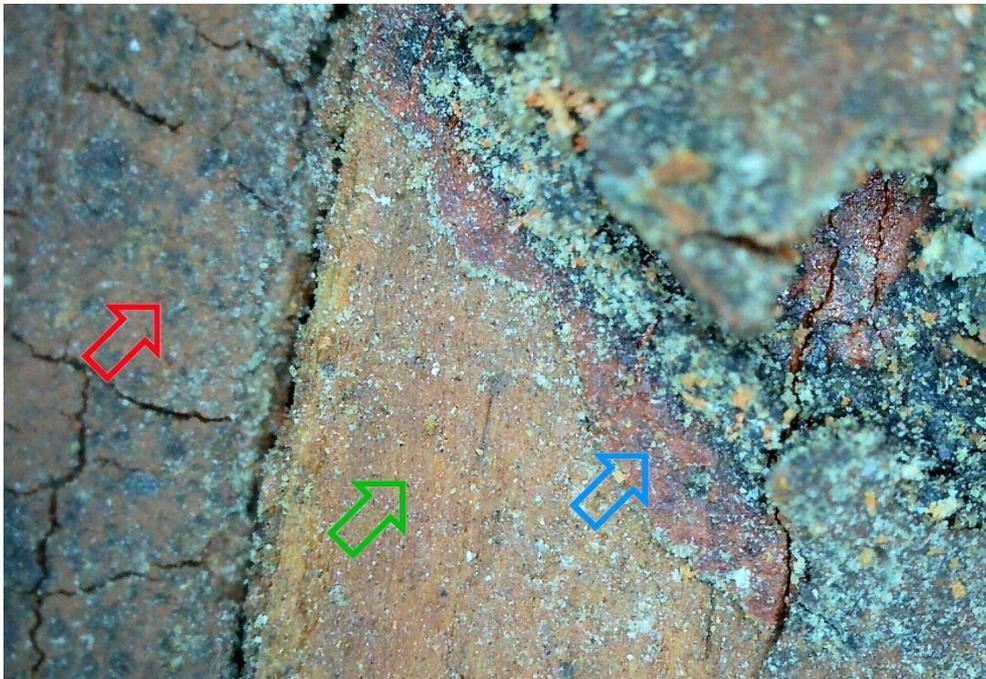
**Probestelle WIO 01, Windenhaus, Holzrahmen, innen, Eingangstür (Ostseite)**

**Abb. 38: Befundstelle WIO 01, Chausseebrücke Schlosspark Neugattersleben, Windenhaus, Ostseite (innen), Holzrahmen der Eingangstür, Übersicht**

**Abb. 39: Befundstelle WIO 01, Chausseebrücke Schlosspark Neugattersleben, Windenhaus, Ostseite (innen), Holzrahmen der Eingangstür, Detail**

**Abb. 41: Befundstelle WIO 01, Chausseebrücke Schlosspark Neugattersleben, Windenhaus, Ostseite (innen), Holzrahmen der Eingangstür, Mikro (der untere Bildrand bildet eine Gesamtbreite von ca. 6 mm ab).**

Schicht	Schichtenfolge	Beschreibung	NCS 2-Code (ähnlich)
0	Holz, eventuell mit Imprimitur	Träger	
1	Rotbraun, heller	Fassung	S 6020-Y60R (HBW: 12,7) S 5020-Y60R (HBW: 18,6)
2	dunkelbraun	Sichtfassung	S 7010-Y90R (HBW: 10,1) S 7010-Y70R (HBW: 9,5)

Der Türrahmen der Zugangsöffnung zum Windenhaus, weist im Innenbereich lediglich zwei braune Anstriche auf. Unmittelbar auf dem Holzträger ist eine rotbraune Erstfassung vorhanden, auf welcher sich eine dunkelbraune, deutlich gealterte Sichtfassung befindet.
