## Dokumentation, Voruntersuchung Chausseebrücke, Schlosspark Neugattersleben

## Chausseebrücke, Schlosspark Neugattersleben, Projektdatenblatt

Im Vorfeld der Restaurierungsmaßnahme an der Chausseebrücke am Schlosspark Neugattersleben soll verifiziert werden, ob und in welchem Umfang noch etwaige historische Farbfassungen auf den Objektoberflächen nachweisbar sind. Anhand von sondierenden Detailuntersuchungen am Objekt-Ensemble aus Brückenbrüstungen (inkl. Pfeiler) und dem Windenhaus, welches noch die originalen Zahnräder zur Steuerung des ehemaligen Stauwehres beinhaltet, sowie der Dokumentation ausgewählter Befunde, soll diese Fragestellung geklärt werden.

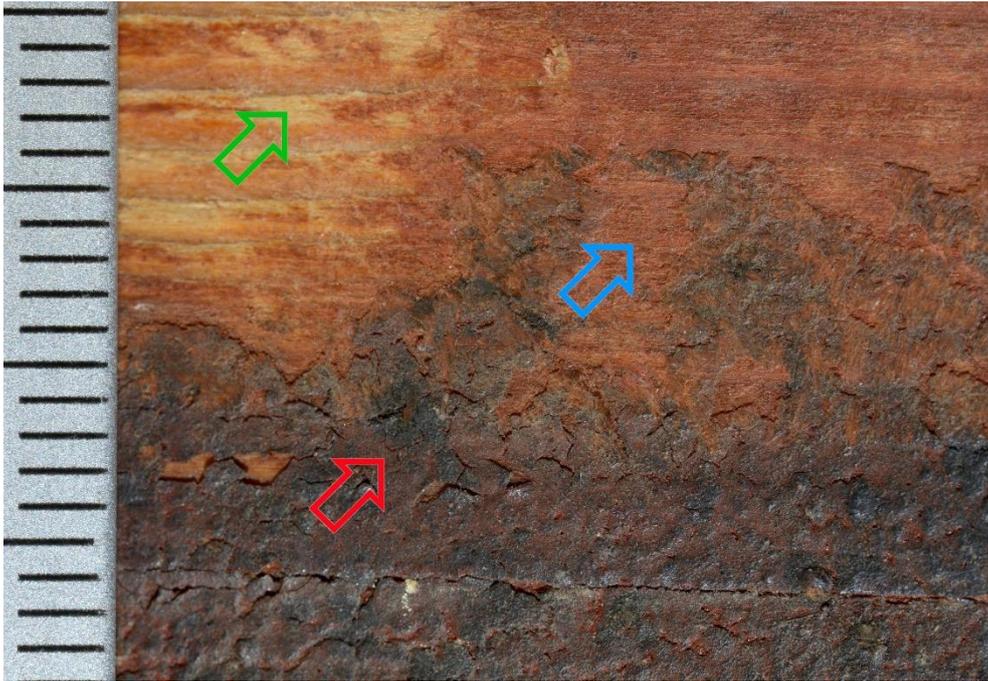
**Abb. 40: Befundstelle WIO 01, Chausseebrücke Schlosspark Neugattersleben, Windenhaus, Ostseite (innen), Holzrahmen der Eingangstür, Makro**

- ↗ Holzoberfläche
- ↘ rötlich-braune, hellere Farbschicht
- ↖ dunkelbraune Sichtfassung

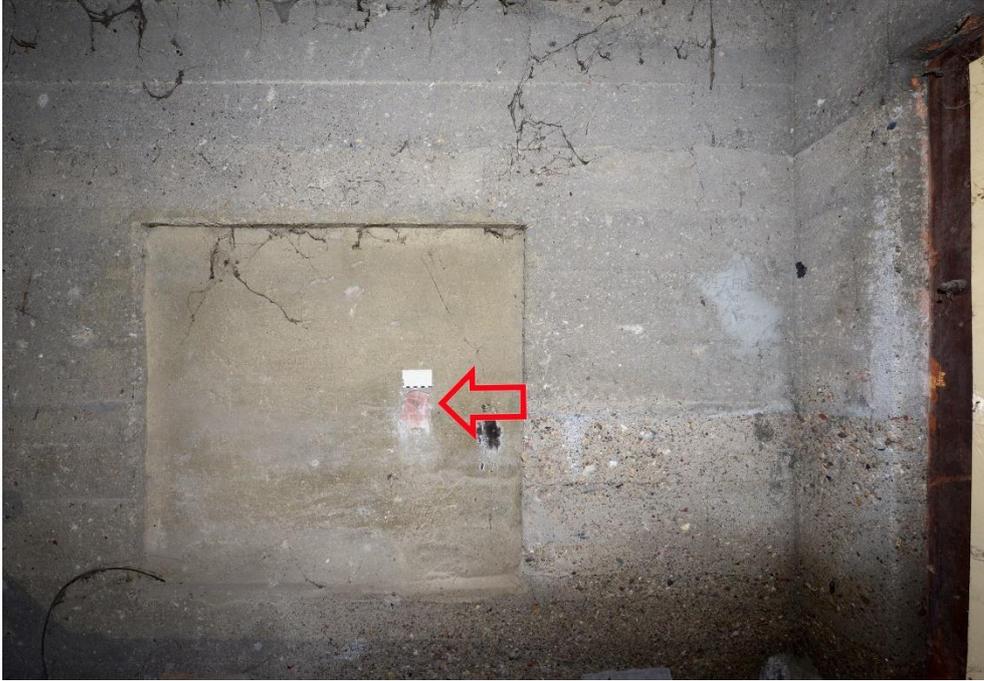
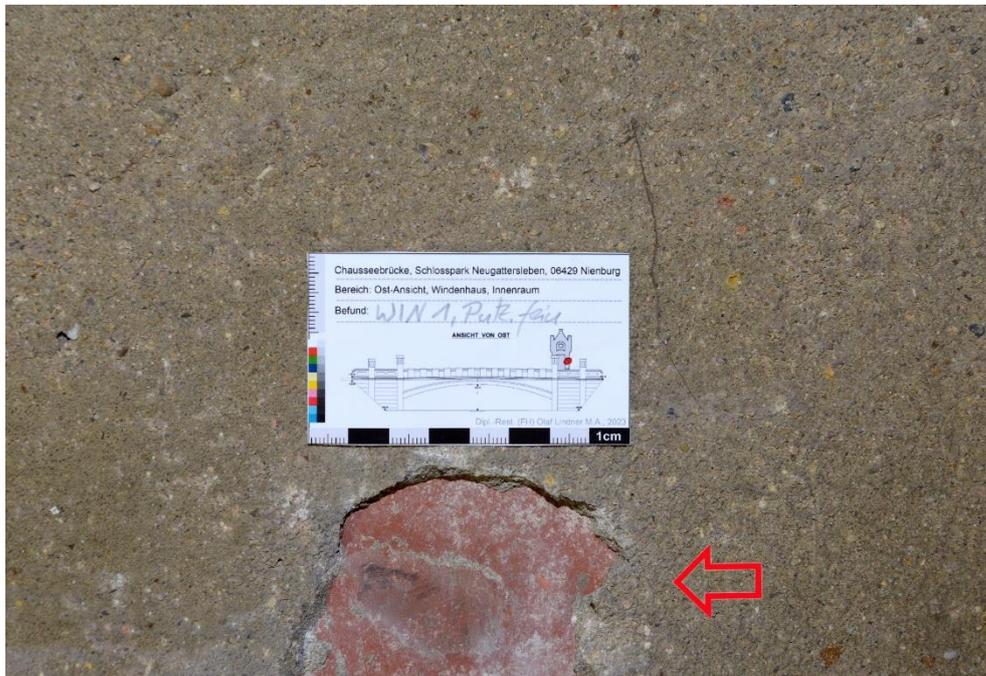
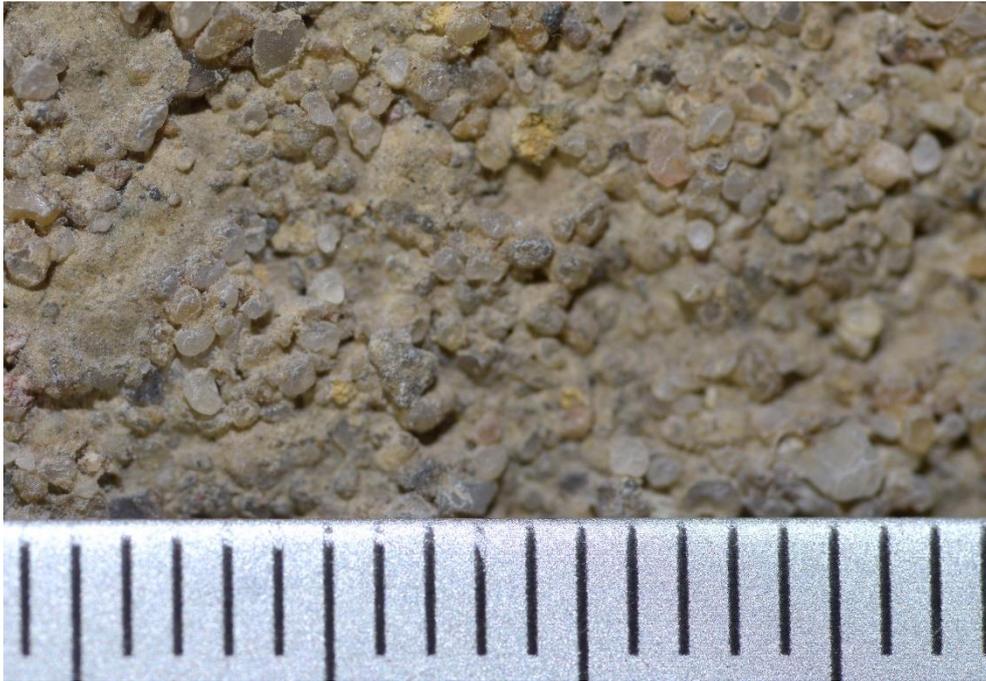
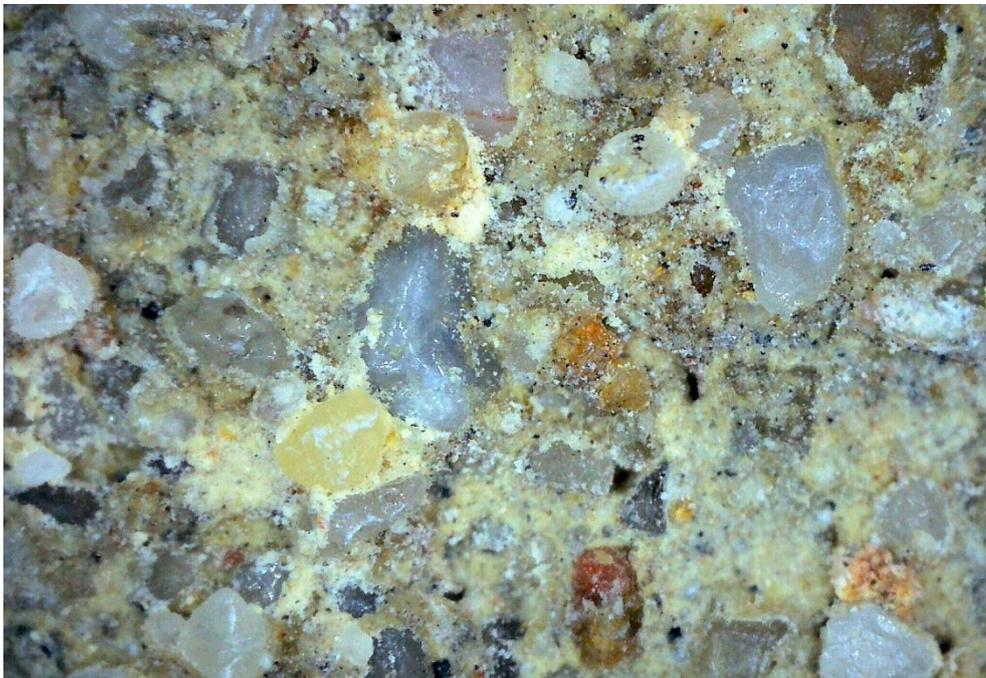
**Probestelle WIN 01, Windenhaus, Holzrahmen, innen, Eingangstür (Ostseite)**

**Abb. 42: Befundstelle WIN 01, Chausseebrücke Schlosspark Neugattersleben, Windenhaus, Nordseite (innen), Putzschicht über Ziegelausmauerung der Blendfenster, Übersicht**

**Abb. 43: Befundstelle WIN 01, Chausseebrücke Schlosspark Neugattersleben, Windenhaus, Nordseite (innen), Putzschicht über Ziegelausmauerung der Blendfenster, Detail**

**Abb. 44: Befundstelle WIN 01**, Chausseebrücke Schlosspark Neugattersleben, Windenhaus, Nordseite (innen), Putzschicht über Ziegelausmauerung der Blendfenster, Makro

**Abb. 45: Befundstelle WIN 01**, Chausseebrücke Schlosspark Neugattersleben, Windenhaus, Nordseite (innen), Putzschicht über Ziegelausmauerung der Blendfenster, Mikro (der untere Bildrand bildet eine Gesamtbreite von ca. 6 mm ab).

Schicht	Schichtenfolge	Beschreibung	NCS 2-Code (ähnlich)
0	Zementputz	Träger	S 5010-Y30R (HBW: 22,5) S 5010-Y10R (HBW: 24,1)

Die Maueröffnungen der Betonkonstruktion des Windenhauses wurden nachträglich mit Ziegeln ausgemauert. Durch die Rücklage gegenüber dem Oberflächenniveau der Betonflächen, ergeben sich die Blendfenster. Die Ziegeloberflächen sind nachträglich mit einem leicht ockerfarbenen Mörtel überputzt worden. Die Sieblinie des Mörtels beträgt im Mittel ca. 0-2 mm, wobei auch deutlich größere Überkörner beinhaltet sind. Das Bindemittel besteht vermutlich aus Kalk-Zement.

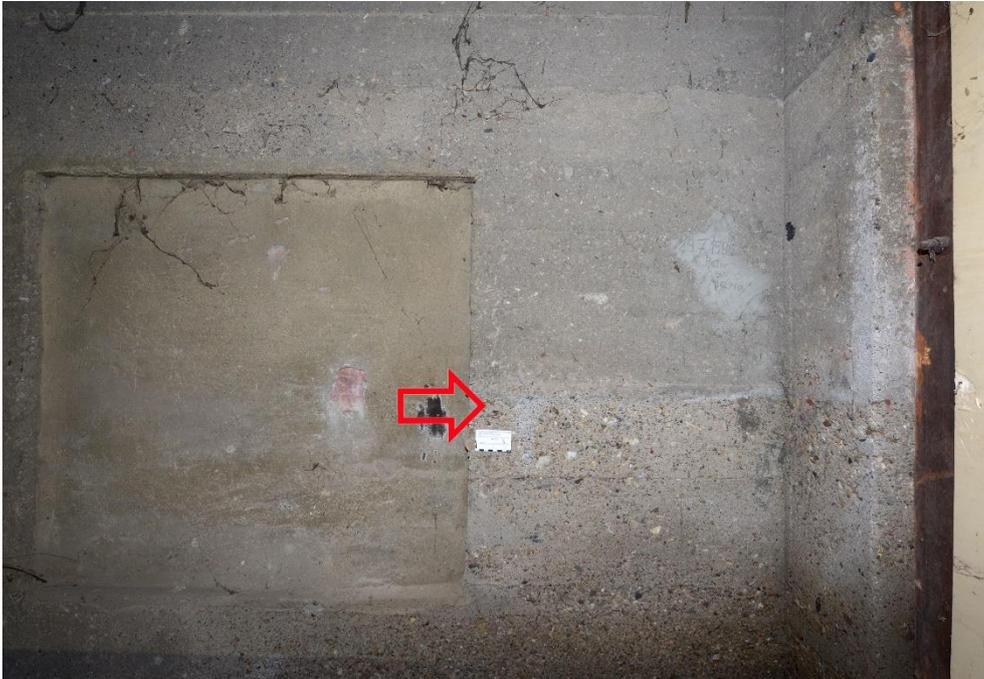
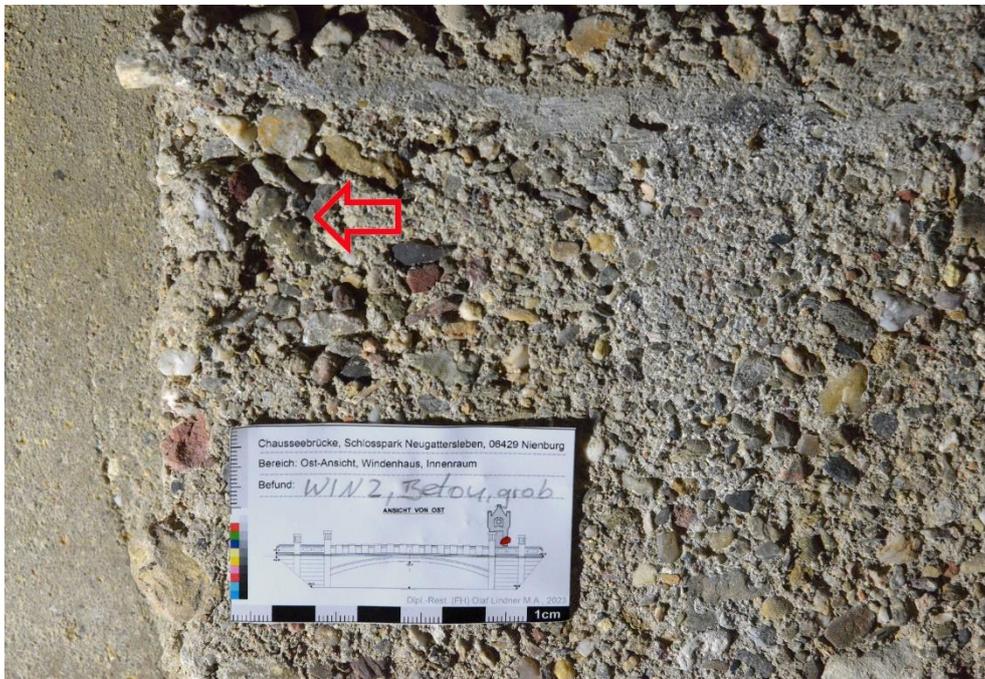
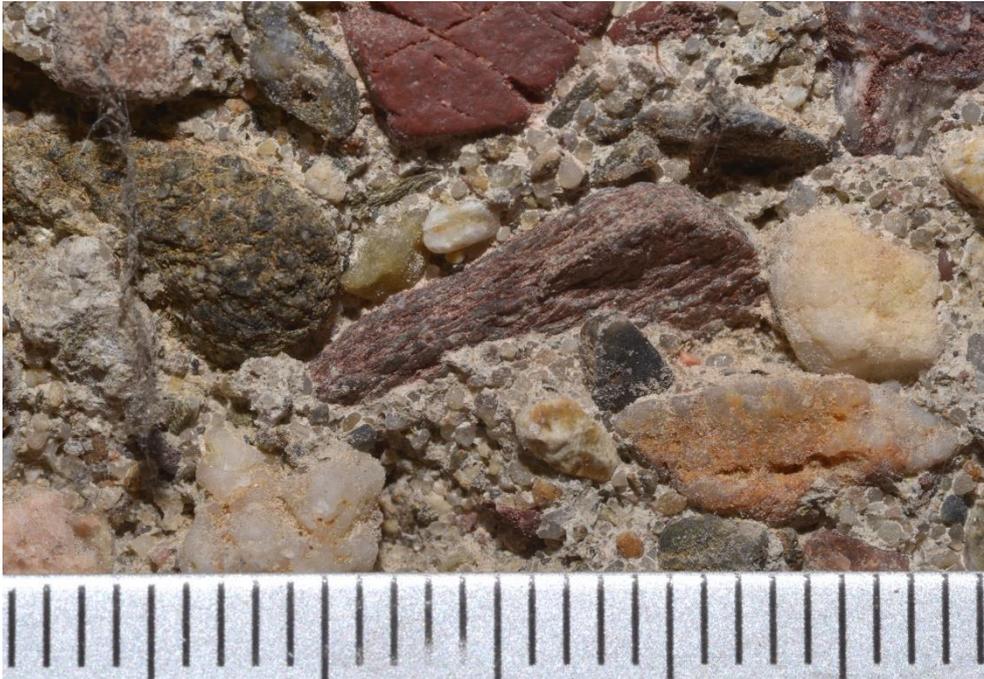
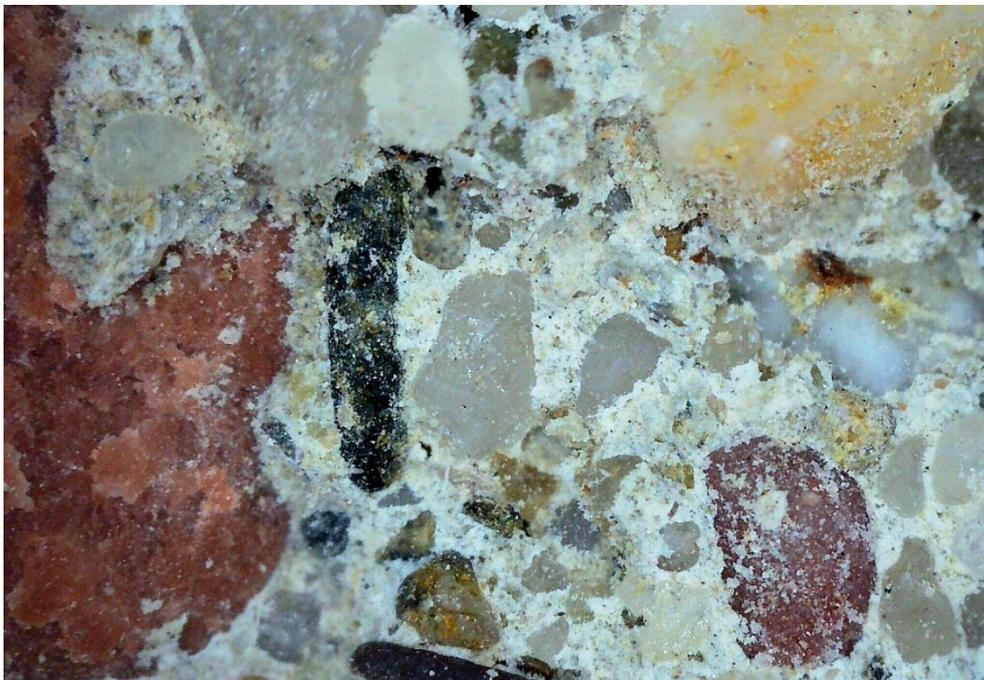
**Probestelle WIN 02, Windenhaus, innen, Nordseite, Beton der Wandkonstruktion**

**Abb. 46: Befundstelle WIN 02, Chausseebrücke Schlosspark Neugattersleben, Windenhaus, Nordseite (innen), Betonmörtel der Wandkonstruktion, Übersicht**

**Abb. 47: Befundstelle WIN 02, Chausseebrücke Schlosspark Neugattersleben, Windenhaus, Nordseite (innen), Betonmörtel der Wandkonstruktion, Detail**

**Abb. 48: Befundstelle WIN 02, Chausseebrücke Schlosspark Neugattersleben, Windenhaus, Nordseite (innen), Betonmörtel der Wandkonstruktion, Makro**

**Abb. 49: Befundstelle WIN 02, Chausseebrücke Schlosspark Neugattersleben, Windenhaus, Nordseite (innen), Betonmörtel der Wandkonstruktion, Mikro (der untere Bildrand bildet eine Gesamtbreite von ca. 6 mm ab).**

Schicht	Schichtenfolge	Beschreibung	NCS 2-Code (ähnlich)
0	Beton	Träger	S 5005-Y20R (HBW: 25,2)

Die Wandkonstruktion des Windenhauses wurde in Stampfbetontechnik erstellt. Die deutlichen Begrenzungen der Schalung unterschiedlicher „Tagwerke“ ist im Innenbereich des Gebäudes, deutlich zu erkennen. Die Sieblinie des Betonmörtels beträgt ca. 0-16 mm, wobei auch größere Überkörner erkennbar sind.

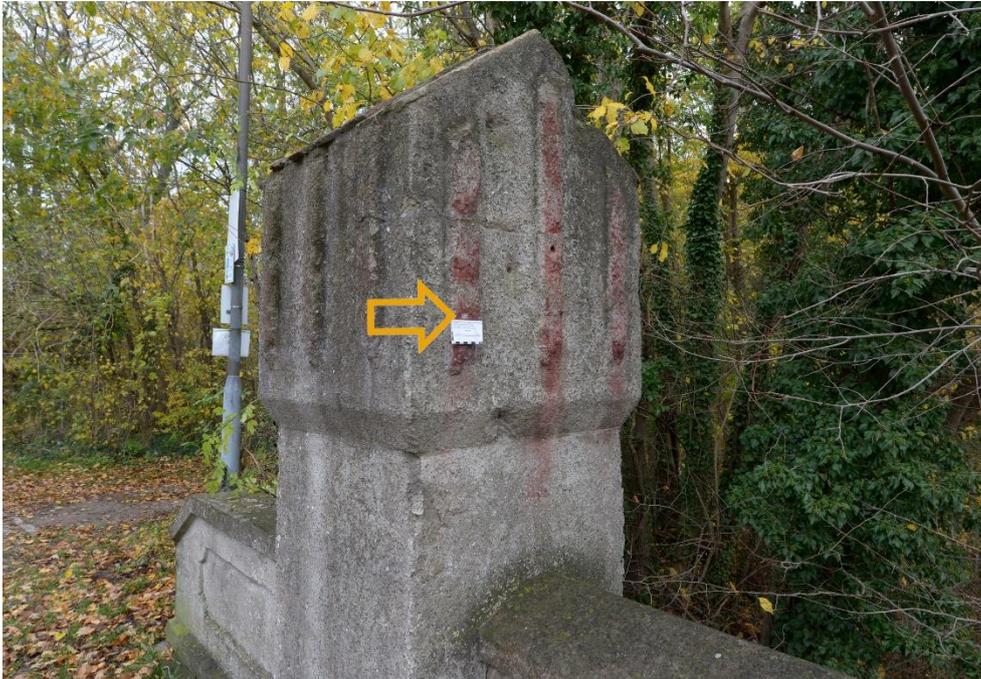
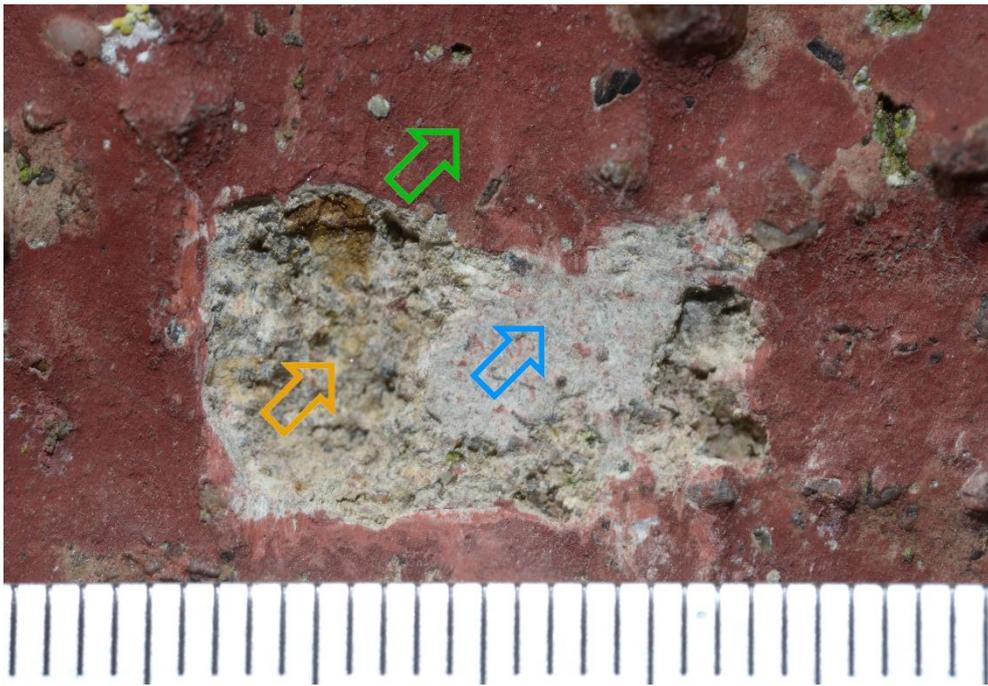
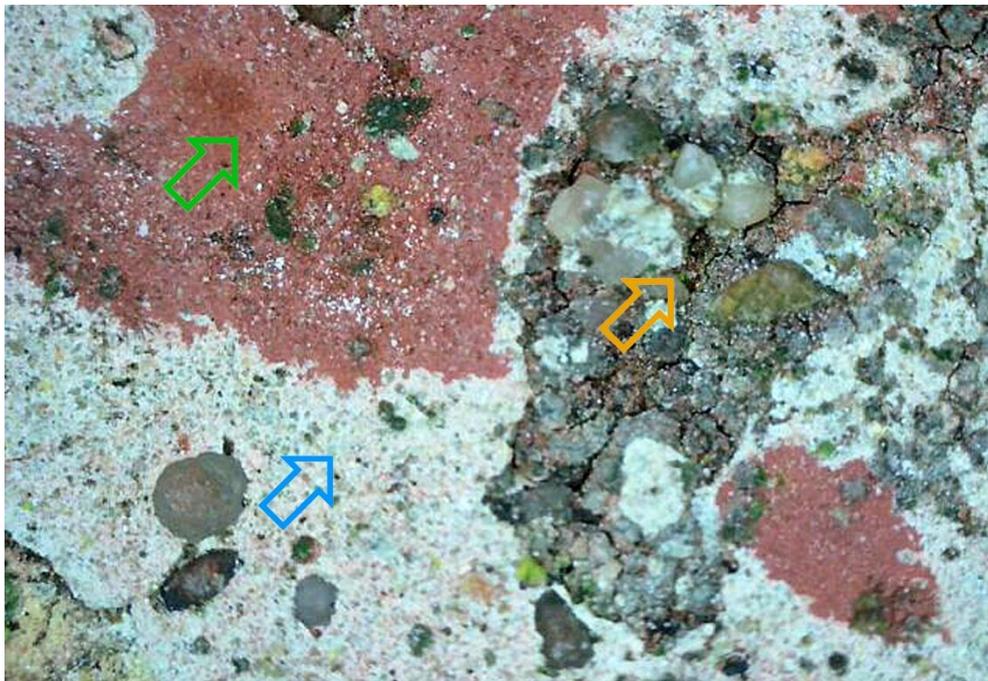
**Probestelle BO 01, Brüstungspfeiler, Brüstung Ostseite, Nordausrichtung (Parkseite),  
Farbfassung auf Betonfläche (Ornament)**

**Abb. 50: Befundstelle BO 01, Chausseebrücke Schlosspark Neugattersleben, Brüstungspfeiler, Ostseite, Nordausrichtung (Parkseite), Farbfassung auf Betonfläche (Ornament), Übersicht**

**Abb. 52: Befundstelle BO 01**, Chausseebrücke Schlosspark Neugattersleben, Brüstungspfeiler, Ostseite, Nordausrichtung (Parkseite), Farbfassung auf Betonfläche (Ornament), Detail

**Abb. 53: Befundstelle BO 01**, Chausseebrücke Schlosspark Neugattersleben, Brüstungspfeiler, Ostseite, Nordausrichtung (Parkseite), Farbfassung auf Betonfläche (Ornament), Mikro (der untere Bildrand bildet eine Gesamtbreite von ca. 6 mm ab).

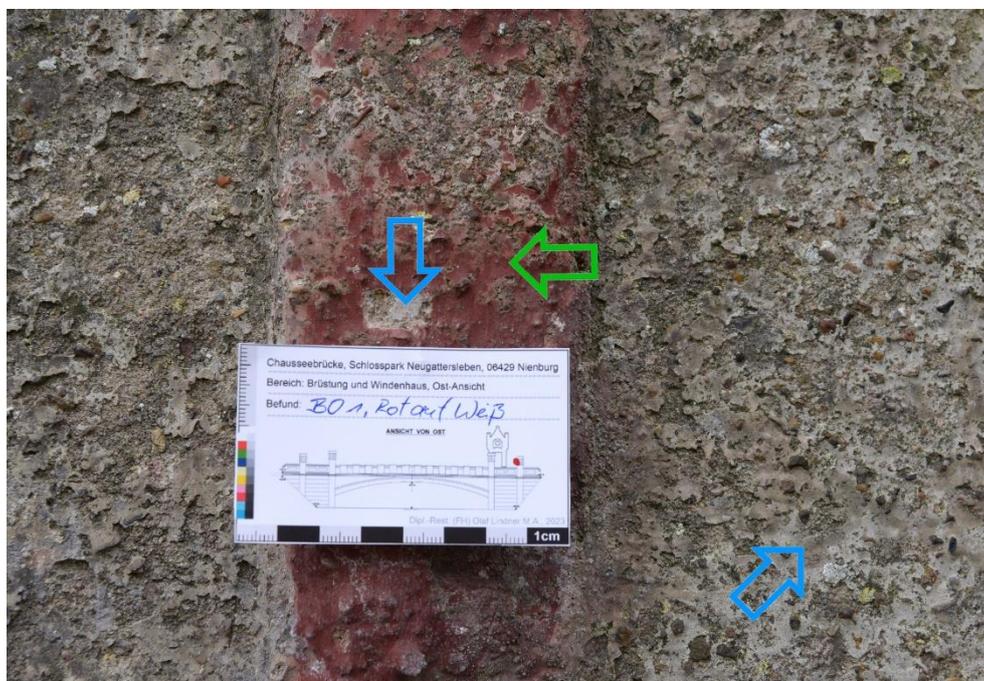
**Abb. 51: Befundstelle BO 01, Chausseebrücke Schlosspark Neugattersleben, Brüstungspfeiler, Ostseite, Nordausrichtung (Parkseite), Farbfassung auf Betonfläche (Ornament), Detail**

- ↗ weiß-graue Grundierung (Sichtfassung aus den Pfeilerflächen)
- ↖ rotbraune Sichtfassung

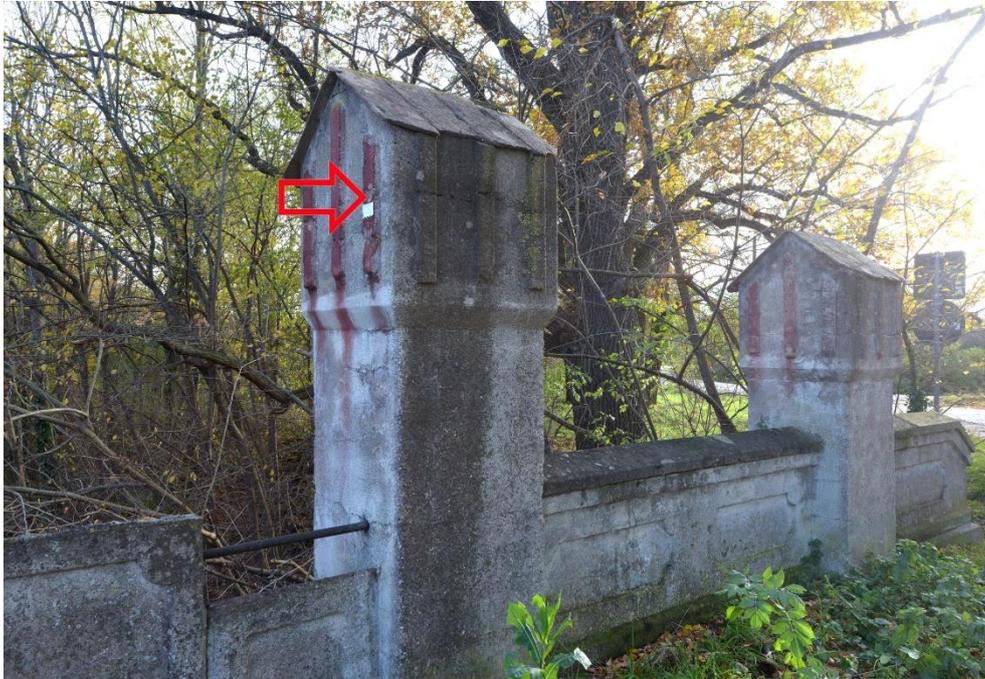
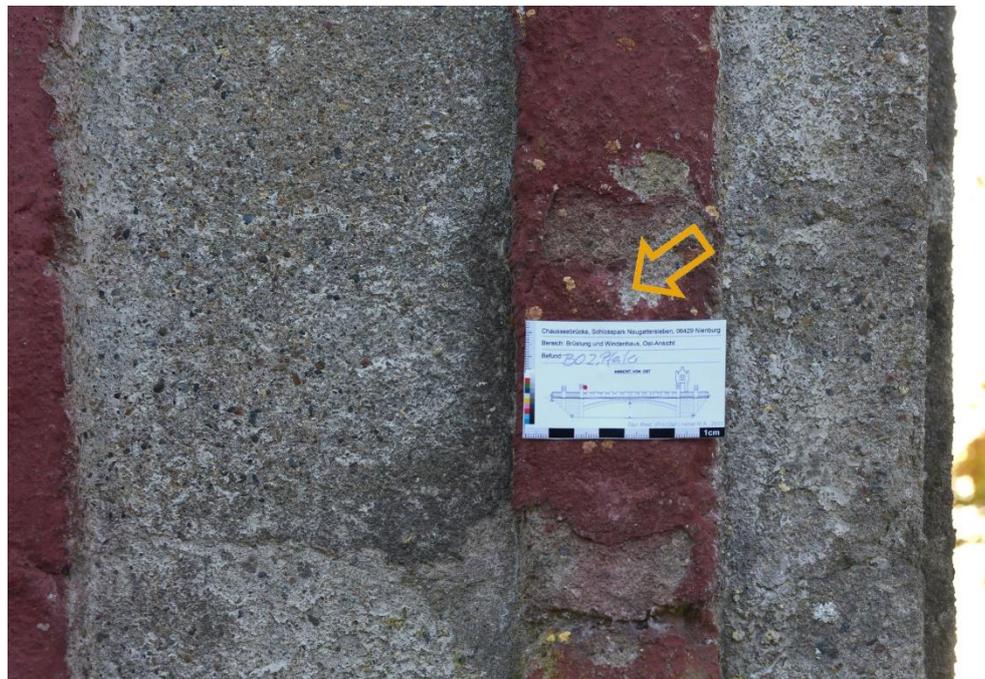
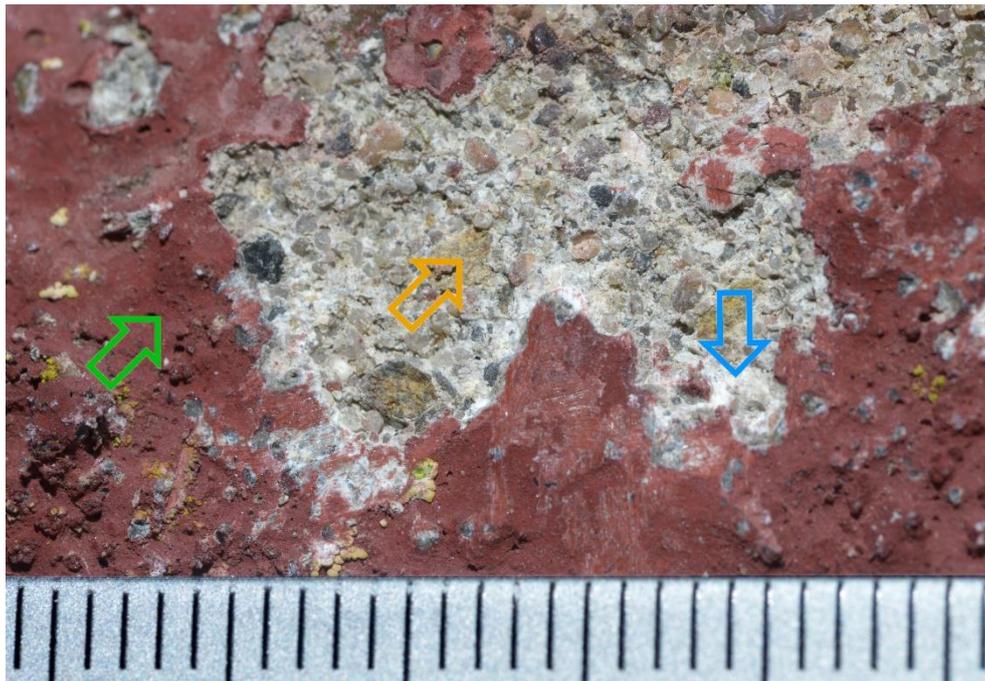
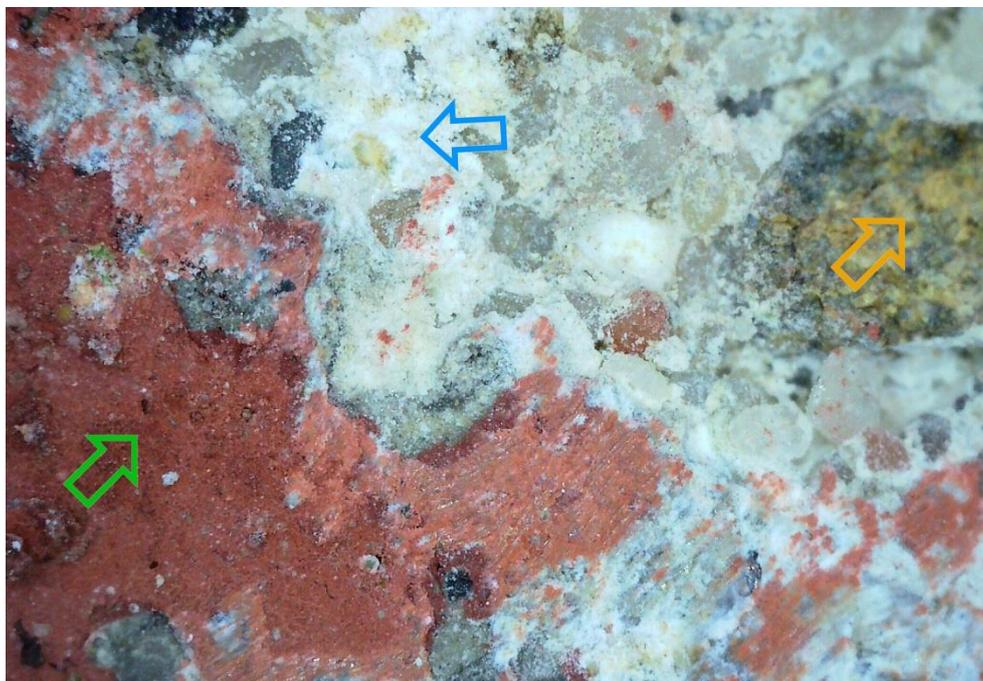
**Abb. 54: Befundstelle BO 02, Chausseebrücke Schlosspark Neugattersleben, Brüstungspfeiler, Ostseite, Südausrichtung (Straßenseite), Farbfassung auf Betonfläche (Ornament), Übersicht**

**Abb. 55: Befundstelle BO 02, Chausseebrücke Schlosspark Neugattersleben, Brüstungspfeiler, Ostseite, Südausrichtung (Straßenseite), Farbfassung auf Betonfläche (Ornament), Detail**

**Abb. 56: Befundstelle BO 02**, Chausseebrücke Schlosspark Neugattersleben, Brüstungspfeiler, Ostseite, Südausrichtung (Straßenseite), Farbfassung auf Betonfläche (Ornament), Makro

**Abb. 57: Befundstelle BO 02**, Chausseebrücke Schlosspark Neugattersleben, Brüstungspfeiler, Ostseite, Südausrichtung (Straßenseite), Farbfassung auf Betonfläche (Ornament), Mikro (der untere Bildrand bildet eine Gesamtbreite von ca. 6 mm ab).

Der Untersuchungsbereich BO 02 zeigt das gleiche Befundergebnis, wie die BO 01. Auch hier befindet sich eine weiß-graue Grundierung direkt auf der Betonoberfläche und darüber wurde das einfache Ornament mit einem rot-braunen Anstrich versehen. Da sich beide Farbschichten auf bereits deutlich zurückgewitterten Oberflächen befindet, können sie nicht zu einer bauzeitlichen Fassung gehören.

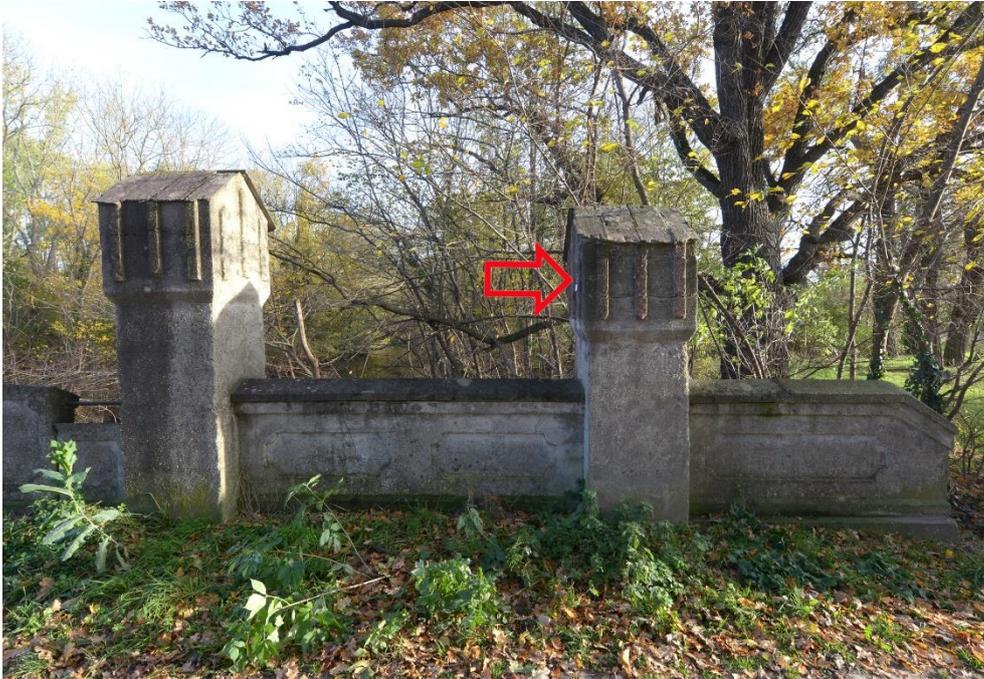
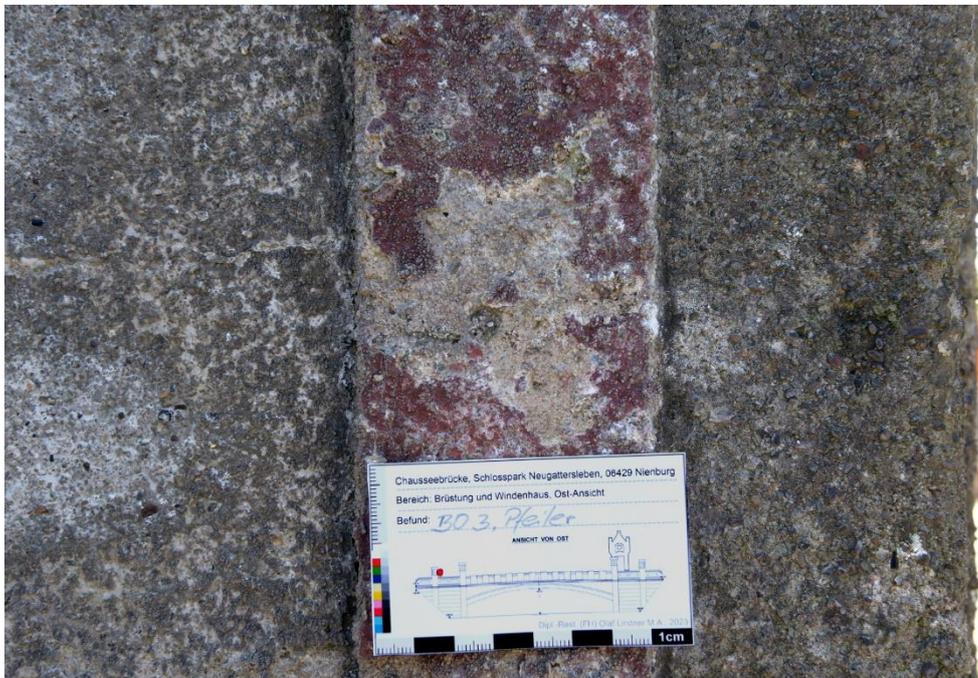
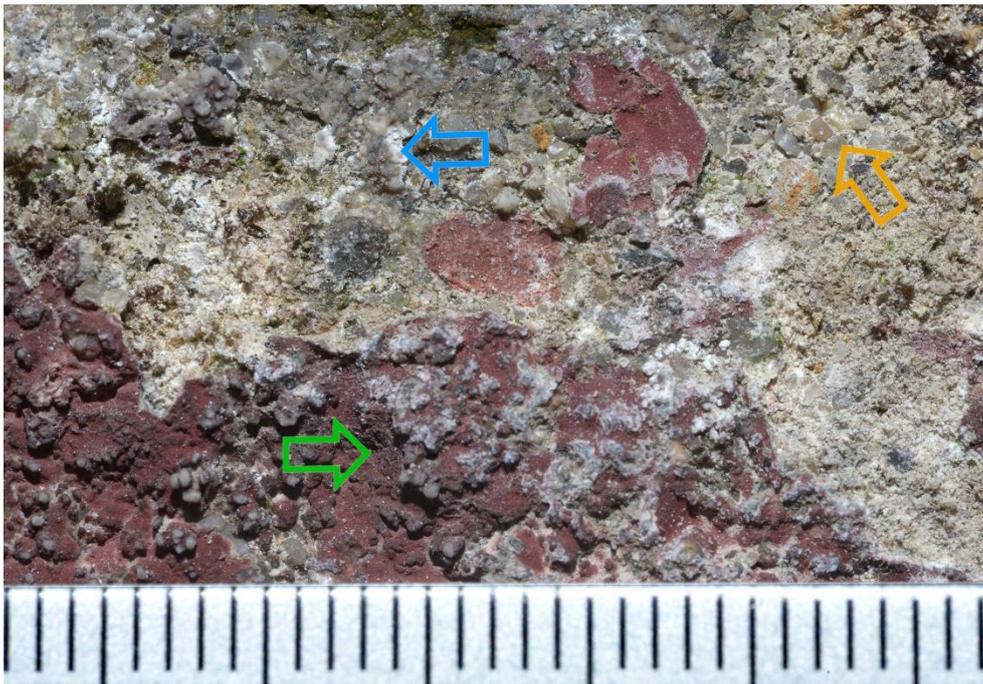
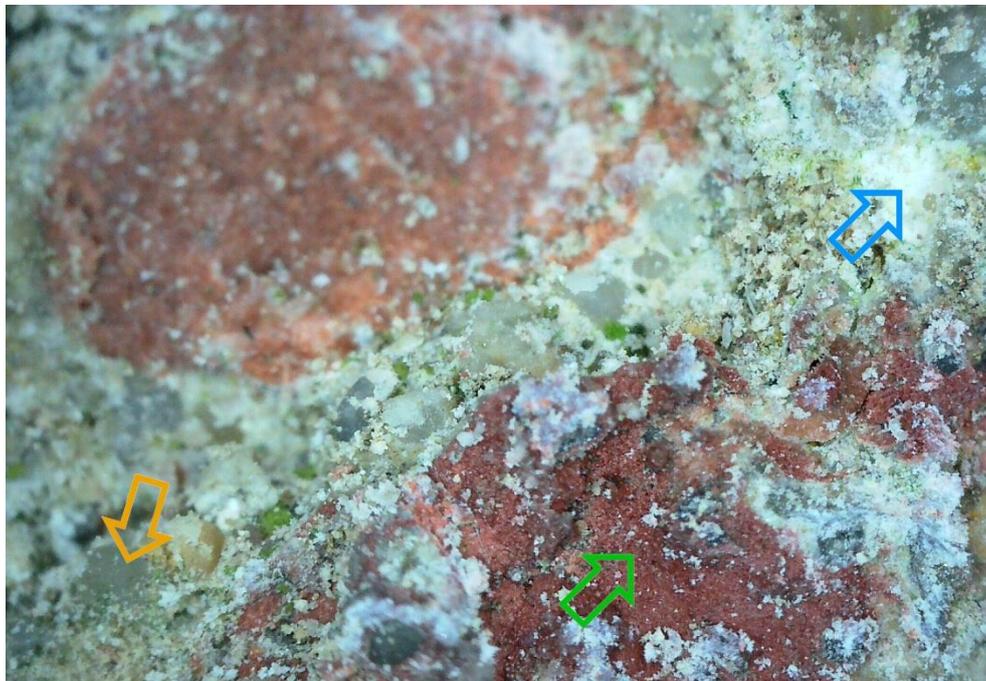
**Abb. 58: Befundstelle BO 03, Chausseebrücke Schlosspark Neugattersleben, Brüstungspfeiler, Ostseite, Südausrichtung (Straßenseite), Farbfassung auf Betonfläche (Ornament), Übersicht**

**Abb. 59: Befundstelle BO 03, Chausseebrücke Schlosspark Neugattersleben, Brüstungspfeiler, Ostseite, Südausrichtung (Straßenseite), Farbfassung auf Betonfläche (Ornament), Detail**

**Abb. 60: Befundstelle BO 03**, Chausseebrücke Schlosspark Neugattersleben, Brüstungspfeiler, Ostseite, Südausrichtung (Straßenseite), Farbfassung auf Betonfläche (Ornament), Makro

**Abb. 61: Befundstelle BO 03**, Chausseebrücke Schlosspark Neugattersleben, Brüstungspfeiler, Ostseite, Südausrichtung (Straßenseite), Farbfassung auf Betonfläche (Ornament), Mikro (der untere Bildrand bildet eine Gesamtbreite von ca. 6 mm ab).

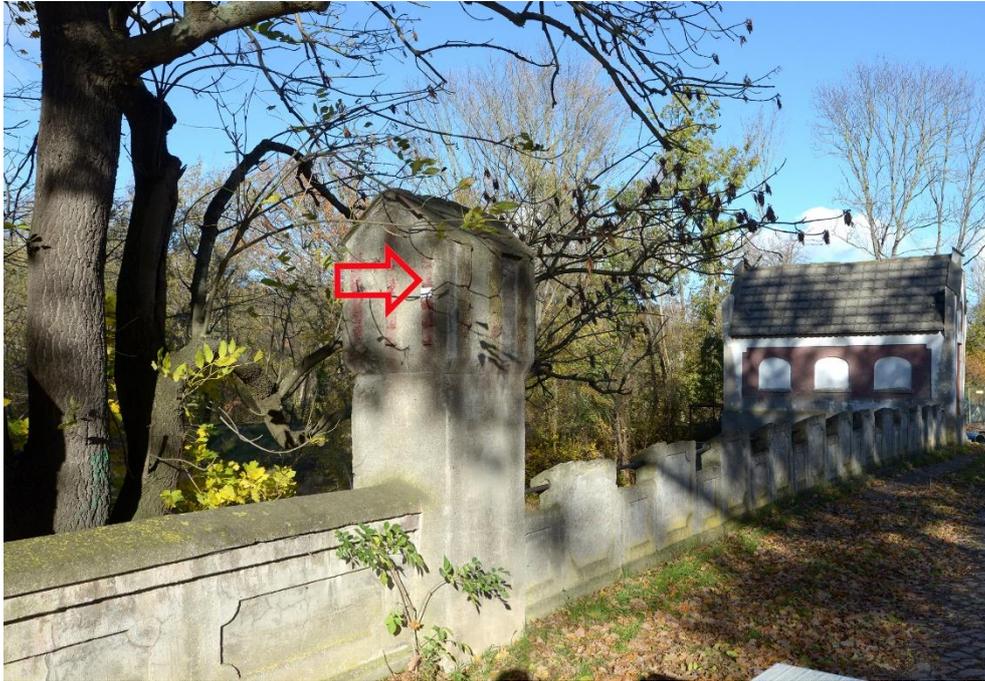
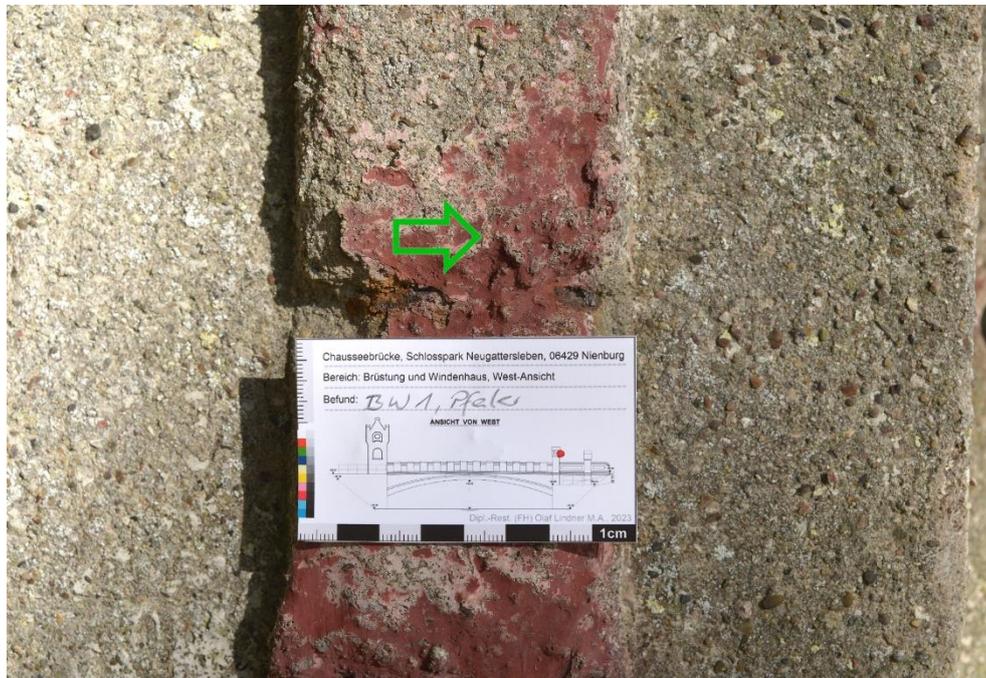
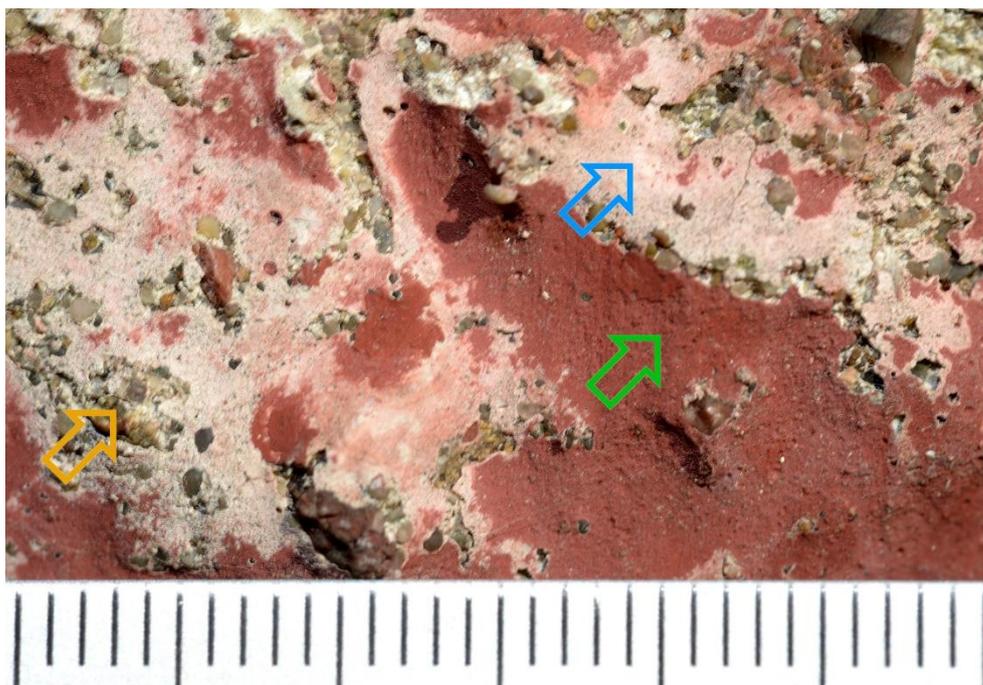
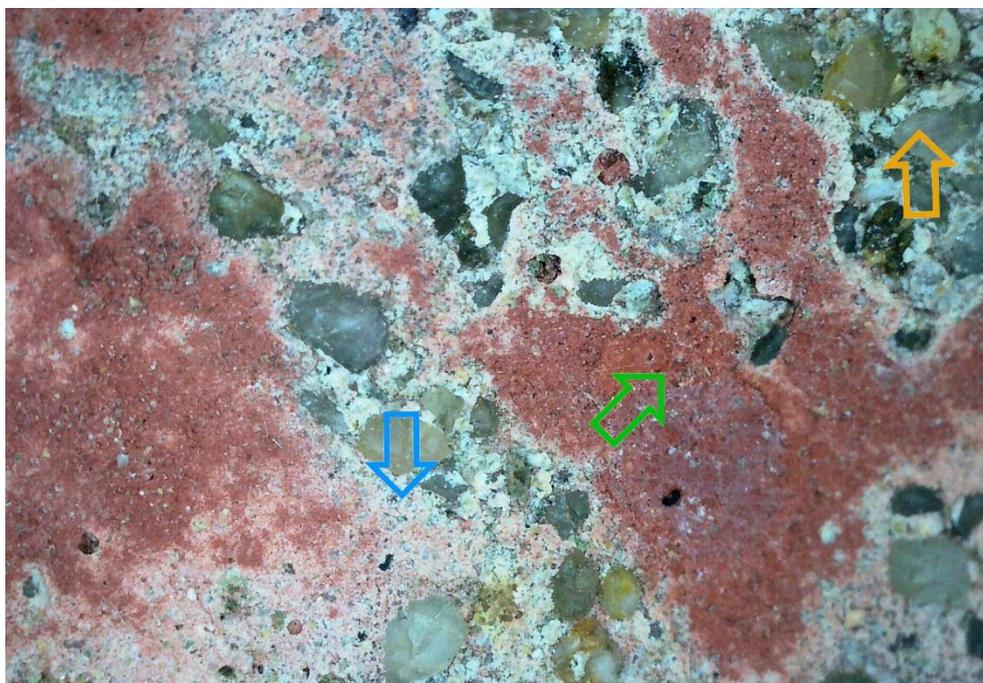
**Abb. 62: Befundstelle BW 01, Chausseebrücke Schlosspark Neugattersleben, Brüstungspfeiler, Brüstung Westseite, Südausrichtung (Straßenseite), Farbfassung auf Betonfläche (Ornament), Übersicht**

**Abb. 63: Befundstelle BW 01, Chausseebrücke Schlosspark Neugattersleben, Brüstungspfeiler, Brüstung Westseite, Südausrichtung (Straßenseite), Farbfassung auf Betonfläche (Ornament), Detail**

**Abb. 64: Befundstelle BW 01**, Chausseebrücke Schlosspark Neugattersleben, Brüstungspfeiler, Brüstung Westseite, Südausrichtung (Straßenseite), Farbfassung auf Betonfläche (Ornament), Makro

**Abb. 65: Befundstelle BW 01**, Chausseebrücke Schlosspark Neugattersleben, Brüstungspfeiler, Brüstung Westseite, Südausrichtung (Straßenseite), Farbfassung auf Betonfläche (Ornament), Mikro (der untere Bildrand bildet eine Gesamtbreite von ca. 6 mm ab).

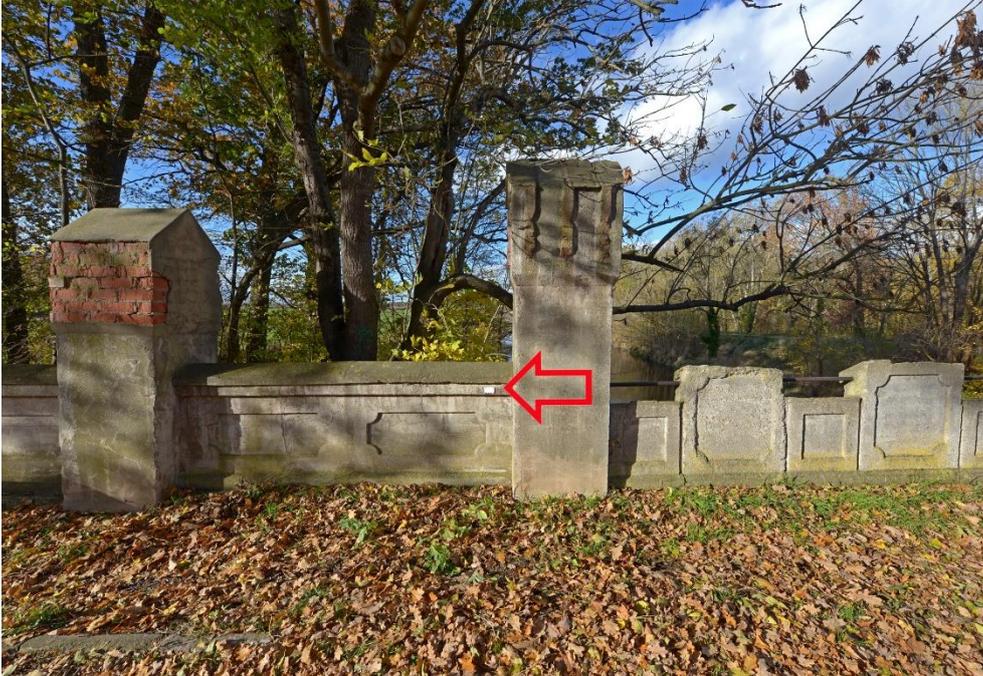
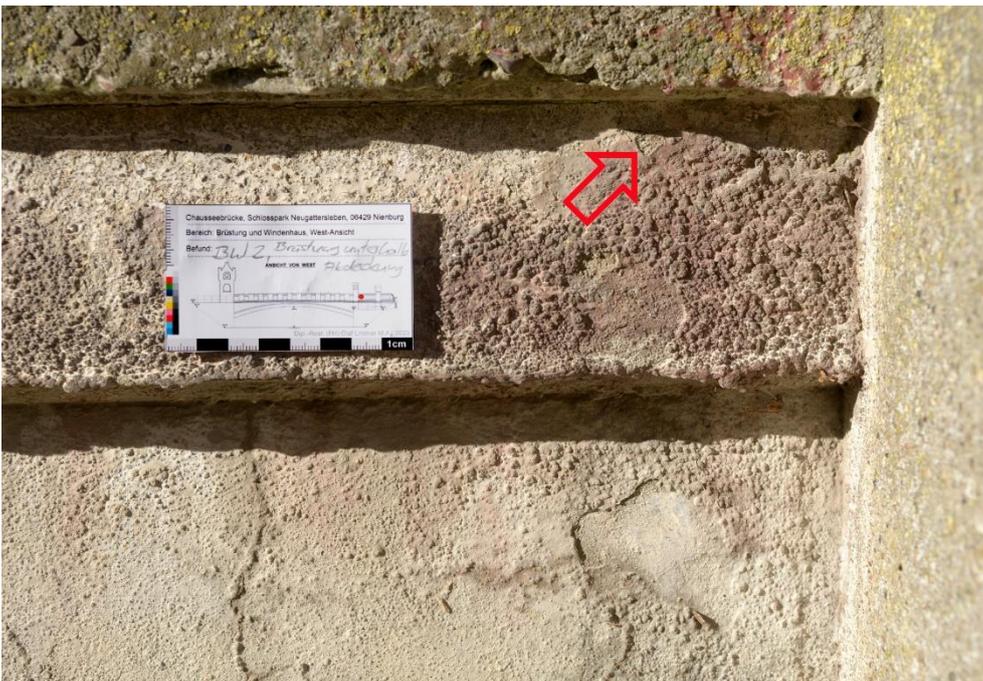
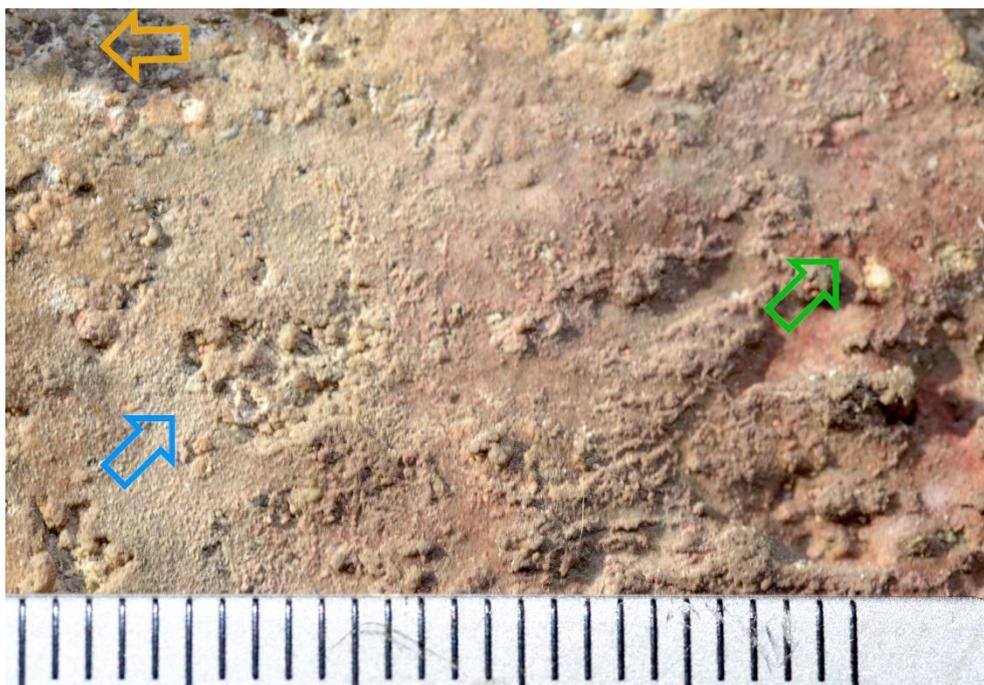
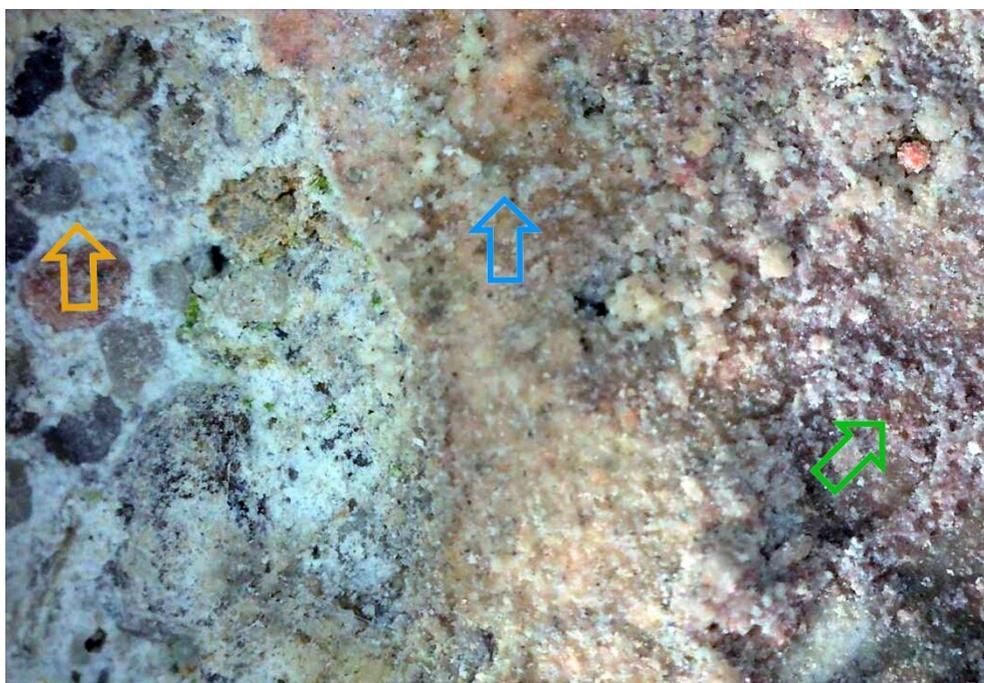
**Abb. 66: Befundstelle BW 02, Chausseebrücke Schlosspark Neugattersleben, Brüstung Westseite, Südausrichtung (Straßenseite), Farbfassung auf Betonfläche (Ornament, Platte unterhalb der Abdeckung), Übersicht**

**Abb. 67: Befundstelle BW 02, Chausseebrücke Schlosspark Neugattersleben, Brüstung Westseite, Südausrichtung (Straßenseite), Farbfassung auf Betonfläche (Ornament, Platte unterhalb der Abdeckung), Detail**

**Abb. 68: Befundstelle BW 02**, Chausseebrücke Schlosspark Neugattersleben, Brüstung Westseite, Südausrichtung (Straßenseite), Farbfassung auf Betonfläche (Ornament, Platte unterhalb der Abdeckung), Makro

**Abb. 69: Befundstelle BW 02**, Chausseebrücke Schlosspark Neugattersleben, Brüstung Westseite, Südausrichtung (Straßenseite), Farbfassung auf Betonfläche (Ornament, Platte unterhalb der Abdeckung), Mikro (der untere Bildrand bildet eine Gesamtbreite von ca. 6 mm ab).
