## Dokumentation, Voruntersuchung Chausseebrücke, Schlosspark Neugattersleben

## Chausseebrücke, Schlosspark Neugattersleben, Projektdatenblatt

Im Vorfeld der Restaurierungsmaßnahme an der Chausseebrücke am Schlosspark Neugattersleben soll verifiziert werden, ob und in welchem Umfang noch etwaige historische Farbfassungen auf den Objektoberflächen nachweisbar sind. Anhand von sondierenden Detailuntersuchungen am Objekt-Ensemble aus Brückenbrüstungen (inkl. Pfeiler) und dem Windenhaus, welches noch die originalen Zahnräder zur Steuerung des ehemaligen Stauwehres beinhaltet, sowie der Dokumentation ausgewählter Befunde, soll diese Fragestellung geklärt werden.

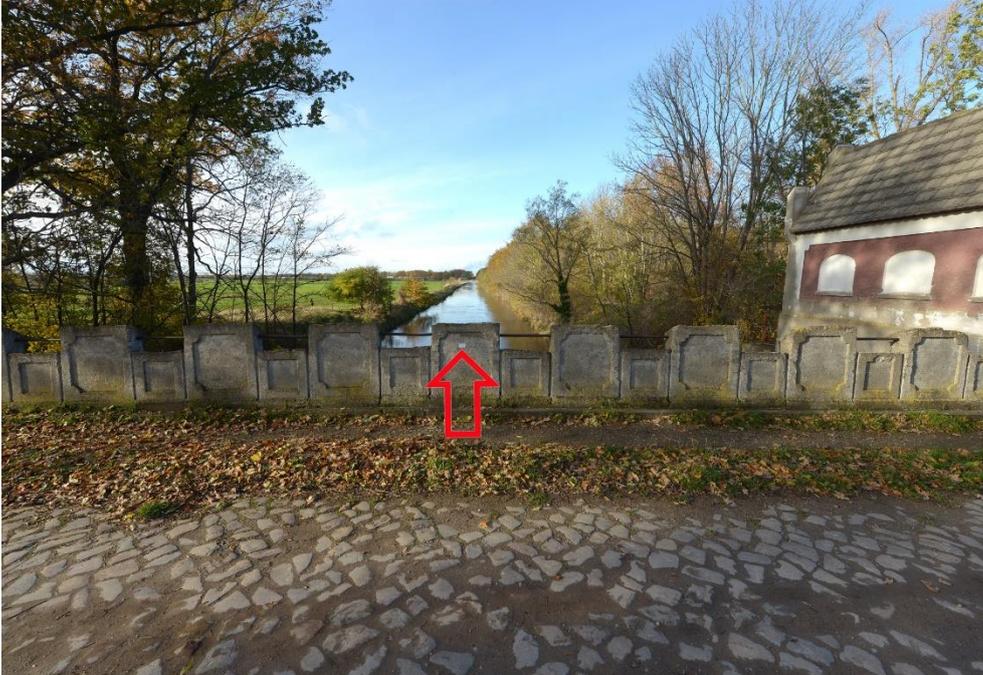
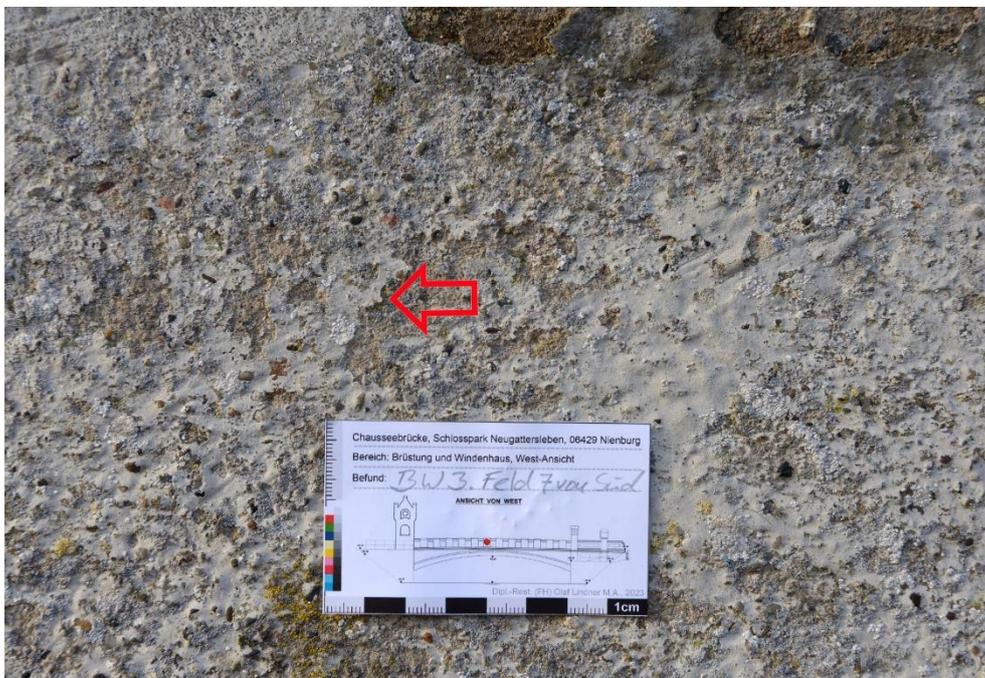
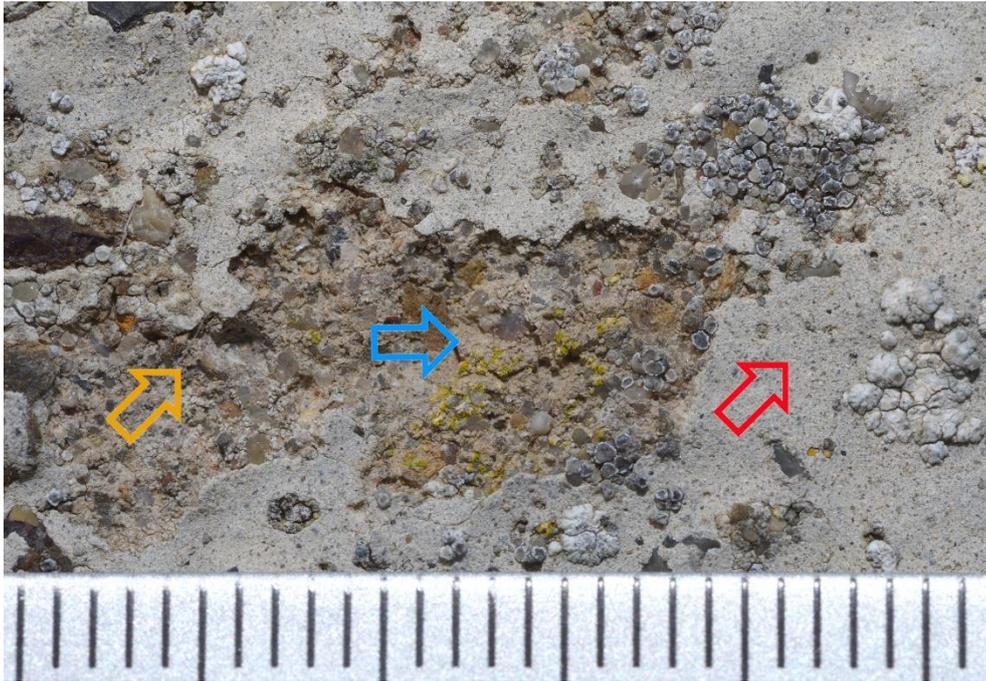
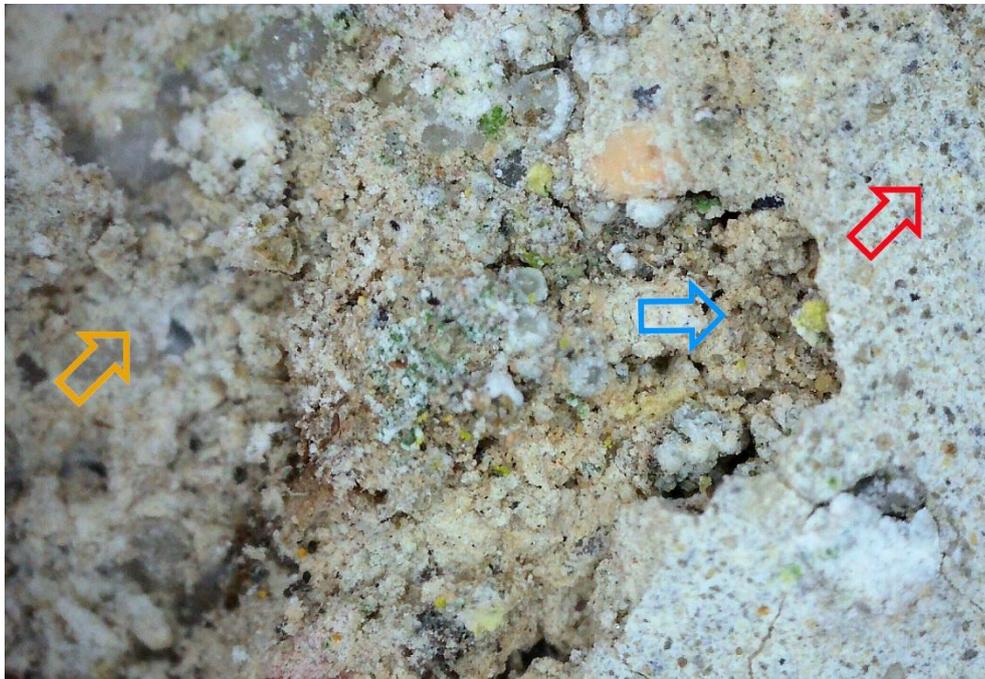
**Abb. 70: Befundstelle BW 03, Chausseebrücke Schlosspark Neugattersleben, Brüstung Westseite, mittlerer Bereich, Farbfassung auf Betonfläche, hier: Spiegelfläche, Übersicht**

**Abb. 71: Befundstelle BW 03, Chausseebrücke Schlosspark Neugattersleben, Brüstung Westseite, mittlerer Bereich, Farbfassung auf Betonfläche, hier: Spiegelfläche, Detail**

**Abb. 72: Befundstelle BW 03**, Chausseebrücke Schlosspark Neugattersleben, Brüstung Westseite, mittlerer Bereich, Farbfassung auf Betonfläche, hier: Spiegelfläche, Makro

**Abb. 73: Befundstelle BW 03**, Chausseebrücke Schlosspark Neugattersleben, Brüstung Westseite, mittlerer Bereich, Farbfassung auf Betonfläche, hier: Spiegelfläche, Mikro (der untere Bildrand bildet eine Gesamtbreite von ca. 6 mm ab).
