WOLFRAM BACKES

Bestandserfassung und Erstellung von Maßnahmenkatalogen zur Instandsetzung der Saalecker Werkstätten

Landesamt für Denkmalpflege und Archäologie

Oktober – November 2018

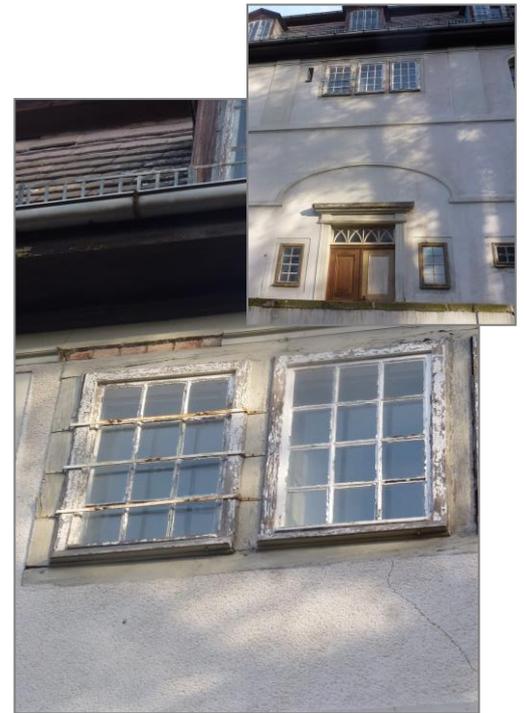
Abb. 14 Rißbildung über die gesamte Fassade und fehlende Putzbereiche

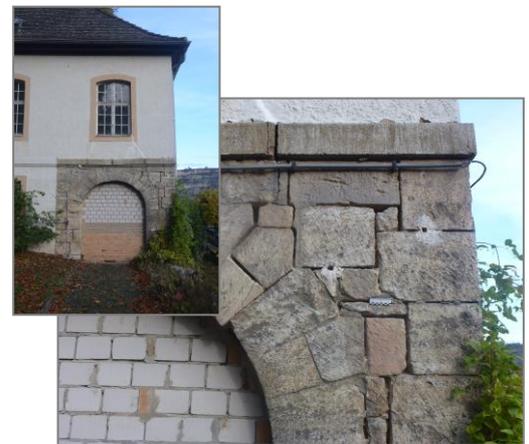
- Durch einen starken Riss gefährdeter Arkadengang; vorübergehende Unterfangung gleichfalls beschädigt; zurzeit Zumauerung im Norden und Süden (ästhetischer Mangel)
- Zahlreiche Fehl- bzw. Hohlstellen im Außenputz
- Freiliegende Rohrleitung zum Haupthaus (ästhetischer Mangel)
- Aufputz Kabelverlegung an der Außenfassade (ästhetischer Mangel)
- Algenbildung im Sockelbereich
- Verlust der Klappläden und Spaliere sowie der Fledermausgauben, Ersatz durch einfache Dachfenster.

Abb. 18 Auflösung des Mauerwerkverbundes im Bereich Arkadendurchgang.

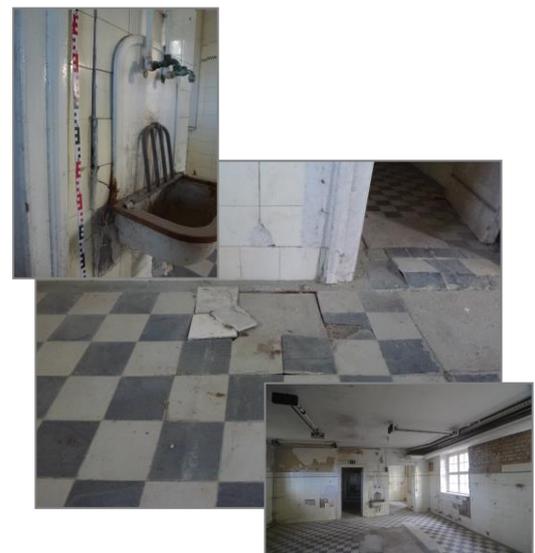
Abb. 19 schadhafter originaler Fliesen- und Bodenbelag

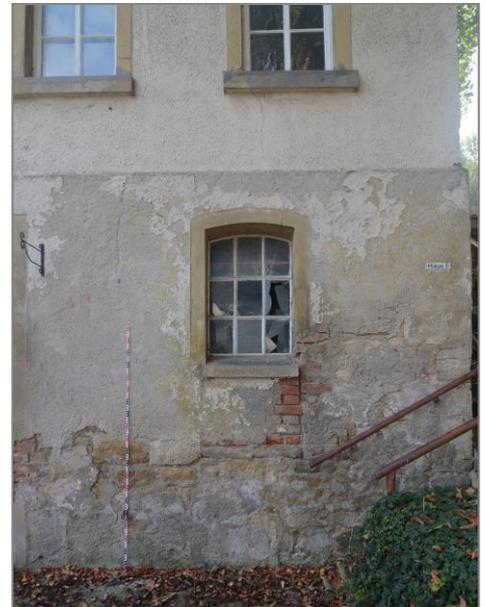
- Vertikaler Riß in Fassade von EG bis OG
- Außentreppe mit stark verformten und ausgetretenen Stufen
- Verlust der Eingangsloggia sowie der Spaliere am Stallgebäude
- Ästhetischer Mangel durch Abortanbau
- Verlust der bauzeitlichen Stalltüren
- Verlust der Biberschwanzdeckung
- Beschädigte / verstopfte Dachrinnen und Fallrohre

Abb. 21 Risse in der Fassade Pferdestall (III), die sich im OG Innen fortsetzen

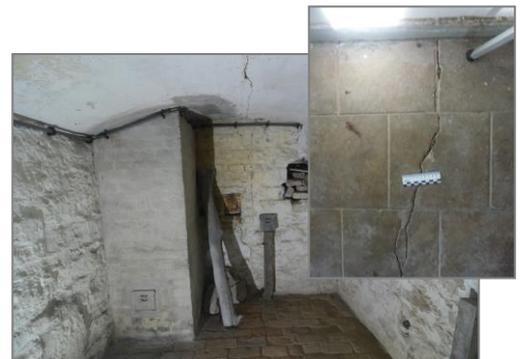
- Fortsetzung der auch Außen sichtbaren Risse im Innern
- Riß des massiven Plattenbelag im Flur (setzt sich fort im Kellergewölbe)
- Wanddurchbrüche zum Gewölbekeller sowie in der doppelschaligen Verbindungswand zur Remise

Abb. 22 Fortführung des Risses im Gewölbe bzw. im darüber liegenden Plattenbelag

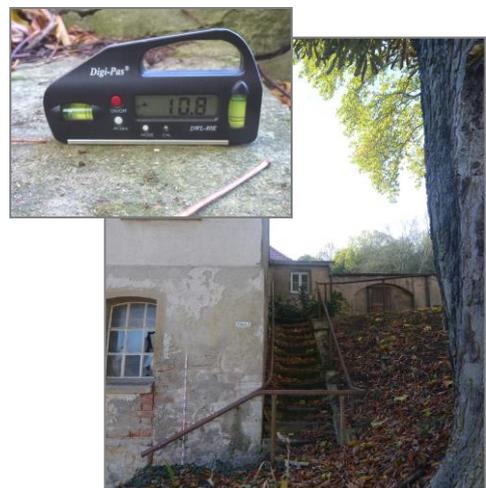
Abb. 23 Stark ausgetretene bzw. verwitterte Außentreppe. Einzelne Stufen haben eine Neigung von über 10°

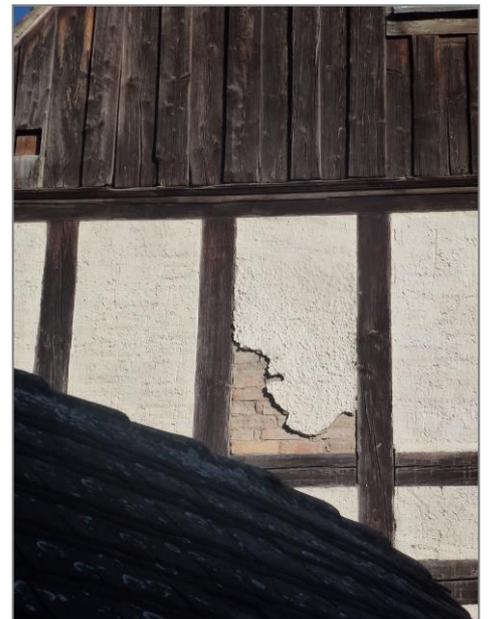
Abb. 39 Fehlstellen im Bereich Fachwerk, Holzelemente mit geringen bis mittleren, altersbedingten Schäden

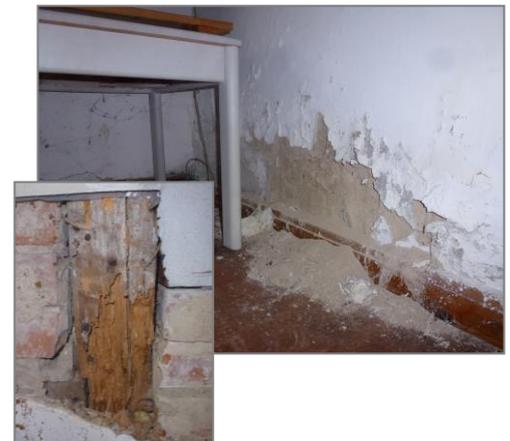
Abb. 44 In vielen Bereichen Putzschäden durch Feuchtigkeit. Eventueller Schädlingsbefall an Konstruktionshölzern im Obergeschoß

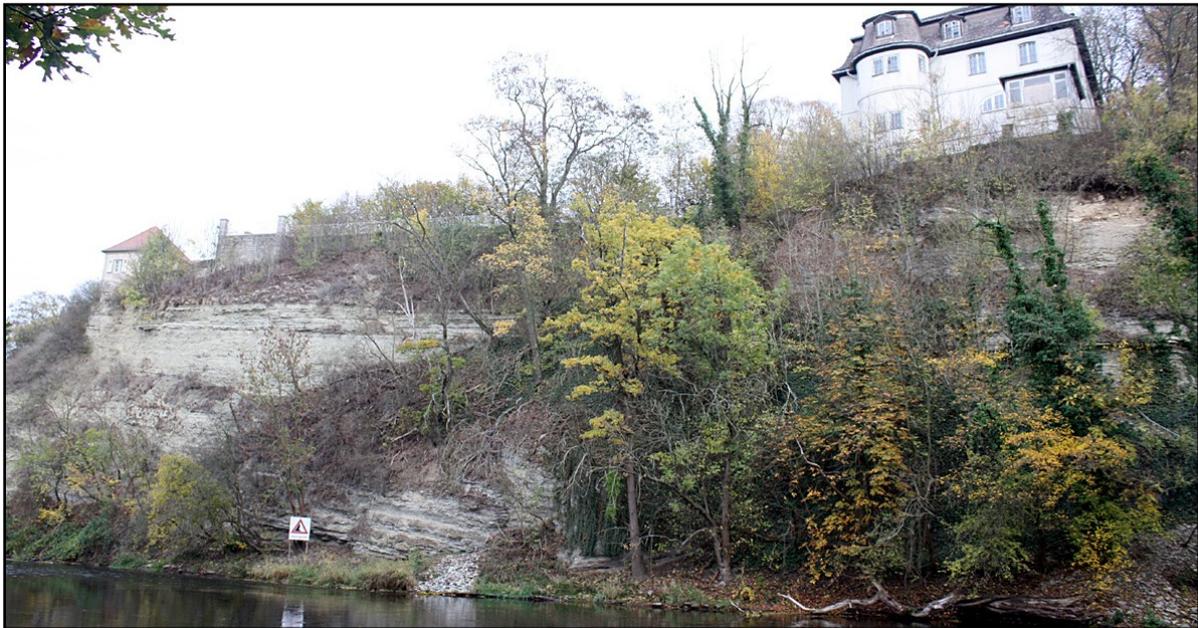
Abb. 8: Links Bruchsteinmauer Architektenhaus, rechts unterhalb Wintergartens, mittig am Saaleufer rechts neben dem Schild (Schuttfuß)

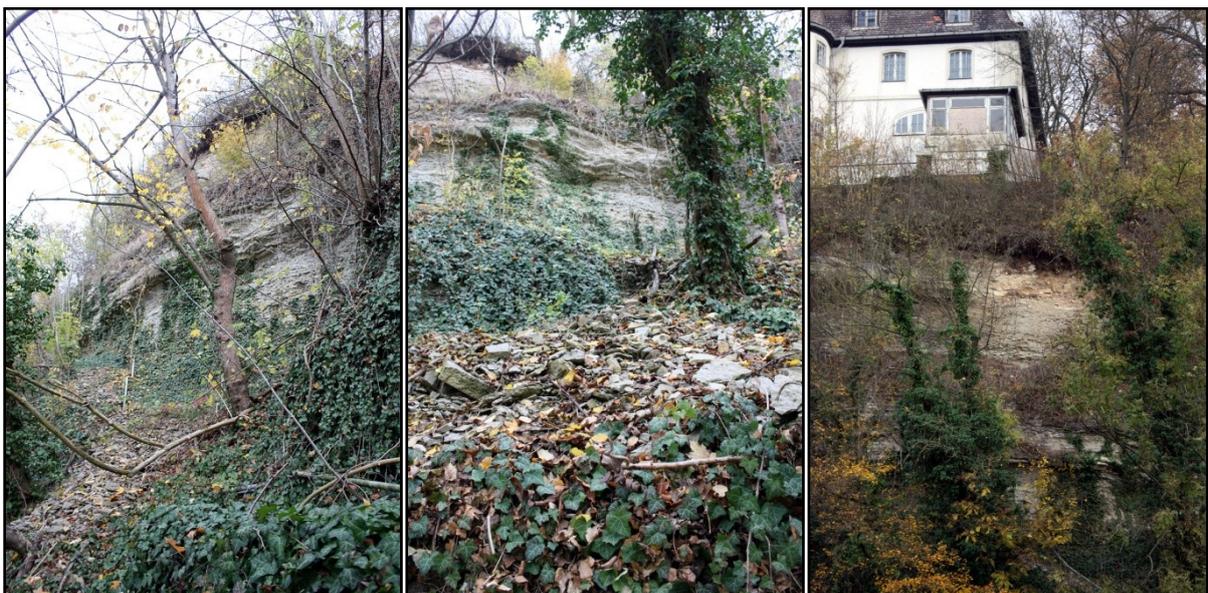
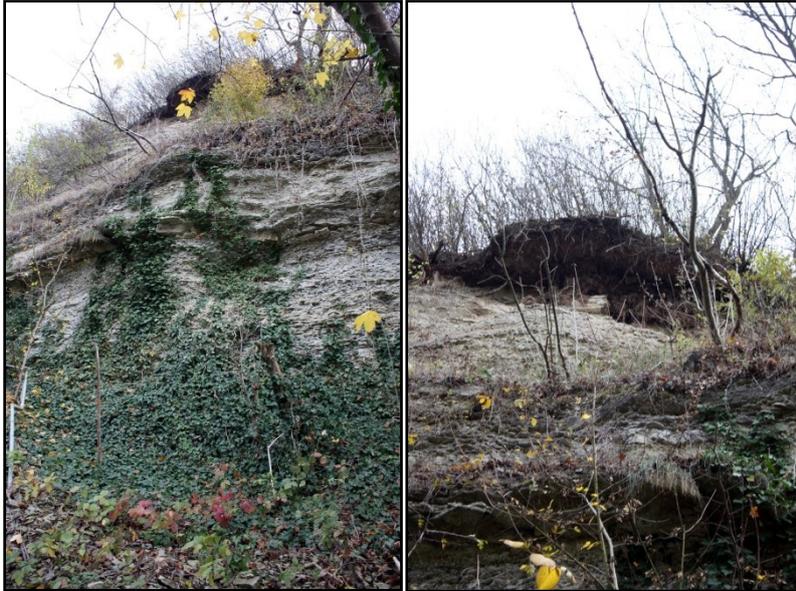
Eine zweite befindet sich direkt unterhalb des vorspringenden Wintergartens (Abb. 9). Aufgrund der Farbe und dem abgelagerten Schutt wird ein zeitnahes Ereignis angenommen. Die Abbruchstelle selber war ohne Klettertechnik oder Drohne nicht direkt in Augenschein zu nehmen. Diese korrespondiert mit den Bewegungen an Geländer, Pflaster, Stützpfailern und Mauern in diesem Bereich (Abb. 11). Hier scheint akuter Handlungsbedarf gegeben.

Abb. 9: Fünf Ansichten zur Abbruchstelle unterhalb des Wintergartens

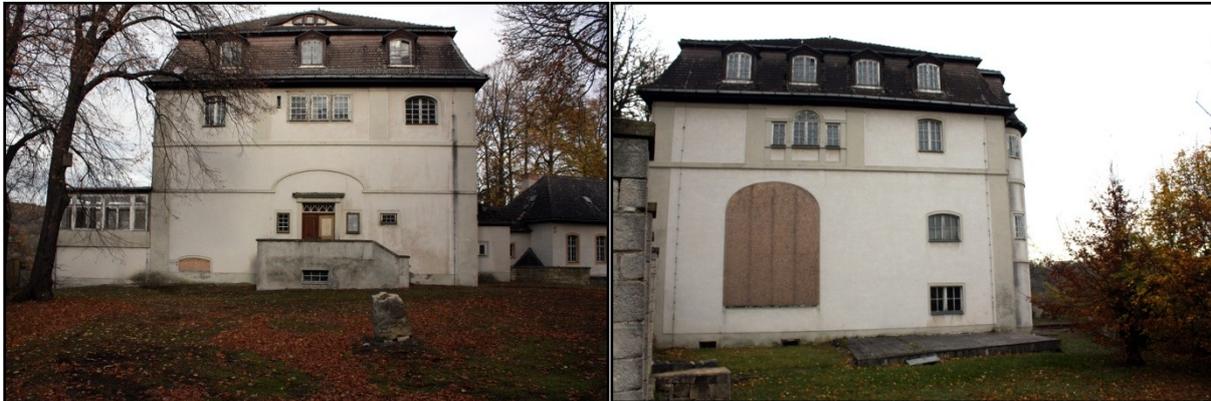
Abb. 10: Süd- und Nordseite des Hauptgebäudes mit durchgängigen Rissbildungen

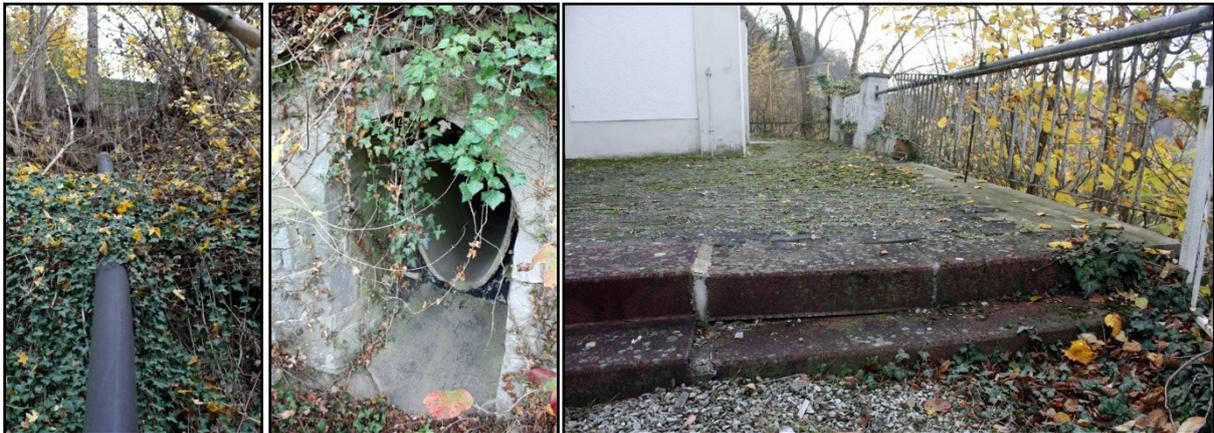
Abb. 11: Links getrenntes Wasserrohr, mittig Austritt im Steilhang Wasserabfluss (Bruchsteinsetzung im Nahbereich verbrochen), rechts Pflasterung und Geländer am Wintergarten versetzt

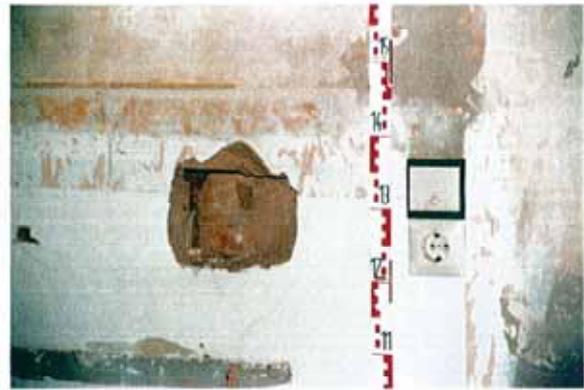
14 Offene Wandkonstruktion im Raum 3

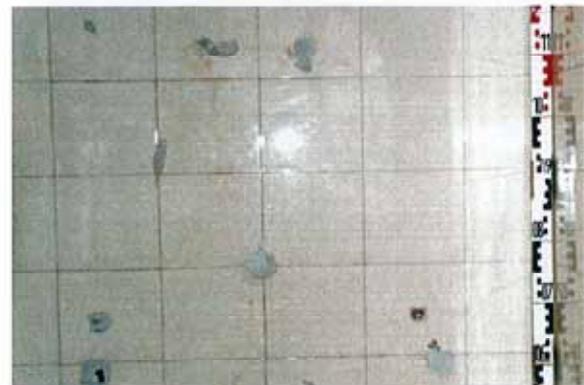
16 Beschädigte Fliesen im Raum 17

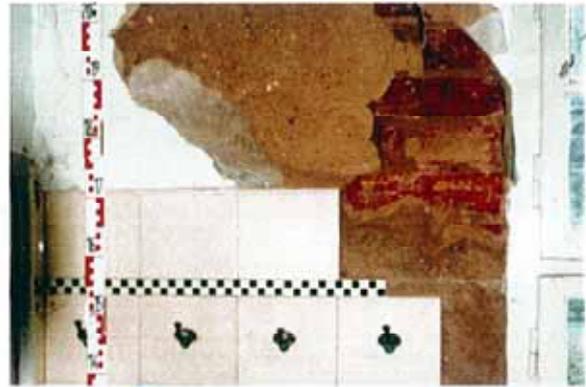
18) Fehlende Fliesen und Putze im Raum 20

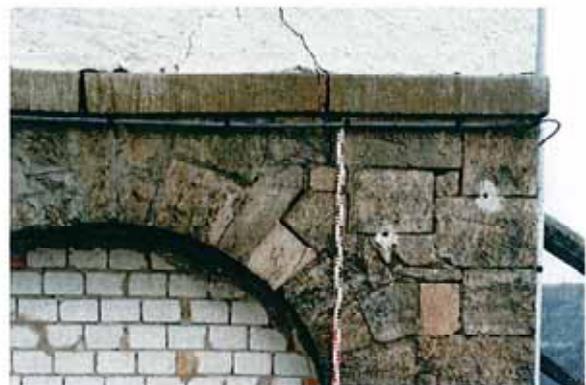
21) Risse über dem Arkadengang

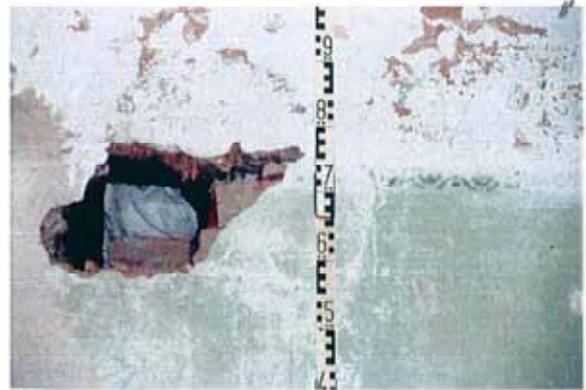
22 Durchbruch zwischen den Räumen 6 und 7
des ehemaligen Pferdestalles (III)

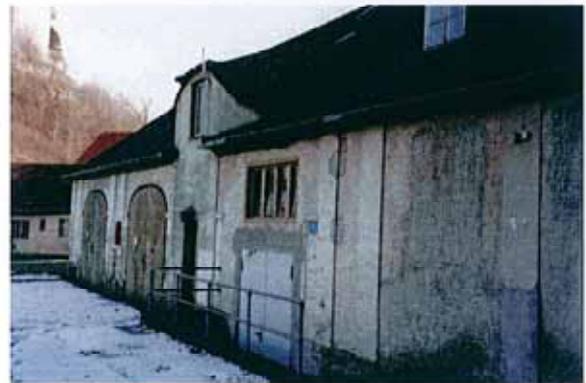
23 Uneinheitlicher Verputz und abgesenktes
Garagentor an der Nord-Fassade der
ehemaligen Remise (IV)

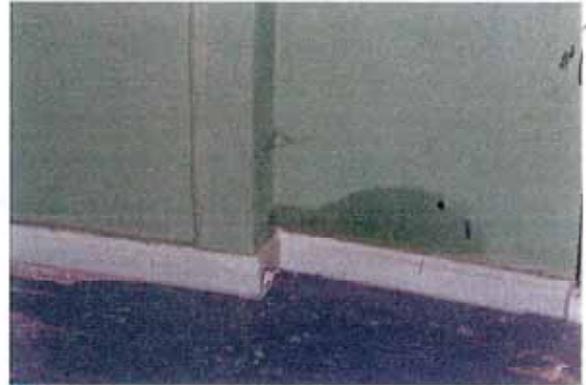
27 Durchfeuchtete Dielen unter dem Fenster im Raum 2

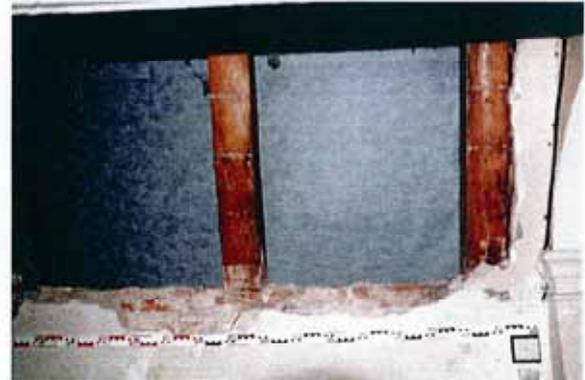
28 Offene Dachkonstruktion im Raum 7

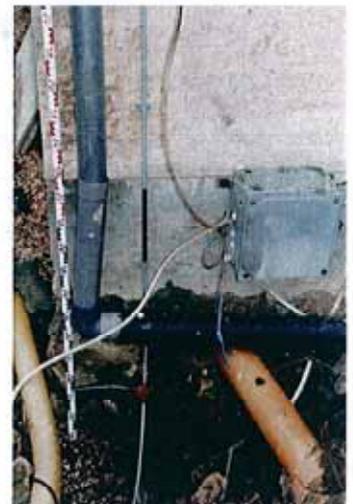
32 Offene Drainagegrube

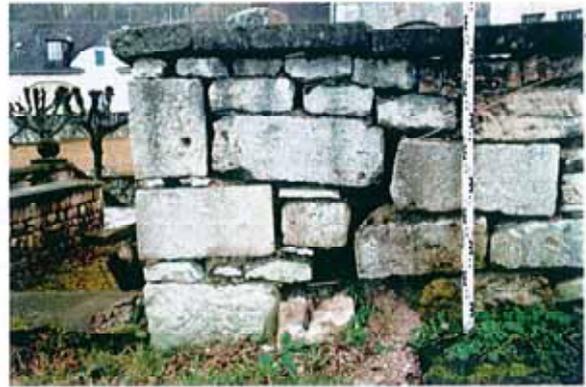
33 Schadhafte Stützmauern zwischen Oberer und Unterer Terrasse
