An dem zurzeit leerstehenden Gebäude sind mittelfristig umfangreiche Umbau- und Instandsetzungsmaßnahmen geplant. Kurzfristig sollen Sofortmaßnahmen zur Gebäudesicherung und zur Bekämpfung des Echten Hausschwammes realisiert werden, um die Ausweitung der Befallsgrenzen und eine progressive Schadensentwicklung zu stoppen. Im Vorfeld der Maßnahme bzw. als Grundlage für die Planung der Sicherungsarbeiten sollen im Rahmen der Erstellung einer Bauzustands- und Schadstoffanalyse grundlegende bauliche Gegebenheiten und Schäden erfasst und dokumentiert werden.

„Neue Saalecker Werkstätten“ – Architektenhaus, Ansicht von Süden

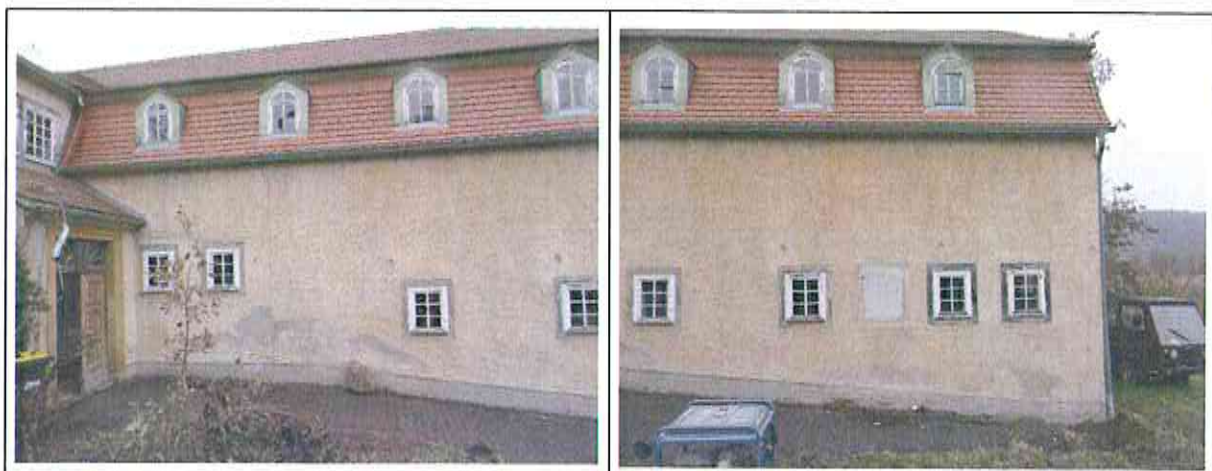
Südfassade Gebäudeteil Mitte und Ost  
Feuchtigkeitsschäden am Mauerwerk  
Feuchtigkeitshorizonte und Putzschäden

Südfassade Gebäudeteil Ost  
Feuchtigkeitsschäden am Mauerwerk  
Feuchtigkeitshorizonte und Putzschäden

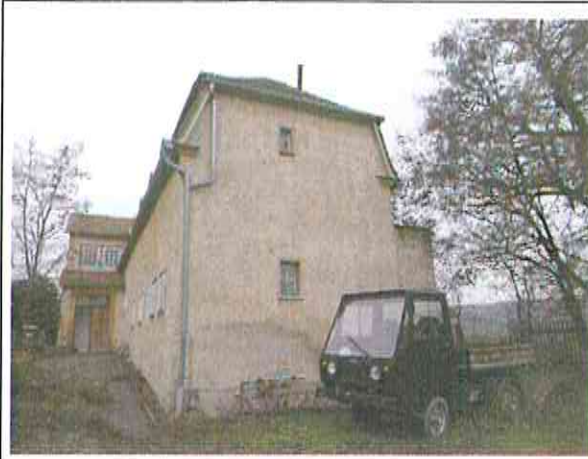
Ostgiebel Gebäudeteil Ost  
Feuchtigkeitsschäden am Mauerwerk  
Feuchtigkeitshorizonte und Putzschäden

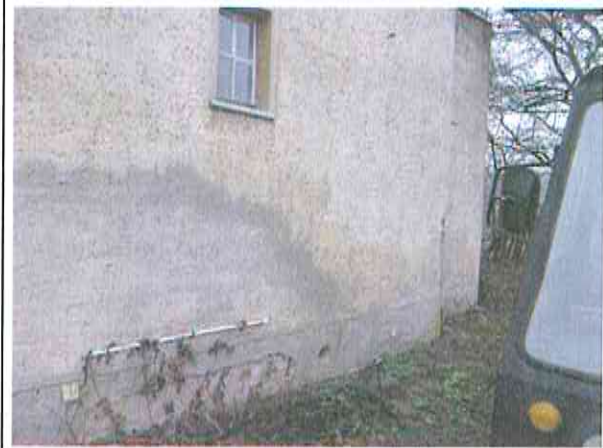
Ostgiebel Gebäudeteil Ost  
Feuchtigkeitsschäden am Mauerwerk  
Feuchtigkeitshorizonte und Putzschäden

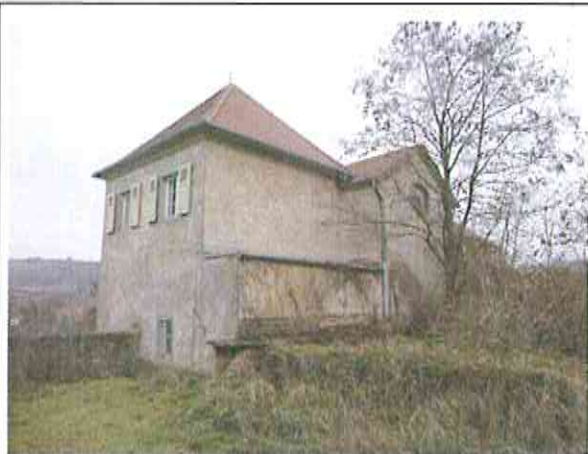
Südfassade Gebäudeteil West und Mitte  
Feuchtigkeitsschäden am Mauerwerk  
Dachentwässerung und Fallrohr defekt

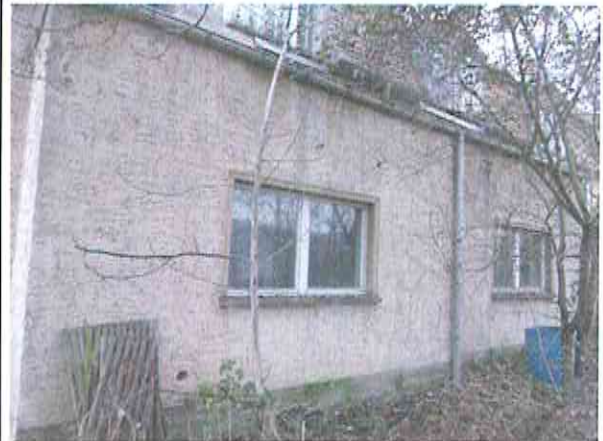
Nordfassade Gebäudeteil Ost  
Feuchtigkeitsschäden am Sockelmauerwerk

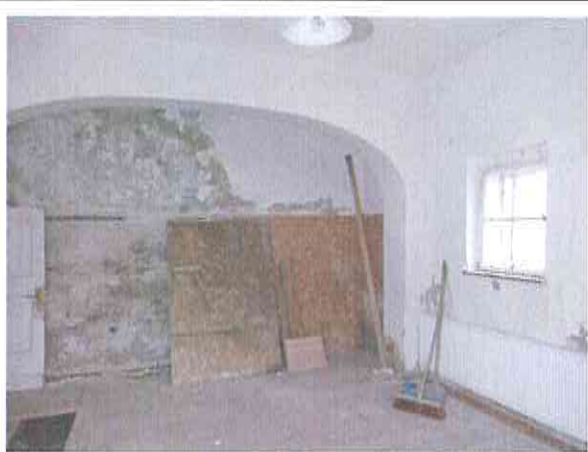
Gebäudeteil West – EG, Südseite  
Wand raumhoch durchfeuchtet

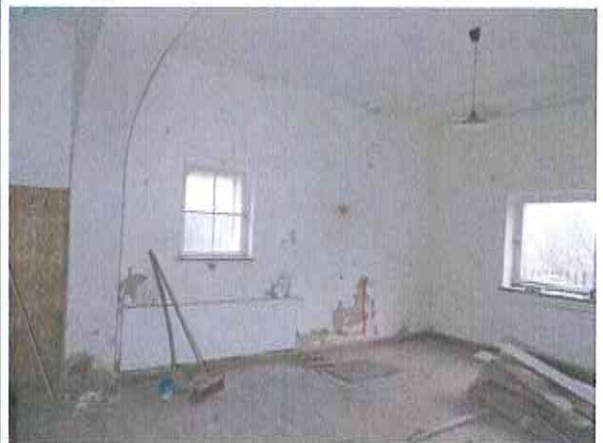
Gebäudeteil West – EG, Westseite  
Wand bis Fensterbrüstung durchfeuchtet

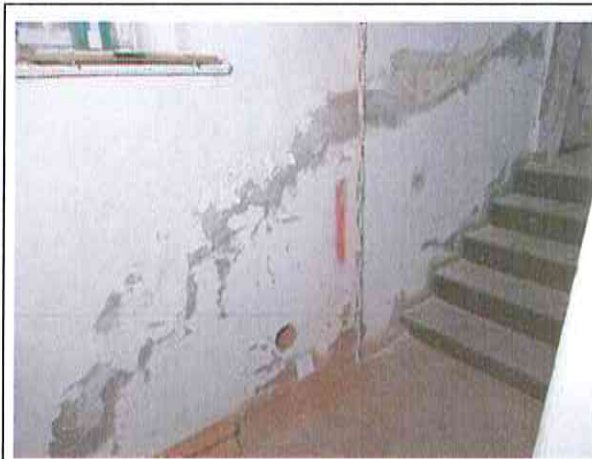
Gebäudeteil Mitte und Ost – EG, Südseite  
Wand bis Fensterbrüstung durchfeuchtet

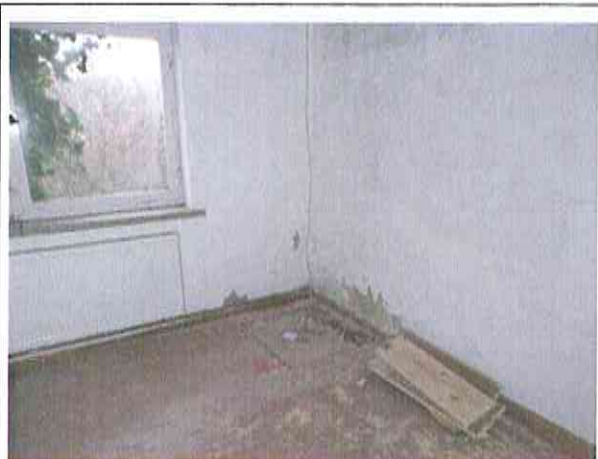
Gebäudeteil Mitte und Ost – EG, Nordseite  
Wand im Sockelbereich durchfeuchtet

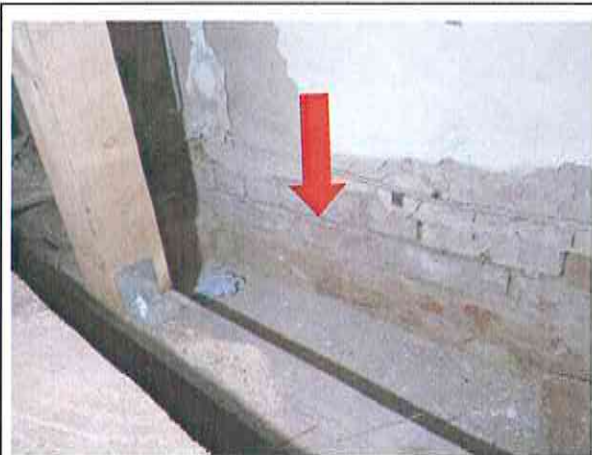
Bauwerksabdichtung gegen kapillar aufsteigende Feuchte als Dachbahn in einer Lagerfuge  
Gebäude West unterhalb Fußbodenniveau

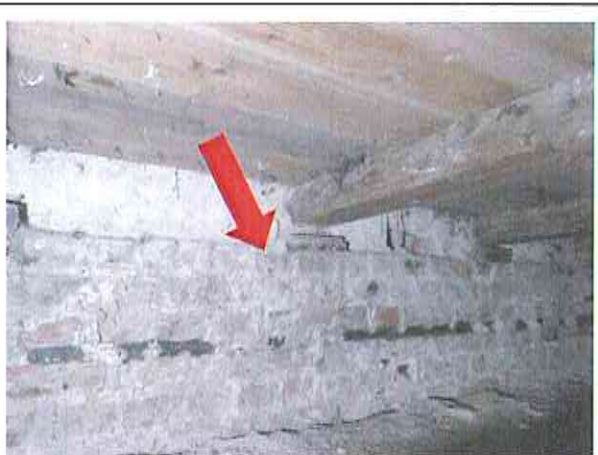
Bauwerksabdichtung gegen kapillar aufsteigende Feuchte als Dachbahn in einer Lagerfuge  
Gebäude Ost unterhalb Fußbodenniveau

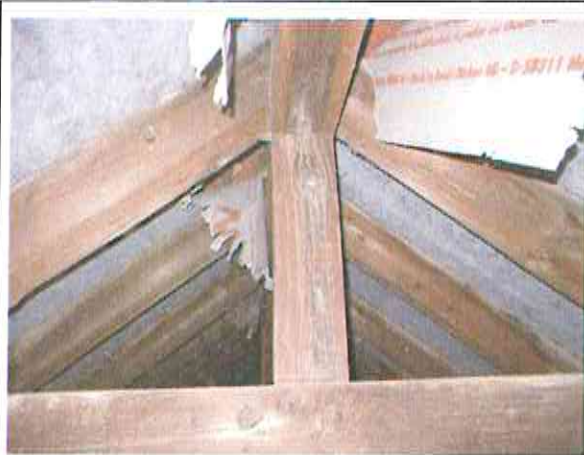
Dachgeschoss Gebäudeteil Mitte  
Stiel und Firstpfette durch Braunfäule geschädigt

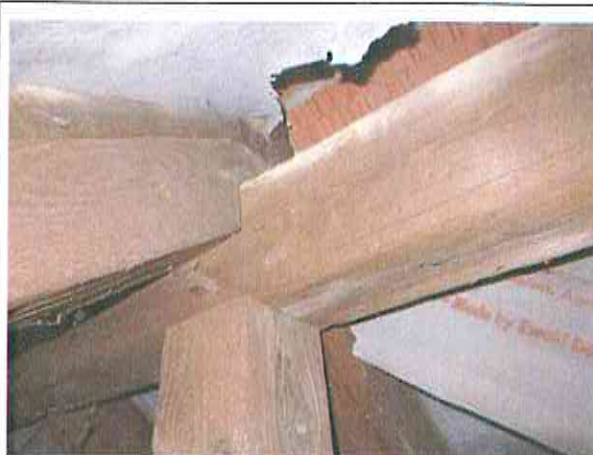
Dachgeschoss Gebäudeteil Mitte  
Sparrenköpfe durch Braunfäule geschädigt

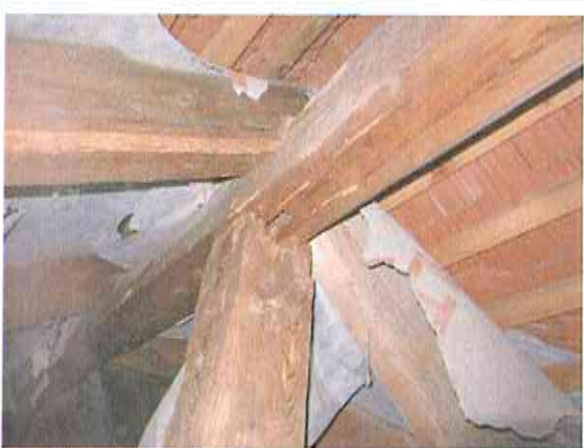
Dachgeschoss Gebäudeteil Mitte  
Schäden durch Larvenfraß des Hausbockkäfers

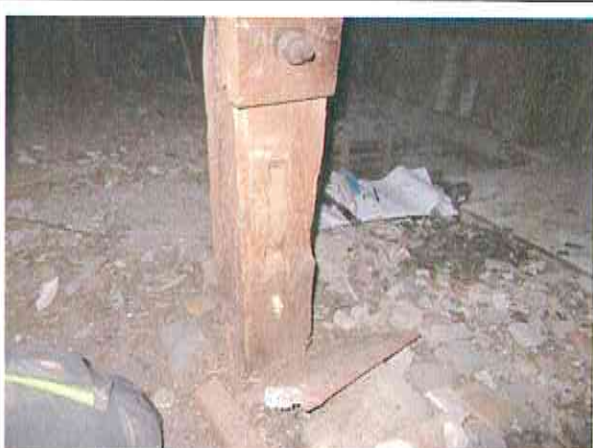
Dachgeschoss Gebäudeteil Mitte  
Schäden durch Larvenfraß des Hausbockkäfers

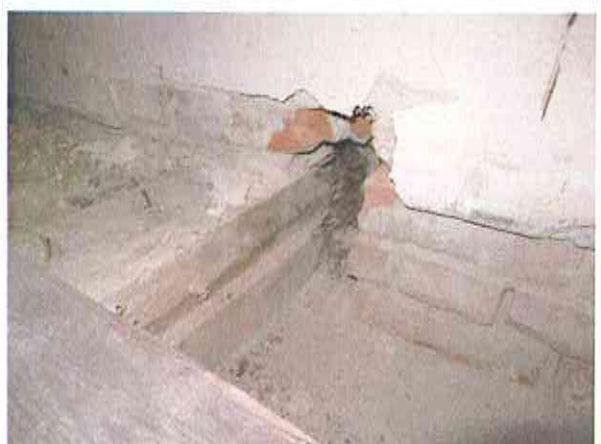
Im Gebäudeteil West spannen die Balken der Geschossdecke in Ost-West-Richtung. Die Auflager der Balken auf der Westseite wurden zur Begutachtung freigelegt. Im Ergebnis wurde festgestellt, dass die 7 Balkenaufleger durch das Wirken von Braunfäule und Larvenfraß des Bunten Nagekäfers zerstört wurden.

Freilegung Balkenaufleger Gebäudeteil West Deckenbalkenaufleger zerstört

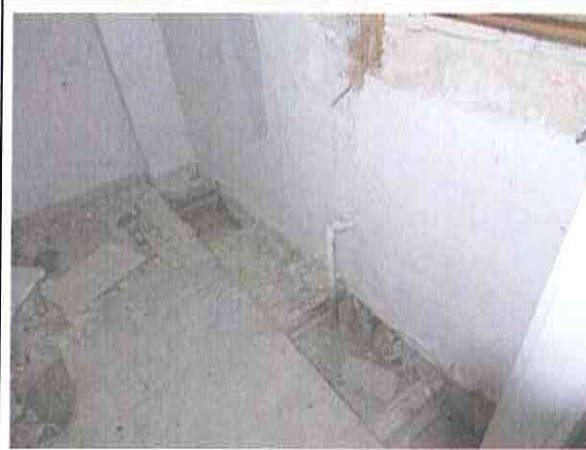
Im Gebäudeteil Ost wurden die Balkendecke im Bereich der Toilette geöffnet, welche sich in der Süd-Ost-Ecke des Gebäudes befindet. Die Balkenaufleger waren durch das Wirken von Braunfäule und Larvenfraß des Bunten Nagekäfers zerstört oder stark geschädigt. Weiterhin waren die einsehbaren Schwellhölzer zerstört. Dem Erscheinungsbild nach handelt es sich bei den freigelegten Balkenauflagern um Altreparaturen. Die Schäden werden als Altschäden klassifiziert und die Balkenaufleger waren trocken.

Freilegung Balkenaufleger Gebäudeteil Ost im Bad, Deckenbalkenaufleger zerstört

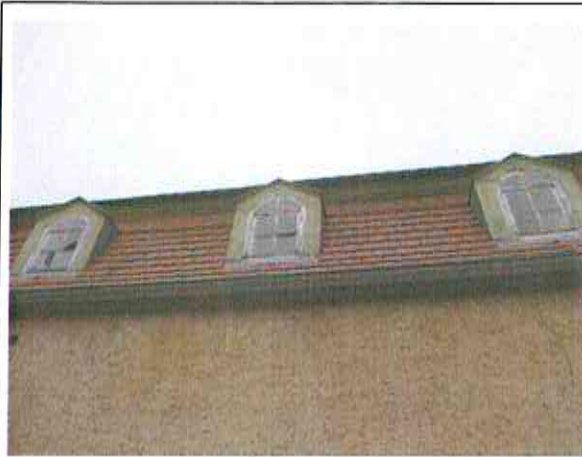
Im Obergeschoss befinden sich in den Gebäudeteilen Mitte und Ost im Flur mehrere Dachgauben. Die Gauben auf der Südseite sind stark verwittert und die Scheiben sind zerstört. Jeweils angrenzend zu den Gauben befinden sich Stiele, welche im Drempeel verlaufen und auf der Balkenebenen enden. An den Stielen wurden erhebliche Schäden und Zerstörungen durch das Wirken von Braunfäule festgestellt.

Dachgauben im Obergeschoss stark geschädigt

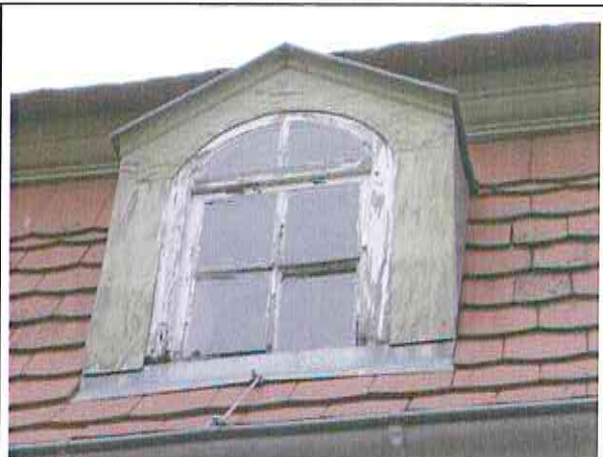
Dachgauben im Obergeschoss stark geschädigt

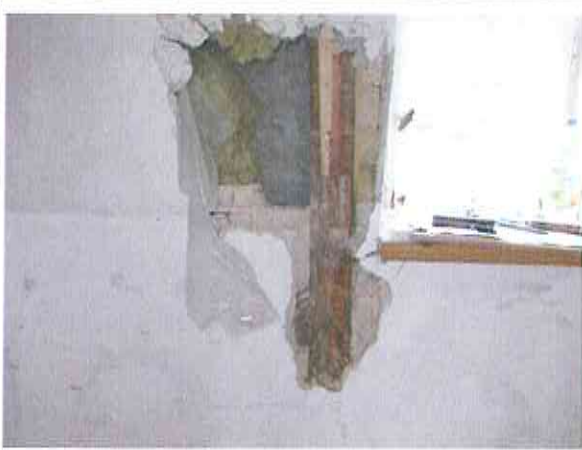
Stiele seitlich der Gauben zerstört (beispielhaft)

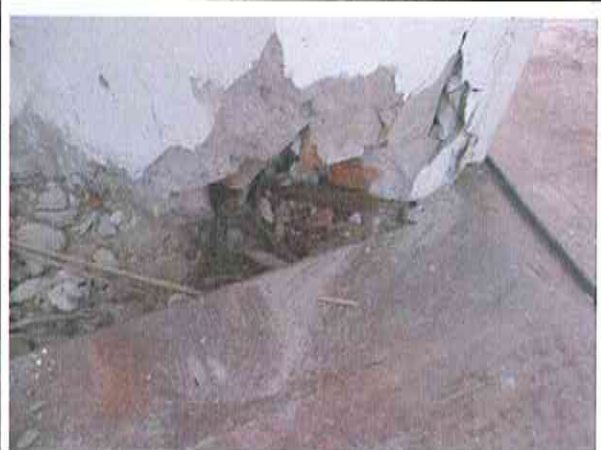
Gebäudeteil Mitte Flur Südseite  
Deckenbalkenaufleger vollständig zerstört

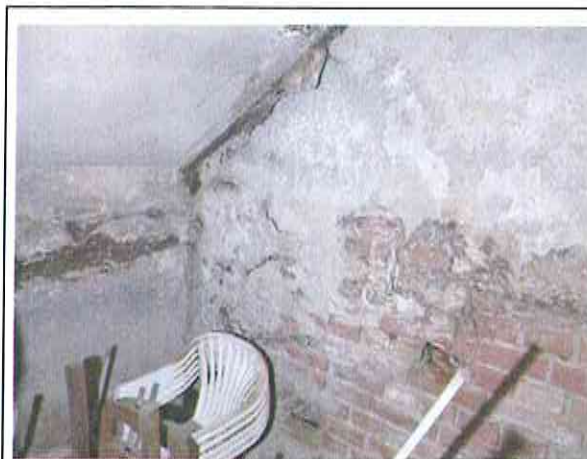
Im Gebäudeteil Mitte befindet sich das zentrale Treppenhaus, über welches die Geschossebenen erschlossen werden. Im Bereich der Treppenanlage wurde ein großflächiger und weit fortgeschrittener Befall durch den Echten Hausschwamm festgestellt. Der Befall erstreckt sich vom Kellergeschoss, über das Erdgeschoss bis hin zum oberen Treppenlauf zum Obergeschoss. Neben der Treppe sind auch angrenzende Türen und Bauteile sowie der Fußbodenaufbau im Erdgeschoss vom Gebäudeteil West vom Befall betroffen. Die Treppenanlage ist vom Kellergeschoss bis zum Treppenlauf zum Obergeschoss von Echten Hausschwamm befallen und zerstört.

Kellergeschoss Treppe und angrenzende Flächen mit Befall Echter Hausschwamm Fruchtkörper auf den Wandoberflächen

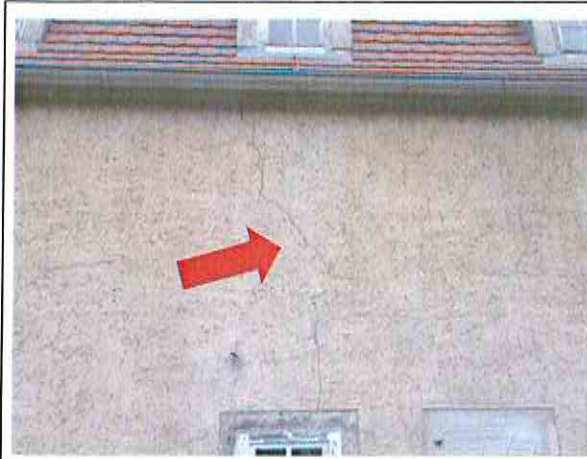
Riss im Verlauf der Fensterachse  
beispielhaft

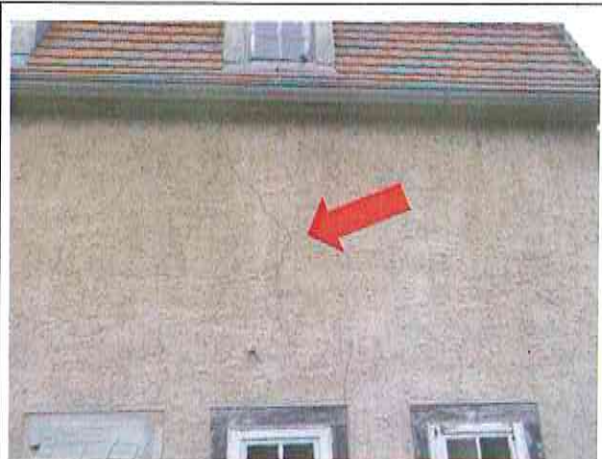
Riss im Verlauf der Fensterachse  
beispielhaft

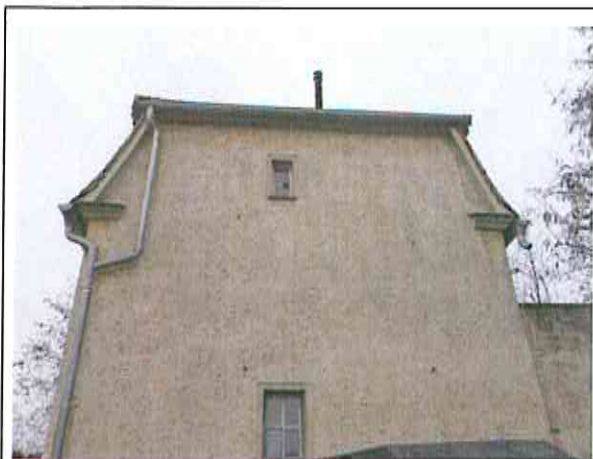
Ostgiebel  
Risse im Fassadenbereich - beispielhaft

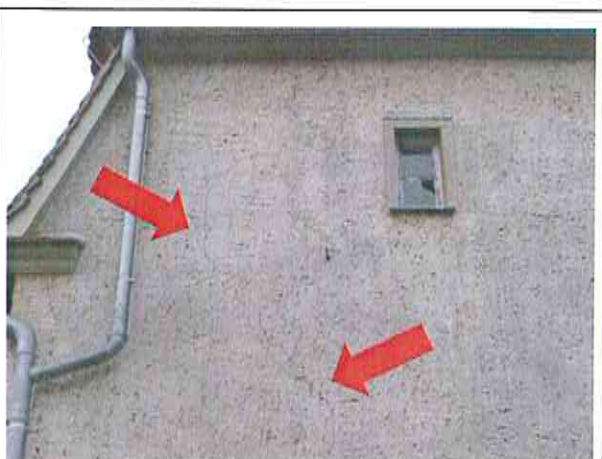
Riss beispielhaft

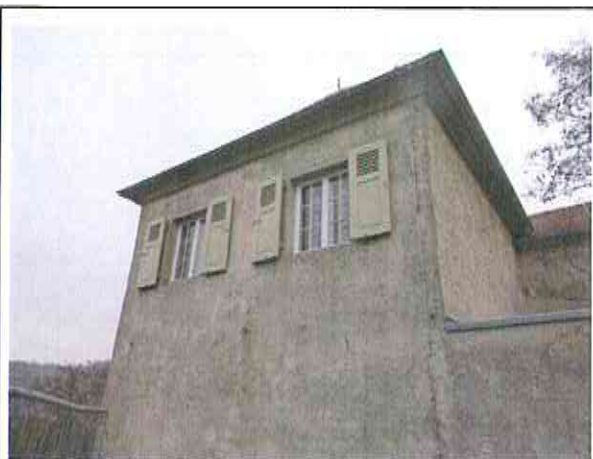
Westfassade  
Risse im Fassadenbereich - beispielhaft

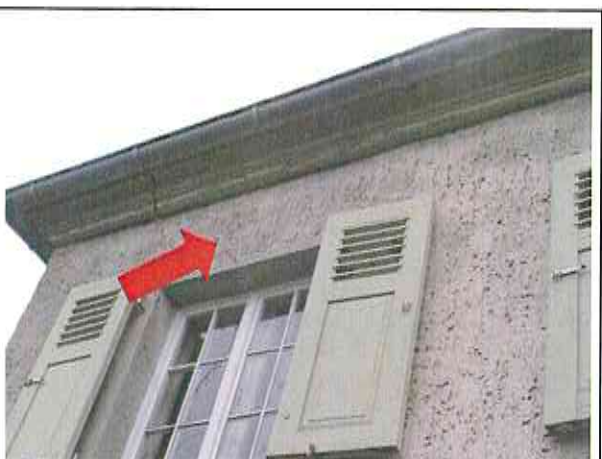
Westfassade  
Risse am Sturz beispielhaft

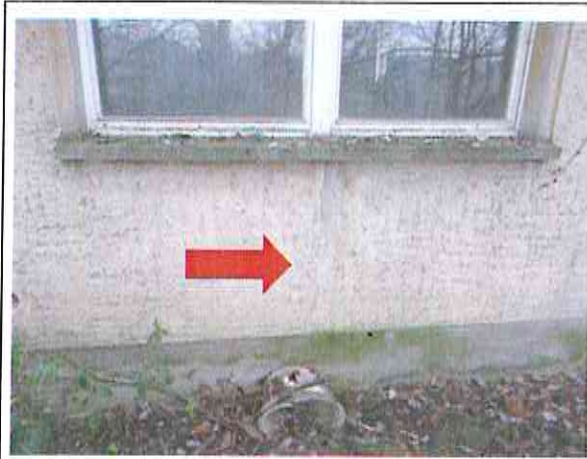
Gebäudeteil Ost  
Riss Brüstung beispielhaft

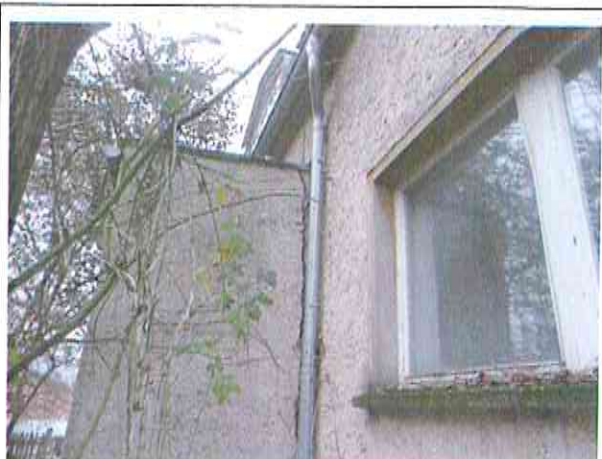
Gebäudeteil Ost  
Vorsprung „Freisitz“, vertikal abgerissen

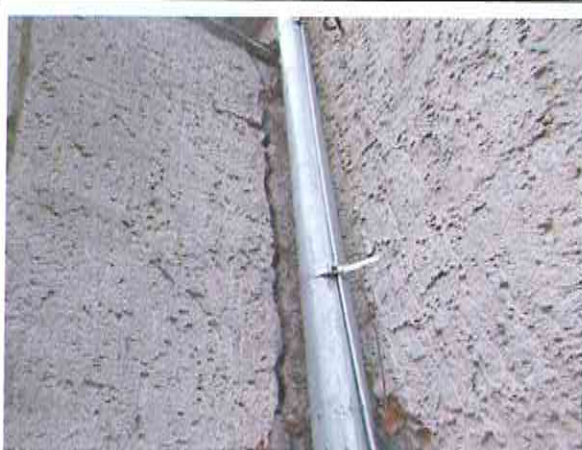
Gebäudeteil Ost  
Vorsprung „Freisitz“, vertikal abgerissen

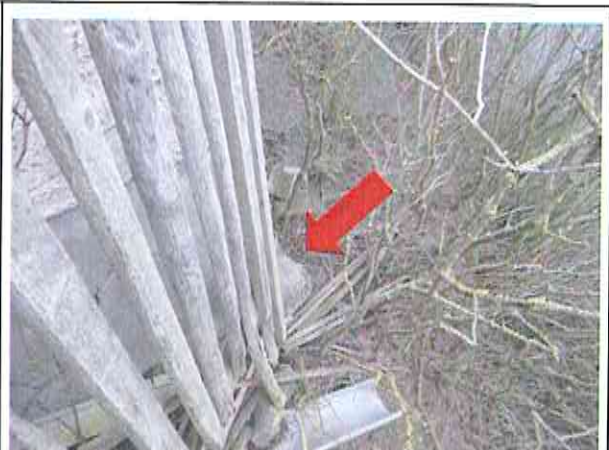
Gebäudeaußenecke Gebäudeteil West  
Fundament/Gebäudesockel am Hang freiliegend

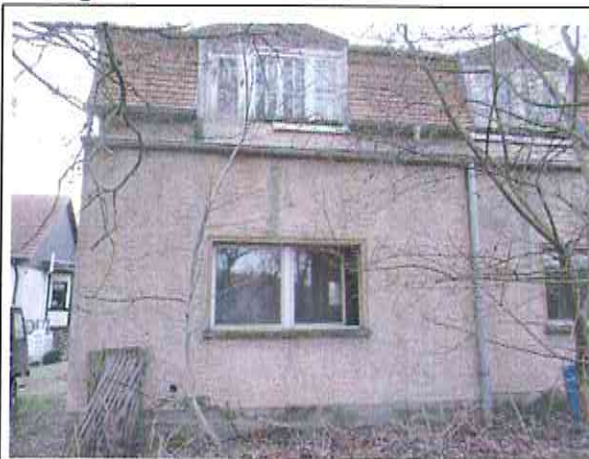
Gebäudeteil Ost  
Vorsprung „Freisitz“, Fenstersturz gerissen

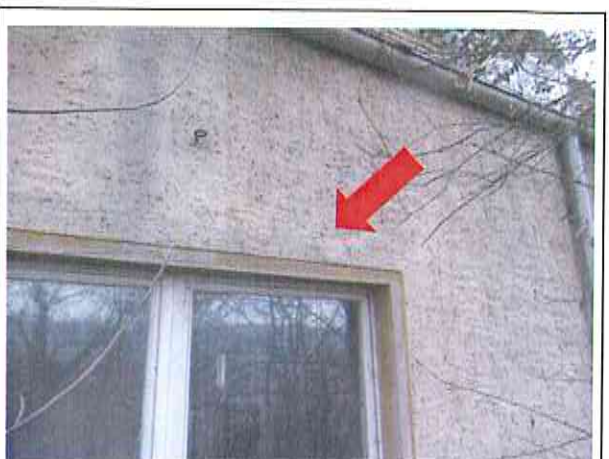
Gebäudeteil Ost  
Vorsprung „Freisitz“, Fenstersturz gerissen
