Abb. 41 Schadensanalyse – aktuelle Schadensanalyse Architektenhaus (XI), Stand 2018
ursprüngliche Quelle: „Saalecker Werkstätten – Erarbeitung einer denkmalpflegerischen Zielstellung“, 2003

Architektenhaus (XI)

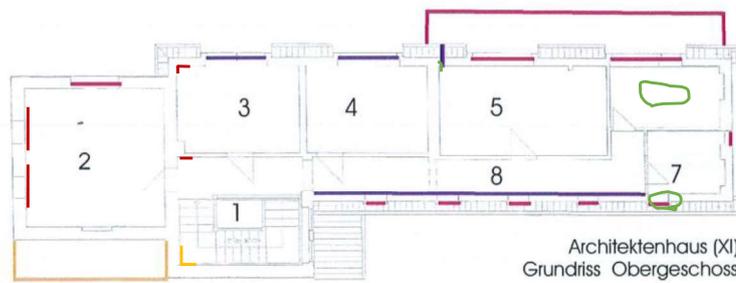
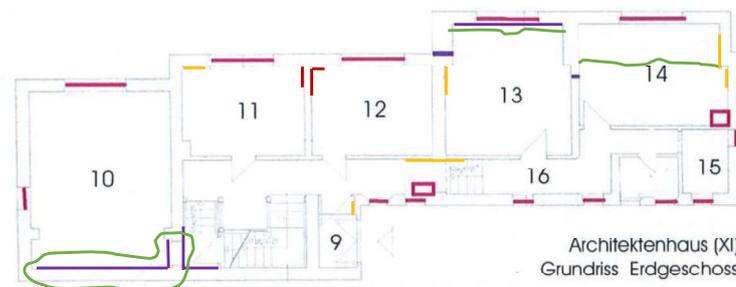
starke Rißbildung / geschädigter Bereich / Schimmel

- Keine Nutzung des Gebäudes
- Kein fließendes Wasser
- Teils starke Risse im Innen- und Außenbereich, in der Innenwand zwischen Raum 13 und 14, in der Südwand und Nordwand westlich des Austrittes am Berührungspunkt zwischen Neu- und Altbau

- Mittlere bis starke Putzschäden durch Feuchtigkeit in nahezu allen Räumen
- leichte Rissbildung über den Türzargen und in den Wandecken
- Starke Schäden an den bauzeitlichen Dielen im Erdgeschoss

- Befall mit Hausschwamm im Bereich zwischen Treppenhaus und Raum 10
- Schädlingsbefall in Holzständern in Raum 7
- generelle starke Schimmelbelastung (Geruchsprobe)

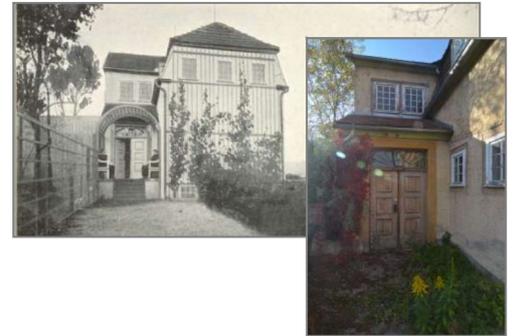
- Verlust der Biberschwanzdeckung
- Verlust der Holzbrücke; Austritt derselben noch vorhanden
- Verlust der Eingangsloggia sowie der Spaliere
- Entfernen der Treppe Richtung Eingang
- Austritt auf der Nordseite ohne Funktion
- Verlust des Geländers
- Hebung des Pflasterweges durch Wurzeln eines Obstbaumes im Außenbereich

Abb. 42 Ehemalige und aktuelle Ansicht des Eingangsbereiches

- Neue Eindeckung des Daches mit Biberschwanzziegeln (ggf. Nachbrand nach dem Vorbild von gefundenen Originalziegeln)
- Rekonstruktion der Austritte im Bereich der Räume 2 und 6, dabei Öffnung der verschlossenen bzw. zugemauerten Tür sowie Rekonstruktion der Holzgeländer
- Rekonstruktion von Verputz und Anstrich der Fassade nach restauratorischen Befunden bzw. durch Analyse vorhandener Fotos
- Rekonstruktion der bauzeitlichen Holzbrücke zwischen Raum 2 und Westterrasse anhand der fotografischen Dokumentation
- Kopie der Spaliere an der Fassade.

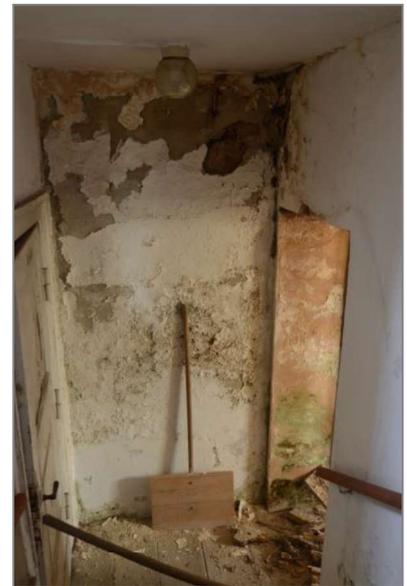
Abb. 43 Akuter Befall mit dem echten Hausschwamm im Türbereich

- Behandlung des Hausschwamms sowie generelle Schimmelbehandlung
- Überprüfung, ob ein aktiver Schädlingsbefall an Konstruktionshölzern im Obergeschoß vorhanden ist

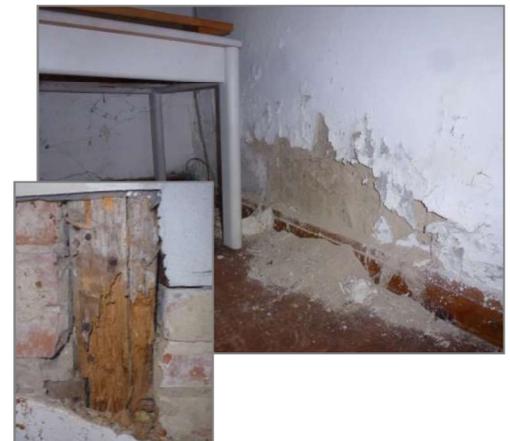
Abb. 44 In vielen Bereichen Putzschäden durch Feuchtigkeit. Eventueller Schädlingsbefall an Konstruktionshölzern im Obergeschoß

- Festigung und Ergänzung der originalen Putze
- Ergänzung geschädigter Putzbereiche
- Restaurierung der Grundfarben in allen Räumen
- Überarbeiten des geschädigten, originalen Bodens im Raum 6
