**Schadstoffkataster vor Abbruch**

**Krankenhaus Winsen Rettungswache Brandbereich**  
**Friedrich-Lichtenauer-Allee 1, 21423 Winsen (Luhe)**

**Gutachten**

04. April 2023

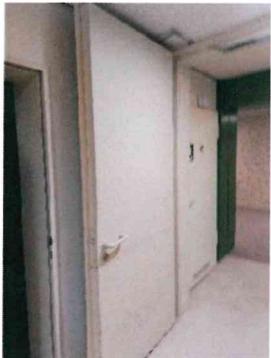
Asbest			
Ort	Produkt	Verwendungszweck / Bemerkungen	Foto
In Fluren (Exemplarische Darstellung)	Asbestpappe	Feuerschutz in alten Brandschutztüren  Bei Herstellungsjahr vor 1995 erfolgt die pauschale Einstufung als asbesthaltiger Altbestand.

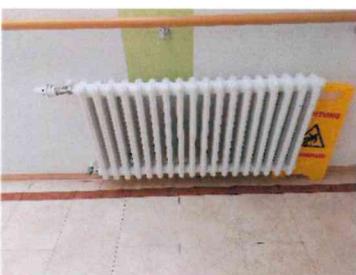
Gesamtes Objekt (Exemplarische Darstellung)	Kittung	Asbesthaltiger Kitt zwischen Gliedern alter Rippenheizkörper  Altbestand, pauschal asbesthaltig eingestuft

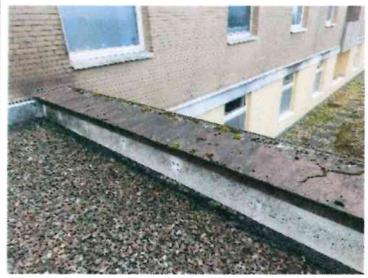
Asbest			
Ort	Produkt	Verwendungszweck / Bemerkungen	Foto
		als asbesthaltiger Altbestand.	
Flachdach, Dachrandverklei- dung  (Exemplarische Darstellung)	Asbestzement	Dachrandverkleidung aus Asbestzement  Pauschale Einstufung, augenscheinlich typisches Asbestzement-Produkt

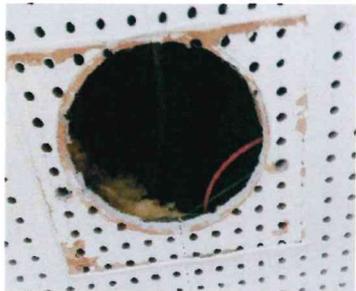
Nicht bzw. nicht an jeder Einzelstelle untersuchte KMF-Materialien/Bereiche		Alte Mineralwollen können pauschal als krebserzeugend K1B eingestuft werden	
Ort	Produkt	Verwendungszweck / Bemerkungen	Foto
Zwischendecke EG und 1. OG (Exemplarische Darstellung)	Mineralwolle	Mineralwolle als Dämmung im Deckenaufbau.  Pauschale Einstufung als Altbestand, K1B-Material.

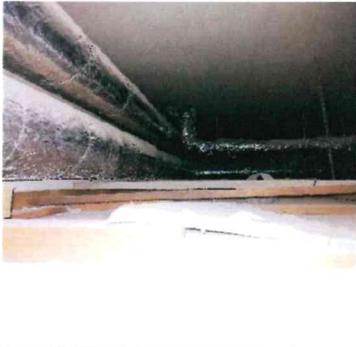
Abseiten unter Satteldach, Zwischendecke im Keller (Exemplarische Darstellung)	Mineralwolle	Mineralwolle als Dämmung um Rohrleitungen.  Pauschale Einstufung als Altbestand, K1B-Material

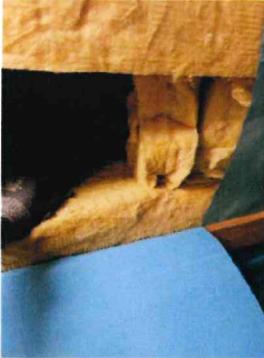
Satteldach (Exemplarische Darstellung)	Mineralwolle	Mineralwolle als Dämmung im Dachaufbau.  Pauschale Einstufung als Altbestand, K1B-Material

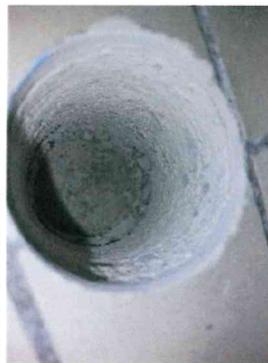
HBCD			
Ort	Produkt	Verwendungszweck / Bemerkungen	Foto
Nassbereiche EG und 1. OG, Fußbodenaufbau  (Exemplarische Darstellung)	Polystyrol	Polystyrol als Dämmung im Fußbodenaufbau.  Pauschale Einstufung als potenziell HBCD- haltig.
