Reparatur 2. nördlicher Hauptsammler Bauabschnitt 2

Roscherstr., Nordplatz, Gohliser Str.
und K.-Rothe-Str. in Leipzig

Baubeschreibung

Datum: 26. September 2024

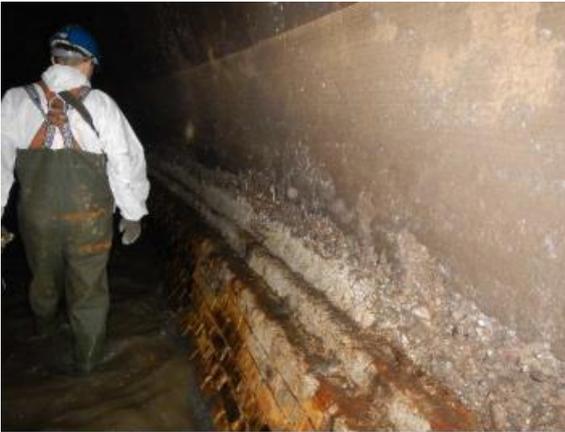
Abbildung 18: Wand Haubenprofil

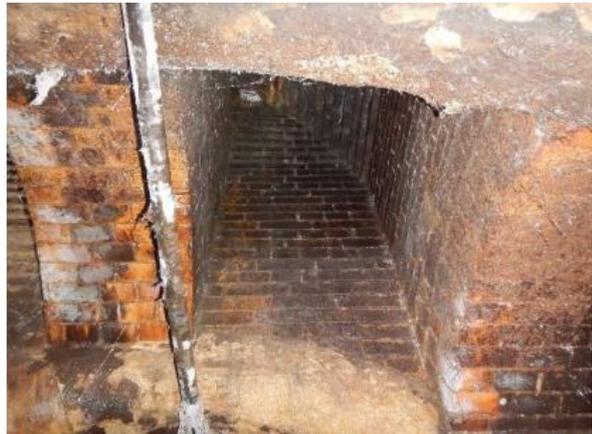
Im gesamten Bauabschnitt 2 wurde an den Schächten 26910309, 26900518 sowie 26910031 neben dem Einstiegsschacht ein Schacht für den Schneeeinwurf angeordnet. Diese befinden sich außer Betrieb.

Abbildung 19: Schneeeinwurfschacht (26900518)

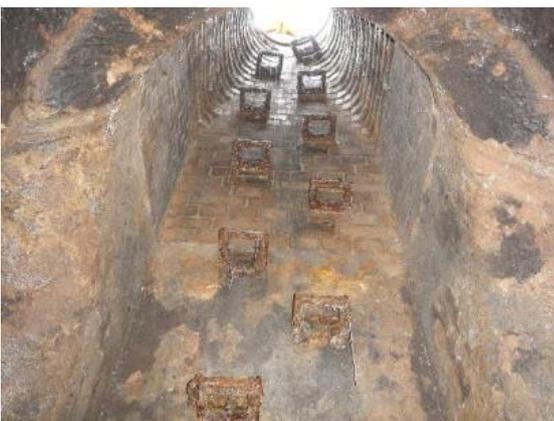
Abbildung 20: Schacht 26900517

- Schacht 26900517: Nähe Kreuzung Roscherstraße/ Balzacstraße

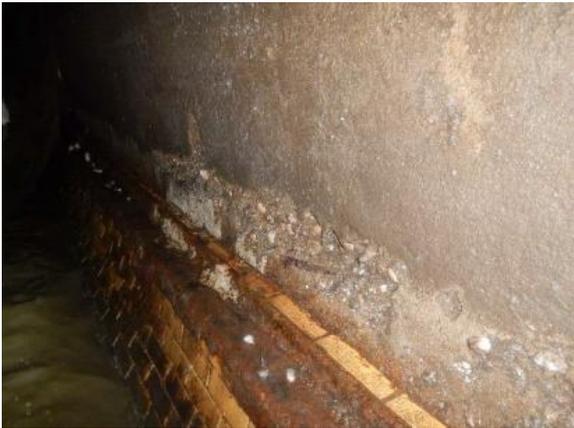
Abbildung 21: Betonkorrosion Kämpfer

- Abplatzung an Beschichtung im Kanalscheitel
- Betonkorrosion an Kanalwänden (Kämpfer) nach Ende Einbau Spaltklinker

Aufgrund der sehr hohen, analysierten Sulfat- und Gipsgehalte in den sichtbar schadhaften Oberflächen der untersuchten Bohrkern ergeben sich Hinweise auf eine biogene Schwefelsäurereaktion, die zu einer Zerstörung der oberflächlichen Betonschichten führt. Die Betonkerne weisen Schädigungstiefen von 2,5 bis 6,7 cm ab Oberfläche der Kanalinnenseite auf.

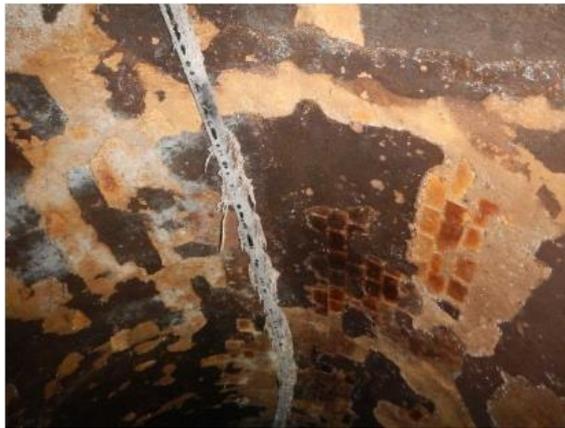
Abbildung 22: Abplatzung Scheitel
