Ergebnisbericht

Untersuchung von Dachpappeproben auf Asbest- und PAK-Gehalt

Haydnstraße 4-8, Telemannstraße 1-5, 04107 Leipzig

Auftraggeber: Leipziger Wohnungsbau GmbH
Wintergartenstraße 4
04103 Leipzig

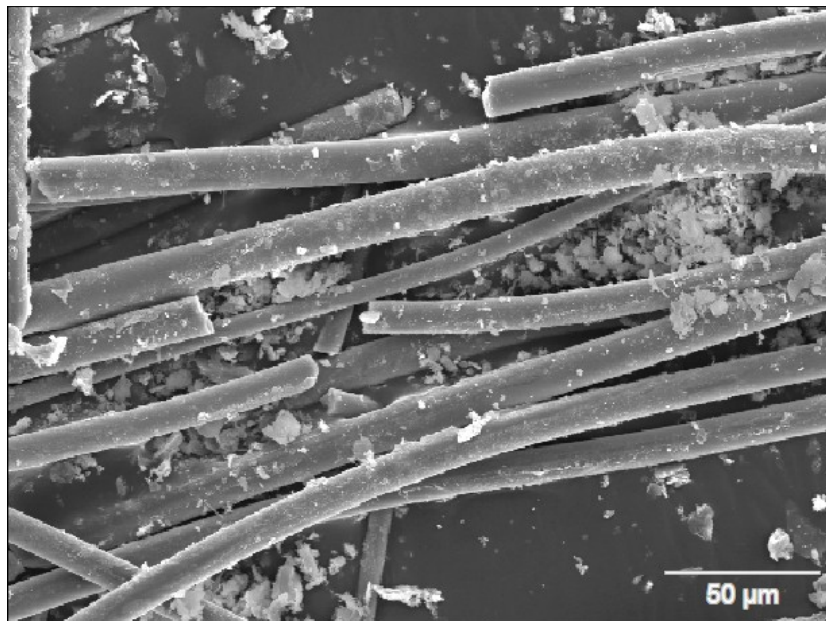
Abb. 1: Probe Telemannstr. Flicken (Veraschungsrückstand)

- (a) *makroskopische Beschreibung:*
Dachpappenstück mit Fasern (Aschegehalt - 14,4%)
- (b) *Stoffbestand:*
Veraschungsrückstand mit KMF ohne WHO-Anteil (Abb. 1)
 - ⇒ **keine Asbestfasern nachweisbar (Gehalt < NWG)**
 - ⇒ **KMF ohne WHO-Anteil - keine Eintypung entsprechend TRGS 905 (Fassung v. 19.04.16) - da nicht kanzerogen**

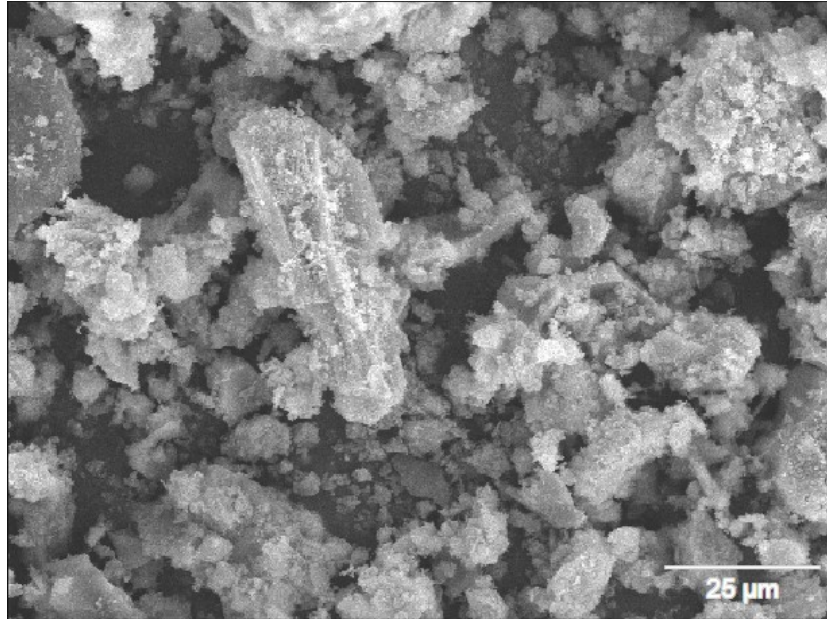
Abb. 2: Probe Telemannstraße Kleber+Folie (Veraschungsrückstand)

(a) *makroskopische Beschreibung:*
Dachpappenstück ohne Fasern (Aschegehalt - 8,2%)

(b) *Stoffbestand:*
Veraschungsrückstand ohne Fasern (Abb. 2)

⇒ **keine Asbestfasern, keine KMF nachweisbar (Gehalt < NWG)**

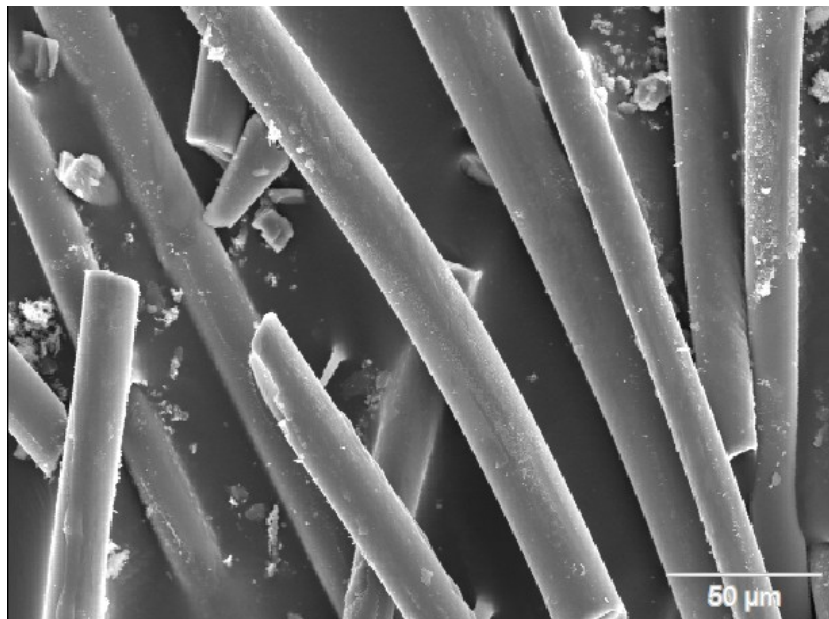
Abb. 1: Probe Haydnstr. P1 (Veraschungsrückstand)

- (a) *makroskopische Beschreibung:*
Dachpappenstück mit Fasern (Aschegehalt - 12,9%)
- (b) *Stoffbestand:*
Veraschungsrückstand mit KMF ohne WHO-Anteil (Abb. 1)
 - ⇒ **keine Asbestfasern nachweisbar (Gehalt < NWG)**
 - ⇒ **KMF ohne WHO-Anteil - keine Eintypung entsprechend TRGS 905 (Fassung v. 19.04.16) - da nicht kanzerogen**

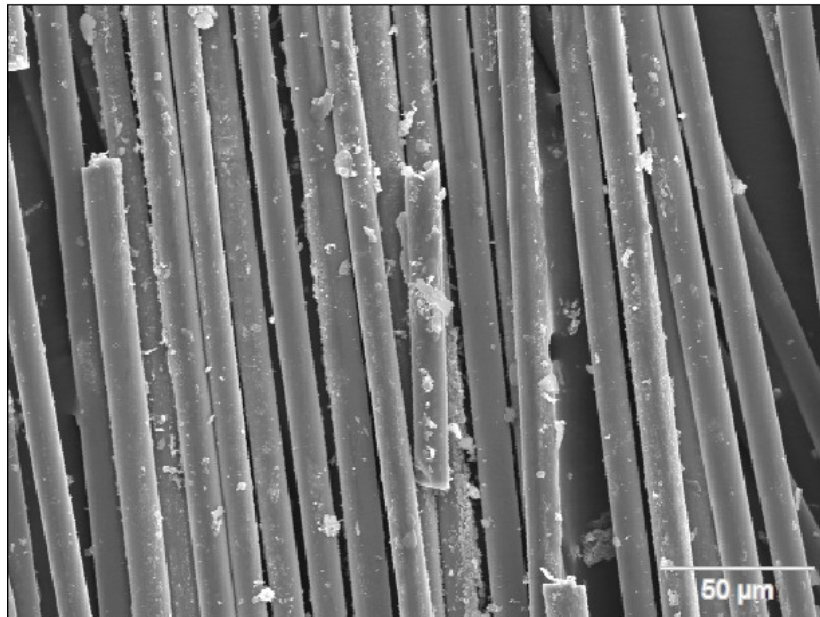
Abb. 2: Probe Haydnstr. P2 (Veraschungsrückstand)

- (a) *makroskopische Beschreibung:*
Dachpappenstück mit Fasern (Aschegehalt - 12,9%)
- (b) *Stoffbestand:*
Veraschungsrückstand mit KMF ohne WHO-Anteil (Abb. 2)
- ⇒ **keine Asbestfasern nachweisbar (Gehalt < NWG)**
- ⇒ **KMF ohne WHO-Anteil - keine Eintypung entsprechend TRGS 905 (Fassung v. 19.04.16) - da nicht kanzerogen**

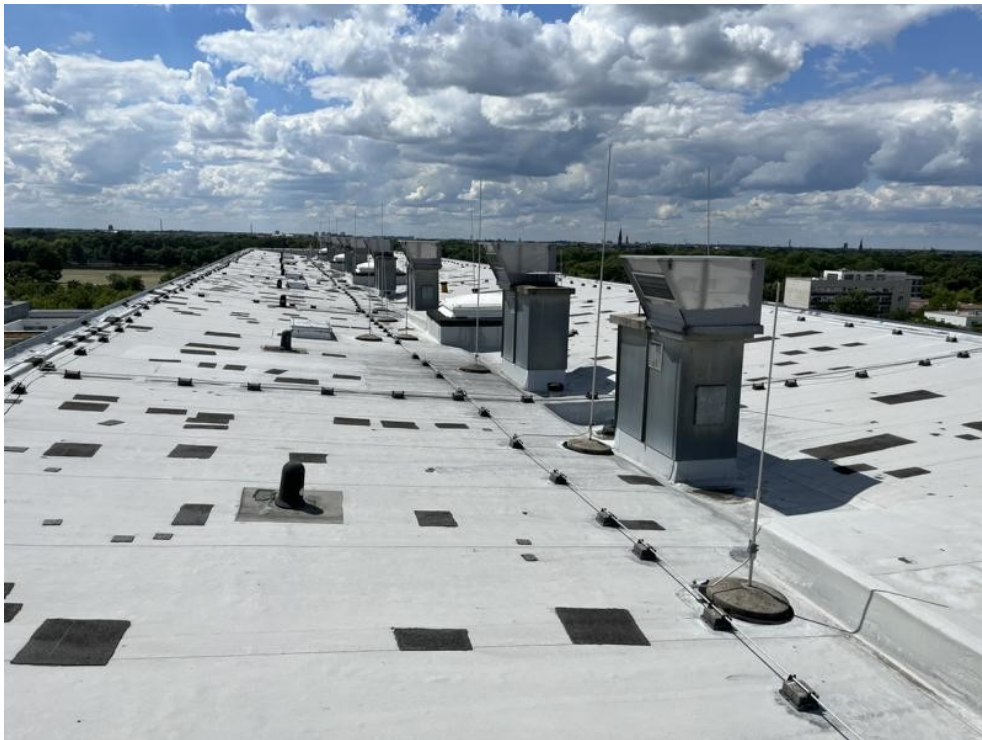
In der Telemannstraße 1-5 ist eine Kunststoffolie mit textiler filzartiger Beschichtung an der Unterseite direkt auf das Beton-Dach aufgebracht. Auf dem Beton sind noch Reste des Klebers der früheren Eindeckung vorhanden. Die obere Dachhaut enthält zahlreiche Reparaturstellen (mit Kleber aufgebrachte Dachpappestücke meist geringer Größe). Aus den Flickern der Dachpappe von Telemannstraße und Robert-Schuhmann-Straße wurde aufgrund des gleichen Dachaufbaues ebenfalls eine Mischprobe hergestellt und analytisch geprüft. Die Proben des Klebers (Anhaftung auf den Betondächern) wurden ebenfalls zu einer Mischprobe vereinigt.

Telemannstraße : Dach mit Flicken, Blick Richtung Westen

Die Flickern und ggf. zu entfernender Kleber der Telemannstraße können als ungefährlicher Abfall zusammen mit der Dachpappe entsorgt werden

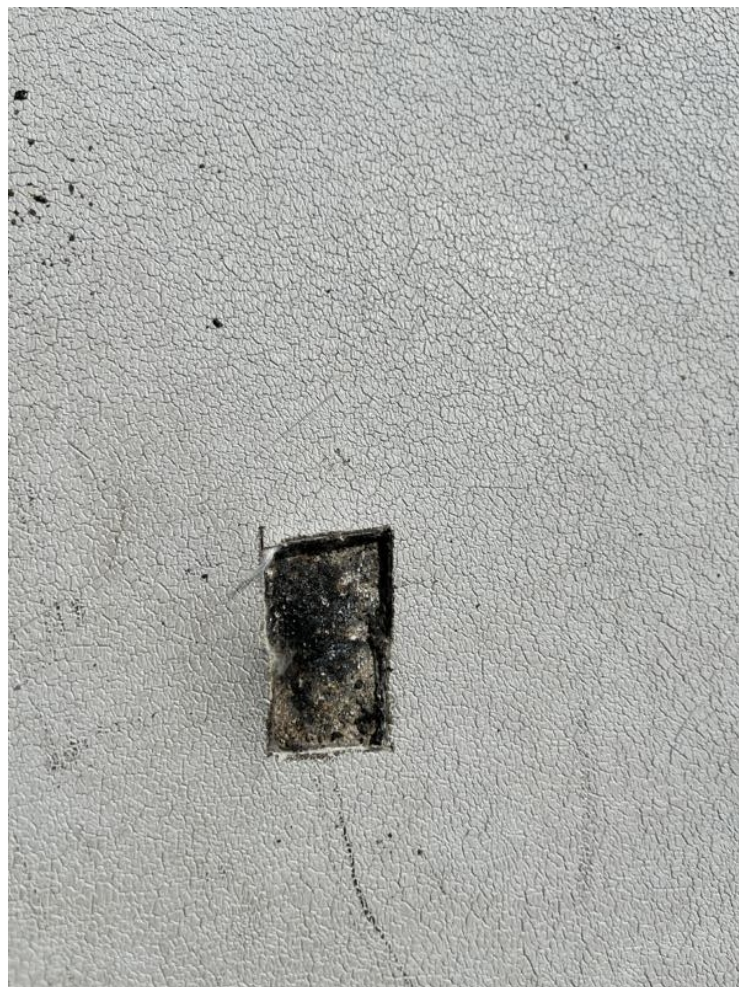
Der Kleber/ Anstrich auf der Betonoberfläche des Daches in der Probe der Telemannstraße weist einen PAK-Gehalt von 91,1 mg/kg auf. Der PAK-Gehalt der Mischprobe aus den Flickern von Telemann-Straße und Robert-Schuhmann-Straße beträgt 16 mg/kg. Asbest und weitere WHO-Fasern wurden in den Proben nicht nachgewiesen.

Telmannstraße: Kunststoffolie (1 Lage) , darunter Beton mit Anstrich/Kleber

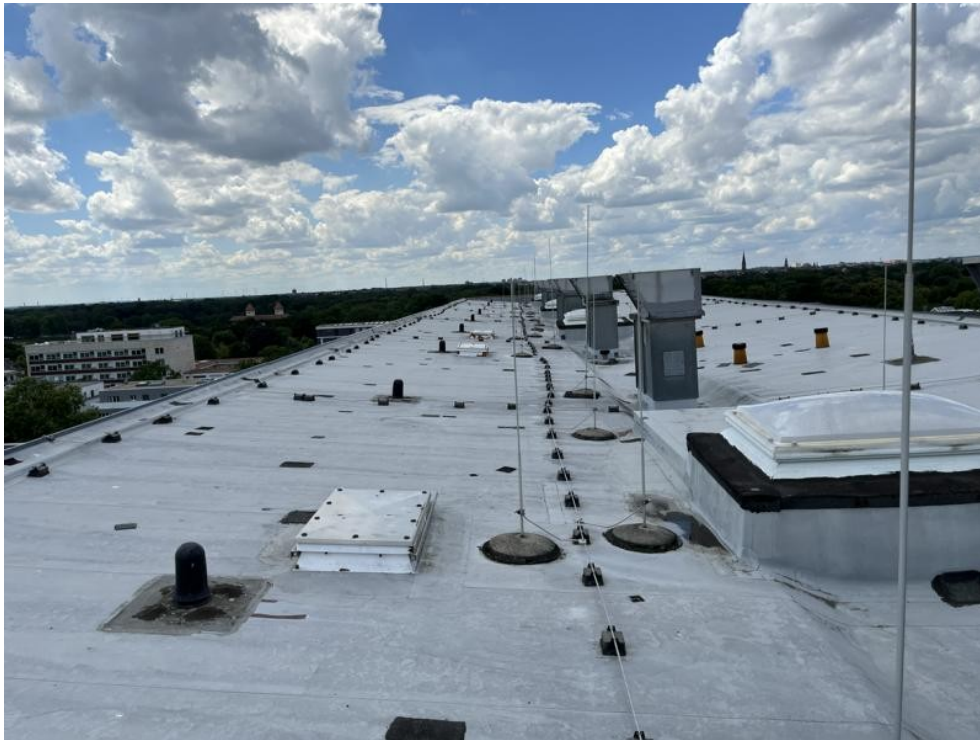
In der Dachpappe der Haydnstraße wurde ein Gehalt an PAK von 4530 mg/kg PAK ermittelt. Asbest und WHO-Fasern wurde in der Probe nicht nachgewiesen.

Haydnstraße: Dach, Blick Richtung Westen

Die Dachpappe ist aufgrund der Überschreitung des PAK-Gehaltes von 1000 mg/kg als gefährlicher Abfall einzustufen und unter Einhaltung der TRGS 524 zurückzubauen und zu entsorgen. Die Entsorgung hat über das elektronische Nachweisverfahren zu erfolgen.

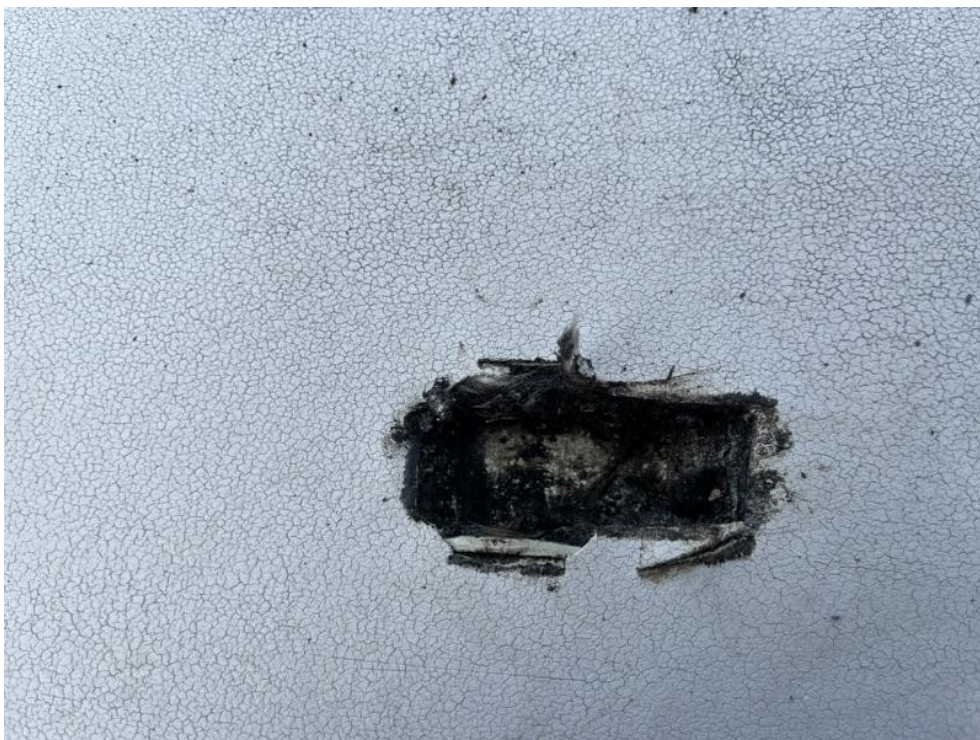
In der Haydnstraße 4-8 befindet sich unterhalb der Kunststoffabdeckung an den beprobten Stellen noch die frühere Dacheindeckung aus mehreren Lagen Dachpappe mit Kleber, die auf den Beton des Daches aufgebracht wurden. Auf dem Dach sind vergleichsweise wenige Reparatur-Flickern vorhanden. Die Probenahme erfolgte über alle Lagen.

Haydnstraße: Aufbau Dacheindeckung: Dachpappe, Kunststoffolie (von unten nach oben)

Bei den Rückbauarbeiten sind die Dachpappelagen möglichst staubfrei abzutragen. Bei den Arbeiten ist ein Atemschutz und Schutzkleidung zu tragen.
