# Bauwerksbuch

nach DIN 1076

Bauwerksname	<b>K 1106 - Brücke über die Ohre bei Wedringen</b>
Teilbauwerksname	<b>Ohrebrücke</b>
Nächst gelegener Ort	<b>Wedringen</b>
Verwaltung/Gemarkung	<b>Börde</b>
Bemerkungen	<b>letzte Sanierungsarbeiten 2020 (durch den Eigenbetrieb LK-Börde)</b>

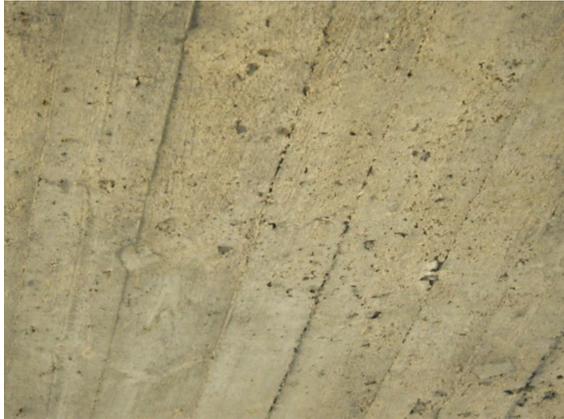
Platte, Betonoberfläche, Eine Stelle, Kiesnest / Grobkornstelle, Fläche: 1 m<sup>2</sup>, 3-tes Feld, Hinten am Bauwerk, Mitte quer, Unterseite, Alter Schaden nicht behoben, Bild:001 GROBKORNSTELLE AN BETONoberFLÄCHE

001 GROBKORNSTELLE AN BETONoberFLÄCHE

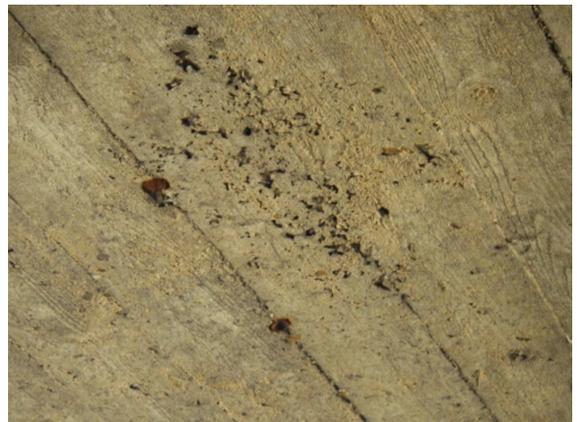
Platte, Betonoberfläche, Mehrfach, Verrostet, Anzahl: 2 Stelle(n), 3-tes Feld, Unterseite, Alter Schaden nicht behoben, Abstandhalter oder Montagestäbe sichtbar., Bild:003 VERROSTET BETONoberFLÄCHE

003 VERROSTET BETONoberFLÄCHE

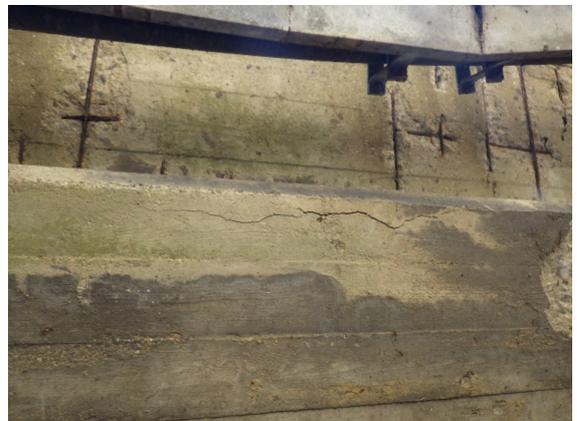
Platte, Beton, Eine Stelle, Instandgesetzter Riss erneut geöffnet, Länge: 1 m, 3-tes Feld, Hinten am Bauwerk, Rechts, Unterseite, Instandsetzung schadhaf, Bild:004 RISS ERNEUT GEÖFFNET

004 RISS ERNEUT GEÖFFNET

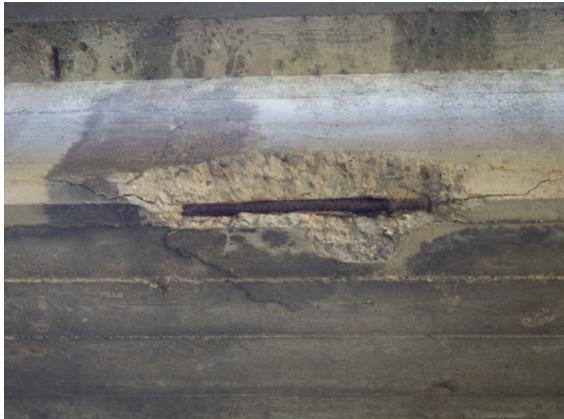
Platte, Betonoberfläche, Eine Stelle, Abplatzung mit freiliegender Bewehrung, Länge: 50,0 cm, 2-tes Feld, Hinten am Bauwerk, Rechts, Unten außen, Alter Schaden nicht behoben, Bild:005 ABPLATZUNG MIT FREILIEGENDER BEWEHRUNG

005 ABPLATZUNG MIT FREILIEGENDER BEWEHRUNG

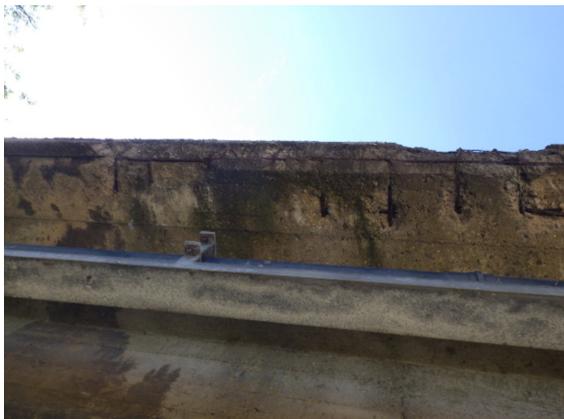
Seitenfläche, Betonoberfläche, Größtenteils, Verfärbt, Beidseitig, Unten außen, Alter Schaden nicht behoben, Schwarzverfärbung an den Plattenrändern, keine Feuchtigkeit., Bild:006 BETONoberfläche VERFÄRBT

006 BETONoberfläche VERFÄRBT

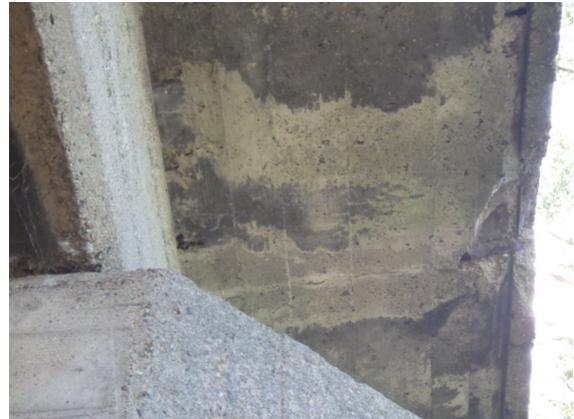
Kragarm, Betonoberfläche, Eine Stelle, Hohlstelle, Länge: 50 cm, 2-ter Pfeiler/Stütze, Hinten am Bauwerk, Links, Unterseite, Alter Schaden nicht behoben, an den Rändern rissig., Bild:014 HOHLSTELLE PFEILER

014 HOHLSTELLE PFEILER

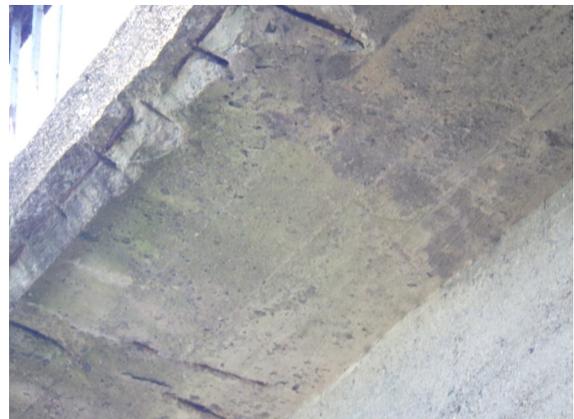
Kragarm, Betonoberfläche, Durchgehend, Verfärbt, 3-tes Feld, Hinten am Bauwerk, Links, Unterseite, Alter Schaden nicht behoben, Schwarzverfärbung ohne Feuchtigkeit., Bild:009 BETONoberfläche VERFÄRBT

009 BETONoberfläche VERFÄRBT

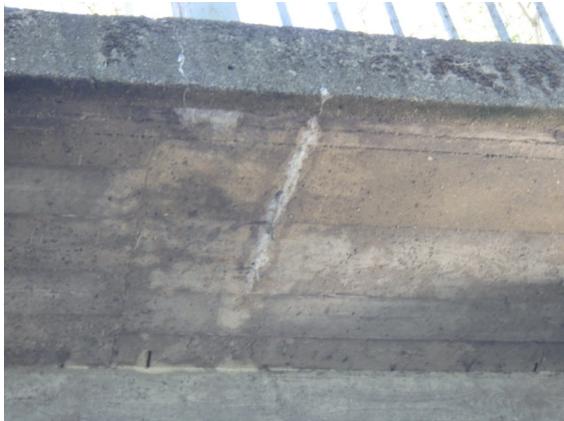
Kragarm, Betonoberfläche, Eine Stelle, Allgemeiner Riss mit Aussinterung, Länge: 40 cm, 2-tes Feld, 1,5 m vom Feldanfang, Links, Unterseite, Alter Schaden nicht behoben, Bild:016 RISS MIT AUSSINTERUNG

016 RISS MIT AUSSINTERUNG

<u>Art der Leistung</u>	Überbau Risseinstandsetzung (lfd m Riss -D-)	
Menge	--	Geschätzte Kosten -- EURO
Dauer der Maßnahme		Ausführungsjahr
Dringlichkeit	Kurzfristig	
Maßnahmenfixierung	Keine Maßnahme festgelegt	
Projektbezeichnung		
Bemerkung	Nr. 16, 17, 22

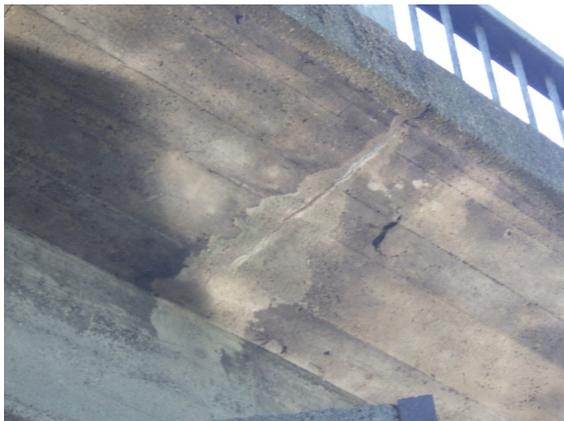
Kragarm, Betonoberfläche, Eine Stelle, Allgemeiner Riss mit Aussinterung, Länge: 40 cm, 1-ter Pfeiler/Stütze, Links, Unterseite, Alter Schaden nicht behoben, Bild:0017 RISS MIT AUSSINTERUNG

0017 RISS MIT AUSSINTERUNG

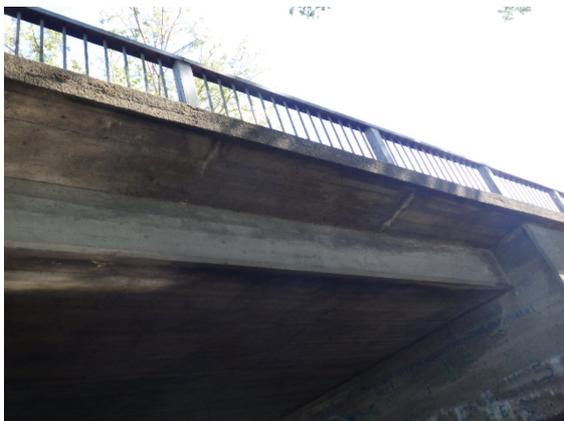
Kragarm, Betonoberfläche, Mehrfach, Allgemeiner Riss mit Aussinterung, Anzahl: 3 Stelle(n), 1-tes Feld, Vorne am Bauwerk, Links, Unterseite, Risse im Sprühnebelbereich, Bild:022 RISS MIT AUSSINTERUNG

022 RISS MIT AUSSINTERUNG

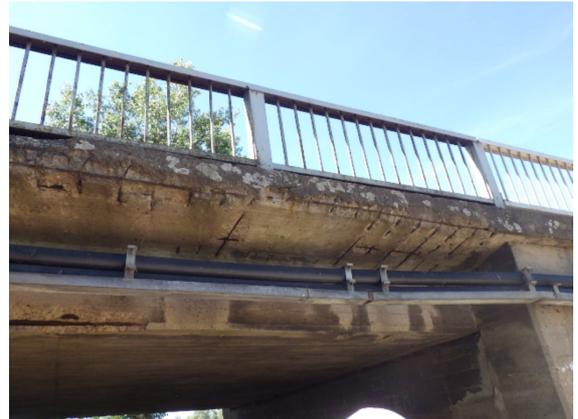
Kragarm, Betonoberfläche, Eine Stelle, Abplatzung mit freiliegender Bewehrung, Fläche: 3,00 m<sup>2</sup>, 3-tes Feld, Hinten am Bauwerk, Rechts, Unterseite, Alter Schaden nicht behoben, die anschließenden Bereiche sind hohllagig., Bild:010 ABPLATZUNG MIT FREILIEGENDER BEWEHRUNG

010 ABPLATZUNG MIT FREILIEGENDER BEWEHRUNG

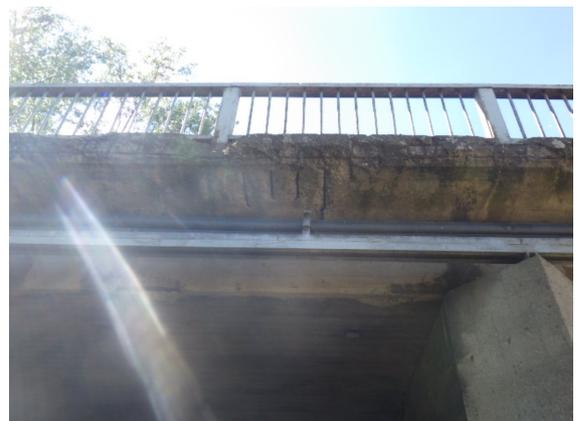
Kragarm, Betonoberfläche, Eine Stelle, Abplatzung mit freiliegender Bewehrung, Fläche: 2 m<sup>2</sup>, 2-tes Feld, Hinten am Bauwerk, Rechts, Unterseite, die anschließenden Bereiche sind hohllagig., Bild:013 ABPLATZUNG MIT FREILIEGENDER BEWEHRUNG

013 ABPLATZUNG MIT FREILIEGENDER BEWEHRUNG

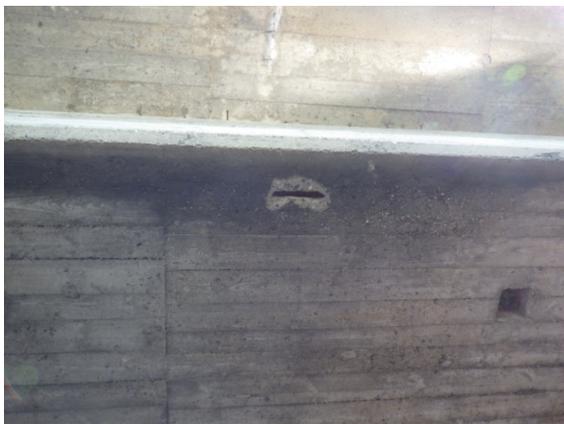
Kragarm, Betonoberfläche, Eine Stelle, Abplatzung mit freiliegender Bewehrung, Länge: 10 cm, 2-tes Feld, 5 m vom Feldanfang, Links, Unterseite, Alter Schaden nicht behoben, Bild:015 ABPLATZUNGEN MIT FREILIEGENDER BEWEHRUNG

015 ABPLATZUNGEN MIT FREILIEGENDER BEWEHRUNG

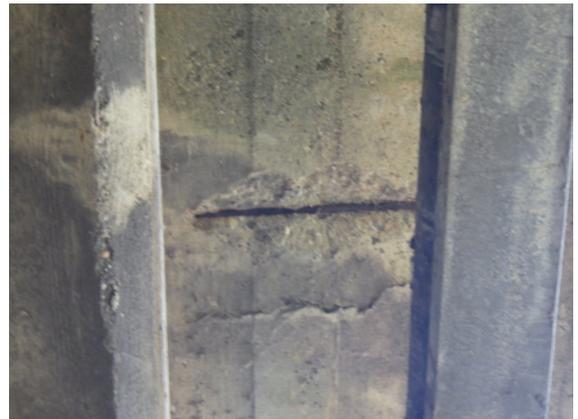
Kragarm, Betonoberfläche, Eine Stelle, Abplatzung mit freiliegender Bewehrung, Länge: 40 cm, 1-tes Feld, Vorne am Bauwerk, Rechts, Unterseite, Alter Schaden nicht behoben, Breite ca. 10cm, Tiefe ca. 3cm., Bild:019 ABPLATZUNG MIT FREILIEGENDER BEWEHRUNG

019 ABPLATZUNG MIT FREILIEGENDER BEWEHRUNG

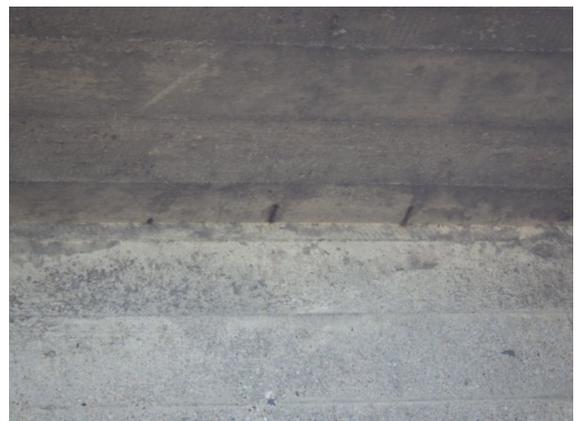
Kragarm, Betonoberfläche, Eine Stelle, Abplatzung mit freiliegender Bewehrung, Länge: 20 cm, 1-tes Feld, Vorne am Bauwerk, Links, Unterseite, Alter Schaden nicht behoben, Breite ca. 10cm, Tiefe ca. 3cm., Bild:021 ABPLATZUNG MIT FREILIEGENDER BEWEHRUNG

021 ABPLATZUNG MIT FREILIEGENDER BEWEHRUNG

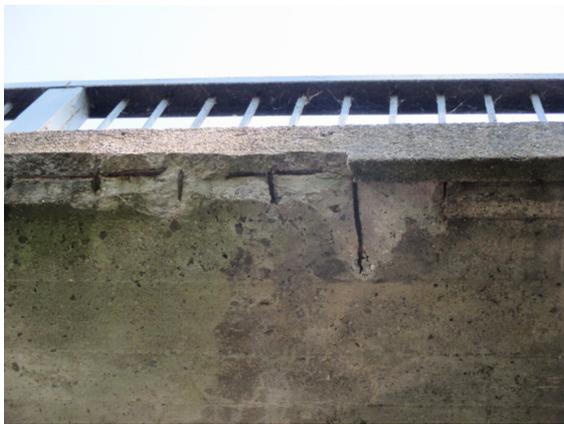
Kragarm, Betonoberfläche, Eine Stelle, Abplatzung mit freiliegender Bewehrung, Länge: 40 cm, 3-tes Feld, Hinten am Bauwerk, Links, Unterseite, Alter Schaden nicht behoben, Breite 10 cm. Die sichtbare Betondeckung ist sehr gering., Bild:008 ABPLATZUNG MIT FREILIEGENDER BEWEHRUNG

008 ABPLATZUNG MIT FREILIEGENDER BEWEHRUNG

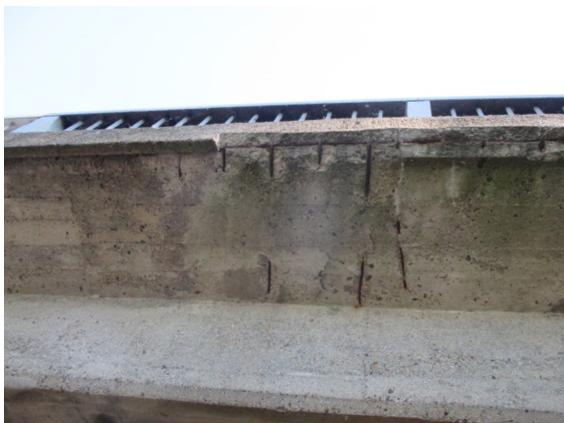
Kragarm, Betondeckung, Mehrfach, Zu gering, Unterseite, Alter Schaden nicht behoben, verrostete Bewehrung sichtbar, Abplatzung mit geringer Tiefe., Bild:023 BETONDECKUNG ZU GERING

023 BETONDECKUNG ZU GERING

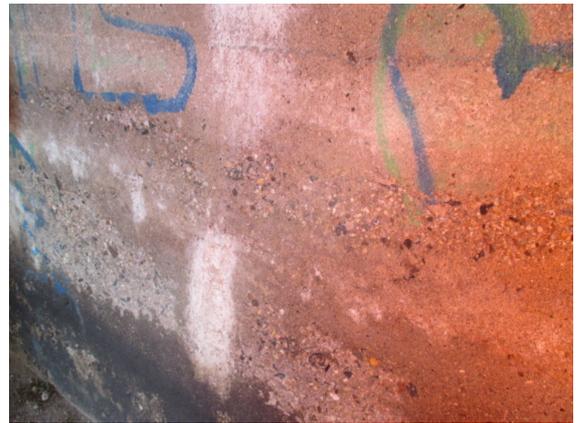
Widerlager, Beton, Stellenweise, Aussinterung, Vorne am Bauwerk, Links, Mitte hoch, Alter Schaden nicht behoben, Bild:024 AUSSINTERUNG WIDERLAGER

024 AUSSINTERUNG WIDERLAGER

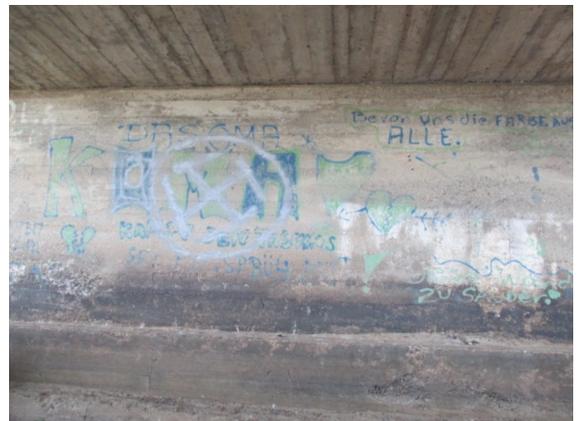
Widerlagerwand, Betonoberfläche, Großflächig, Schmiererei, Vorne am Bauwerk, Mitte quer, Mitte hoch, Schadenserweiterung, Bild:025 SCHMIEREREIEN AN WIDERLAGERWAND

025 SCHMIEREREIEN AN WIDERLAGERWAND

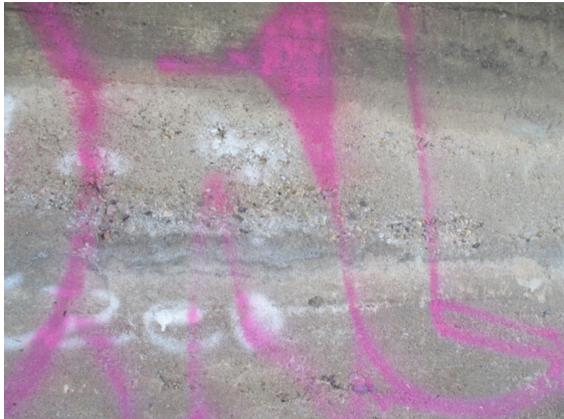
030 SCHMIEEREREI AN WIDERLAGERWAND

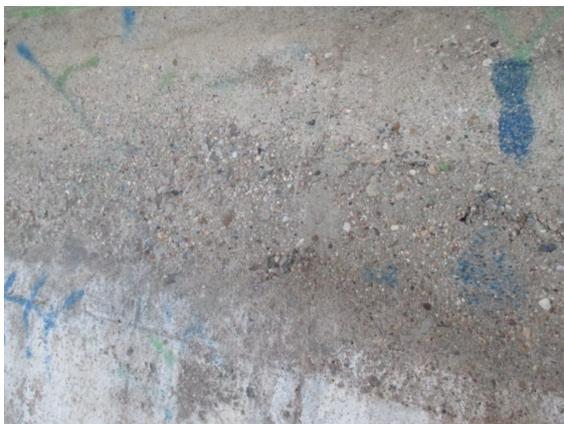
Widerlagerwand, Betonoberfläche, Mehrfach, Kiesnest / Grobkornstelle, Vorne am Bauwerk, Mitte quer, Mitte hoch, Bild:033 KIESNEST IN WIDERLAGERWAND

033 KIESNEST IN WIDERLAGERWAND

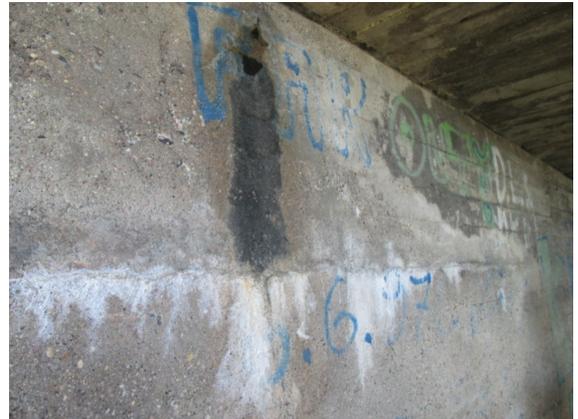
Widerlagerwand, Betonoberfläche, Durchgehend, Verwittert, Vorne am Bauwerk, Bild:032 WIDERLAGERWAND VERWITTERT

032 WIDERLAGERWAND VERWITTERT

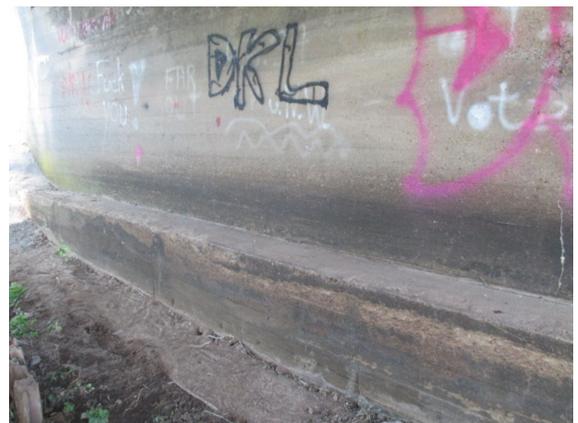
Widerlagerwand, Betonoberfläche, Durchgehend, Verfärbt, Hinten am Bauwerk, Unten, Braun- bzw. Schwarzverfärbung im oberen und unteren Bereich., Bild:026 WIDERLAGERWAND VERFÄRBT

026 WIDERLAGERWAND VERFÄRBT

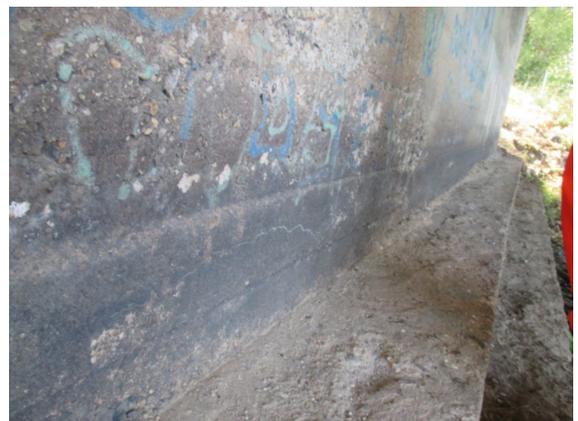
Widerlagerwand, Betonoberfläche, Durchgehend, Verfärbt, Vorne am Bauwerk, Oben und unten, Braun- bzw. Schwarzverfärbung im oberen und unteren Bereich., Bild:031 WIDERLAGERWAND VERFÄRBT

031 WIDERLAGERWAND VERFÄRBT

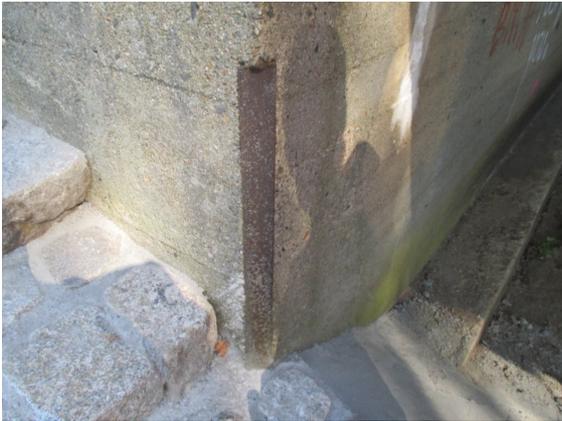
Widerlagerwand, Winkel, Durchgehend, Verrostet, Hinten am Bauwerk, Links, Außen, betrifft den Kantenschutzwinkel oberstrom., Bild:029 WINKEL WIDERLAGERWAND VERROSTET

029 WINKEL WIDERLAGERWAND VERROSTET

<u>Art der Leistung</u>	Unterbauinstandsetzung Korrosionsschutz Vollerneuerung (m <sup>2</sup> Instands-fl -F-)	
Menge	--	Geschätzte Kosten -- EURO
Dauer der Maßnahme		Ausführungsjahr
Dringlichkeit	Mittelfristig	
Maßnahmenfixierung	Keine Maßnahme festgelegt	
Projektbezeichnung		
Bemerkung	Nr. 29, 34, 45, 46, 49, 52

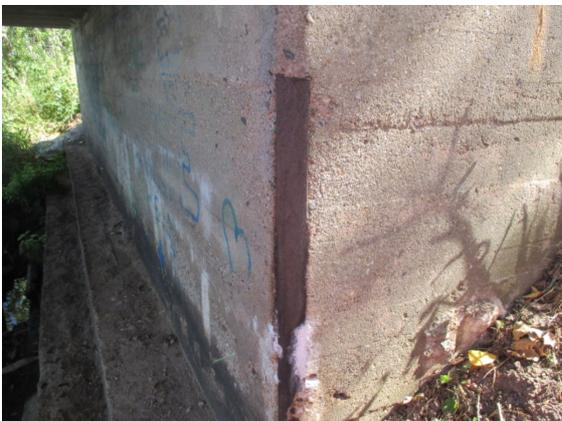
Widerlagerwand, Winkel, Durchgehend, Verrostet, Vorne am Bauwerk, Links, Außen, betrifft den Kantenschutzwinkel oberstrom., Bild:034 WIDERLAGERWAND VERROSTET

034 WIDERLAGERWAND VERROSTET

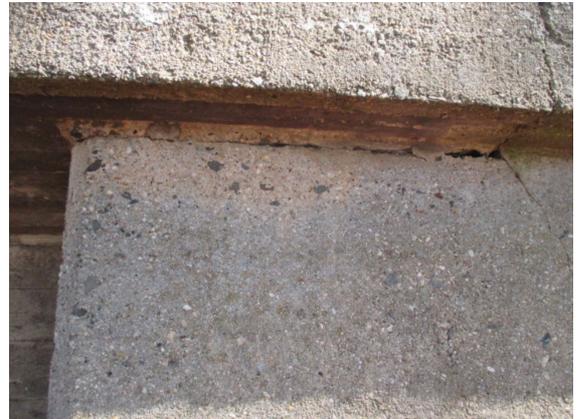
Schürze der Kammerwand, Beton, Stellenweise, Nicht fachgerecht, Vorne am Bauwerk, Beidseitig, Oben, fehlende Fuge zwischen Überbauseitenfläche und seitlicher Schürze, Bild:040 SCHÜRZE NICHT FACHGERECHT

040 SCHÜRZE NICHT FACHGERECHT

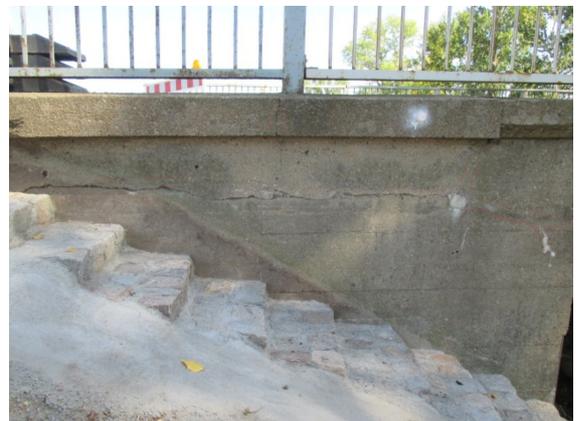
Schürze der Kammerwand, Betonoberfläche, Ein Stück, Allgemeiner Riss mit Aussinterung, Länge: 3,000 m, Hinten am Bauwerk, Links, Oben, Alter Schaden nicht behoben, zugesinterter trockener senkrechter Riss., Bild:035 RISS MIT AUSSINTERUNG

035 RISS MIT AUSSINTERUNG

<u>Art der Leistung</u>	Unterbau Risseinstandsetzung (lfd m Riss -D-)	
Menge	--	Geschätzte Kosten -- EURO
Dauer der Maßnahme		Ausführungsjahr
Dringlichkeit	Mittelfristig	
Maßnahmenfixierung	Keine Maßnahme festgelegt	
Projektbezeichnung		
Bemerkung	Nr. 35 bis 38, 44, 48, 51, 140

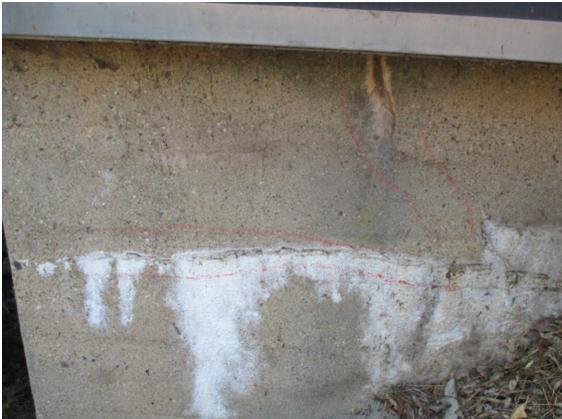
Schürze der Kammerwand, Betonoberfläche, Ein Stück, Allgemeiner Riss mit Aussinterung, Länge: 50 cm, Hinten am Bauwerk, Rechts, Oben, Alter Schaden nicht behoben, zugesinterter trockener senkrechter Riss., Bild:038 RISS MIT AUSSINTERUNG

038 RISS MIT AUSSINTERUNG

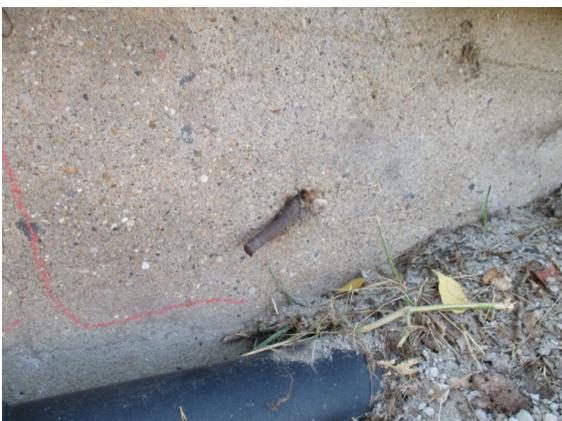
[144] S=0, V=0, D=3 BSP-ID 021-10  
Flügel, Bewehrung, Ein Stück, Verrostet, Hinten am Bauwerk, Rechts, Bild:144 BEWEHRUNG VERROSTET

144 BEWEHRUNG VERROSTET

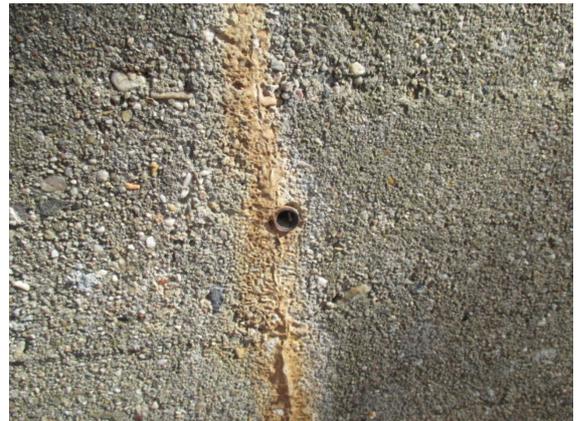
[46] S=0, V=0, D=2 EP BSP-ID 031-11  
Flügel, Rohr, Vollständig, Verrostet, Vorne am Bauwerk, Links, Mitte außen, Alter Schaden nicht behoben, zur Entwässerung der Auflagerbank., Bild:046 ROHR VERROSTET

046 ROHR VERROSTET

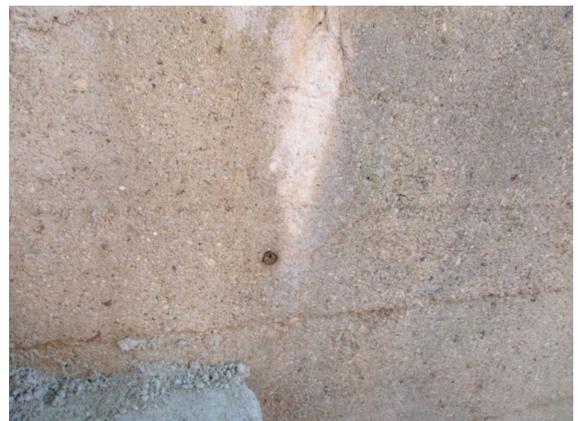
[49] S=0, V=0, D=2 EP BSP-ID 031-11  
Flügel, Rohr, Vollständig, Verrostet, Vorne am Bauwerk, Rechts, Mitte außen, Alter Schaden nicht behoben, zur Entwässerung der Auflagerbank., Bild:049 ROHR VERROSTET

049 ROHR VERROSTET

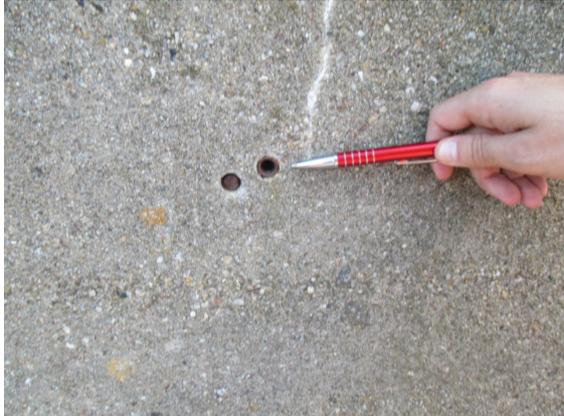
Flügel, Rohr, Vollständig, Verrostet, Hinten am Bauwerk,  
Links, Mitte außen, zur Entwässerung der Auflagerbank.,  
Bild:052 ROHR VERROSTET

052 ROHR VERROSTET

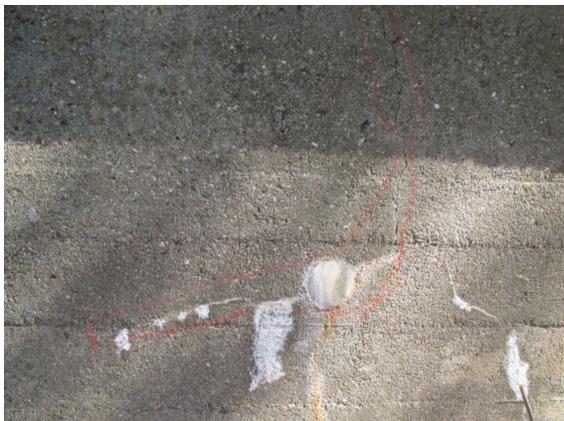
Flügel, Beton, Ein Stück, Rissbreite 0,4 - < 1 mm, Länge:  
80 cm, Vorne am Bauwerk, Links, Oben, Alter Schaden  
nicht behoben, senkrecht unterhalb des Überbauendes mit  
waagerechter Fortsetzung, Bild:044 RISSE IM FLÜGEL

044 RISSE IM FLÜGEL

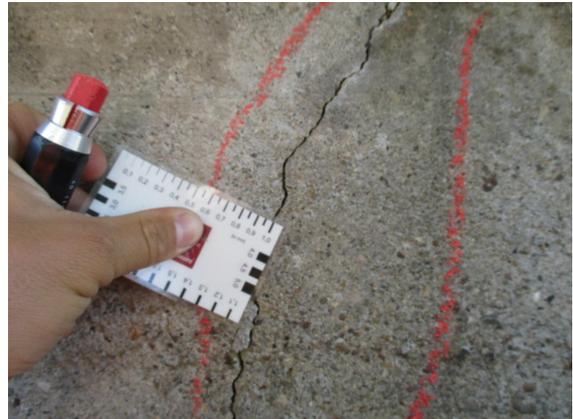
Flügel, Beton, Ein Stück, Rissbreite 0,4 - < 1 mm, Länge:  
2 m, Vorne am Bauwerk, Rechts, Oben, Alter Schaden  
nicht behoben, senkrecht unterhalb des Überbauendes mit  
waagerechter Fortsetzung, Bild:048 RISSE IM FLÜGEL

048 RISSE IM FLÜGEL

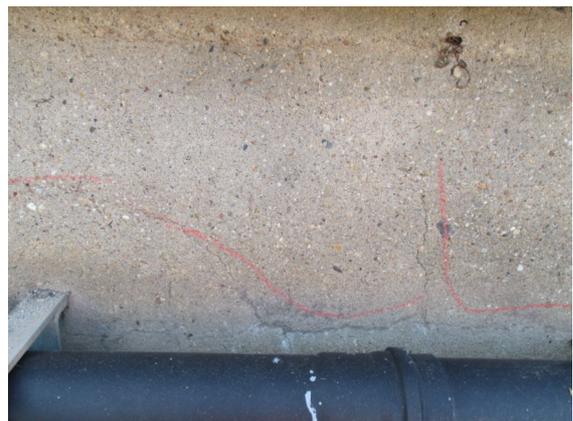
Flügel, Beton, Ein Stück, Rissbreite 0,4 - < 1 mm, Länge:  
1 m, Hinten am Bauwerk, Rechts, Oben, Alter Schaden  
nicht behoben, am Überbauende mit weisslichen  
Aussinterungen., Bild:051 RISSE IM FLÜGEL

051 RISSE IM FLÜGEL

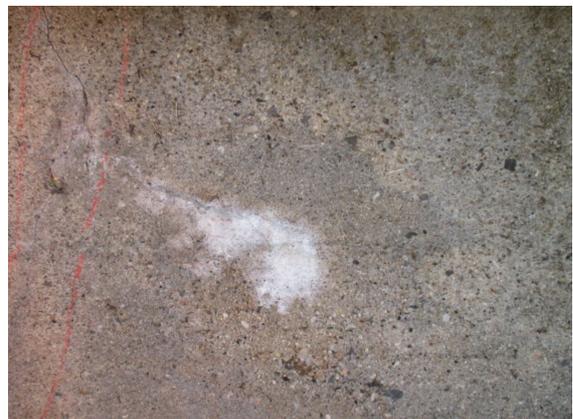
Flügel, Beton, Ein Stück, Längsriß mit Aussinterung,  
Länge: 2 m, Vorne am Bauwerk, Rechts, Oben, Bild:140  
LÄNGSRIß MIT AUSSINTERUNG

140 LÄNGSRIß MIT AUSSINTERUNG

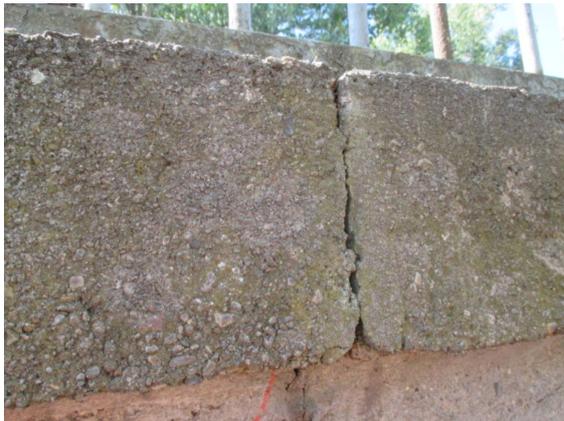
Flügelgesims, Raumsfuge senkrecht, Eine Stelle, Nicht fachgerecht, Vorne am Bauwerk, Rechts, Oben, Alter Schaden nicht behoben, Pressfuge ohne Fugenband., Bild:058 RAUMFUGE NICHT FACHGERECHT

058 RAUMFUGE NICHT FACHGERECHT

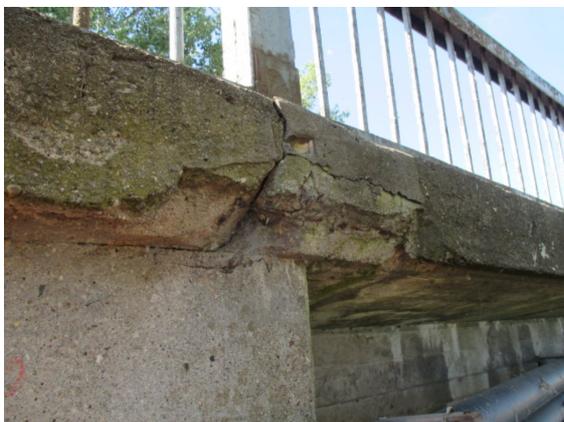
Flügelgesims, Beton, Eine Stelle, Abgeplatzt, Länge: 20 cm, Vorne am Bauwerk, Rechts, Oben, Alter Schaden nicht behoben, Breite 10cm., Bild:061 BETON ABGEPLATZT

061 BETON ABGEPLATZT

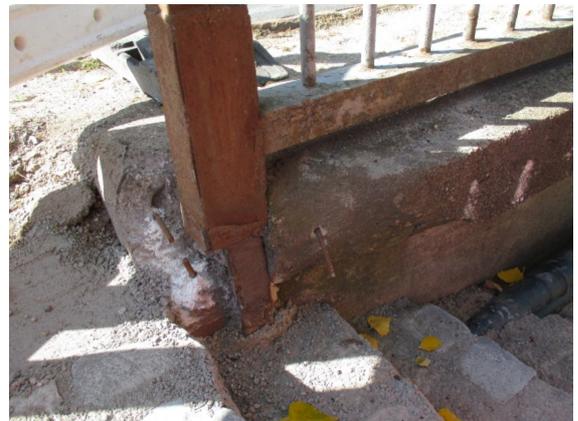
Flügelgesims, Beton, Eine Stelle, Abplatzung mit freiliegender Bewehrung, Länge: 40 cm, Am Ende des Bauwerks, Links, Oben, Alter Schaden nicht behoben, Breite 10cm., Bild:063 ABPLATZUNG MIT FREILIEGENDER BEWEHRUNG

063 ABPLATZUNG MIT FREILIEGENDER BEWEHRUNG

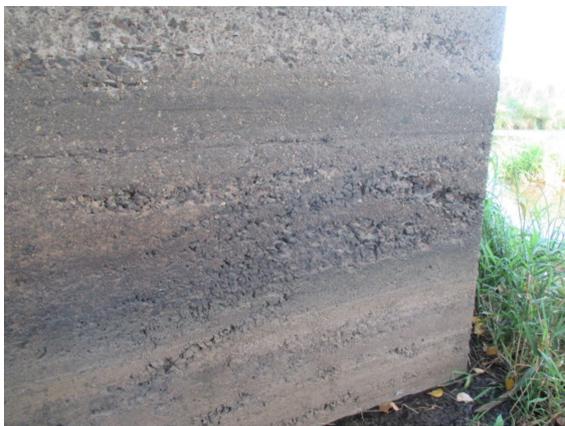
Pfeiler / Stütze als Vollquerschnitt, Betonoberfläche, Mehrfach, Kiesnest / Grobkornstelle, 2-ter Pfeiler/Stütze, Hinten am Bauwerk, Mitte quer, Mitte hoch, Bild:070 KIESNEST IM PFEILER

070 KIESNEST IM PFEILER

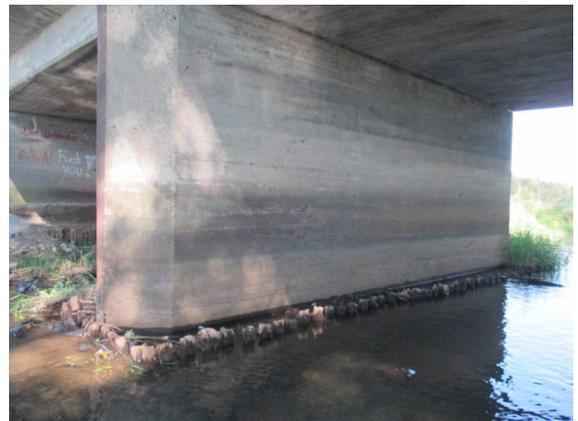
Pfeiler / Stütze als Vollquerschnitt, Betonoberfläche, Durchgehend, Verfärbt, 2-ter Pfeiler/Stütze, Beidseitig, Oben und unten, Alter Schaden nicht behoben, Schwarzverfärbung oben und Braunverfärbung in der Wasserwechselzone., Bild:068 PFEILER VERFÄRBT

068 PFEILER VERFÄRBT

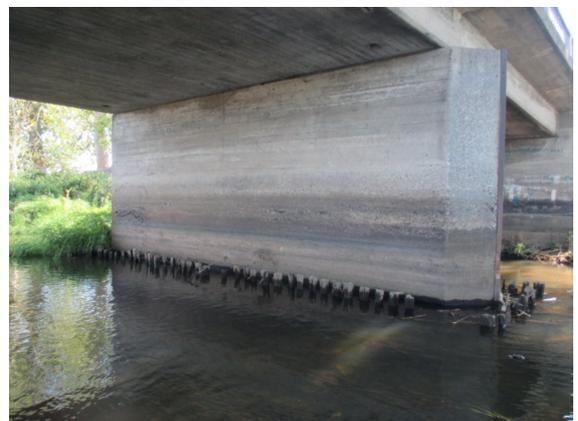
Pfeiler / Stütze als Vollquerschnitt, Betonoberfläche, Durchgehend, Verfärbt, 1-ter Pfeiler/Stütze, Beidseitig, Oben und unten, Alter Schaden nicht behoben, Schwarzverfärbung oben und Braunverfärbung in der Wasserwechselzone., Bild:072 PFEILER VERFÄRBT

072 PFEILER VERFÄRBT

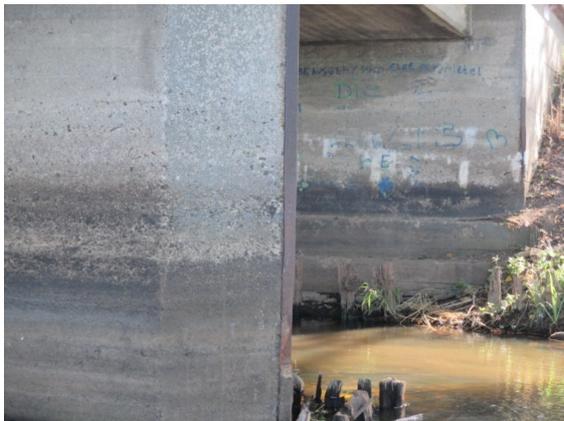
Pfeiler / Stütze als Vollquerschnitt, Winkel, Durchgehend, Verrostet, 1-ter Pfeiler/Stütze, Oberstromig, Unten außen. Alter Schaden nicht behoben, Bild:075 WINKEL VERROSTET

075 WINKEL VERROSTET

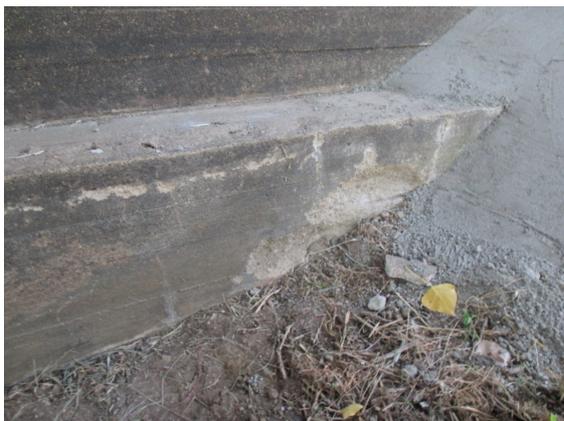
Widerlagerwand, Flächenfundament, Betonoberfläche, Mehrfach, Abgeplatzt, Länge: 2,5 m, Hinten am Bauwerk, Unten außen, Alter Schaden nicht behoben, am Vorsprung des Fundamentes, Abplatzungen mit geringer Tiefe, Bild:076 BETONoberfläche ABGEPLATZT

076 BETONoberfläche ABGEPLATZT

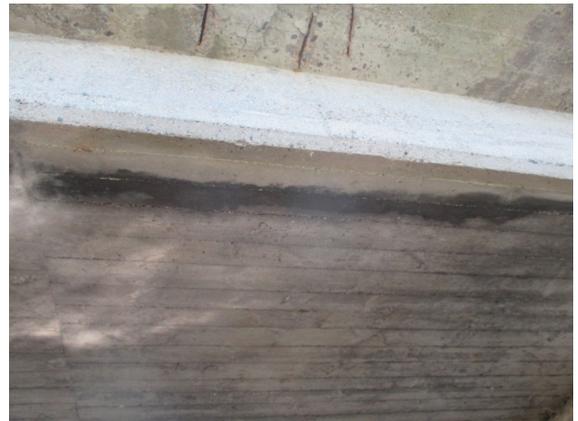
Platte, Abdichtung, Bereichsweise, Schadhafte, Oberseite, Alter Schaden nicht behoben, Schwarzverfärbungen an den Seitenflächen der Platte, Bild:078 ABDICHTUNG SCHADHAFT

078 ABDICHTUNG SCHADHAFT

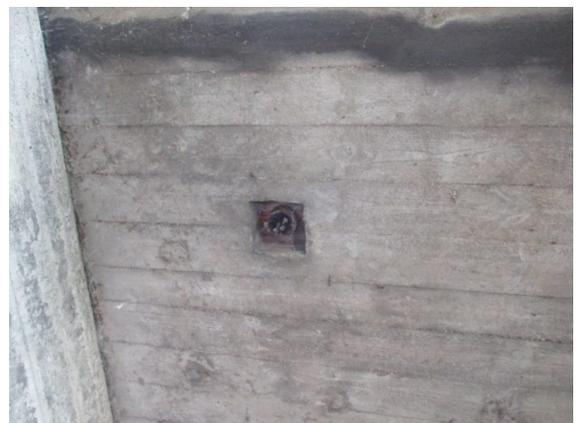
Platte, Tropftülle, Rohr, Alle, Verrostet, Anzahl: 10 Stück, 2-tes Feld, Vorne und hinten am Bauwerk, Beidseitig, Unterseite, Alter Schaden nicht behoben, Bild:079 ROHR VERROSTET

079 ROHR VERROSTET

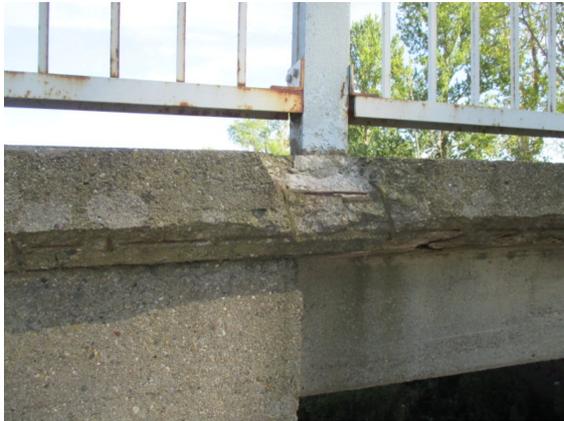
Kragarm, Gesims, Betonoberfläche, Mehrfach, Abgeplatzt, Links, Oberseite, Schadenserweiterung, Bild:080 BETONoberfläche ABGEPLATZT

080 BETONOBERFLÄCHE ABGEPLATZT

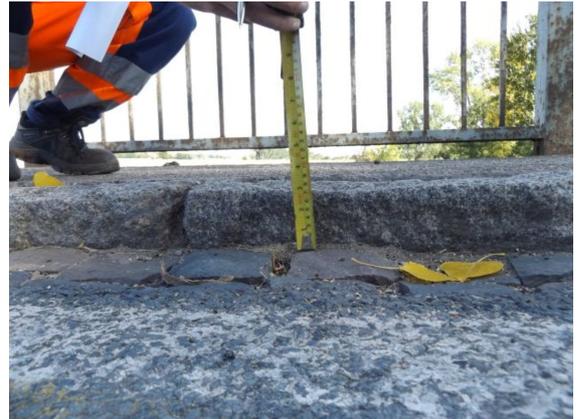
Überbau, Schrammbord, Größtenteils, Höhe zu gering, Länge: 25 m, Beidseitig, Oben auf dem Bauwerk, Geschwindigkeit im Brückenbereich derzeit auf 50km/h begrenzt. keine Beschilderung zum Zeitpunkt der Prüfung vorhanden., Bild:087 HÖHE ZU GERING

087 HÖHE ZU GERING

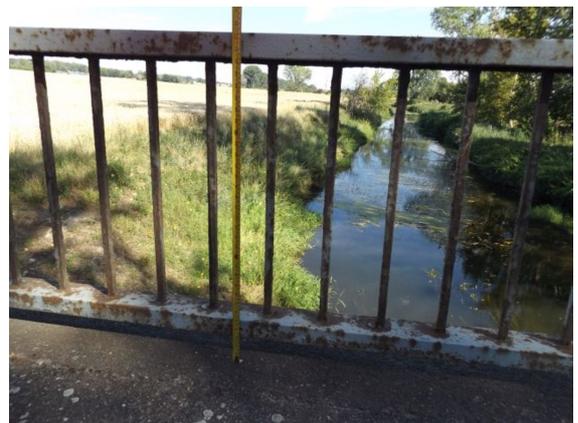
Überbau, Geländer als Absturzsicherung, Stahl / Metall, Durchgehend, Entspricht nicht den gültigen Vorschriften, Länge: 33,000 m, Beidseitig, Oben, Alter Schaden nicht behoben, Geländerhöhe 81cm, mind. 1,00m sind vorschriftsgemäß., Bild:089  
GELÄNDER ENTSPRICHT NICHT DEN GÜLTIGEN VORSCHRIFTEN

089 GELÄNDER ENTSPRICHT NICHT DEN GÜLTIGEN VORSCHRIFTEN

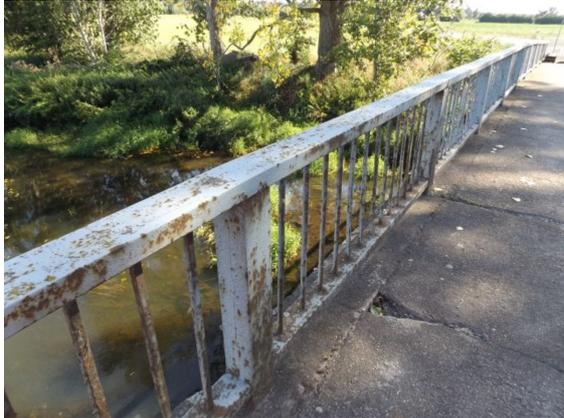
Überbau, Handlauf des Geländers, Stahl / Metall, Häufig, Angerostet, Rechts, Oberseite, Bild:092 GELÄNDER ANGEROSTET

092 GELÄNDER ANGEROSTET

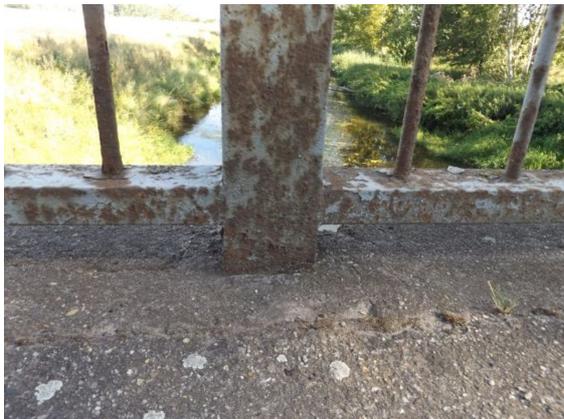
Überbau, Pfostenverankerung des Geländers, Stahl / Metall, Häufig, Angerostet, Beidseitig, Unten, Bild:135 PFOSTENVERANKERUNG ANGEROSTET

135 PFOSTENVERANKERUNG ANGEROSTET

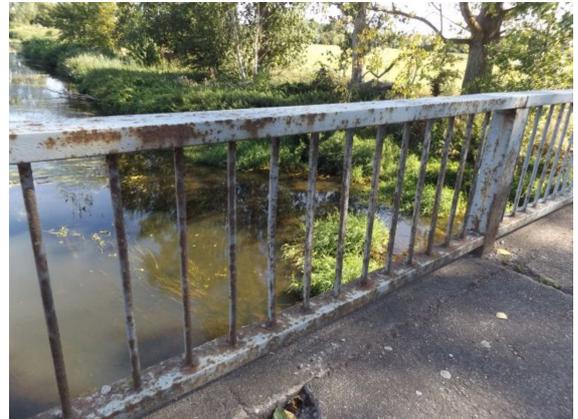
Überbau, Füllstab des Geländers, Stahl / Metall, Häufig, Angerostet, Beidseitig, Bild:136 FÜLLSTÄBE ANGEROSTET

136 FÜLLSTÄBE ANGEROSTET

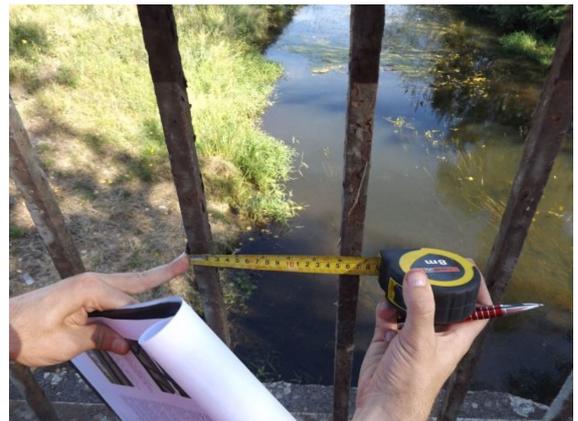
Überbau, Füllstab des Geländers, Alle, Abstand zu groß, Breite: 13,0 cm, Beidseitig, Oben, max. 12cm sind vorschriftsgemäß., Bild:134 ABSTAND ZU GROß

134 ABSTAND ZU GROß

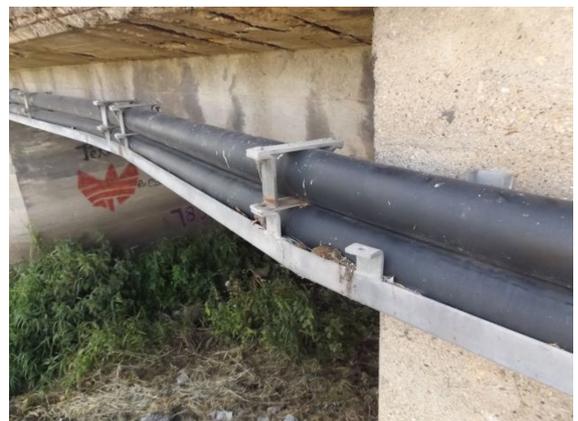
Brücke, Konsole des Schutzrohr, Stahl / Metall, Mehrfach, Angerostet, Rechts, Oben außen, Schadensenerweiterung, betrifft Flachstahl und Schraubenköpfe, Bild:103 KONSOLE ANGEROSTET

103 KONSOLE ANGEROSTET

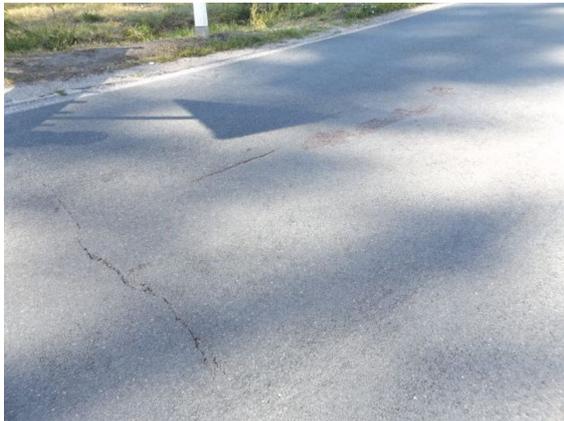
Überbau, Fahrbahnbelag, Bituminöse Baustoffe, Beginnend, Risse mit Belagsausbrüchen, Länge: 1,5 m, Am Ende des Bauwerks, Oberseite, Fahrbahnübergänge oder Querfugen nicht vorhanden, Bild:106 RISSE MIT BELAGAUßBRÜCHEN

106 RISSE MIT BELAGAUßBRÜCHEN

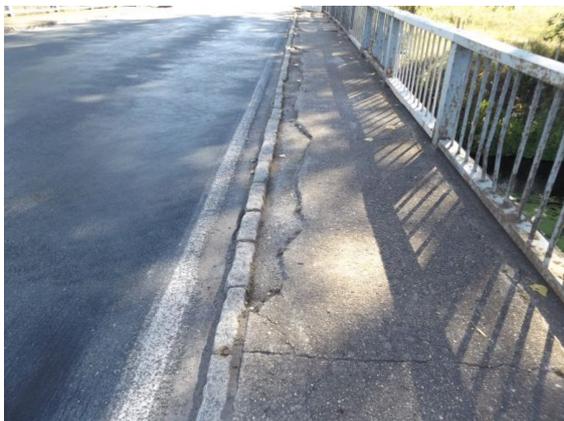
Überbau, Gehwegbelag, Pressfuge längs, Durchgehend, Nicht fachgerecht, Links, Oberseite, Alter Schaden nicht behoben, betrifft die Längsfuge zwischen Gehwegbelag und Gesimsbeton. Sie ist unregelmässig und stellenweise bewachsen, eine Fugenfüllung ist nicht zu erkennen., Bild:109 GEHWEGBELAG NICHT FACHGERECHT

109 GEHWEGBELAG NICHT FACHGERECHT

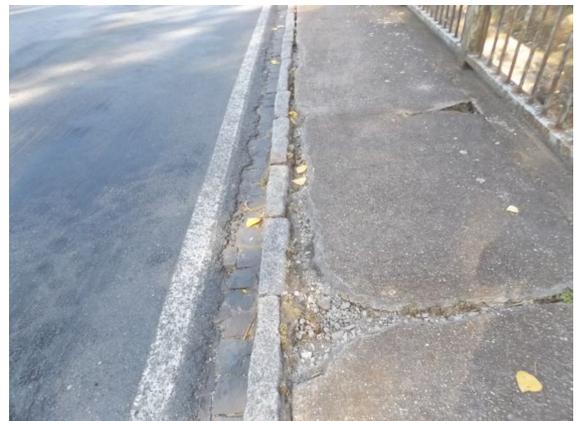
Überbau, Gehwegbelag, Betongefüge, Eine Stelle, Zerfallen, Länge: 2 m, Vorne am Bauwerk, Rechts, Oberseite, Schadenserweiterung, Bild:DSCF0976 110 BETONGEFÜGE ZERFALLEN

DSCF0976 110 BETONGEFÜGE ZERFALLEN

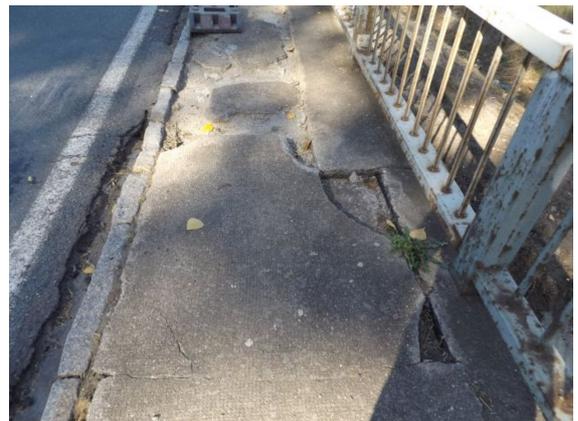
137 BETONGEFÜGE ZERFALLEN

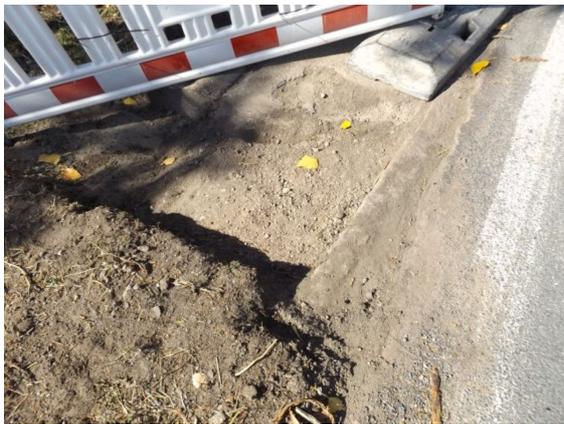
Überbau, Gehwegbelag, Betonoberfläche, Bereichsweise, Zerfallen, Vorne am Bauwerk, Links, Oberseite, Schadenserweiterung, Bild:107 BETONOBERFLÄCHE ZERFALLEN

107 BETONOBERFLÄCHE ZERFALLEN

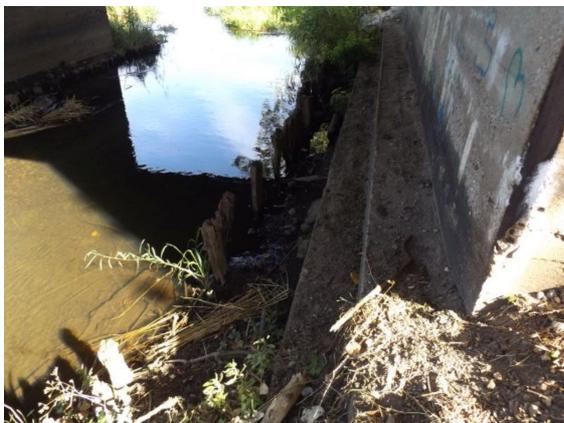
Widerlager, Holzspundwand als Kolkschutz, Mehrfach, Zerfallen, Vorne am Bauwerk, Unter dem Bauwerk, Alter Schaden nicht behoben, 1. und 2. Stützenreihe, Bild:117 KOLKSCHUTZ ZERFALLEN

117 KOLKSCHUTZ ZERFALLEN

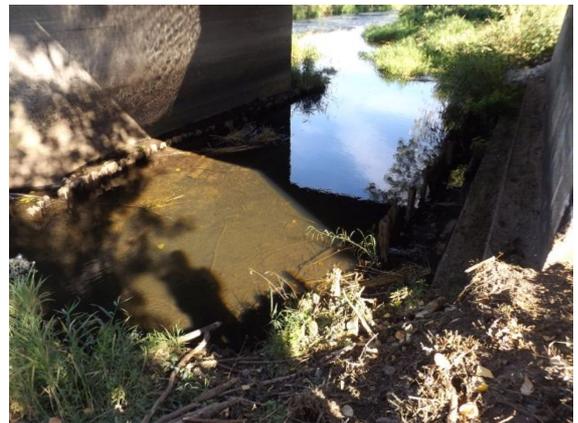
Widerlager, Lauf des Gewässers, Großflächig, Geröll-/Schlammablagerung, Fläche: 25 m<sup>2</sup>, 3-tes Feld, Hinten am Bauwerk, Unter dem Bauwerk, Alter Schaden nicht behoben, Bild:119 SCHLAMMABLAGERUNG

119 SCHLAMMABLAGERUNG
