Datum: 25.06.2015

AZ: 15 / 041

1. Nachtrag zum Baugrundgutachten

**Instandsetzung Burg Hohnstein
Instandsetzung Mauer unterer Burggarten/
2. Rettungsweg
Markt 1
in Hohnstein / Sächsische Schweiz**

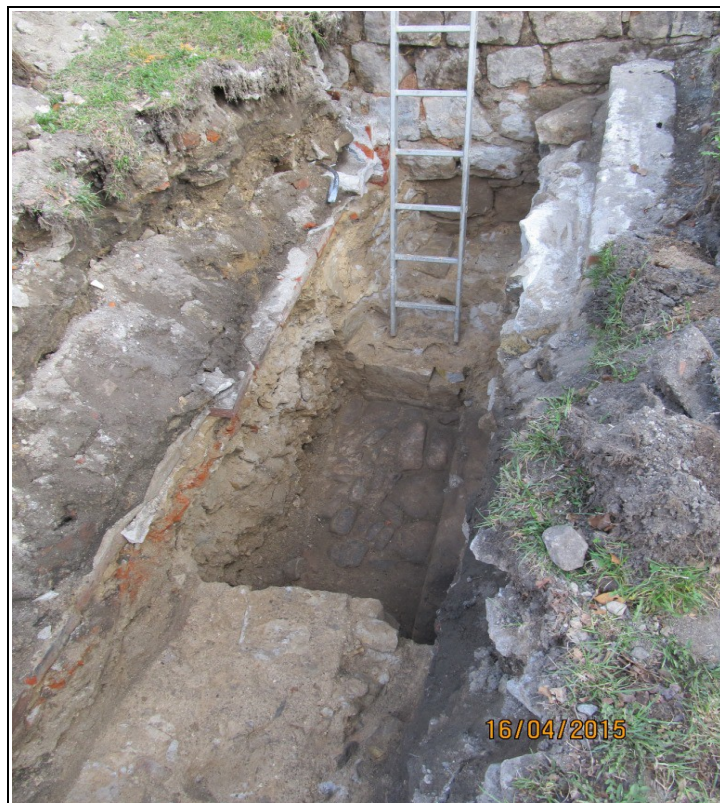
Abb.1: Schurf 10. Blick in Richtung Norden auf Reste der ehemaligen Bebauung.
