Datum: 22.01.2015

Baugrundgutachten

**Instandsetzung Burg Hohnstein
Instandsetzung Mauer unterer Burggarten/
2. Rettungsweg
Markt 1
in Hohnstein / Sächsische Schweiz**

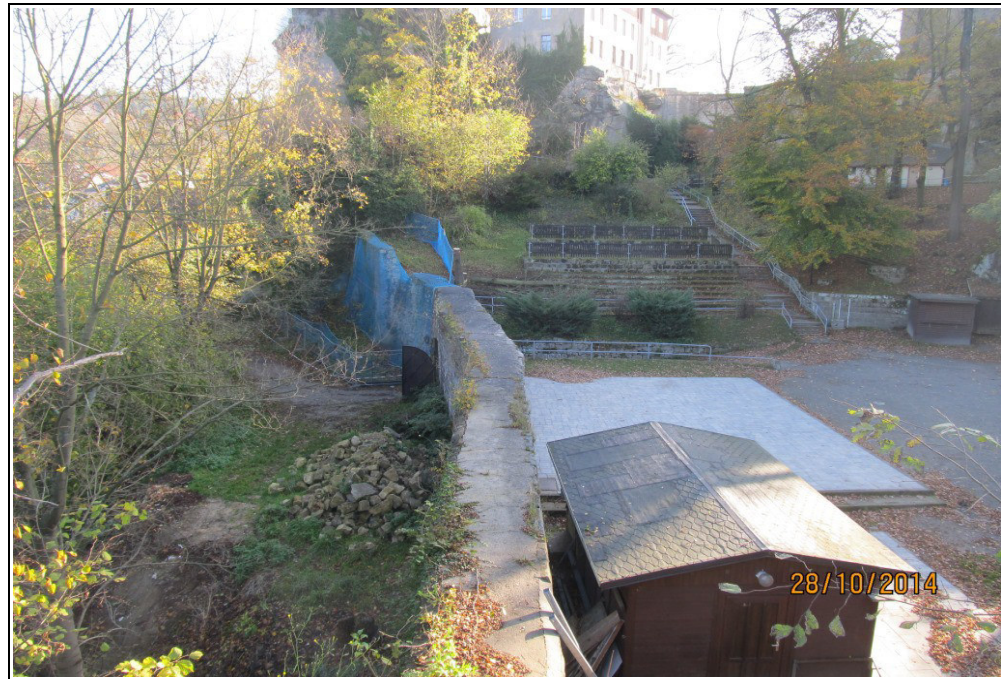
Abb.1: Blick in Richtung Osten. Ansicht der Burgmauer und des unteren Burrgartens (rechts im Bild) sowie des Geländes außerhalb der Burg (links im Bild). Im Vordergrund der Verkaufspavillon.

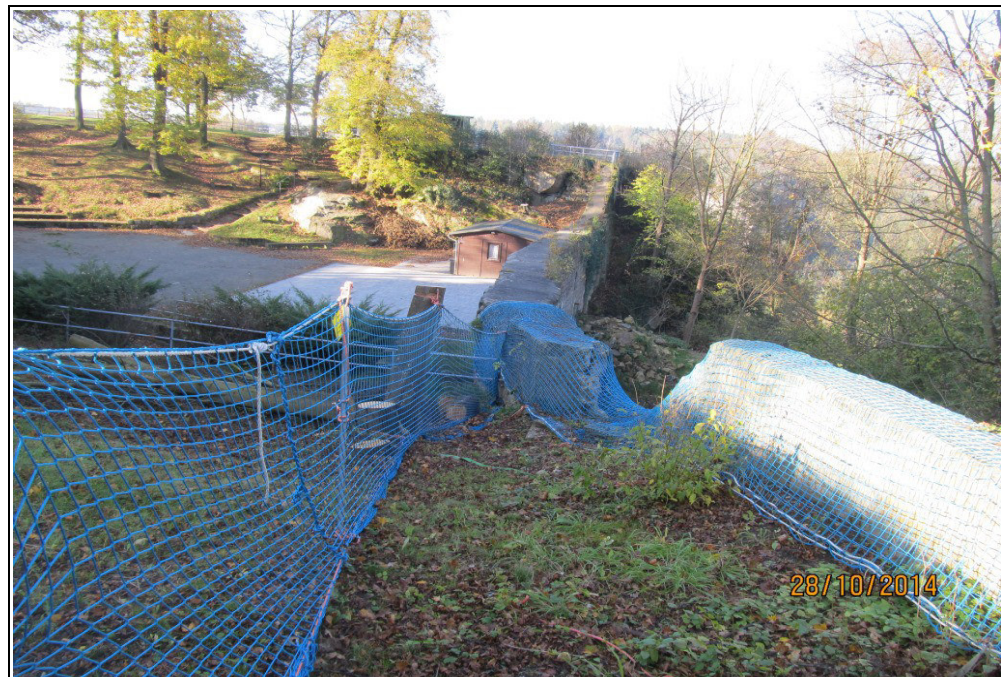
Abb.2: Blick in Richtung Westen. Im Hintergrund die westliche Felsbastion. Im Vordergrund befindet sich die Einsturzstelle. Die Großgehölze sind bereits entfernt.

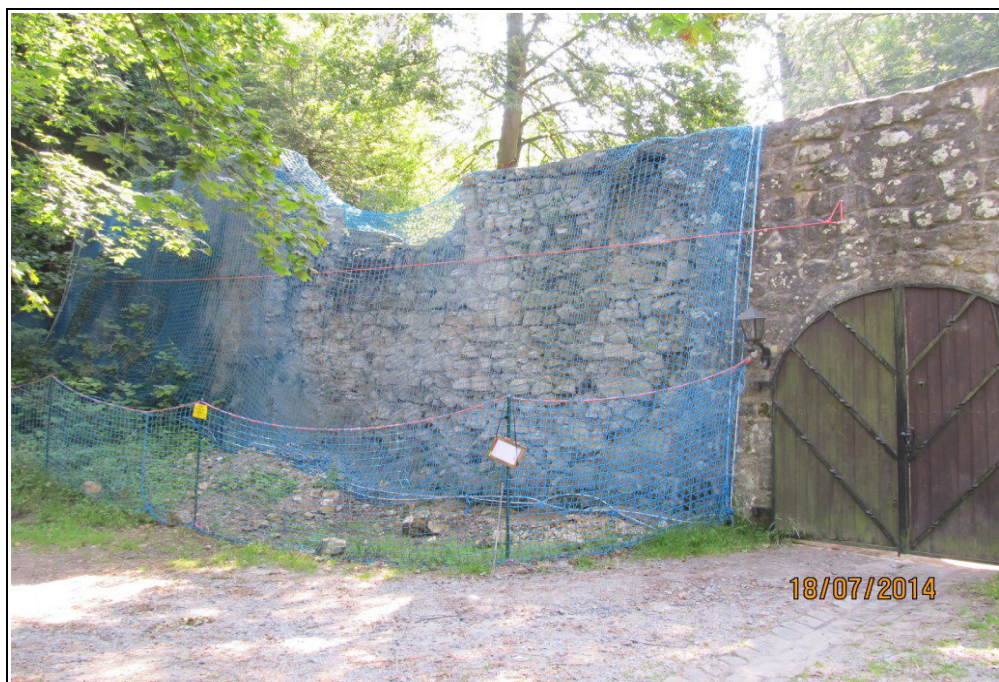
Abb.3: Blick in Richtung Südosten mit der Einsturzstelle (Situation im Juli 2014 mit den noch vorhandenen Großgehölzen hinter der Mauer). Rechts im Bild der nördliche Ausfall mit Tor.

Nach eigenen Recherchen und /U 13/ stürzte der in Abb. 3 sichtbare Mauerabschnitt am 23.11.2013 gegen ca. 4.30 Uhr ein. Durch eine Fachfirma wurde nach dem Mauer-einsturz eine Erstsicherung mit Netzen vorgenommen.

Die Länge des Mauereinsturzes beträgt ca. 9 m auf der Nordseite und ca. 4 m auf der südlichen Mauerseite im unteren Burrgarten. Die Höhe der Mauer im Einsturzbereich beträgt mindestens 5 m. Die Inaugenscheinnahme zeigt ein mehrschaliges Mauerwerk (einseitig behauener Quader, innen Bruchsteine mit Mörtel und wieder einseitig behauener Quader). Stellenweise besitzt die Mauer einen Anlauf.

Die neue Burgmauer ist vorzugsweise als Schwergewichtsmauer herzustellen. Die im Grundriss erkennbare Einschnürung ist nicht mehr herzustellen. Aufgrund der erforderlichen Mauerhöhe wird eine dauerhaft wirksame Rückverankerung des erdangeschütteten Mauerfußes bzw. unteren Mauerabschnittes empfohlen.

Die Schwergewichtsmauer ist flach und frostfrei bei 0,7 m - 1,0 m unter GOK Außenbereich auf dem ausreichend tragfähigen sandig-kiesig-zersetzten Fels sowie dem entfestigten Fels zu gründen.

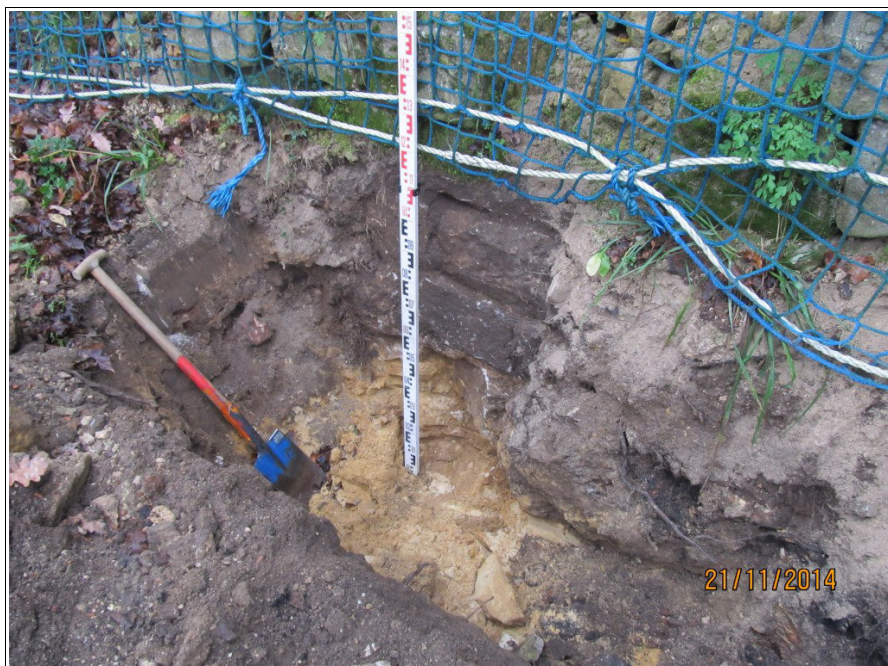
- **Schurf 1 (Einsturzstelle):** Das Fundament ruht bei 0,7 m bzw. 1,0 m auf dem sandig-zersetzten Fels (siehe Abb. 4) → Gründung fachgerecht.
- **Schurf 3:** Das Fundament ruht bei 1,75 m auf dem angewitterten Fels → Gründung fachgerecht.
- **Schurf 4:** Das Fundament ruht unterhalb 2,2 m mit an Sicherheit grenzender Wahrscheinlichkeit auf dem angewitterten Fels → Gründung fachgerecht.

Abb. 4: Schurf 1 im Abschnitt der Einsturzstelle mit der Mauergründung

Im östlichen Abschnitt der Schadenstelle (bisherige Auflagerung auf einem einzelnen Felsblock; Schichtneigung Felsblockoberseite nach Norden) ist eine fachgerechte Abtreppung des Felsblockes (Herstellung von Stufen im Fels) und Verzahnung erforderlich. Ergänzend sind konstruktiv Edeldahlanker in den Felsblock einzubringen und mit der neuen Gründung zu verbinden.

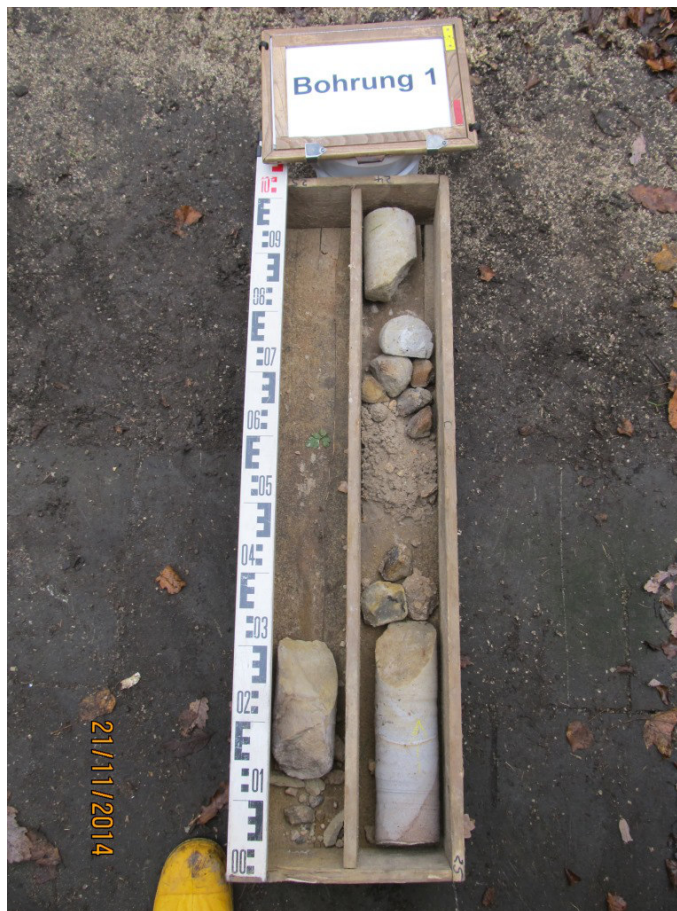
**Foto Nr. 1**

Kernbohrung 1 horizontal
im Bereich der
Schadstelle der Mauer
1,4 m östlich des Tors

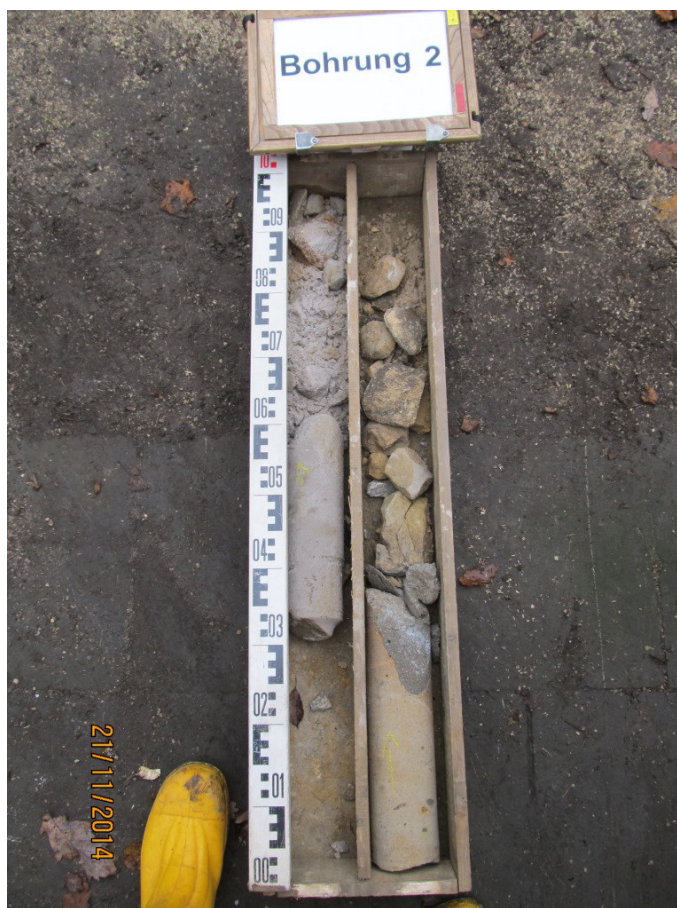
**Foto Nr. 2**

Kernbohrung 2 horizontal
1,70 m westlich
des Tors

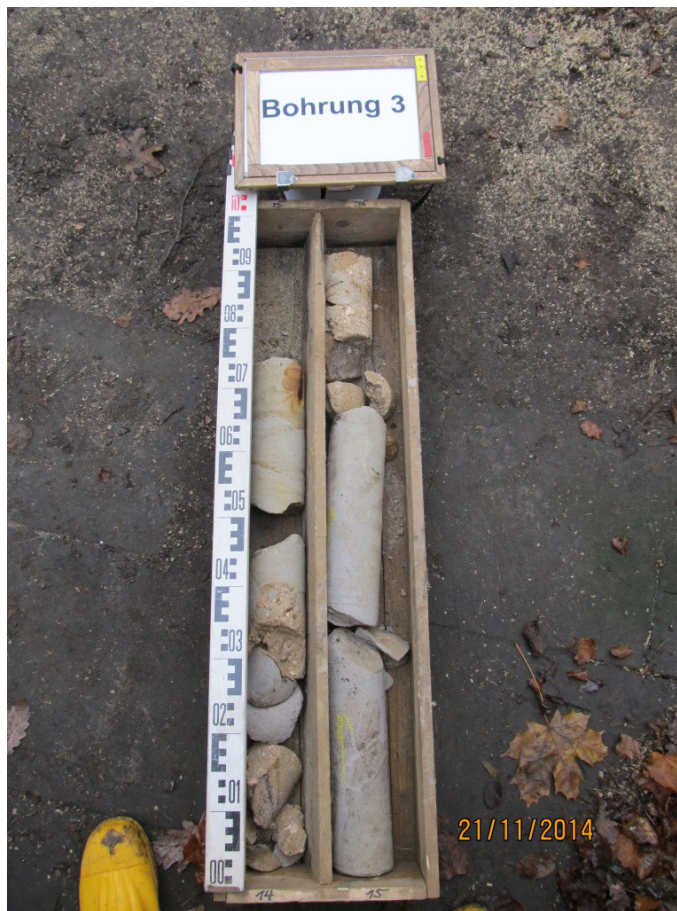
**Foto Nr. 3**

Kernbohrung 3 horizontal

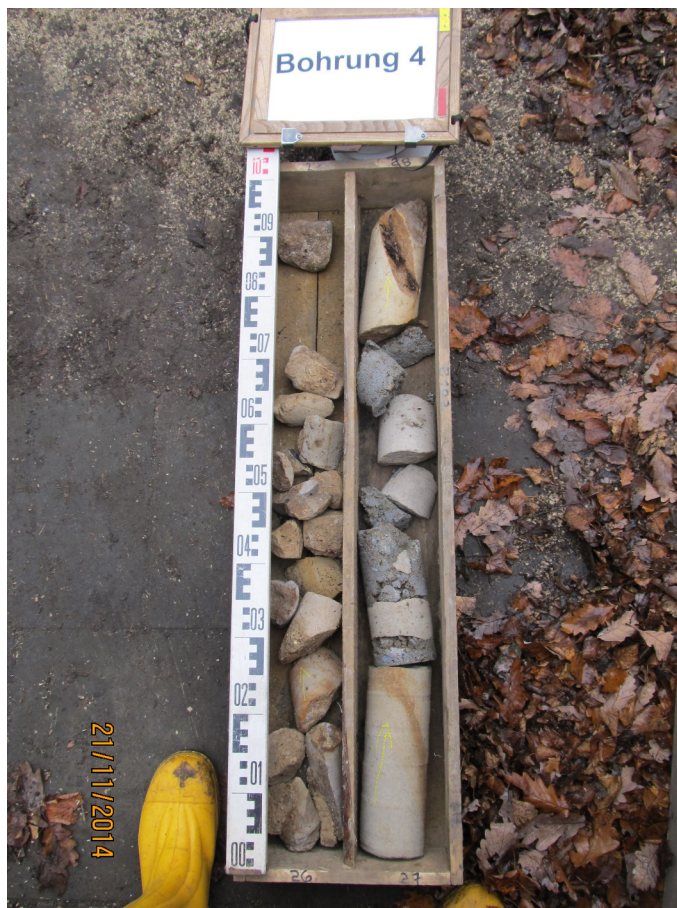
**Foto Nr. 4**

Kernbohrung 4 horizontal
