## **Gutachten**

**Obdachlosenheim Drei Eichen 3, 3A und 4 in**

**31303 Burgdorf**

**- Orientierende Rückbauuntersuchung -**

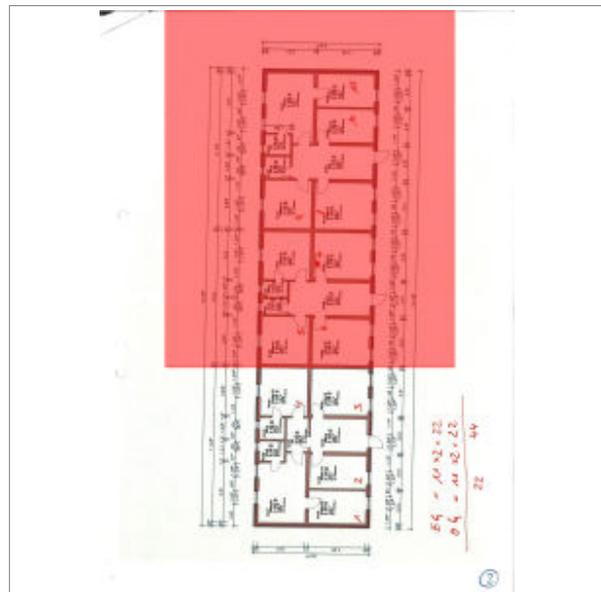
<b>Ergebnis:</b>	ohne Befund		
<b>Probenahmedatum</b>	22.08.2024	<b>Probe-Nr.</b>	10
<b>Bauteil</b>	Fliesen > Wandfliese		
<b>Bauprodukt</b>	Bauchemie > Mörtel > Dickbettmörtel		
<b>Raum-Nr.</b>	Küche	<b>Analysenparameter</b>	Asbest, VDI 3866-5 Anh. B, Misch., NWG 0,001% (1.01.01.0002)

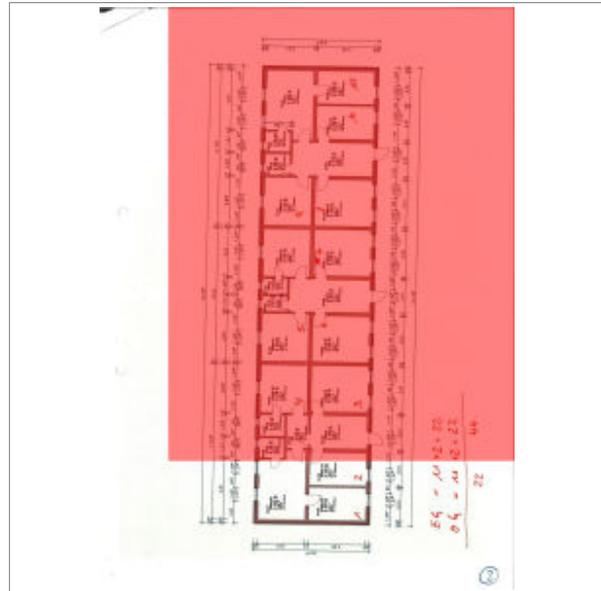
<b>Ergebnis:</b>	ohne Befund	<b>Probe-Nr.</b>	12
<b>Probenahmedatum</b>	22.08.2024	<b>Analysenparameter</b>	Asbest/KMF in Teer/Bitu. VDI 3866-5, Anh. B, NWG 0,001% (1.01.01.0004)
<b>Bauteil</b>	Boden > Bodenaufbau	<b>Bemerkung</b>	Schwarzabdichtung
<b>Raum-Nr.</b>	Schlafen	<b>Beschreibung:</b>

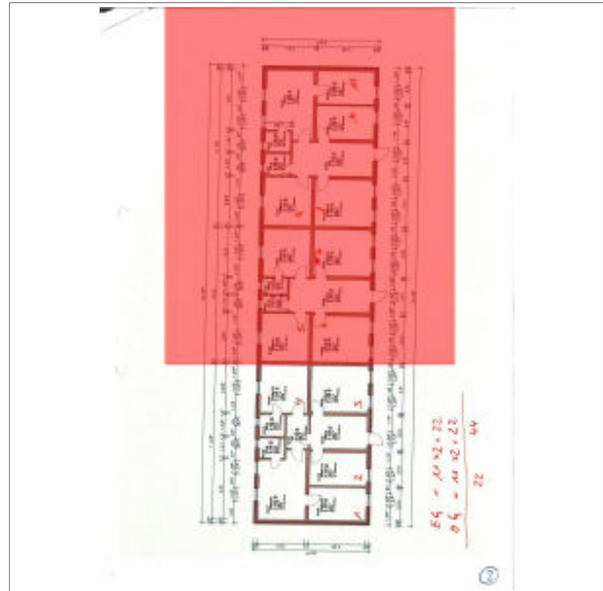
Nr. 21

<b>Ergebnis:</b>	ohne Befund		
<b>Probenahmedatum</b>	22.08.2024	<b>Probe-Nr.</b>	21
<b>Bauteil</b>	Wand > Massivwand > Innenwand, massiv		
<b>Bauprodukt</b>	Bauchemie > Putz		
<b>Raum-Nr.</b>	Schlafen	<b>Analysenparameter</b>	Asbest, VDI 3866-5 Anh. B, Misch., NWG 0,001% (1.01.01.0002)

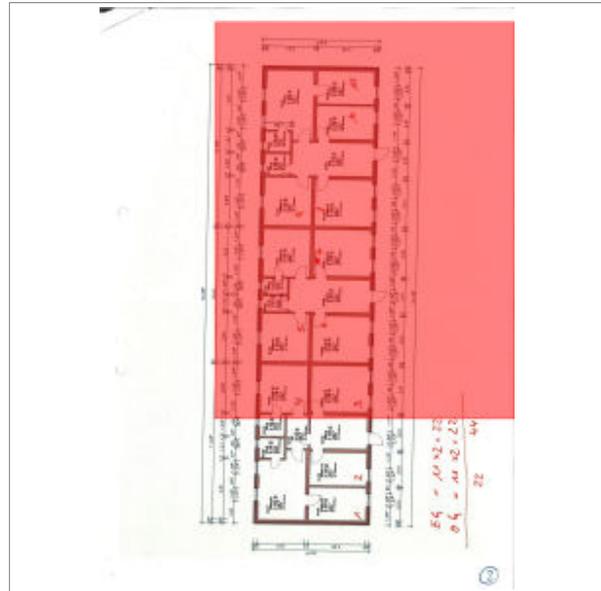
<b>Ergebnis:</b>	arbeitsschutzrelevante Belastung		
<b>Probenahmedatum</b>	22.08.2024	<b>Probe-Nr.</b>	25
<b>Bauteil</b>	Boden > Bodenaufbau		
<b>Bauprodukt</b>	Bauchemie > Klebstoffe		
<b>Raum-Nr.</b>	Schlafen	<b>Analysenparameter</b>	Asbest, VDI 3866-5, NWG 1% (1.01.01.0005)
<b>Beschreibung:</b>

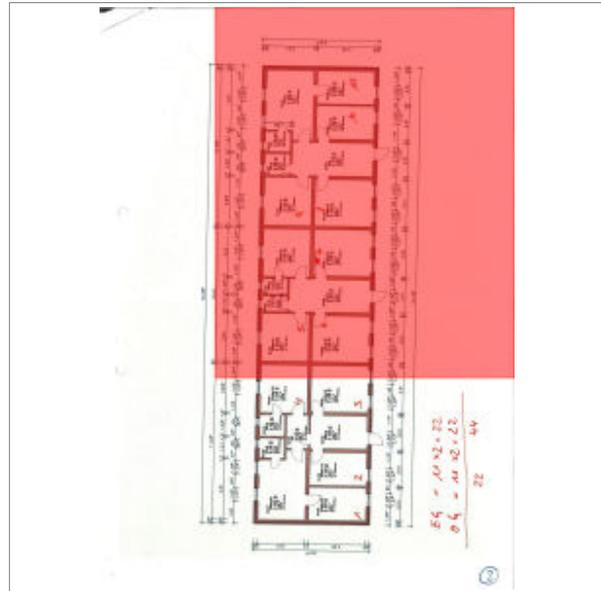
<b>Ergebnis:</b>	arbeitsschutzrelevante Belastung		
<b>Probenahmedatum</b>	22.08.2024	<b>Probe-Nr.</b>	27
<b>Bauteil</b>	Wand > Massivwand > Außenwand, massiv		
<b>Bauprodukt</b>	Bauchemie > Putze		
<b>Raum-Nr.</b>	Treppenhaus	<b>Analysenparameter</b>	Asbest, VDI 3866-5 Anh. B, Misch., NWG 0,001% (1.01.01.0002)

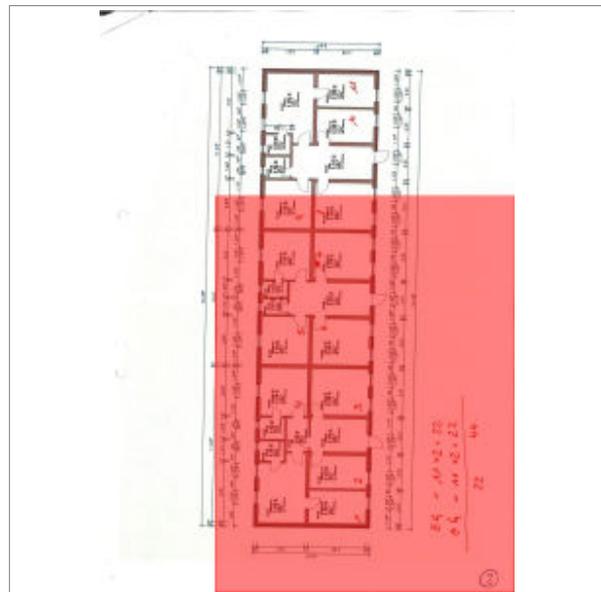
<b>Ergebnis:</b>	ohne Befund		
<b>Probenahmedatum</b>	22.08.2024	<b>Probe-Nr.</b>	116
<b>Bauteil</b>	Dach > Dachaufbau		
<b>Bauprodukt</b>	Abdichtungsbahn > Dachhaut		
<b>Raum-Nr.</b>	Außen	<b>Analysenparameter</b>	Asbest/KMF in Teer/Bitu. VDI 3866-5, Anh. B, NWG 0,001% (1.01.01.0004)

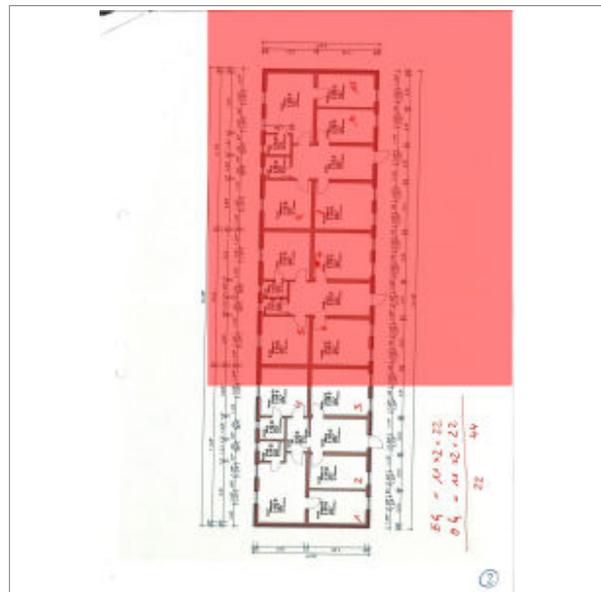
<b>Ergebnis:</b>	arbeitsschutzrelevante Belastung		
<b>Probenahmedatum</b>	22.08.2024	<b>Probe-Nr.</b>	13
<b>Bauteil</b>	Boden > Bodenbelag > Kunststoffbodenbelag		
<b>Raum-Nr.</b>	Wohnen	<b>Analysenparameter</b>	Asbest, VDI 3866-5, NWG 1% (1.01.01.0005)
<b>Bemerkung</b>	+ Kleberanhaftungen		
<b>Beschreibung:</b>
