Bauwerksbuch

nach DIN 1076

Bauwerksname **Brücke zur Obstkelterei; Ringstraße**
Teilbauwerksname **Brücke zur Obstkelterei; Ringstraße**
Nächst gelegener Ort **Limbach-Oberfrohna OT Kändler**
Verwaltung/Gemarkung **Limbach-Oberfrohna, Stadt**

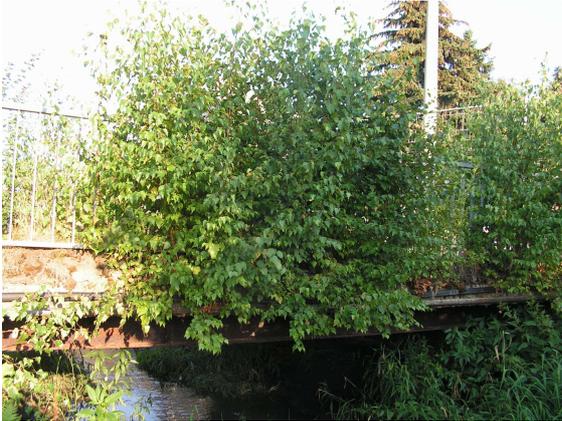
2020H_01_PLATTE VERWITTERT MIT AUSGEPRÄGTEN BEWUCHS

[1] S=4, V=0, D=4 EP BSP-ID 002-99

Platte, Betonoberfläche, Ausgeprägt, Verwittert, allseitig, erhebliche, starker Bewuchs, Bild:2020H_01_PLATTE VERWITTERT MIT AUSGEPRÄGTEN BEWUCHS

Standsicherheit (max S = 4)

Die Standsicherheit des Bauteils und des Bauwerks ist nicht mehr gegeben.
Sofortige Maßnahmen sind während der Bauwerksprüfung erforderlich.
Eine Nutzungseinschränkung ist umgehend vorzunehmen.
Die Instandsetzung oder Erneuerung ist einzuleiten.
Wegen Schäden an folgenden Bauteilen:

- Platte
- Balken / Plattenbalken

Projektbezeichnung **Abbruch des Bauwerks**

Bemerkung **Sofortiger Rückbau wegen Gefahr eines plötzlichen Einsturzes mit Hochwassergefahr als Folge.**

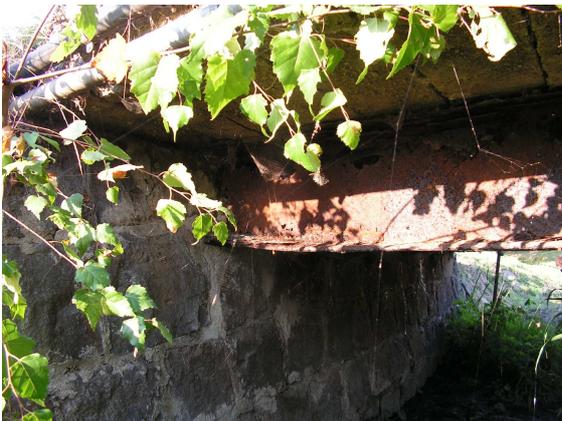
2020H_03_TRÄGER DURCHGEROSTET

[3] S=4, V=4, D=4 EP BSP-ID 014-25

Balken / Plattenbalken, Doppel-T-Profil, Durchgehend, Durchgerostet / Lochfraß, Einsturzgefahr, mit Versatz im Träger, WL rechts, hinten, Bild:2020H_03_TRÄGER DURCHGEROSTET

Verkehrssicherheit (max V = 4)

Durch den Mangel/Schaden ist die Verkehrssicherheit nicht mehr gegeben.
Sofortige Maßnahmen sind während der Bauwerksprüfung erforderlich.
Eine Nutzungseinschränkung ist umgehend vorzunehmen.
Die Instandsetzung oder Erneuerung ist einzuleiten.
Wegen Schäden an folgenden Bauteilen:

- Balken / Plattenbalken

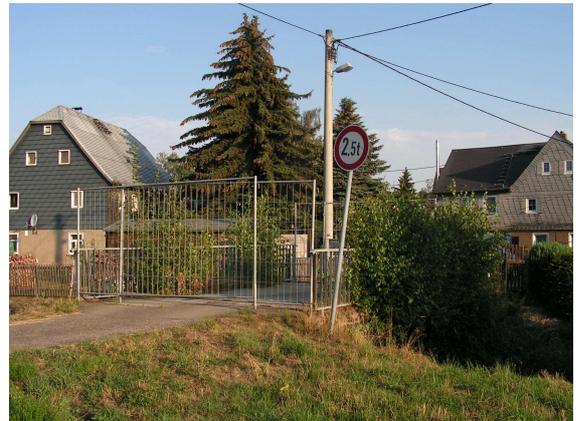
2020H_05_FEHLENDE SCHRAMMBORDE

[5] S=0, V=2, D=0 EP BSP-ID 233-02

Schrammbord, Gesamtes Bauteil, Fehlt, ober-, und unterstrom, Bild:2020H_05_FEHLENDE SCHRAMMBORDE

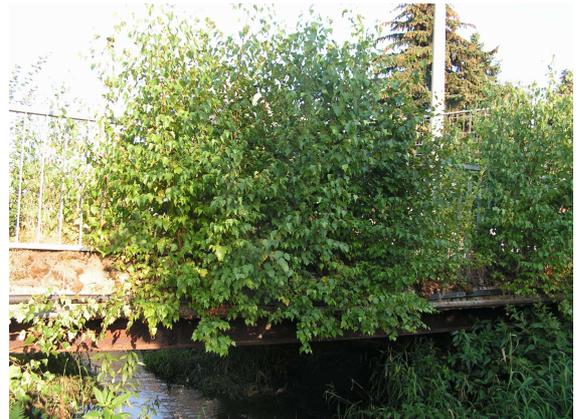
2020H_06_ANLANDUNG UND WASSERSTAU

[6] S=0, V=0, D=1 EP BSP-ID 251-01

Sohle, Durchflussquerschnitt, Bereichsweise, Wasserstau, Ablauf mangelhaft, Bild:2020H_06_ANLANDUNG UND WASSERSTAU
