Bauwerksbuch

nach DIN 1076

Bauwerksname **Brücke i. Z. d. Ringstraße; Schlosserei Schuffenh.**
Teilbauwerksname **Brücke i. Z. d. Ringstraße; Schlosserei Schuffenh.**
Nächst gelegener Ort **Limbach-Oberfrohna OT Kändler**
Verwaltung/Gemarkung **Limbach-Oberfrohna, Stadt**

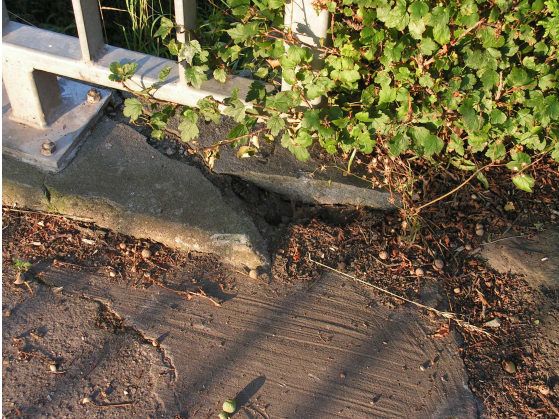
[8] S=0, V=2, D=2 BSP-ID 002-02

Überbau, Beton, Großflächig, Herausgebrochen, Vorne und hinten am Bauwerk, Maßnahme {1},

2020H_08_PLATTENRAND VORN RECHTS - BETONAUSBRUCH MIT FREIL BEWEHRUNG

<u>Art der Leistung</u>	Bauwerkserneuerung / Ersatzneubau (m² Bauwerksfläche -I-)
Menge	--
Dauer der Maßnahme	Geschätzte Kosten 650.000 EURO
Dringlichkeit	Ausführungsjahr
Maßnahmenfixierung	Kurzfristig
Projektbezeichnung	Keine Maßnahme festgelegt
Bemerkung	Ersatzneubau des Bauwerks
	kurzfristiger Ersatzneubau erforderlich, wegen einziger Brücke zur Erschließung mit Tonagebegrenzung 3,5t und Abflußeinschränkung durch temp. WL Sicherung.

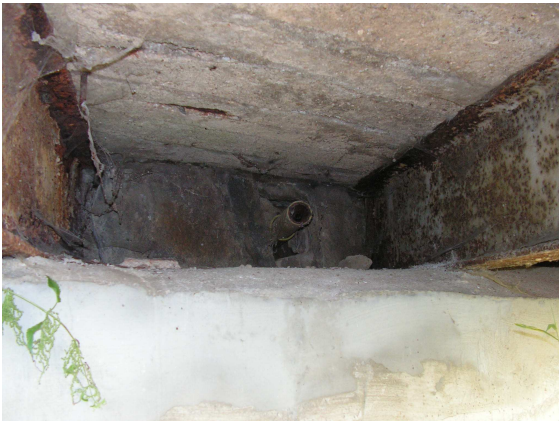
[1] S=0, V=0, D=3 BSP-ID 002-10

Überbau, Betonoberfläche, Großflächig, Aussinterung, Unterseite, Maßnahme {1},

2020H_01_UNTERSEITE DER FERTIGTEILE MIT AUSSINTERUNG

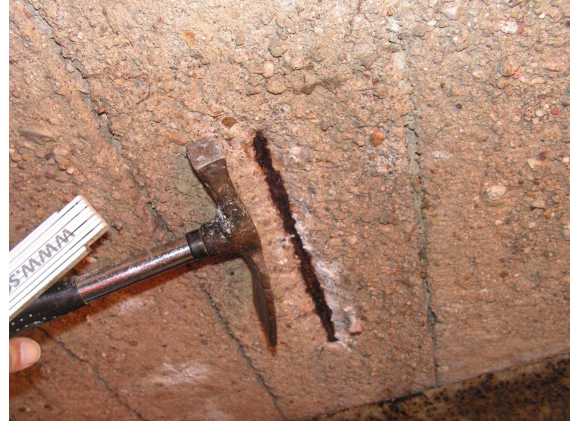
[2] S=1, V=0, D=3 BSP-ID 002-05

Überbau, Betonfertigteile, Häufig, Abplatzung mit freiliegender Bewehrung, Beidseitig, Maßnahme {1},

2020H_02_FREILIEGENDE BEWEHRUNG

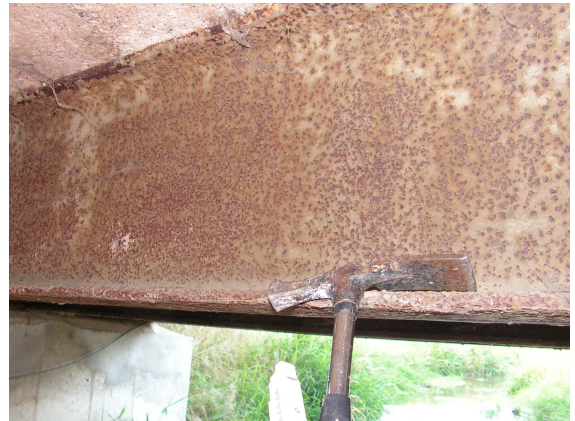
[3] S=2, V=0, D=4 EP BSP-ID 014-24

Platte, Doppel-T-Profil, An allen Bauteilen, Rostgrad Ri 5, Unterseite, großer Riss bis 100%, Gesamter Überbau, beginnender Blattrost (QS-Schwächung lokal ~ 10%), Maßnahme {1}, Bild:2020H_03_TRÄGERFLANSCH ANGEROSTET

2020H_03_TRÄGERFLANSCH ANGEROSTET

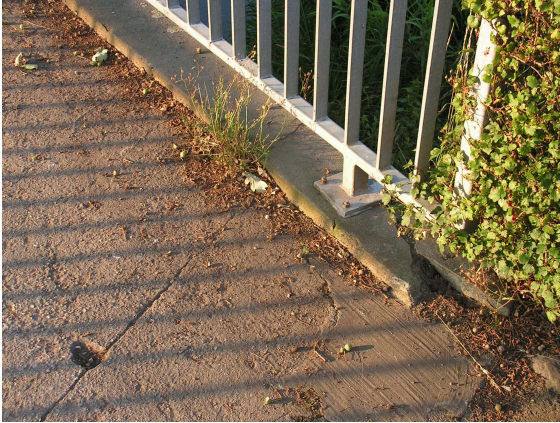
[4] S=0, V=0, D=3 BSP-ID 002-02

Stirnfläche der Platte, Beton, Vollständig, Brüchig, Oberstromig, Kappe, hohl, Maßnahme {1},

2020H_04_GESIMS OBERSTROM SCHADHAFT

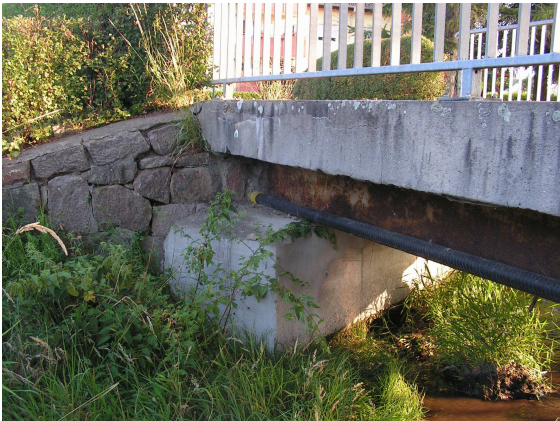
[9] S=0, V=0, D=0 BSP-ID 020-99

Widerlager, Durchgehend, Eingeengt, temp.

Widerlagersicherung mit erheblicher Abflußverschlechterung durch Einengung des Abflußquerschnittes, Maßnahme {1},

2020H_09_TEMP SICHERUNG BEHINDERT ABFLUSS

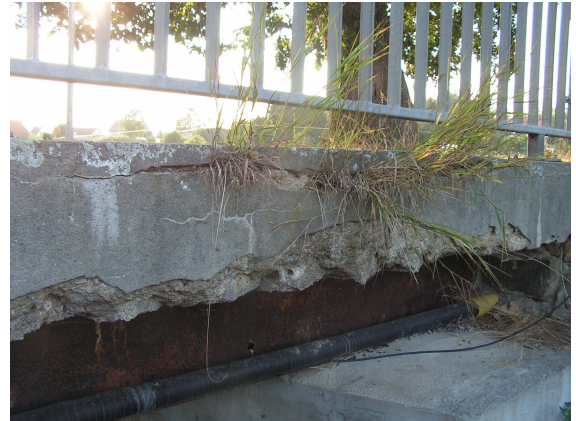
[5] S=0, V=0, D=3 BSP-ID 230-11

Gesims, Beton, Ausgeprägt, Allgemeiner Riss mit Aussinterung, Beidseitig, starke Abplatzungen, Kiesnester und Bewuchs, Maßnahme {1}, Bild:2020H_05_GESIMS SCHADHAFT

2020H_05_GESIMS SCHADHAFT

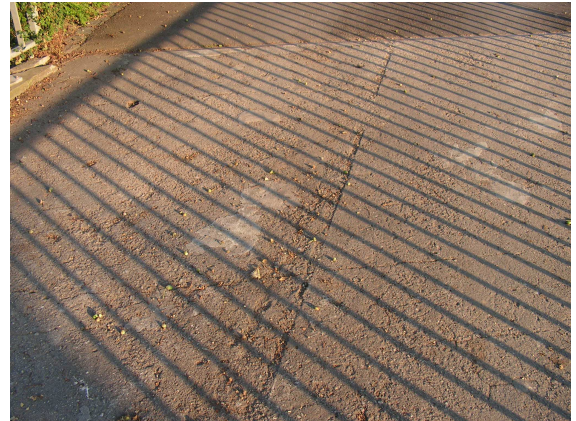
[6] S=0, V=2, D=0 BSP-ID 233-02

Überbau, Schrammbord / Aufkantung, Beton, Durchgehend, Zu gering, Beidseitig, 2-5cm Schrammbordhöhe, Maßnahme {1},

2020H_06_SCHRAMMBORDHÖHE

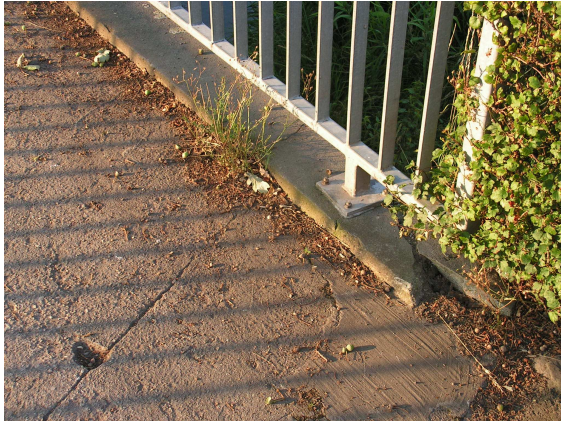
[7] S=1, V=0, D=1 BSP-ID 231-15

Überbau, Füllstabgeländer ohne Seil, Gesamtes Bauteil, Entspricht nicht den gültigen Vorschriften, Fußplatten 15x15cm < 23x23cm, Ankerdurchmesser 10 < 12mm, Maßnahme {1},

2020H_07_FUßPLATTENABMESSUNGEN UND ANKERDURCHMESSER ZU GERING

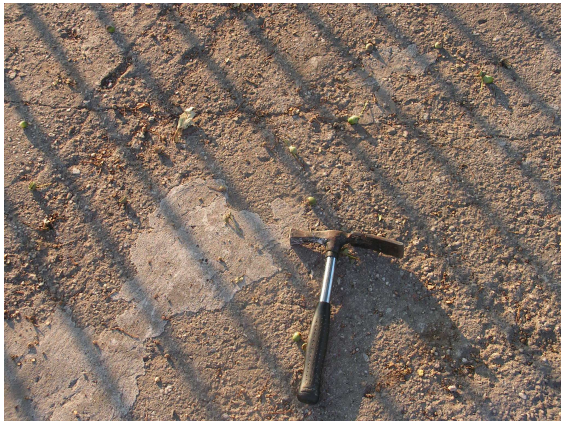
[11] S=0, V=0, D=2 BSP-ID 241-13

Platte, Fahrbahnbelag, Beton, Mehrfach, Hohlstelle, Maßnahme {1}, Bild:2020H_11_PLATTE IM FAHRBAHNBEREICH HOHLSTELLEN

2020H_11_PLATTE IM FAHRBAHNBEREICH HOHLSTELLEN

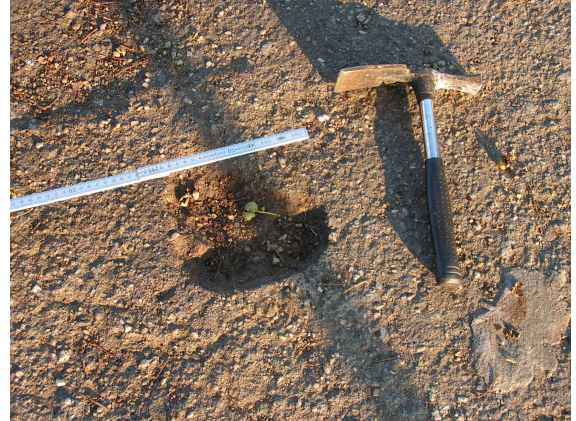
[10] S=0, V=0, D=2 BSP-ID 241-13

Platte, Fahrbahnbelag, Beton, Mehrfach, Abgeplatzt, Maßnahme {1}, Bild:2020H_10_PLATTE IM FAHRBAHNBEREICH ABPLATZUNGEN

2020H_10_PLATTE IM FAHRBAHNBEREICH ABPLATZUNGEN

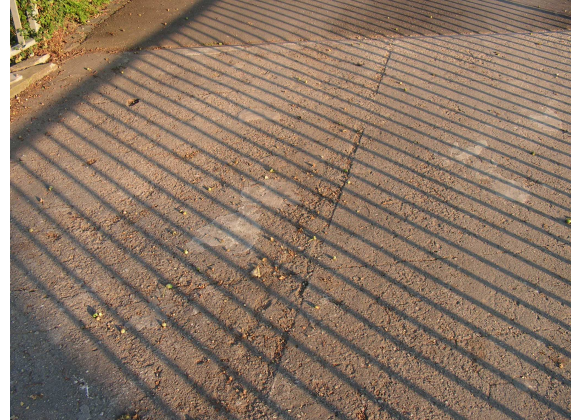
[12] S=0, V=0, D=2 BSP-ID 241-13

Platte, Fahrbahnbelag, Beton, Mehrfach, Abgeplatzt, Maßnahme {1}, Bild:2020H_12_PLATTE IM FAHRBAHNBEREICH QUERRISSE

2020H_12_PLATTE IM FAHRBAHNBEREICH QUERRISSE
