**Ergebnisbericht zum Bauvorhaben: Westendorf 38 in 38820 Halberstadt**  
**Begutachtung eines Fachwerkgebäudes**  
**Weiterführende holzschutztechnische Untersuchungen nach einem Teilrückbau**

**Bericht-Nr.:**                      **552393959-2**

Bei dem Gebäude, Westendorf 38 in 38820 Halberstadt, handelt es sich um ein im Jahre 1860 erbautes Fachwerkgebäude, welches sich in ein Erd- und ein Obergeschoss gliedert und von einer Walmdachkonstruktion überdacht wurde.

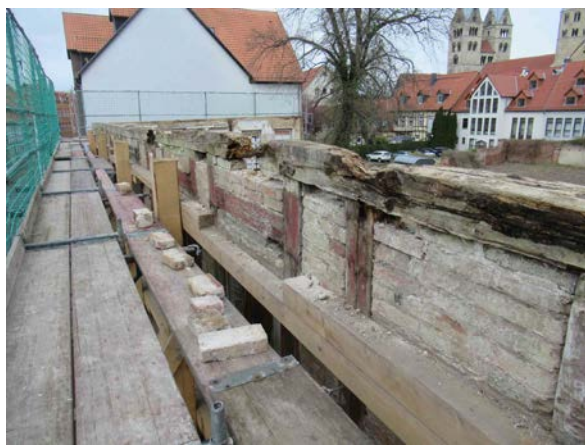
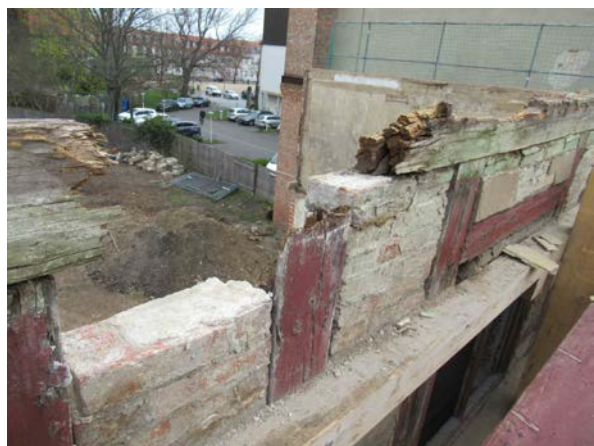
Weitere Schäden wurden am Fachwerkrahm im Obergeschoss und an den einbindenden Stielen festgestellt. Das Fachwerkrahm war durch das Wirken von Braun- und Weißfäule zerstört. In einem Teilbereich wurde ein Befall durch den Echten Hausschwamm festgestellt. Am Mauerwerk der Ausfachungen und an den Holzelementen wurden Myzele vom Echten Hausschwamm nachgewiesen. Weiterhin war in einem Teilabschnitt vom Fachwerkrahm im Obergeschoss ein Fruchtkörper vom Ausgebreiteten Hausporling erkennbar.

Fachwerkfassade Südseite, Rähm im Obergeschoss zerstört

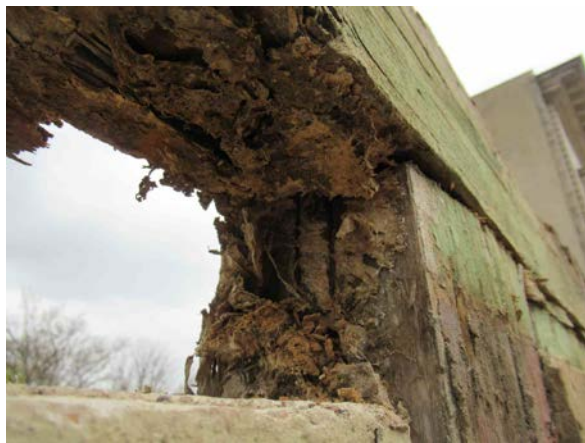
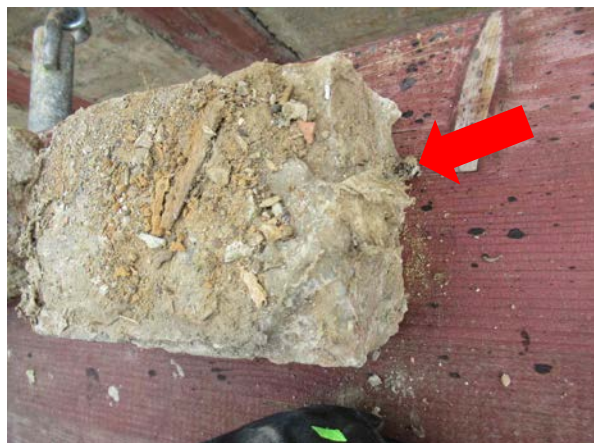
Fachwerkfassade Südseite, Teilbereich mit Befall Echter Hausschwamm, Rähm und Stiel zerstört

Fachwerkfassade Südseite, Teilbereich mit Befall Echter Hausschwamm, Myzel EH am Mauerwerk

Im Befallsbereich des Echten Hausschwammes macht sich neben dem Ersatz befallener Bauteile (Rückschnitt mind. 1 m in Längsrichtung ab Befallsende) eine Behandlung des Mauerwerkes erforderlich. Zur Bekämpfung des Echten Hausschwammes wird das Mauerwerk im Befalls- und Sicherheitsbereich, gemäß den Forderungen der DIN 68800 Teil 4 bzw. des WTA Merkblattes „Der Echte Hausschwamm“ mit einem für den Einsatzzweck geeigneten Schwammssperrmittel behandelt. Bei Fachwerkwänden wird das Mauerwerk der Ausfachung im Sicherheitsbereich rückgebaut, wobei die Ziegel nicht wiederzuverwenden sind. Die im Sicherheitsbereich des Echten Hausschwammes verbleibenden Hölzer ohne Schäden und die neu einzubauen Hölzer sind mit einem chemischen Holzschutz zu behandeln.

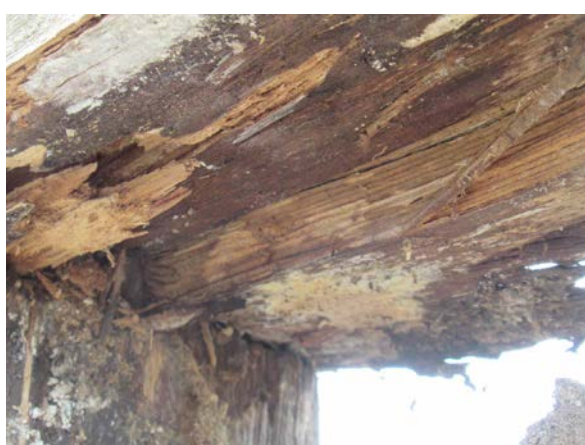
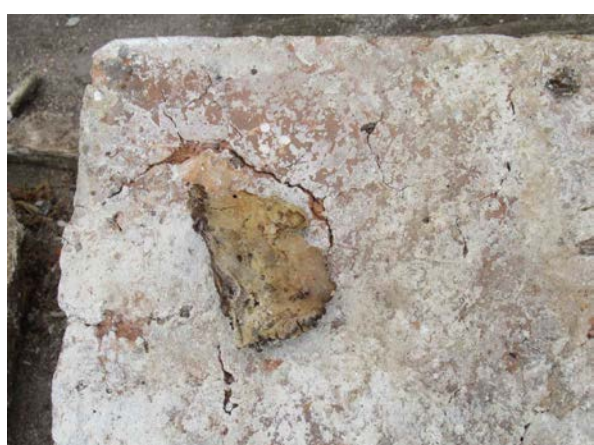
Fachwerkfassade Südseite, Rähm im Obergeschoss, Teilbereich durch Weißfäule zerstört, Fruchtkörper vom Hausporling

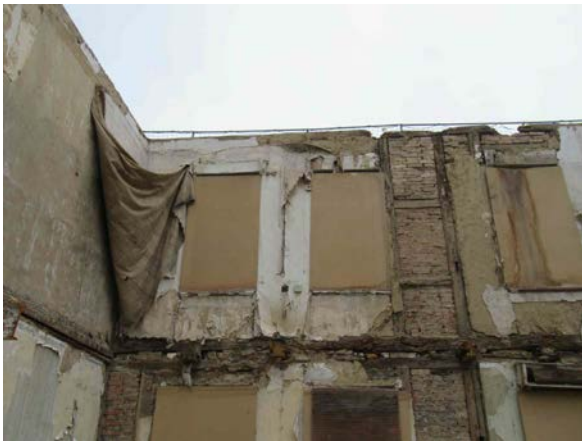
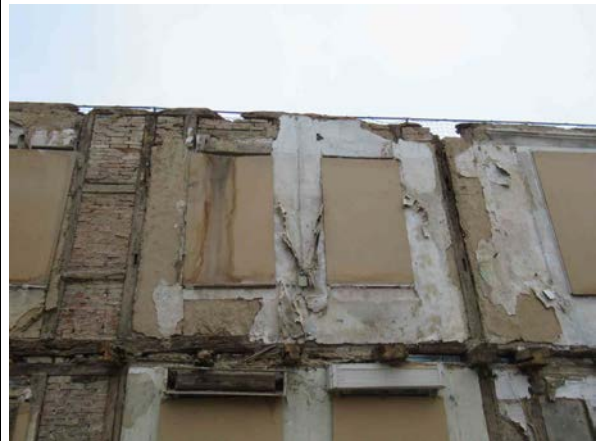
Die Fachwerkschwelle und das Fachwerkrahm im Bereich der Balkendecke über dem Erdgeschoss waren im östlichen Gebäudeteil zerstört. Die einbindenden Deckenbalkenköpfe sowie die Schwelle und das Rähm waren durch das Wirken von Braun- und Weißfäule zerstört. In einem Teilbereich wurde an der Unterseite der Fachwerkschwelle ein Fruchtkörper vom Ausgebreiteten Hausporling nachgewiesen.

Fachwerkfassade Südseite, Schwelle und Rähm im Obergeschoss zerstört

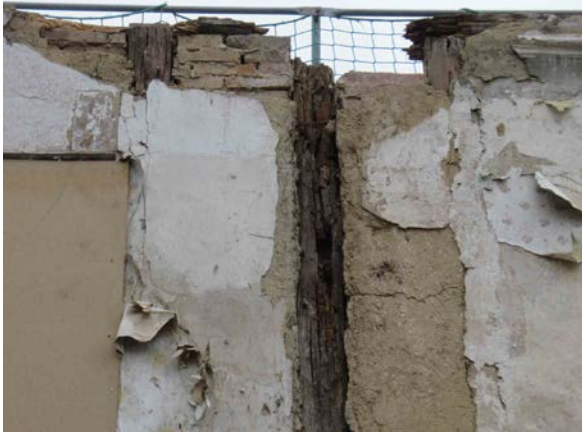
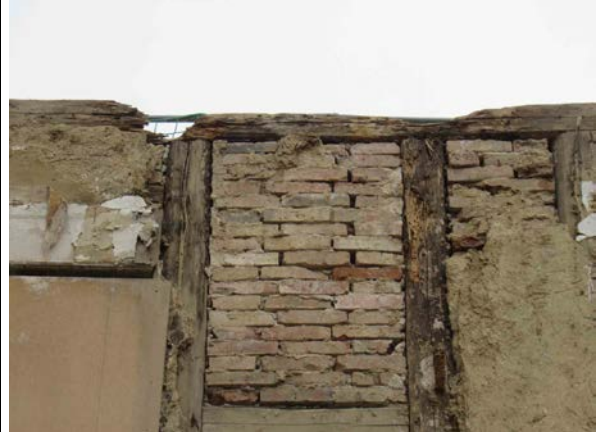
Fachwerkfassade Südseite, Fachwerkschäden im Obergeschoss, beispielhaft

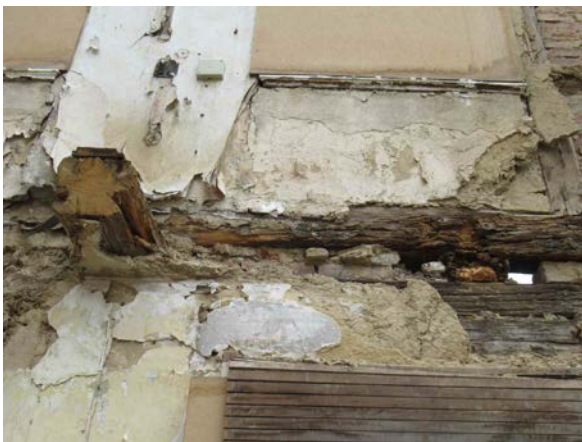
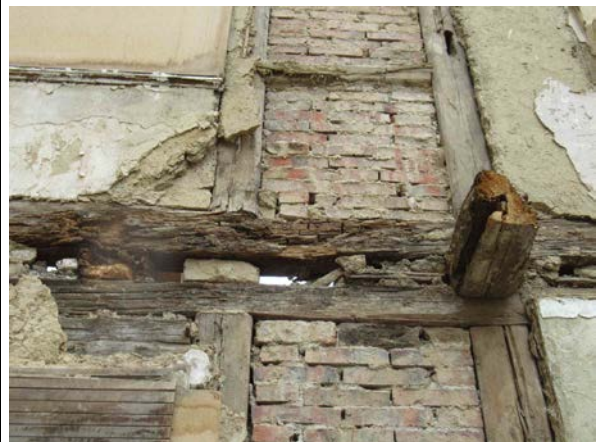
Fachwerkfassade Südseite, Fachwerkschäden beispielhaft

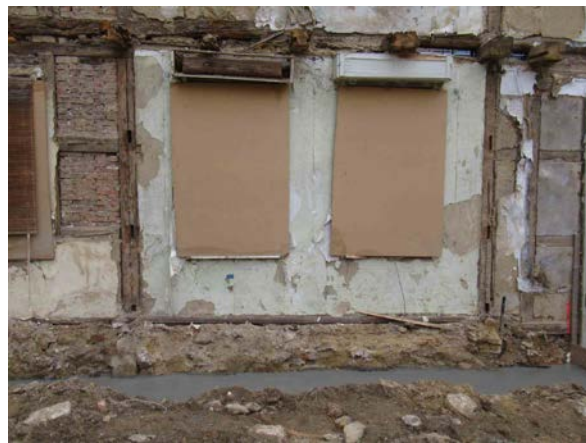
Die Schäden an den Fachwerkelementen konzentrieren sich auf die Eckstiele und Schwellen im Erdgeschoss. Die Eckstiele zum Anschluss an die Giebelwände sind im Erdgeschoss durch Fäulnis zerstört. Offensichtlich wurde die Fachwerkschwelle im Erdgeschoss im Zuge einer früheren Instandsetzungsmaßnahme erneuert. Die Schwelle liegt höher als die bauzeitliche Schwelle, welche im Türbereich abschnittsweise noch vorhanden ist. Die Schwelle im Erdgeschoss und die Eckstiele wurden durch Fäulnis zerstört bzw. hat die Schwelle auf der Innenseite Erdkontakt.

Fachwerkfassade Südseite, Fachwerkschwelle im EG nicht einsehbar bzw. mit Erdkontakt  
Fachwerk verputzt und nicht einsehbar

Bei der Instandsetzung der Fachwerkschwellen im Erdgeschoss sind die Anforderungen des konstruktiven Holzschutzes zu beachten. Die Schwellen dürfen nicht auf durchfeuchtetem Sockelmauerwerk aufgelegt werden, im Spritzwasserbereich liegen oder gegen das Erdreich bzw. die Auffüllung angrenzen. Für neu einzubauende Fachwerkschwellen sollte Kernholz der Eiche verwendet werden.

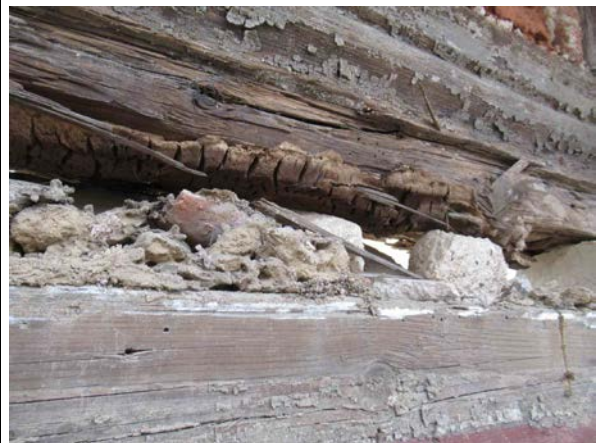
Fachwerkfassade Südseite, Fruchtkörper vom Hausporling an der Schwelle im Obergeschoss

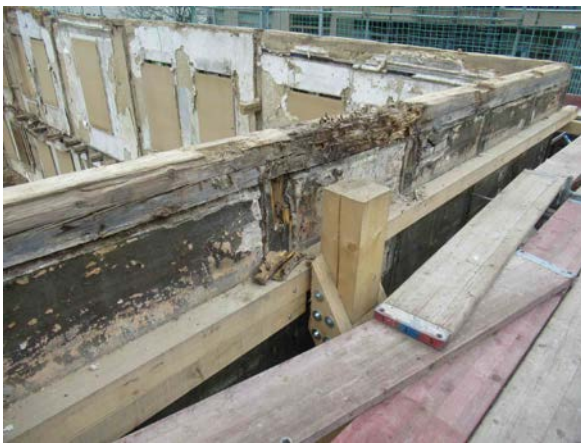
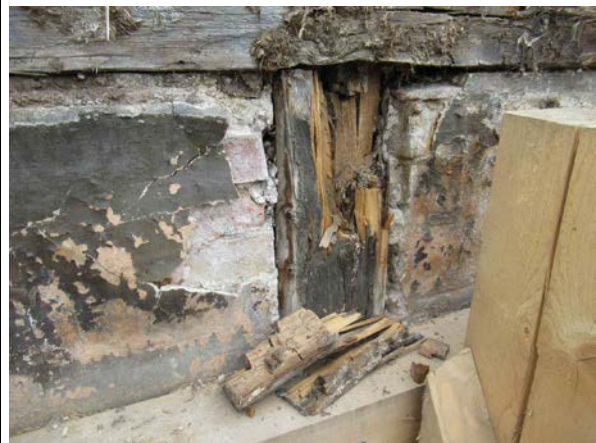
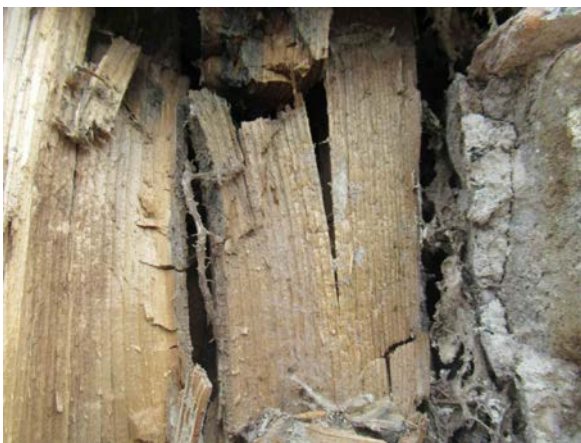
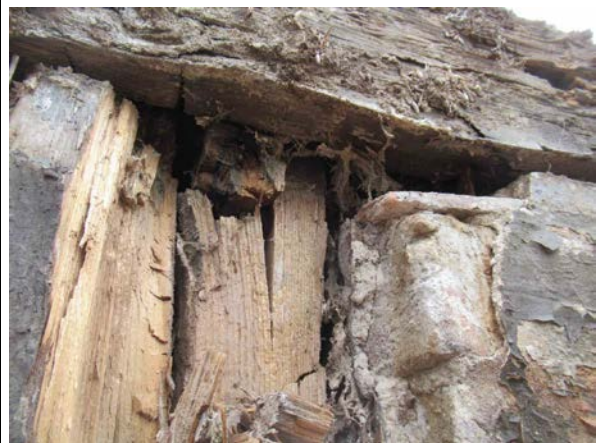
Am Rähm im Obergeschoss wurde ein Befall durch den Echten Hausschwamm festgestellt. Das Rähm, der einbindende Stiel und das angrenzende Mauerwerk der Ausfachung waren von Myzelen des Echten Hausschwammes durchwachsen.

Fachwerkfassade Westgiebel, Rähm im Obergeschoss zerstört, Befall Echter Hausschwamm am Rähm und am Stiel

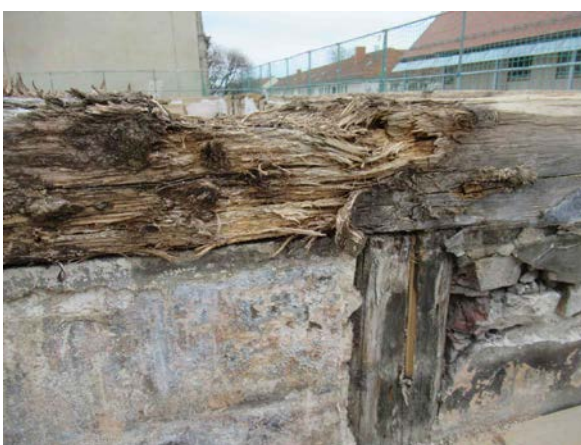
Fachwerkfassade Westgiebel, Rähm im Obergeschoss zur Weißfäule zerstört

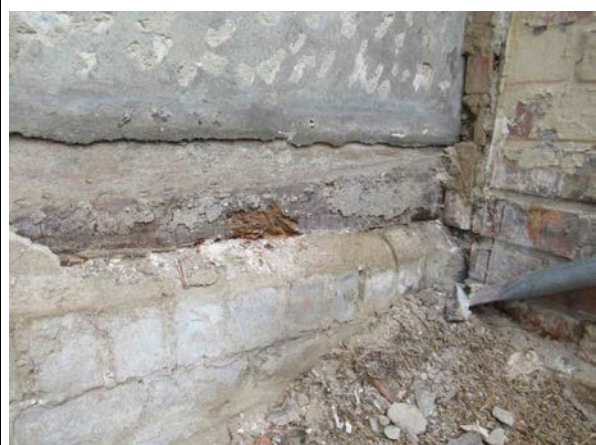
Es wurden mehrere zerstörte Riegel festgestellt. Weiterhin war die Schwelle im Erdgeschoss durch das Wirken von Braurfäule zerstört. Die Fachwerkschwelle und das Rähm im Bereich der Geschossdecke zwischen dem Erd- und dem Obergeschoss waren weitestgehend durch Fäulnis zerstört.

Fachwerkfassade Westgiebel Schwelle im Erdgeschoss unterseitig zerstört

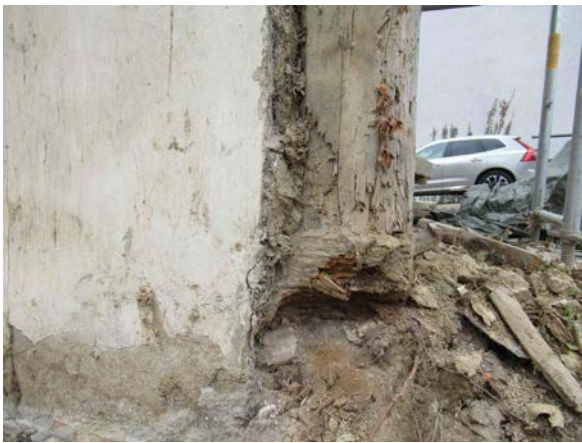
Fachwerkfassade Westgiebel  
Schwelle im EG zerstört, beispielhaft

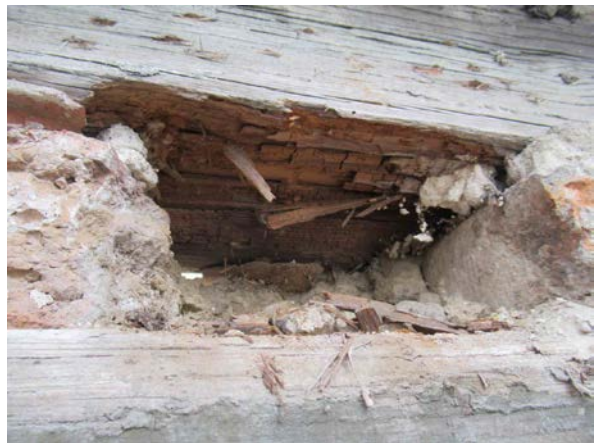
Fachwerkfassade Westgiebel Schwelle zerstört,  
beispielhaft

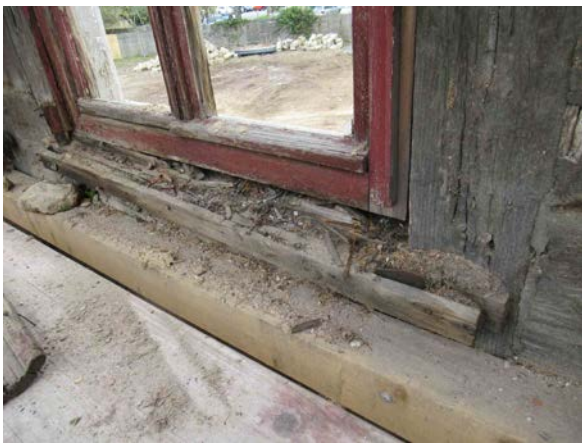
Fachwerkfassade Westgiebel  
Brüstung Fenster im OG Riegel zerstört

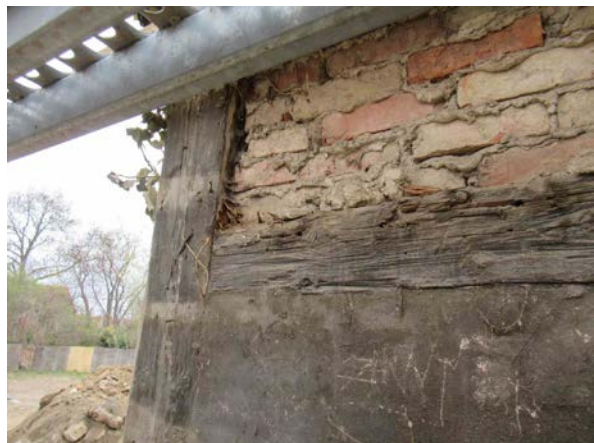
Fachwerkfassade Westgiebel  
Riegel und Eckstiel zerstört

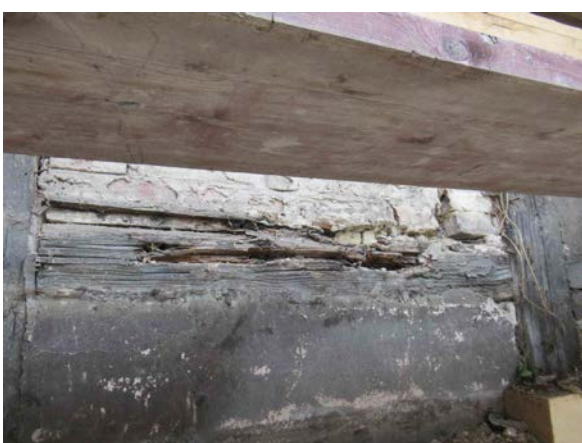
Fachwerkfassade Westgiebel  
Riegel zerstört

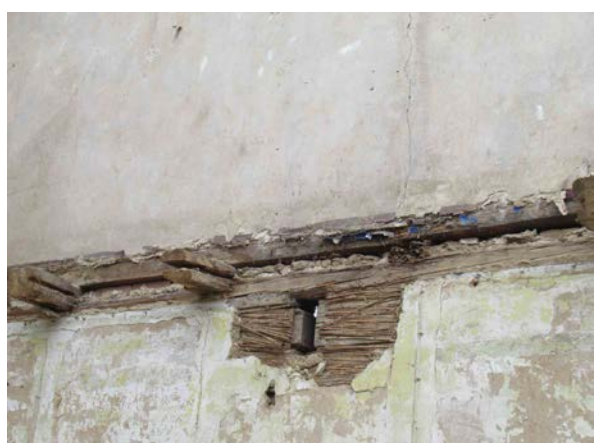
Fachwerkfassade Westgiebel  
Schwelle und Rähm zerstört  
Fachwerk flächig verputzt

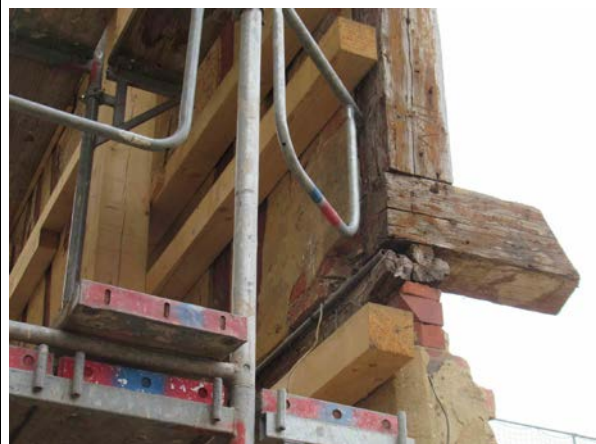
Bei dem östlichen Fachwerkgiebel wurde das Fachwerk im Erdgeschoss in einem Teilbereich durch Mauerwerk ersetzt. An den Schwellen und Stielfüßen im Sockelbereich waren Fäulnisschäden zu erkennen. Weiterhin zeigen die Eckstiele zu den Fassaden Schäden.

Fachwerkfassade Ostgiebel, Eckstiel und Schwelle zerstört

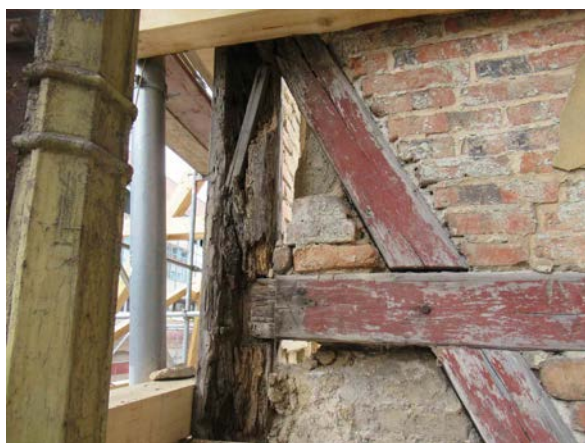
Fachwerkfassade Ostgiebel  
Eckstiel und Riegel zerstört

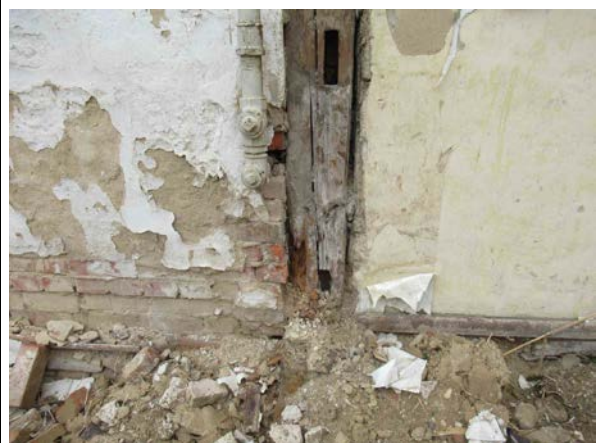
Fachwerkfassade Ostgiebel  
Stiel und Schwelle im Sockelbereich zerstört
