Objekt: Westendorf 38  
38820 Halberstadt

Inhalt: Schadensfassung  
Fachwerkfassaden Ost und West

Bl.-Nr.: 3a

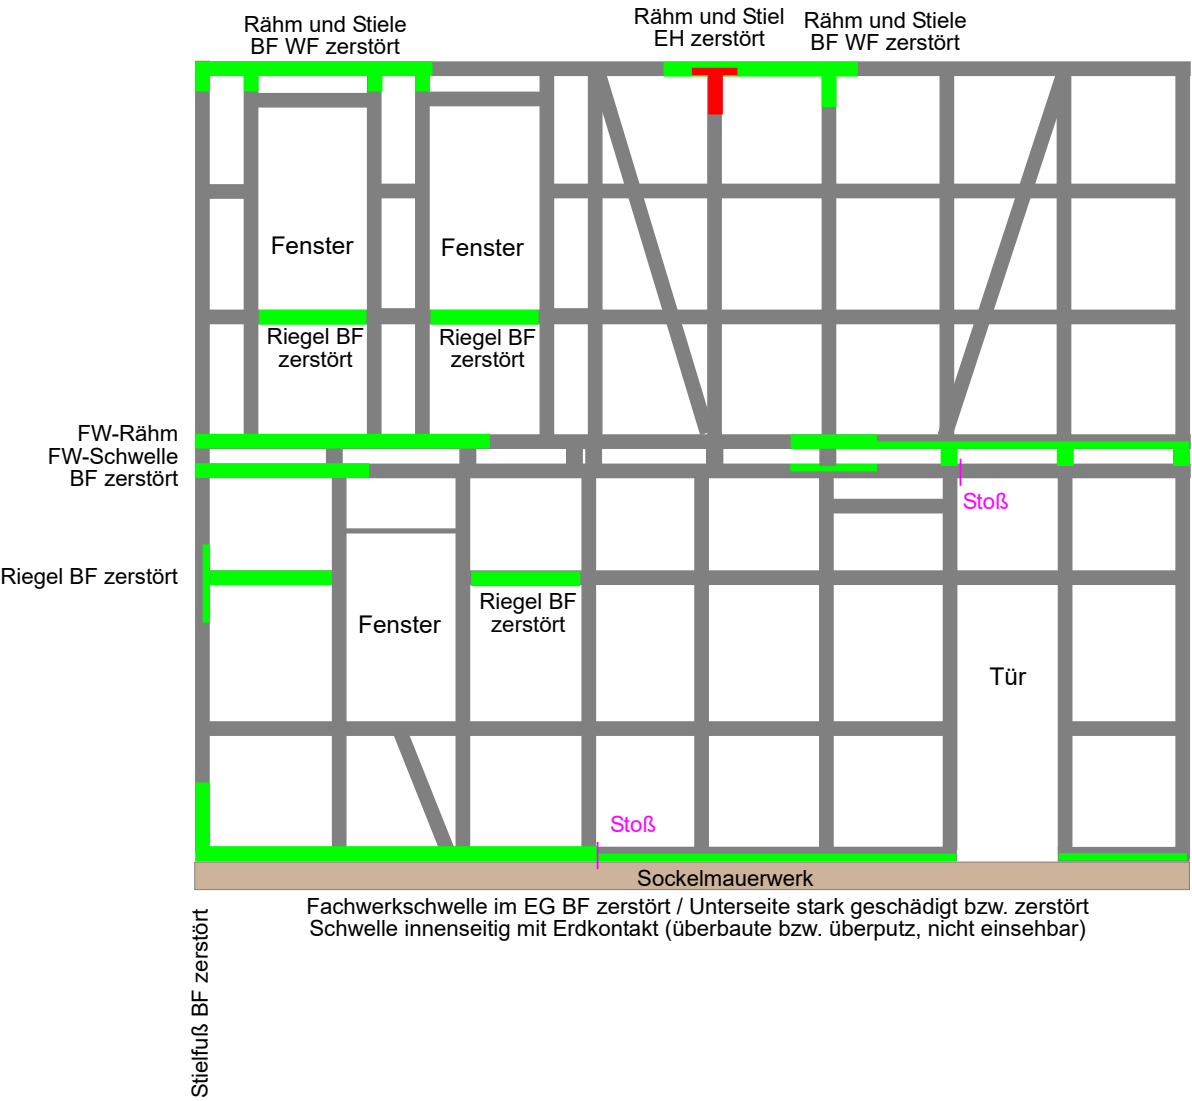
Fachwerkgiebel West

Die Fachwerkwände konnten von einem Fassadengerüst aus begutachtet werden. Die Innenflächen der Wände waren zum Zeitpunkt der Begutachtung verputzt, so dass das Fachwerk nicht vollständig einsehbar war. Die dargestellten Untersuchungsergebnisse beschränken sich auf die einsehbaren und gefahrlos erreichbaren Bauteile oder Bereiche. Erfahrungsgemäß sind weitere Schäden an der Holzkonstruktion zu erwarten bzw. können diese nach der Putzentfernung ersichtlich werden.
