Fachwerkfassade Süd

DEKRA Automobil GmbH Industrie, Bau und Immobilien Am Junkerswerk 1 06847 Dessau-Roßlau		
Objekt: Westendorf 38 38820 Halberstadt		FON 0340 / 55 05 216 FAX 0340 / 55 05 206 MAIL dietmar.pohl@dekra.com
Inhalt: Schadens Erfassung Fachwerkfassade Süd		
Bearbeitet: Dietmar Pohl	Bearbeitet:	Plan übernommen von: Konstruktionsskizze unmaßstäblich
Datum: 18.04.2023	Maßstab: unmaßstäblich	Bl.-Nr.: 1a

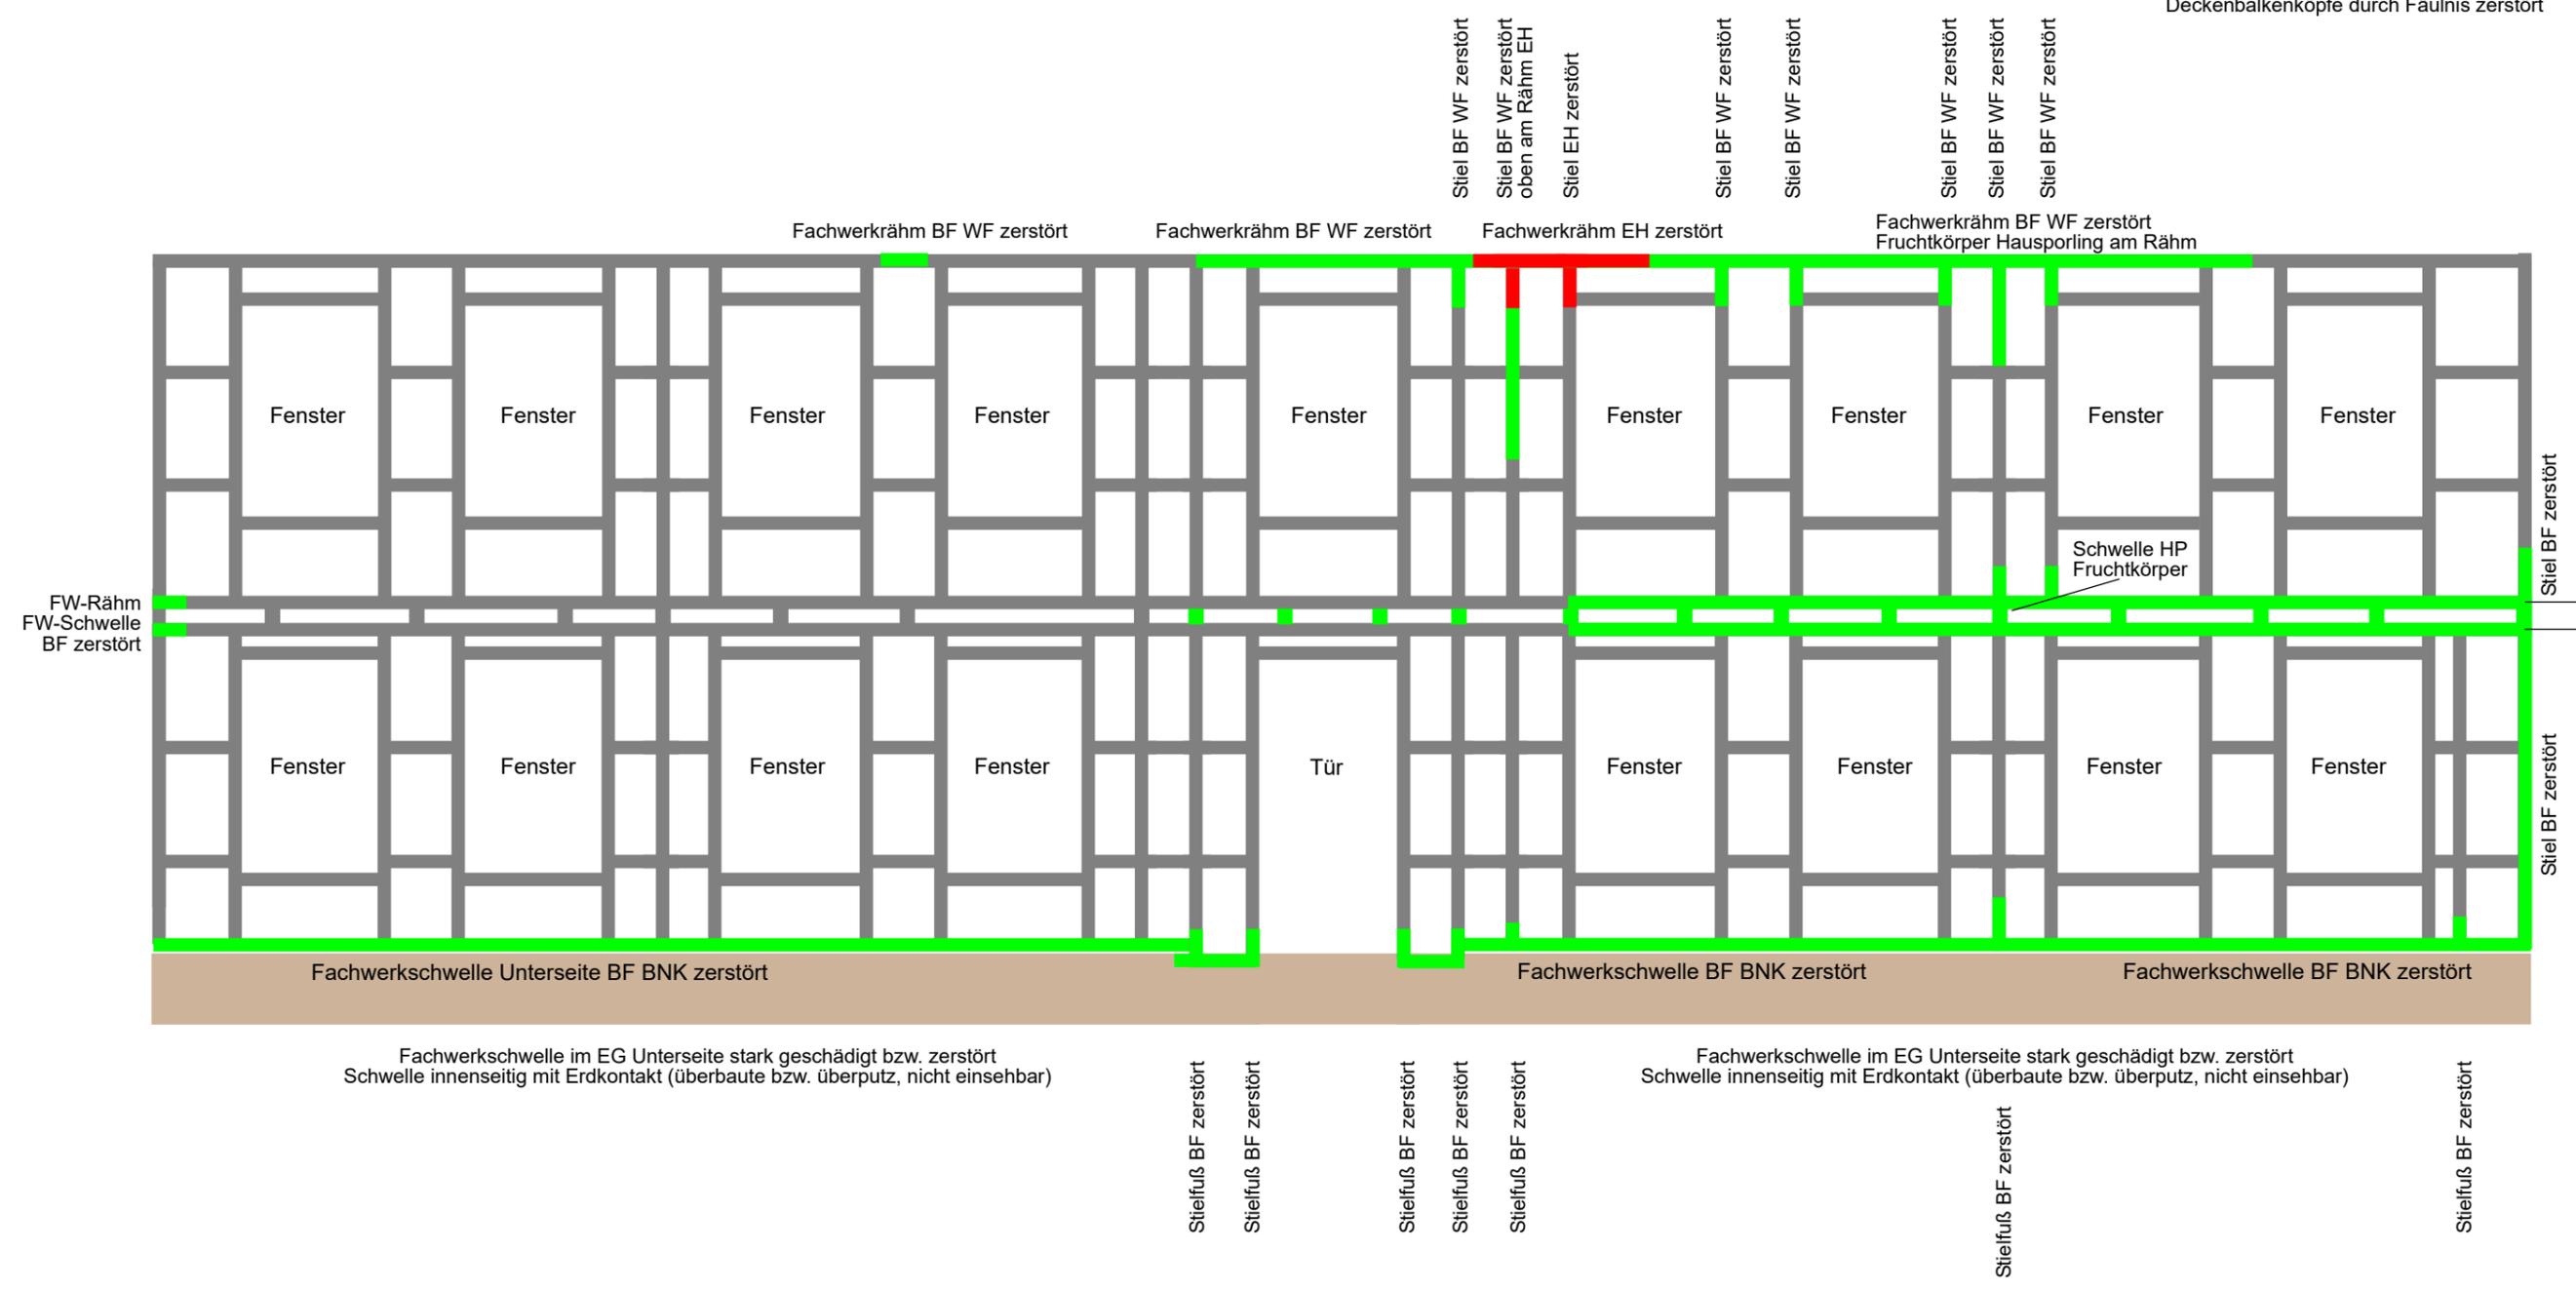
Fachwerkrahm und Fachwerkschwelle durch Fäulnis (BF, WF) zerstört
Deckenbalkenköpfe durch Fäulnis zerstört

Die Fachwerkwände konnten von einem Fassadengerüst aus begutachtet werden. Die Innenflächen der Wände waren zum Zeitpunkt der Begutachtung verputzt, so dass das Fachwerk nicht vollständig einsehbar war. Die dargestellten Untersuchungsergebnisse beschränken sich auf die einsehbaren und gefahrlos erreichbaren Bauteile oder Bereiche. Erfahrungsgemäß sind weitere Schäden an der Holzkonstruktion zu erwarten bzw. können diese nach der Putzentfernung ersichtlich werden.
