Prüfbericht 2021 H

nach DIN 1076

Bauwerksname **Stw. Oberer Gutsweg an der Hauptmann-Schule**
Teilbauwerksname **Natursteinstützwand an der Hauptmann Schule**
Kreis **Zwickau, Landkreis**
Ort **Oberfrohna**
Bauwerksrichtung **keine**
Bauwerksart **Natursteinwand - statisch gesamtheitlich tragend**
Tragfähigkeit
Baujahr

Prüfrichtung **Oberer Gutsweg Stw re unten - von BWA nach BWE entsprechend Fahrtrichtung**
Prüfer **Dipl.-Ing. Erik Thomä**
Prüfung vom **17.03.2021** bis **05.06.2021**

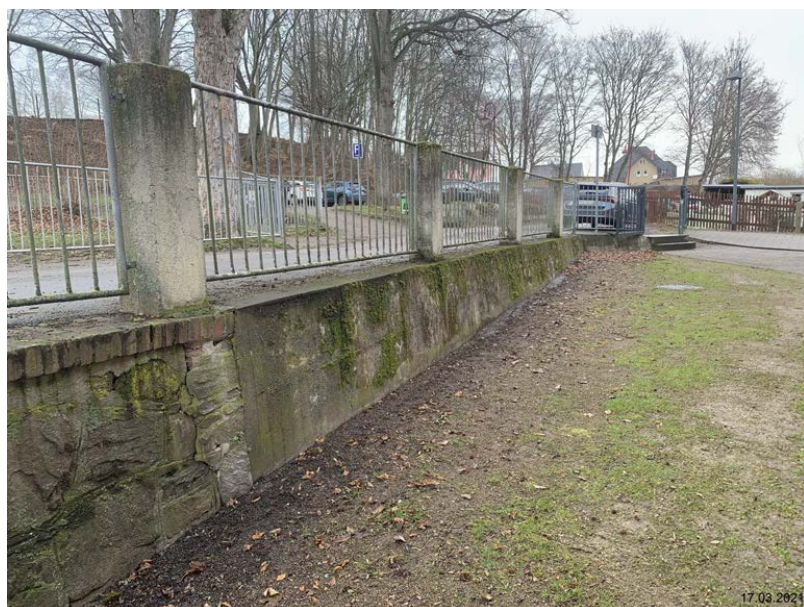
HP 2021-BILD 06-STW ANSICHTSSEITE BLICK VON BWM NACH BWE

[10] Wand, Betonoberfläche, Bereichsweise, Bemoost, Längs durchgehend, Unterhaltungsmangel, Maßnahme {1}, EP 0 0 1

Art der Leistung	Bewuchsbeseitigung (ohne ME -H-)	Geschätzte Kosten	800 EURO
Menge	50	Ausführungsjahr	
Dauer der Maßnahme	1 Tag		
Dringlichkeit	Kurzfristig		
Maßnahmenfixierung	Keine Maßnahme festgelegt		
Projektbezeichnung	Säuberung Ansichtsfläche Stw		
Bemerkung

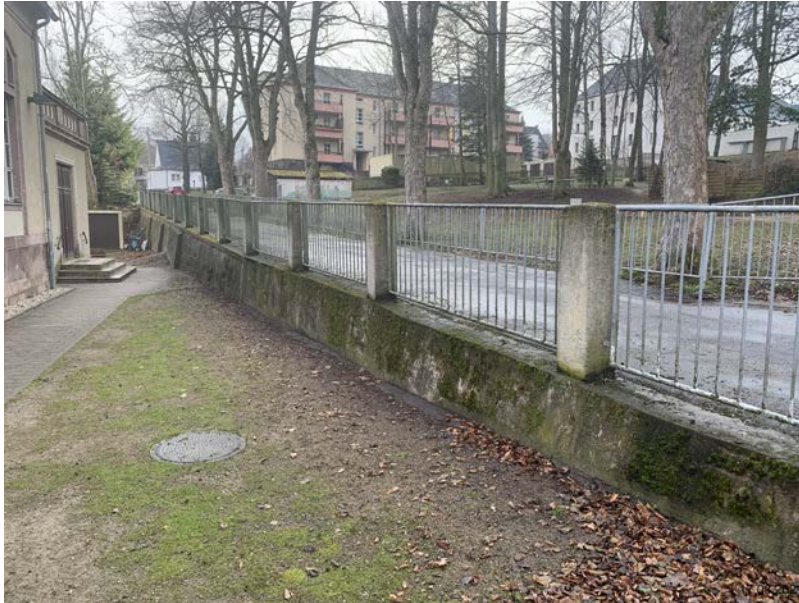
HP 2021-BILD 10-BWE STW BETON GERISSEN WASSERAUSTRITT BEWUCHS

- [2] Wand, Naturstein des Mauerwerks, Stellenweise, Durchdrückendes Wasser, Mitte längs am Bauwerk, Entwässerung der Bauwerkshinterfüllung bzw. des Widerlagers ungeeignet / fehlt, Maßnahme {2}, EP

1 0 2

Art der Leistung	Unterbauinstandsetzung Mauerwerk Fugeninstandsetzung (m² Instandsetzungsfläche
Menge	Geschätzte Kosten 2.000 EURO
Dauer der Maßnahme	2 Tage
	Ausführungsjahr
Dringlichkeit	Kurzfristig
Maßnahmenfixierung	Keine Maßnahme festgelegt
Projektbezeichnung	Verfugen Teilbereiche NSt-MW
Bemerkung	
Zugeordnete Schäden:	
[2], [3]

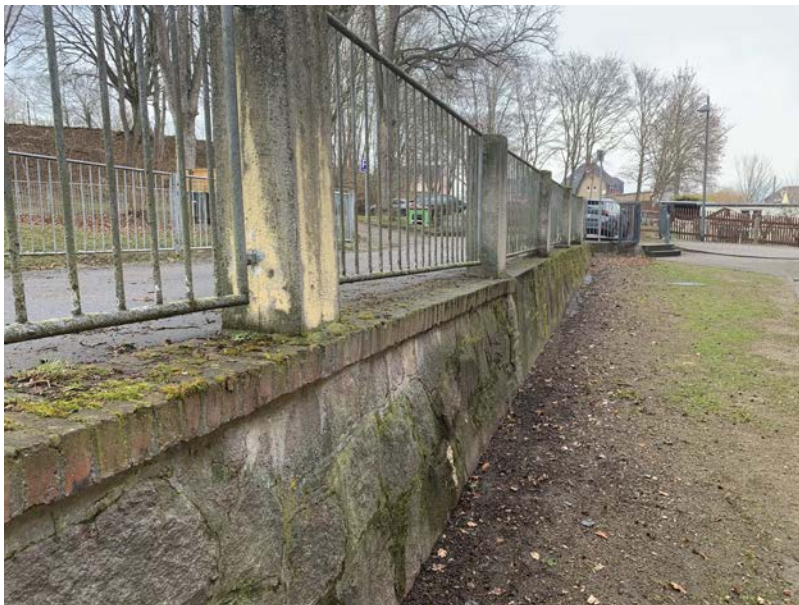
HP 2021-BILD 11-STW NATURSTEINE BWM OFFENE FUGEN DURCHFUCHTUNG AUSBLÜHUNGEN

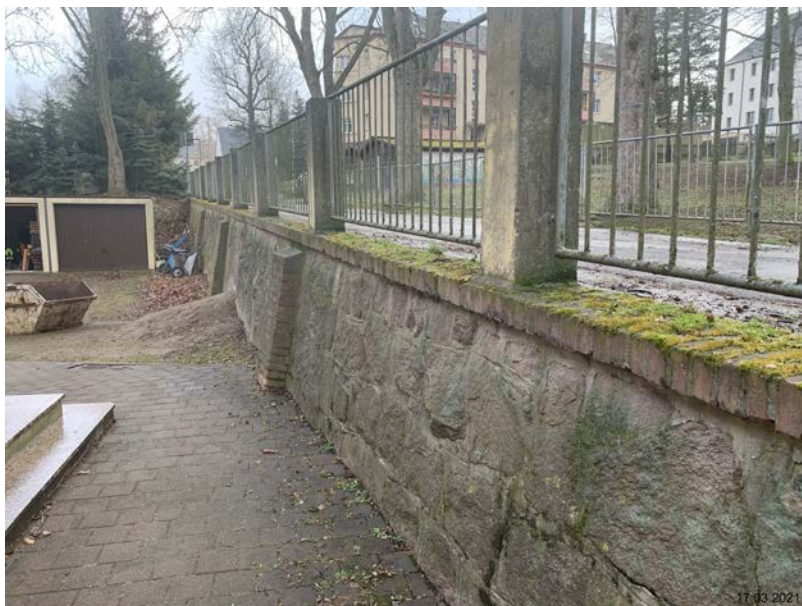
[9] Wandfuß, Eine Stelle, Unzulässiges Lagergut, Mitte längs am Bauwerk, Maßnahme {1}, EP

0 0 1

HP 2021-BILD 13-BWA UNZULAESSIGES LAGERGUT

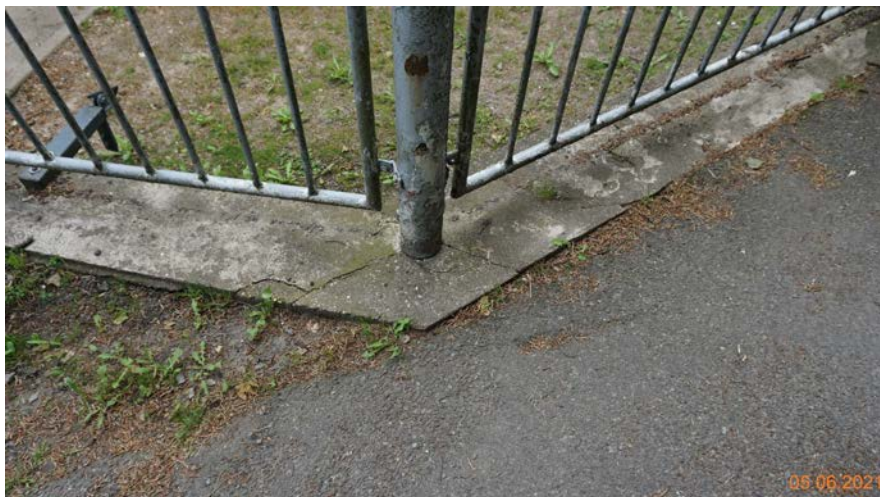
[4] Stützbauwerk, Kappe, Beton, Gesamtes Bauteil, Fehlt, Länge: 52,000 m, Längs durchgehend, siehe auch Bild 17 im Anhang - "Ziegelkappe" Bauweise veraltet, nicht wirksam (Anprallschutz und Schutz der Konstruktion vor Durchfeuchtung usw.), Maßnahme {5}, EP

0 2 2

HP 2021-BILD 14-BWE FEHLENDE KAPPE VORH BETONKONSTRUKTION OBERER ABSCHLUSS RISSBILDUNG

Art der Leistung	Kappenerneuerung (lfd m Kappe -D-)	
Menge	52	Geschätzte Kosten 35.000 EURO
Dauer der Maßnahme	14 Tage	Ausführungsjahr
Dringlichkeit	Mittelfristig	
Maßnahmenfixierung	Keine Maßnahme festgelegt	
Projektbezeichnung	Kappenerneuerung	
Bemerkung	Einbau von einer Kappe mit Vorbord (Naturstein) über die Gesamtlänge des Stützbauwerks (Maßnahme nur in Verbindung mit dem grundhaften Ausbau des Oberen Gutswegs!)

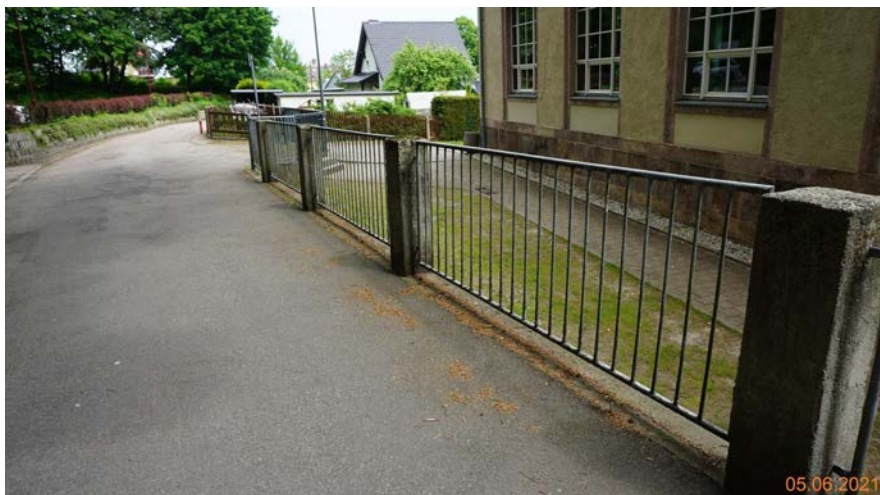
- [6] Stützbauwerk, Geländer ohne Seil, Stahl / Metall, Gesamtes Bauteil, Entspricht nicht den gültigen Vorschriften, Längs durchgehend, Maßnahme {4}, EP

0 2 0

HP 2021-BILD 15-ABSTURZSICHERUNG VERALTETE KONSTRUKTIONART

Art der Leistung	Einbau / Erneuerung komplettes Geländer / Brüstung (lfd m Geländer -G-)	
Menge	52	Geschätzte Kosten 15.000 EURO
Dauer der Maßnahme	3 Tage	Ausführungsjahr
Dringlichkeit	Mittelfristig	
Maßnahmenfixierung	Keine Maßnahme festgelegt	
Projektbezeichnung	Geländererneuerung	
Bemerkung	Geländererneuerung als Einzelmaßnahme abhängig von Instandsetzung bzw. grundhafter Ausbau des Oberen Gutswegs

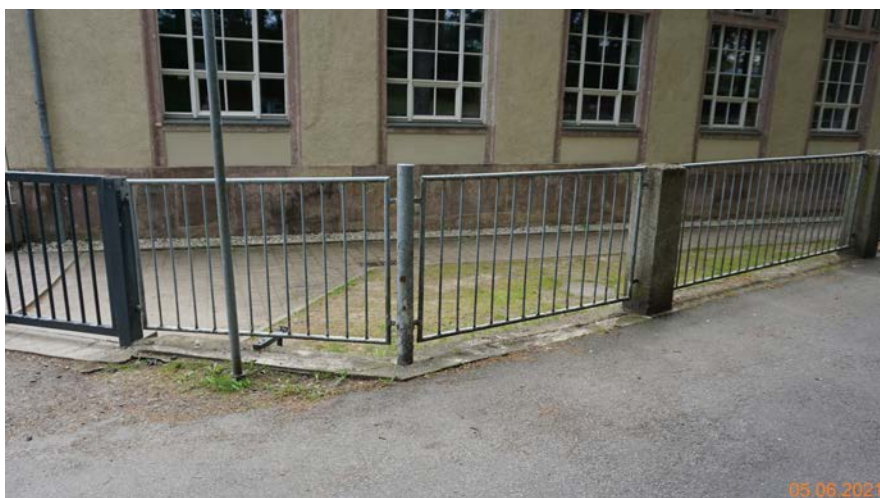
- [5] Stützbauwerk, Geländer ohne Seil, Stahl / Metall, Gesamtes Bauteil, Abgeplatzte Beschichtung, Untergrund rostig, Längs durchgehend, Maßnahme {4}, EP

0 0 1

HP 2021-BILD 16-ABSTURZSICHERUNG FEHLENDE UND UNZUREICHENDE BESCHICHTUNG KORROSION

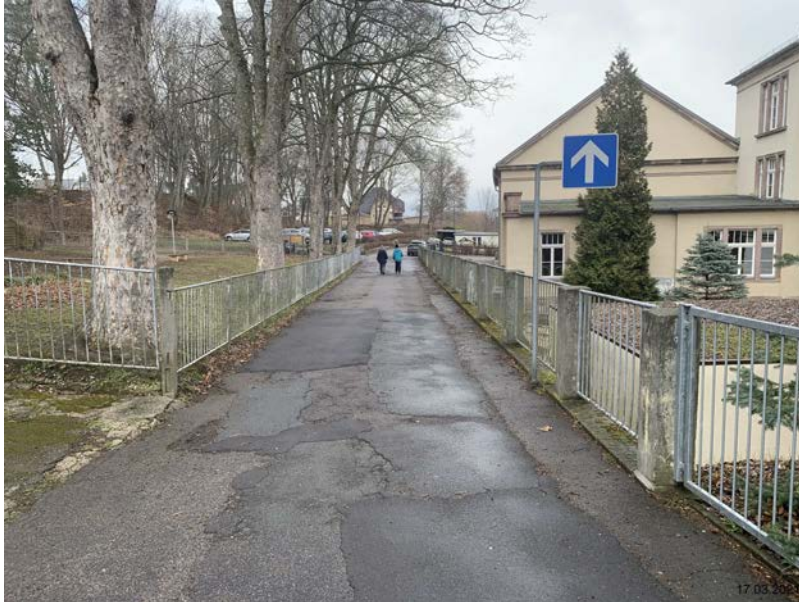
- [8] Stützbauwerk, Fahrbahnbelag, Oberfläche, Gesamtes Bauteil, Risse mit Belagsausbrüchen, Längs durchgehend, Maßnahme {6}, EP

0 2 2

HP 2021-BILD 08-FAHRBAHNBELAG AM BWA BELAG AUSBRÜCHE RISSE

Art der Leistung	Erneuerung / Instandsetzung des Fahrbahnbelages (m² Instandsetzungsfläche -A-)	Geschätzte Kosten	15.000 EURO
Menge	225	Ausführungsjahr	
Dauer der Maßnahme	10 Tage		
Dringlichkeit	Mittelfristig		
Maßnahmenfixierung	Keine Maßnahme festgelegt		
Projektbezeichnung	Grundhafter Ausbau Oberer Gutsweg		
Bemerkung	Erneuerung Fahrbahnbelag

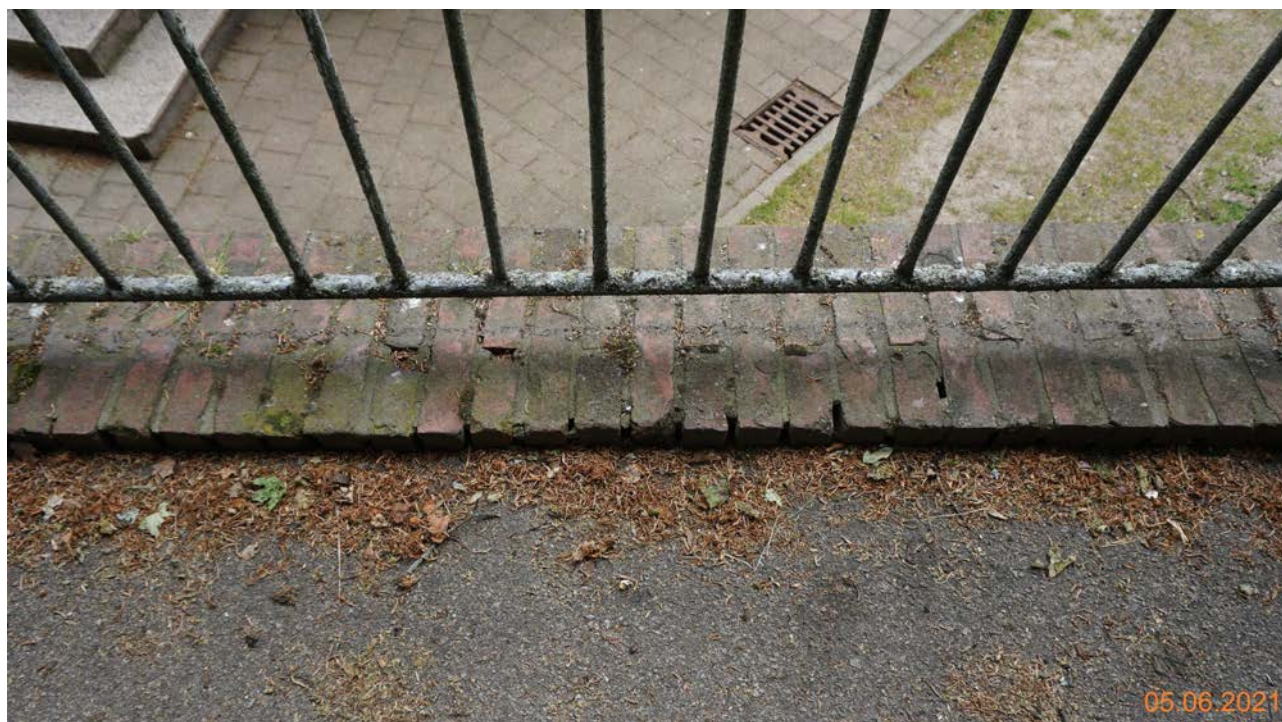
HP 2021-BILD 17-BWM NST STW ZIEGELKAPPE FEHLSTELLEN VERALTETE KONSTRUKTION
