Bauwerksbuch

nach DIN 1076

Bauwerksname **S 136 Stützwand 10 r.u.**
Teilbauwerksname **S 136 Stützwand 10 r.u.**
Nächst gelegener Ort **in Bertsdorf**
Verwaltung/Gemarkung **Bertsdorf-Hörnitz**

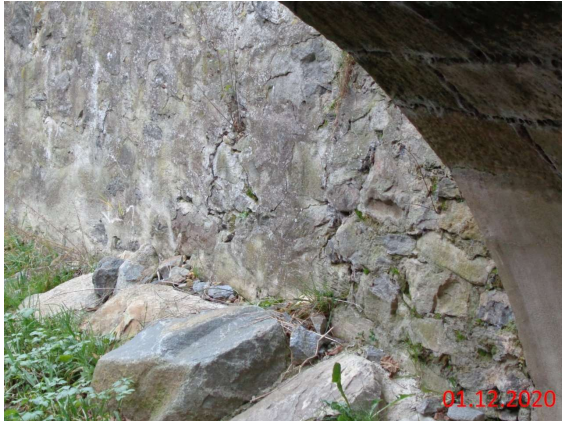
2020E_021_MAUERWERKSFUGEN OFFEN

[21] S=1, V=0, D=2 BSP-ID 136-01
Stützwand, massiv, Mauerwerksfugen, Bereichsweise,
Offen, 1-ter / tes Block / Segment, betrifft
hauptsächlich den Naturstein - Teil vor der
Anliegerbrücke,

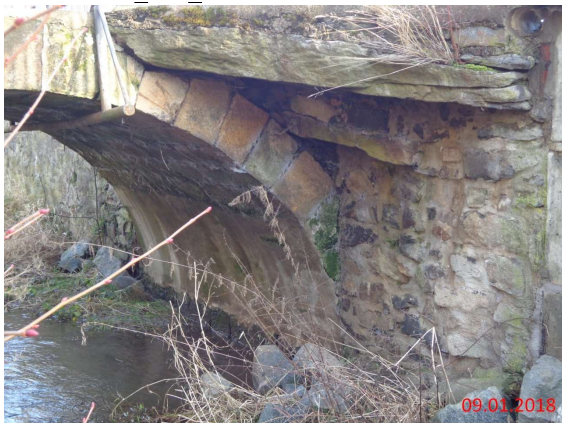
2017H_010_BRÜCKENWIDERLAGER

[10] S=1, V=0, D=2 BSP-ID 136-02

Stützwand, massiv, Mauerwerksverband, Eine Stelle,
Schadhaft, Oben, hinter der Anliegerbrücke,

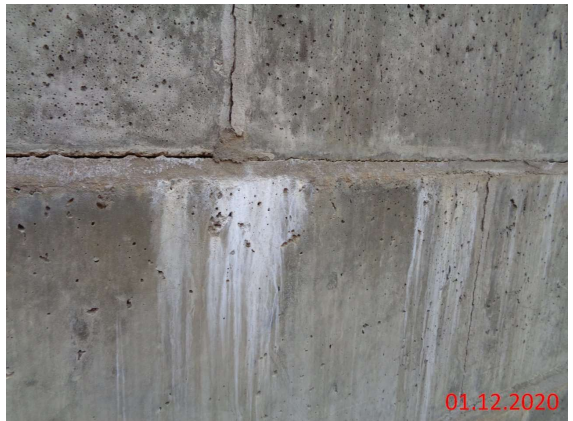
2020E_008_AUSSINTERUNGEN AN BQ-STEINEN

[8] S=0, V=0, D=1 BSP-ID 136-07

Stützwand, massiv, Tragendes Mauerwerk,
Stellenweise, Aussinterung,

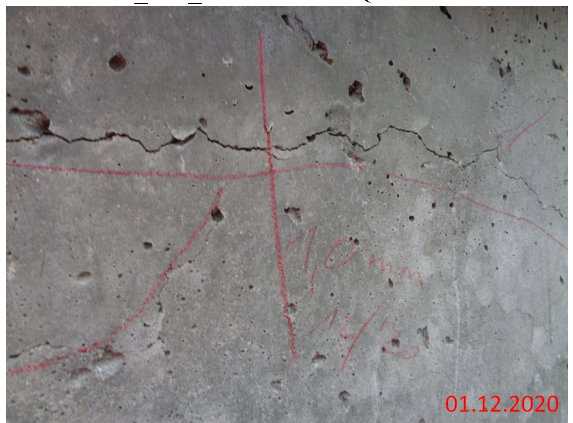
2020E_036_LÄNGSRISß BQ-STEINE

[36] S=1, V=0, D=2 BSP-ID 135-05

Stützwand, massiv, Betonfertigteile, Häufig, Längsrisse
Rissbreite ≥ 1 mm, 3-ter / tes Block / Segment,
Längs durchgehend, betrifft die obere Steinreihe,

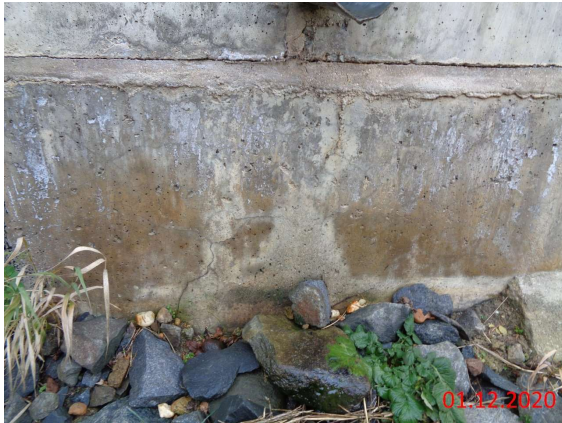
2020E_027_OBERFLÄCHE BQ-STEINE RISSIG

[27] S=1, V=0, D=2 BSP-ID 131-03

Stützwand, massiv, Betonfertigteile, Großflächig,
Netzriss mit Verfärbung der Rissufer, 3-ter / tes Block /
Segment, Bild:2020E_027_OBERFLÄCHE BQ-
STEINE RISSIG

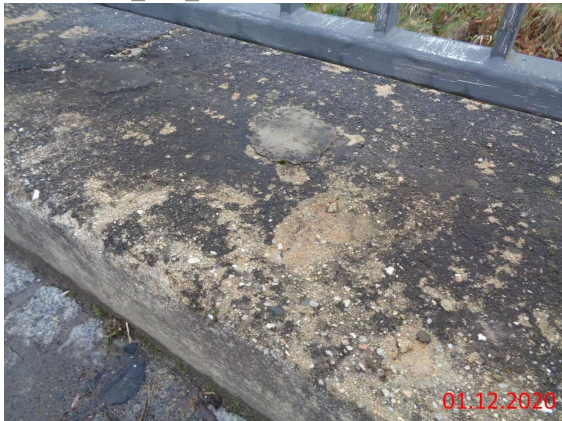
2020E_037_KAPPENBETON ZERFALLEN

[37] S=0, V=0, D=1 BSP-ID 230-08

Kappe, Betonoberfläche, Großflächig, Zerfallen,
Betonoberfläche verwittert und stellenweise zerfallen,
Bild:2020E_037_KAPPENBETON ZERFALLEN

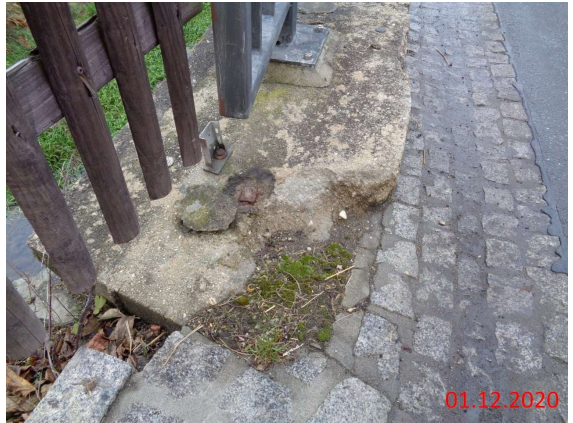
2020E_030_KAPPENBETON AUSGEBROCHEN

[30] S=0, V=0, D=2 BSP-ID 230-20

Kappe, Beton, Eine Stelle, Gebrochen / abgebrochen,
Am Ende des Bauwerks,
Bild:2020E_030_KAPPENBETON
AUSGEBROCHEN

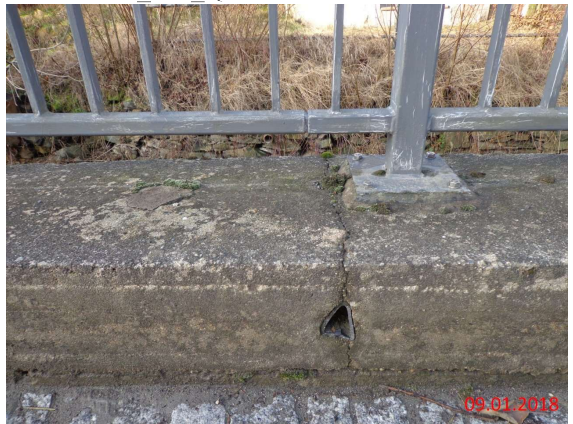
2017H_014_QUERRISSE KAPPE

[14] S=0, V=0, D=1 BSP-ID 230-04

Kappe, Betonoberfläche, Mehrfach, Querrisse, meist in
Verbindung mit den Entwässerungsöffnungen,
Bild:2017H_014_QUERRISSE KAPPE

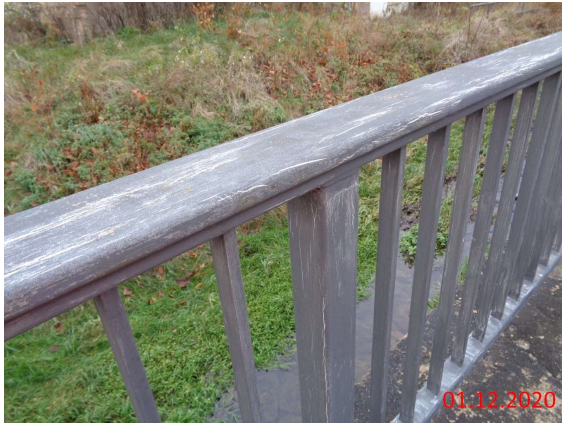
2020E_011_GELÄNDERBESCHICHTUNG

[11] S=0, V=0, D=1 BSP-ID 234-09

Füllstabgeländer, Korrosionsschutzbeschichtung auf Metall, Gesamtes Bauteil, Rissig, nachträgliche Deckbeschichtung auf Original-Farbsystem rissig, Bild:2020E_011_GELÄNDERBESCHICHTUNG

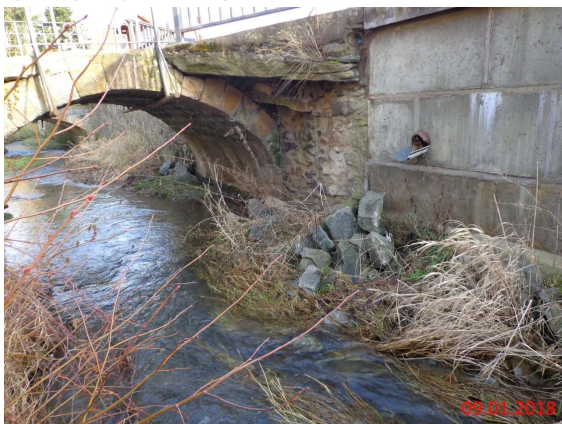
2017H_003_KOLKSCHUTZ UNVOLLSTÄNDIG

[3] S=0, V=0, D=2 BSP-ID 251-04

Kolkschutz, Stellenweise, Fehlt, Länge: 4,000 m, 2-ter / tes Block / Segment, unter und hinter der Anliegerbücke, Bild:2017H_003_KOLKSCHUTZ UNVOLLSTÄNDIG

<u>Art der Leistung</u>	Instandsetzung Hauptbauteile Unterbau Brücke /Stütz- /Schutz- /Lärmschutz-BW
Menge	0 Geschätzte Kosten 0 EURO
Dauer der Maßnahme	Ausführungsjahr
Dringlichkeit	Langfristig
Maßnahmenfixierung	Keine Maßnahme festgelegt
Projektbezeichnung	
Bemerkung	- Kolkenschutz - Mw-Instandsetzung - BQ-Steine --> bewehrte Vorsatzschale mit Spritzbeton - Kappen- und Gelänererneuerung
