Öffnung Elstermühlgraben in Leipzig, Bauabschnitt 3

Grabenabschnitt Elsterstraße-Lessingstraße

Dokumentation: Schurf 4 Wandansicht linke Uferwand

Poniatowskiplan/Grundstück Lessingschule

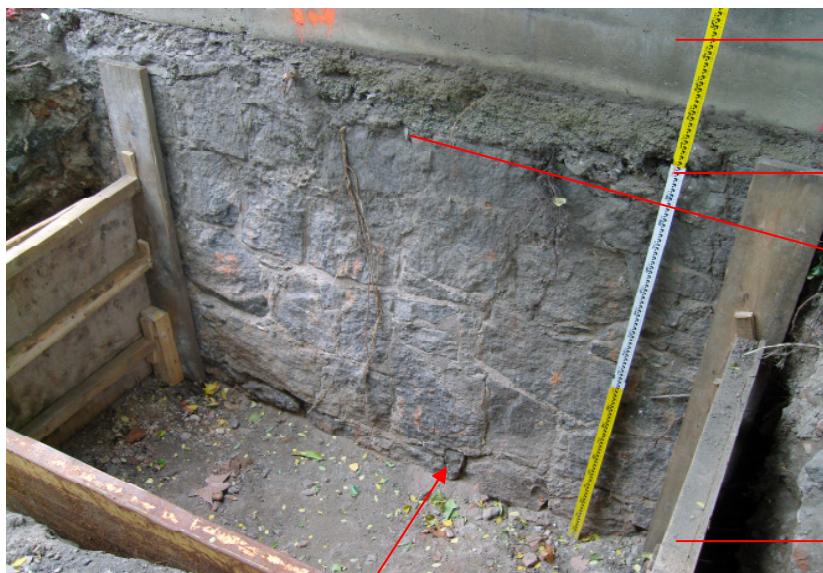
Bild 4.1

Material:	freigelegter Wandbereich als Mauerwerk aus Porphyry
Fugen:	Mauerwerksverfugung oberflächlich sichtbar, intakt Fugenbreite überwiegend ca. 2 cm innere Lager-/Stoßfugen nicht sichtbar, Fugenfüllung nicht erkennbar Wurzelbildung ausschließlich oberhalb der Wandkrone
Bemerkungen:	freigelegter Wandbereich in optisch gutem Zustand, bei ca. 2 m unter OK Wand: einzelne Fehlstellen bzw. lockere Verblendung Wandausbildung vermutlich als Trockenmauer Achtung: beim Abteufen von Vertikal-Kernbohrungen waren Wasseraustritte durch Fugen an Wandvorderseite auffällig

Metallzaun auf dem Betonsockel

→ 0,60 OK Betonsockel

→ Auffüllung, Splitt/Schotter
→ 0,00 OK Gelände

→ - 2,00 Schurfsohle

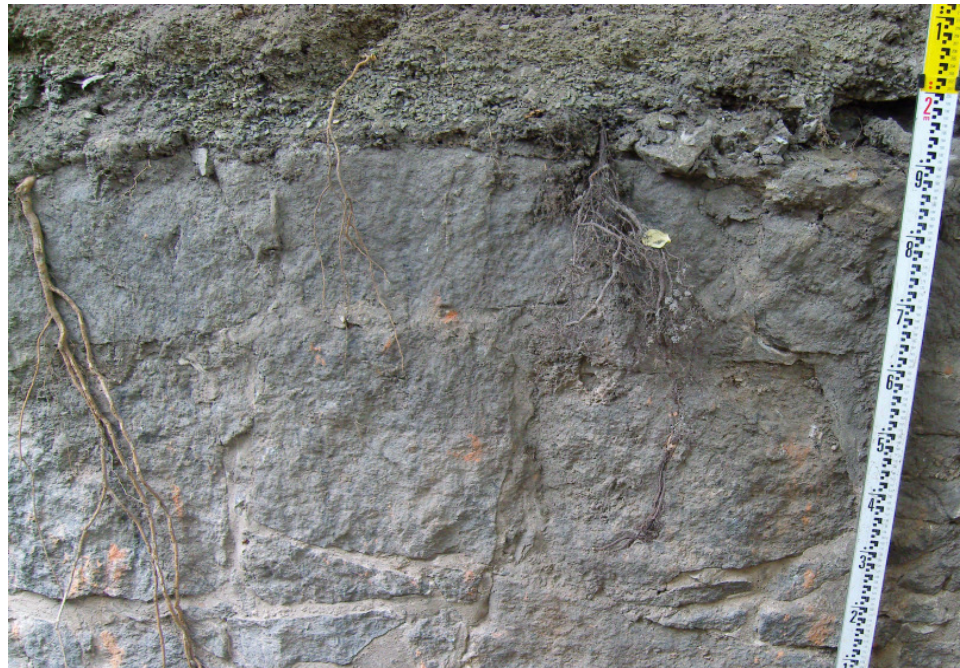
Bild 4.2

→ Verwurzelung an OK Wand
von Auffüllung ausgehend
(Bild 4.2)

Durchwurzelung
aus der Auffüllung

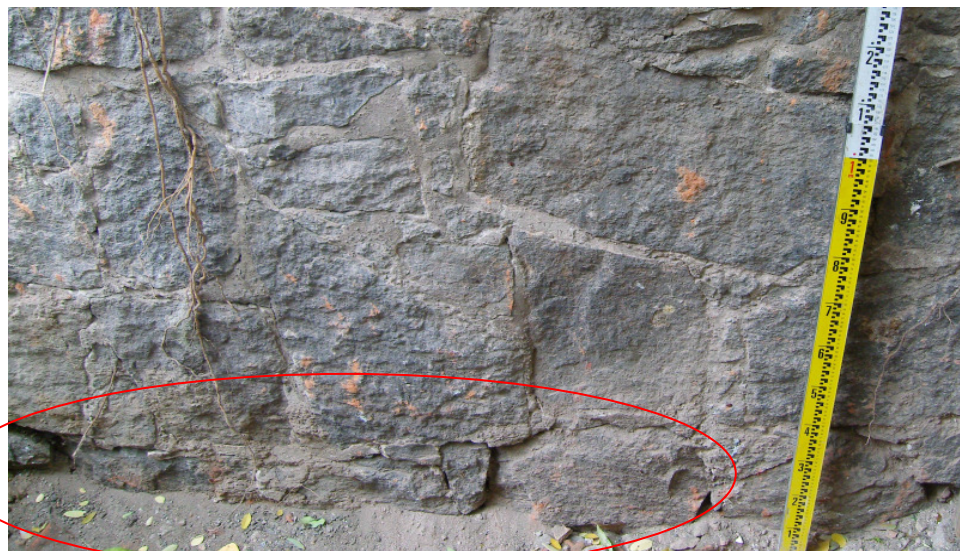
Bild 4.3

fehlende bzw. lockere
Verblendung
(Bild 4.3)

Verfugung
überwiegend intakt

deutliche Fehlstellen
in der Verfugung
ausschließlich
in der Schurfsohle
