Wirtschaftsbetriebe der Stadt Norden GmbH  
Dörper Weg 22  
26506 Norden

30.04.2023 / Herr Baumann / Seite 1 von 13

## **FBNN Ersatzneubau Freibad Norden-Norddeich Untersuchung von Bausubstanz auf Schadstoffe**

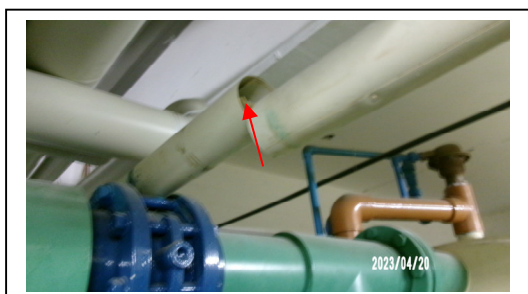
Bild 5: Probenahmestelle FP5 (ein Bsp.)

Die laboranalytische Prüfung der Probe **FP5 (Technikkeller, Filterraum, Rohrisolierung)** und **FP9 (Technikkeller, Heizungsraum, Rohrisolierung)** ergab, dass es sich bei diesen Probenmaterialien um künstliche Mineralfasern (KMF) in Form von Glas- bzw. Steinwolle handelt. Der Kanzerogenitätsindex (Ki-Wert) wurde mit 16,6 bzw. -4,0 abgeschätzt und kennzeichnet dieses Material als krebserzeugenden Gefahrstoff der Kategorie 1B.

Es handelt sich bei den Proben FP5 und FP9 um sog. „Alte Mineralwolle“. Bei „alter Mineralwolle“ handelt es sich um einen krebserzeugenden Gefahrstoff. Die Anforderungen an den Rückbau „alter Mineralwolle“ bestimmen sich nach der TRGS 521.

Generell sollten alle im Gebäude vorliegenden Dämmstoffe zunächst als sog. „alte Mineralwolle“ eingestuft werden. Die Einstufung als „alte Mineralwolle“ kann im Einzelfall widerlegt werden, sofern sich aus belastbaren Bauunterlagen eindeutig ergibt, dass das Herstellungsdatum nach Mitte 2000 lag, oder durch eine laboranalytische Überprüfung.

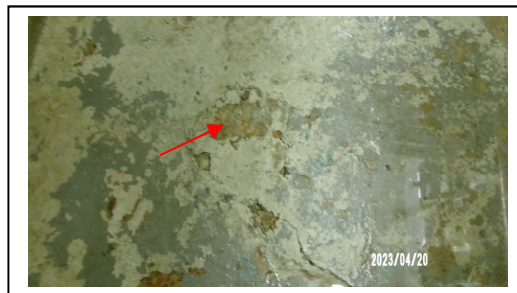
Bild 10: Probenahmestelle FP10 (EP26)

In der Probe FP10 (Technikkeller, Heizungsraum, Bodenbelagsfarbe) wurden für Blei und Kupfer erhöhte Schwermetallgehalte gefunden. Eine stoffliche Verwertung dieses Probenmaterials (oder damit beaufschlagten Bauschutt) ist möglicherweise nur eingeschränkt möglich. Ein darüberhinausgehendes Handlungserfordernis beim Ausbau ist für dieses Probenmaterial nicht erkennbar.

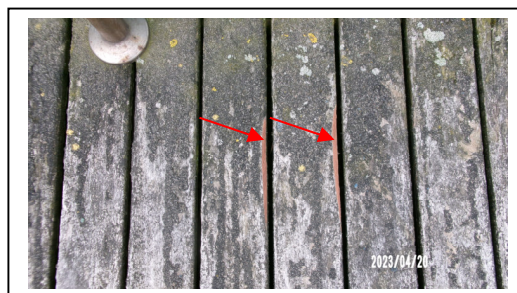
Bild 12: Probenahmestelle FP12 (ein Bsp.)

In der Verdachtsprobe FP12 (Holz am Sprungturm) konnten Holzschutzmittel-Wirkstoffe (HSM) nicht über den verfahrensbedingten Bestimmungsgrenzen nachgewiesen werden.

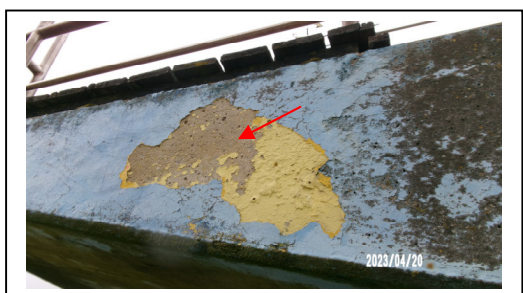
Bild 13: Probenahmestelle FP13 (ein Bsp.)

Bei Probe **FP13 (Sprungturm, Anstrich)** liegt eine massive Belastung mit **Blei (30000 mg/kg TS)**, Chrom (5100 mg/kg TS) und Zink (13000 mg/kg TS) vor.

Mit der nachgewiesenen Blei-Konzentration ist das beprobte Material als Gefahrstoff einzustufen. Es wird daher empfohlen staubarme Arbeitsverfahren anzuwenden, um insbesondere das Auftreten Blei-Stäube zu minimieren und dadurch die Exposition der eingesetzten Arbeitnehmer zu reduzieren. Beim Umgang mit dem Blei-belasteten Anstrich ist die TRGS 505 zu beachten.

Weitere Hinweise zum Umgang mit Blei-belasteten Materialien enthält Anlage 4.

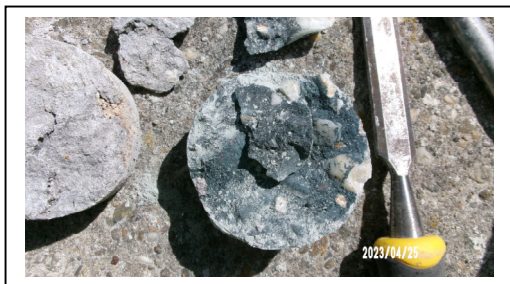
Bild 17: Probenahmestelle FP17

Bei den Verdachtsprobe FP6 (Technikkeller, Filterraum, schwarzes Vlies) und FP17 (Schwimmbeckenkopf, schwarz eingefärbter Beton) wurde jeweils unkritische PAK-Summenkonzentrationen ermittelt.

Ein Gefahrstoff im Sinne des Gefahrstoffrechts liegt bei beiden Probenmaterialien nicht vor.

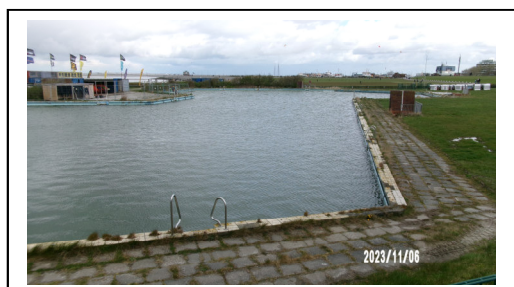
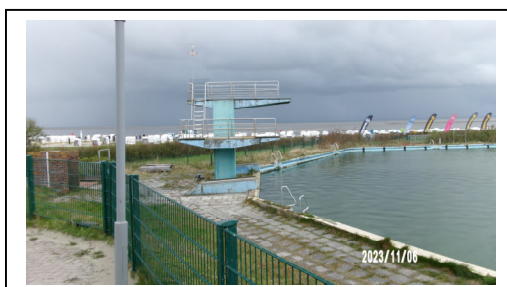
Das Schwimmbecken war zum Zeitpunkt der Erstbegehung und Probenahme vollständig mit Wasser gefüllt (Anlage 2: Bild 23 und 24). Eine Inspektion konnte daher ausschließlich in den über Wasser liegenden Bestandteilen durchgeführt werden. Untersuchungen am Schwimmbeckenboden sowie den tieferen Bereichen der Seitenwände – insbesondere auch im Bereich der Zu- und Abflusseinrichtungen – konnten nicht realisiert werden.
