BV Abbruch Turnhalle GS in Schneeren

Orientierende Gebäudeschadstoffuntersuchungen

Bericht-Nr. 551034226

4. Mai 2022

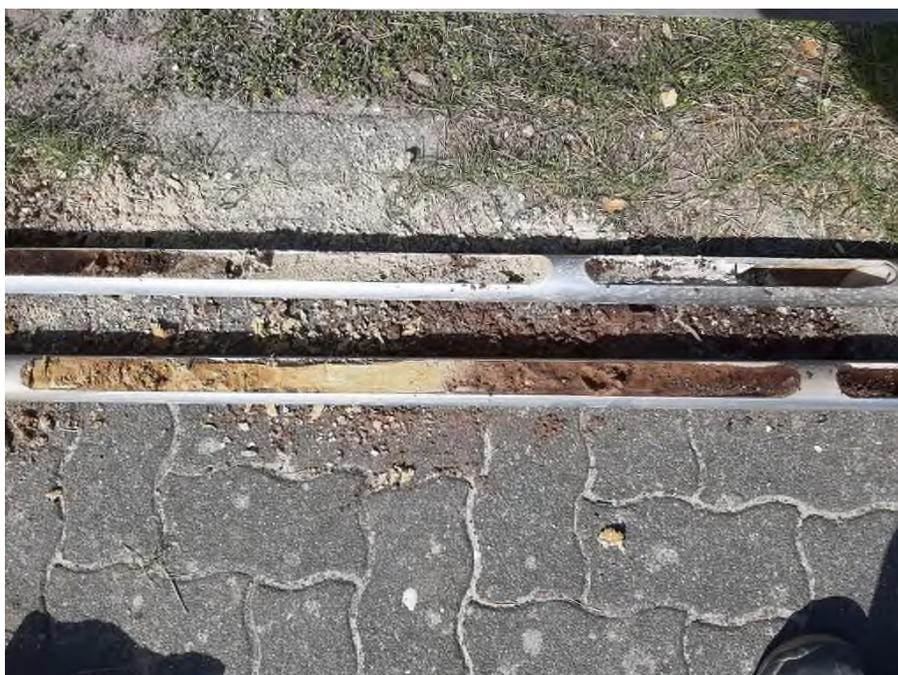
KRB 1

Tragschicht (Kiessand)
Altboden dunkelbraun
Sand hellbeige
Lehmiger Sand beige

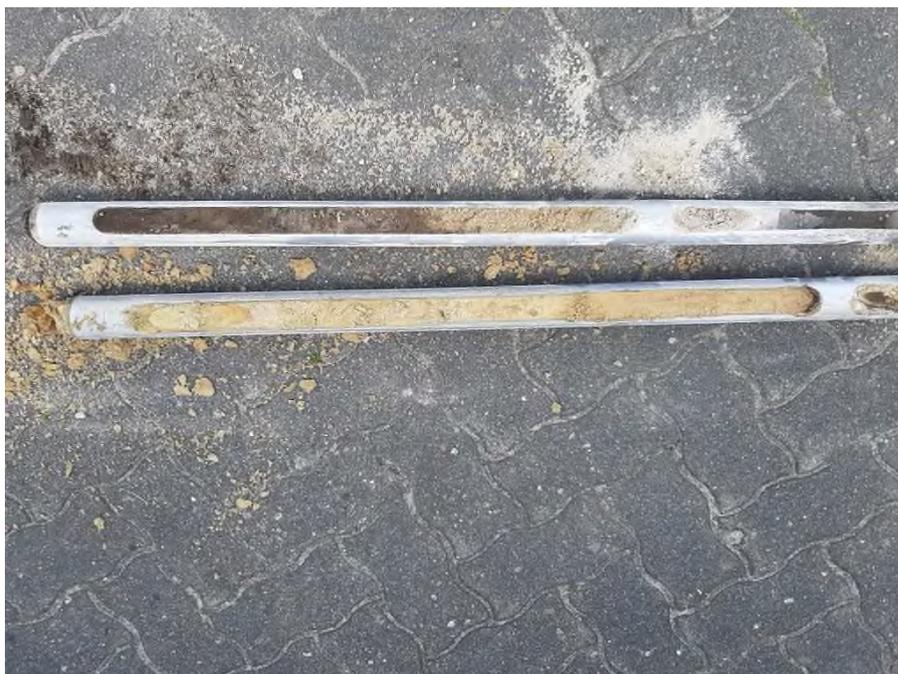
KRB 2

Tragschicht (Kiessand)

Altboden dunkelbraun

Sand hellbeige

Lehmiger Sand beige

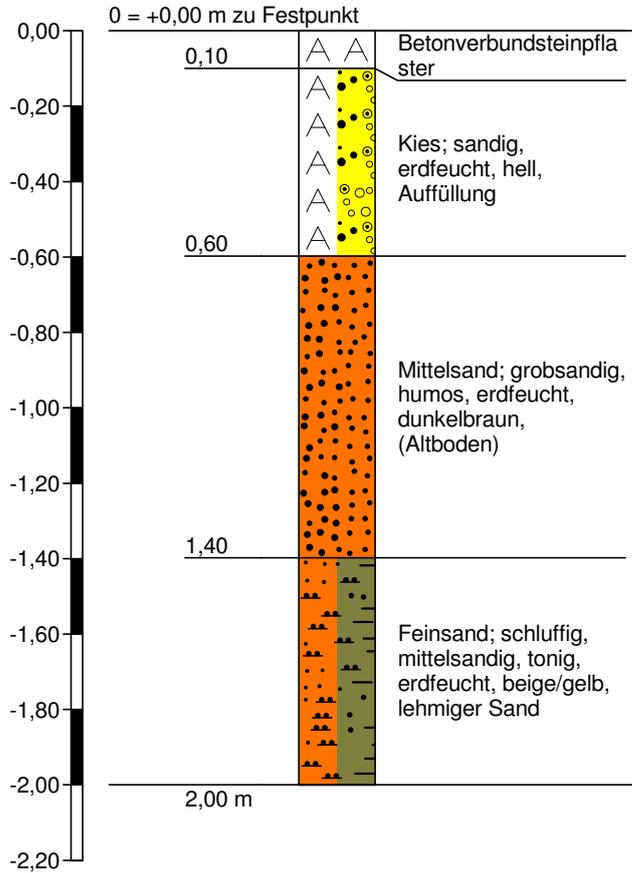
KRB1

b) Ergänzende Bemerkungen ¹⁾					Art	Nr.	Tiefe in m (Unter- kante)
	c) Beschaffenheit nach Bohrgut	d) Beschaffenheit nach Bohrvorgang	e) Farbe					
	f) Übliche Benennung	g) Geologische ¹⁾ Benennung	h) ¹⁾ Gruppe	i) Kalk- gehalt				
0,10	a) Betonverbundsteinpflaster

b)							
	c)	d)	e)					
	f)	g)	h)	i)				
0,60	a) Kies; sandig							
	b) erdfeucht							
	c)	d)	e) hell					
	f) Auffüllung	g)	h)	i)				
1,40	a) Mittelsand; grobsandig

b) humos, erdfeucht							
	c)	d)	e) dunkelbraun					
	f) (Altboden)	g)	h)	i)				
2,00	a) Feinsand; schluffig, mittelsandig, tonig							
	b) erdfeucht

c)	d)	e) beige/gelb					
	f) lehmiger Sand	g)	h)	i)				
	a)							
	b)							
	c)	d)	e)					
	f)	g)	h)	i)

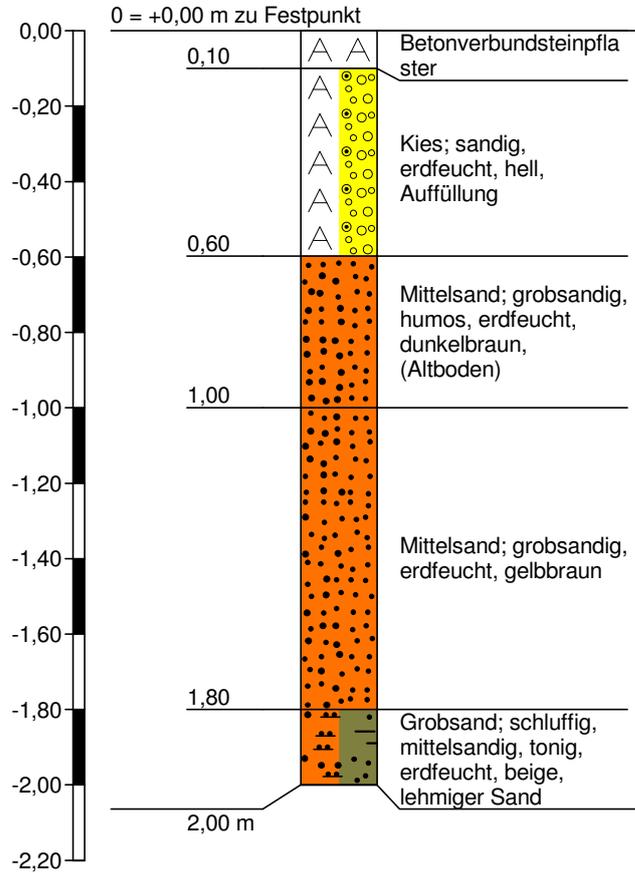
KRB2

b) Ergänzende Bemerkungen ¹⁾					Art	Nr.	Tiefe in m (Unter- kante)
	c) Beschaffenheit nach Bohrgut	d) Beschaffenheit nach Bohrvorgang	e) Farbe					
	f) Übliche Benennung	g) Geologische ¹⁾ Benennung	h) ¹⁾ Gruppe	i) Kalk- gehalt				
0,10	a) Betonverbundsteinpflaster

b)							
	c)	d)	e)					
	f)	g)	h)	i)				
0,60	a) Kies; sandig							
	b) erdfeucht							
	c)	d)	e) hell					
	f) Auffüllung	g)	h)	i)				
1,00	a) Mittelsand; grobsandig

b) humos, erdfeucht							
	c)	d)	e) dunkelbraun					
	f) (Altboden)	g)	h)	i)				
1,80	a) Mittelsand; grobsandig							
	b) erdfeucht							
	c)	d)	e) gelbbraun

f)	g)	h)	i)				
2,00	a) Grobsand; schluffig, mittelsandig, tonig							
	b) erdfeucht							
	c)	d)	e) beige					
	f) lehmiger Sand	g)	h)	i)
