Bauwerksbuch

nach DIN 1076

Bauwerksname	Brücke Fabrikhof
Teilbauwerksname	Gewölbebrücke Südseite
Nächst gelegener Ort	Schackenthal
Verwaltung/Gemarkung	Aschersleben, Stadt
Bemerkungen	Ortsteil Schackenthal

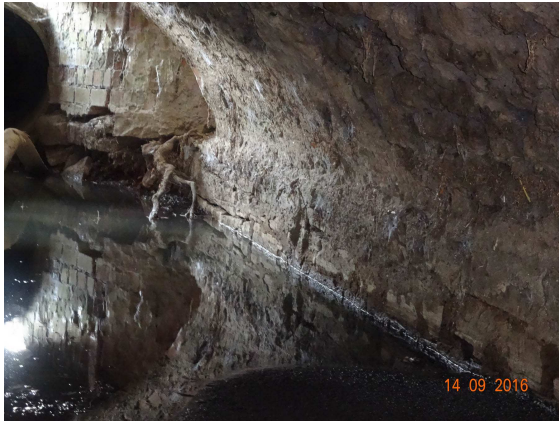
[19] S=2, V=0, D=2 BSP-ID 009-01

Wandung, Mauerwerksfugen, Stellenweise, Offen, Gesamtes Bauteil, Unterseite, allg. Mauerwerksoberfläche durchfeuchtet, Maßnahme {3}, Bild:S19 RECHTE WANDUNG MIT OFFENEN FUGEN UND DURCHFUCHTET

S19 RECHTE WANDUNG MIT OFFENEN FUGEN UND DURCHFUCHTET

Maßnahmenempfehlung {3}

<u>Art der Leistung</u>	Überbau Mauerwerksinstandsetzung (m² Instandsetzungsfläche -D-)	
Menge	50	Geschätzte Kosten -- EURO
Dauer der Maßnahme		Ausführungsjahr
Dringlichkeit	Kurzfristig	
Maßnahmenfixierung	Keine Maßnahme festgelegt	
Projektbezeichnung		
Bemerkung	[19] - Wandung	
	[18] - Stirnwand

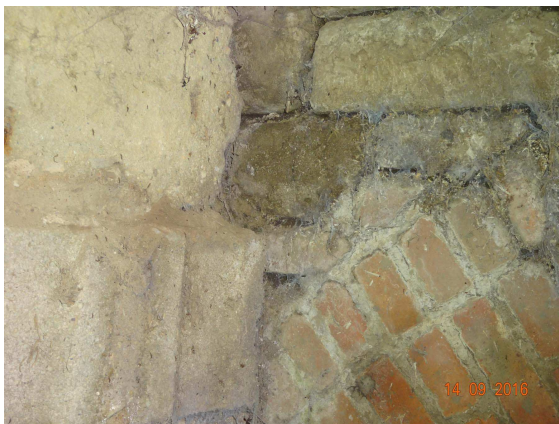
[18] S=1, V=0, D=1 BSP-ID 009-11

Stirnwand, Mauerwerksfugen, Beginnend, Herausgebrochen, Hinten am Bauwerk, Seitenfläche links, Die Steine sind nicht locker, Maßnahme {3}, Bild:S18 OFFENE FUGEN DER NATURSTEINE

S18 OFFENE FUGEN DER NATURSTEINE

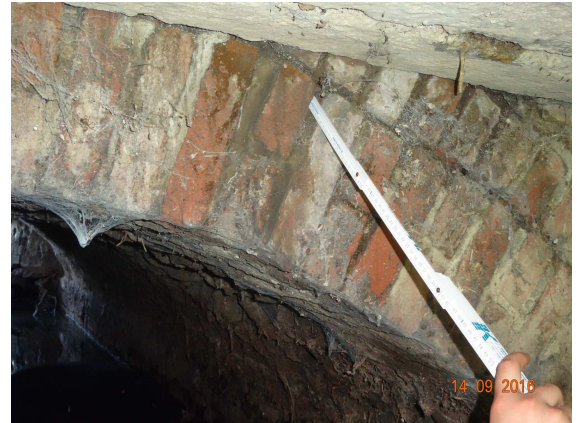
[20] S=1, V=0, D=2 BSP-ID 009-09

Bogenstirnseite, Tragendes Mauerwerk, Stellenweise, Durchfeuchtet, Längs durchgehend, Seitenfläche links, Maßnahme {5}, Bild:S20 NASSE MAUERWERKSFUGEN

S20 NASSE MAUERWERKSFUGEN

Maßnahmenempfehlung {5}

Art der Leistung Abdichtungsinstandsetzung auf Massivüberbauten (m² Instandsetzungsfläche -A-)
Menge 50 Geschätzte Kosten -- EURO
Dauer der Maßnahme Ausführungsjahr
Dringlichkeit **Kurzfristig**
Maßnahmenfixierung **Keine Maßnahme festgelegt**
Projektbezeichnung

Bemerkung [19, 20] - Durchfeuchtung am Bauwerk

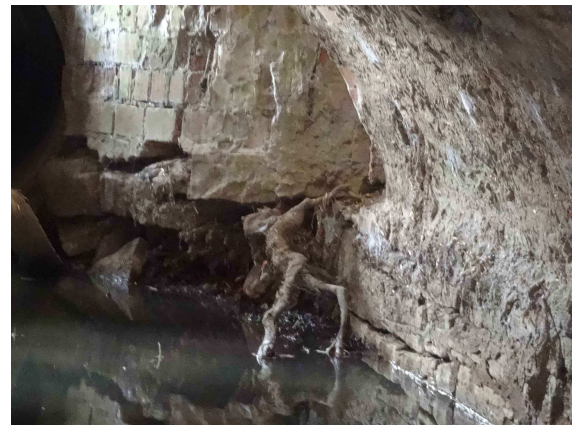
[25] S=2, V=0, D=2 BSP-ID 009-01

Wandung, Kunststein des Mauerwerks, Beginnend, Gefahr durch Bewuchs, Vorne am Bauwerk, Rechts, Unter dem Bauwerk, Bild:S25 MAUERWERK DURCH WURZELN BESCHÄDIGT

S25 MAUERWERK DURCH WURZELN BESCHÄDIGT

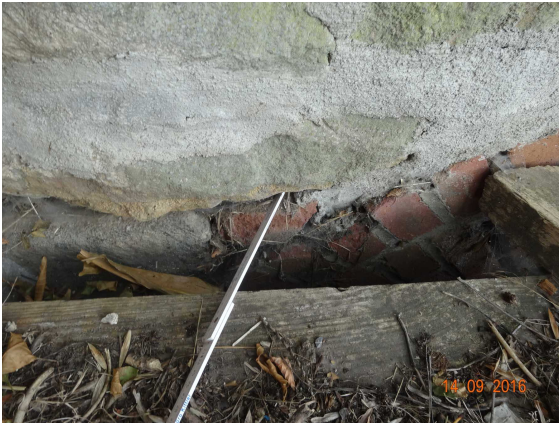
[26] S=0, V=0, D=1 BSP-ID 259-02

Stirnwand, Fugen, Bereichsweise, Herausgebrochen, Längs durchgehend, Seitenfläche rechts, Oben rechts, Einige Fugen sind zudem rissig, Bild:S26

FUGENMATERIAL HERAUSGEBROCHEN

S26 FUGENMATERIAL HERAUSGEBROCHEN

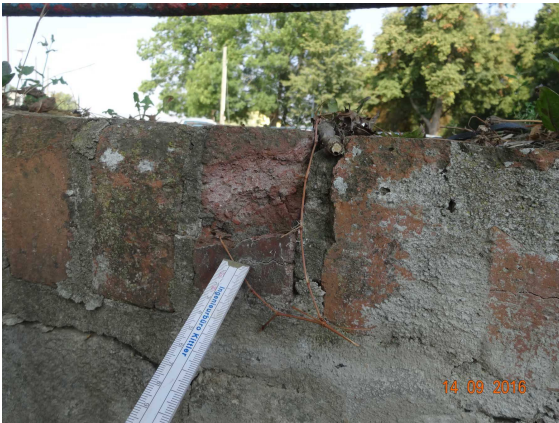
[27] S=0, V=0, D=1 BSP-ID 009-17

Stirnmaueresims / Abdeckung, Steinansichtsfläche, Beginnend, Abgeplatzt, Längs durchgehend, Seitenfläche rechts, Oben rechts, Bild:S27 ABPLATZUNGEN AN DEN SEITENFLÄCHEN

S27 ABPLATZUNGEN AN DEN SEITENFLÄCHEN

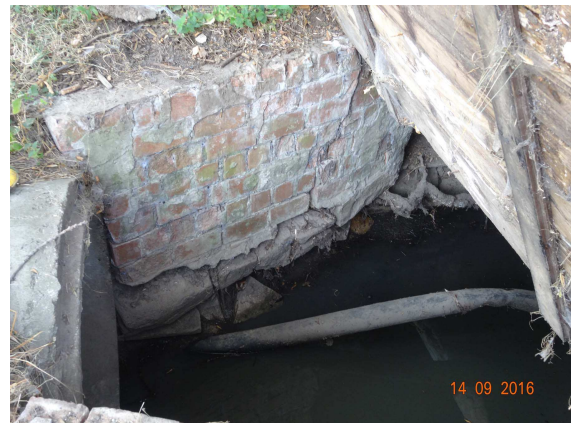
[13] S=2, V=0, D=3 EP BSP-ID 027-05

Sonstiger Stützungskörper, Tragendes Mauerwerk, Größtenteils, Ausgebaucht, Vorne am Bauwerk, Rechts, Schadenserweiterung, Stützwand rechts vorne neben dem Bauwerk ausgebaucht und gerissen, Maßnahme {10}, Bild:S13 STÜTZWAND AUSGEBACHT UND GERISSEN

S13 STÜTZWAND AUSGEBACHT UND GERISSEN

Maßnahmenempfehlung {10}

Art der Leistung Unterbau Mauerwerksinstandsetzung (m² Instandsetzungsfläche -D-)
Menge -- Geschätzte Kosten -- EURO
Dauer der Maßnahme Ausführungsjahr
Dringlichkeit **Kurzfristig**
Maßnahmenfixierung **Keine Maßnahme festgelegt**
Projektbezeichnung **Stützwände rechts neben dem Gewölbe neu herstellen**
Bemerkung

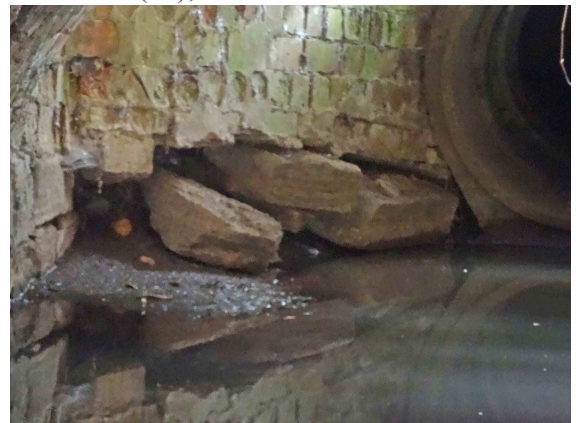
[14] S=2, V=0, D=3 EP BSP-ID 027-12

Sonstiger Stützungskörper, Tragendes Mauerwerk, Ausgeprägt, Wasserausfölkung/-ausspülung, Vorne und hinten am Bauwerk, Rechts, Wasserwechselzone, Schadenserweiterung, starke Ausfölkungen an der Stützwand rechts hinten neben dem Bauwerk, vorne rechts beginnend (siehe Foto bei Schaden [13]), Maßnahme {10}, Bild:S14 WASSERAUSFÖLKUNG

S14 WASSERAUSFÖLKUNG

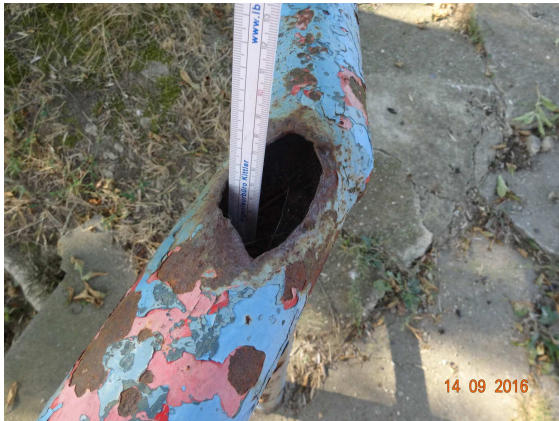
[3] S=1, V=3, D=2 EP BSP-ID 231-19

Holmgeländer ohne Seil, mit einer Knieleiste oder mehreren Knieleisten, Stahl / Metall, Häufig, Schadhaf, Längs durchgehend, Rechts, Oben auf dem Bauwerk, - Geländerpfosten durchgerostet, d=5cm, 3. Pfosten von BWA unten;

- Handlauf (Rohr) durchgerostet, d=10cm, vorn am Bauwerk;

- Knieholm (2,5m Länge) fehlt, vorn am Bauwerk;

- mehrfach Anprallschäden, hinten am Bauwerk

- Geländer allg. stark angerostet mit Narbenbildung, Maßnahme {7}, Bild:S03 STARKE KORROSION DES GELÄNDERS

S03 STARKE KORROSION DES GELÄNDERS

Maßnahmenempfehlung {7}

Art der Leistung Einbau / Erneuerung komplettes Geländer / Brüstung (lfd m Geländer -G-)

Bemerkung **[1, 3] - Geländer - Füllstabgeländer erforderlich**

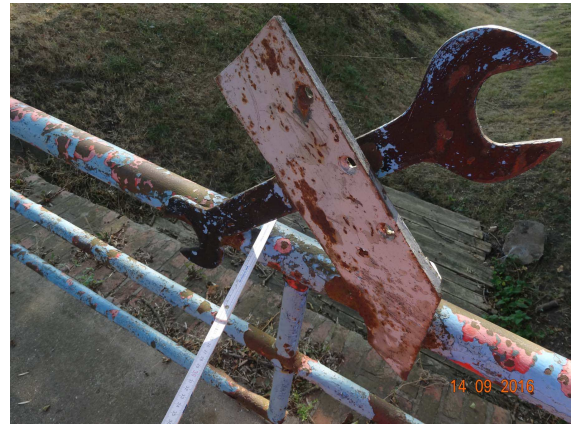
[1] S=1, V=3, D=1 EP BSP-ID 231-01

Holmgeländer ohne Seil, mit einer Knieleiste oder mehreren Knieleisten, Vollständig, Entspricht nicht den gültigen Vorschriften, Gesamtes Bauteil, Längs durchgehend, Rechts, Oben auf dem Bauwerk,

- Geländerhöhe (0,91m) zu gering, erforderlich min. 1,0m, bei Radverkehr 1,2m;

- Holmgeländer auf Stadt- und Gemeindestraßen nicht zulässig, Füllstabgeländer erforderlich;

- Pfostenabstand (5,0m) zu groß, erforderlich max. 2,5m;

- Aufbauten (Schlüssel/Pflugschar) auf Handlauf nicht zulässig - Verletzungsgefahr, Maßnahme {7}, Bild:S01 GELÄNDER NICHT FACHGERECHT

S01 GELÄNDER NICHT FACHGERECHT

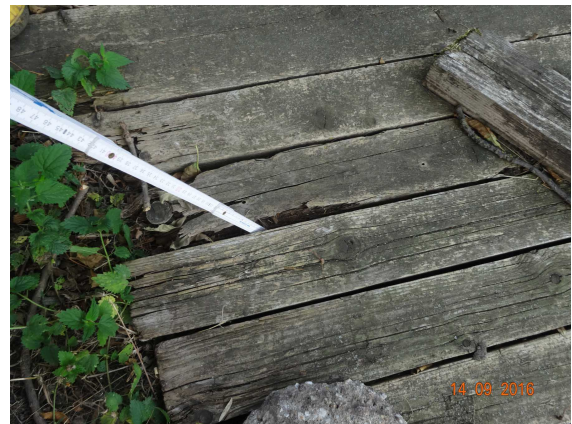
[24] S=0, V=2, D=2 BSP-ID 252-16

Abdeckung des Schachtes, Brett, Beginnend, Angefault, Gesamtes Bauteil, Längs durchgehend, Quer durchgehend, Schadenserweiterung, und locker, sowie Abdeckung links und rechts unvollständig - fehlende Bretter, Maßnahme {9}, Bild:S24 ABDECKUNG DES SCHACHTS ANGEFAULT

S24 ABDECKUNG DES SCHACHTS ANGEFAULT

Maßnahmenempfehlung {9}

Art der Leistung Instandsetzung Sonstige (ohne ME -H-)

Bemerkung **[24] - Abdeckung instandsetzen**

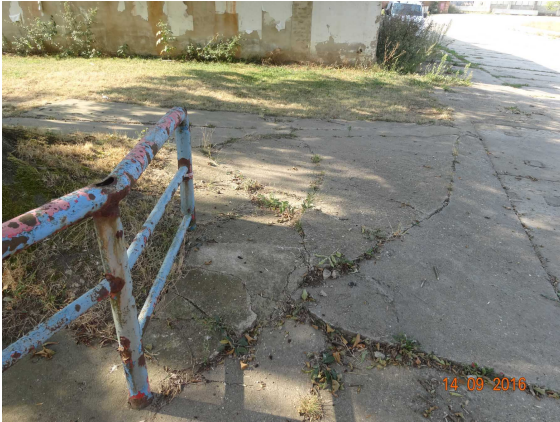
[16] S=0, V=2, D=2 BSP-ID 241-13

Fahrbahnbelag, Betonoberfläche, Eine Stelle, Herausgedrückt, Am Anfang des Bauwerks,

Fahrbahnstreifen, Rechte Seite, Maßnahme {4}, Bild:S16 FAHRBAHNBELAG ANGEHOBEN UND GERISSEN

S16 FAHRBAHNBELAG ANGEHOBEN UND GERISSEN

Maßnahmenempfehlung {4}

Art der Leistung Vollständige Erneuerung / Instands. des Fahrbahnbelages (m² Instands-fl -A-)
Menge 65 Geschätzte Kosten -- EURO
Dauer der Maßnahme Ausführungsjahr
Dringlichkeit **Kurzfristig**
Maßnahmenfixierung **Keine Maßnahme festgelegt**
Projektbezeichnung

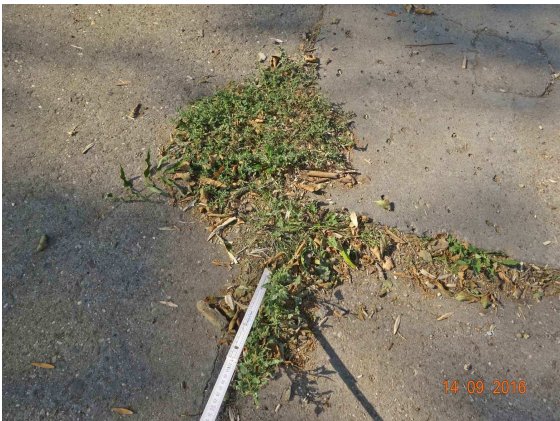
[17] S=1, V=2, D=2 BSP-ID 241-13
Fahrbahnbelag, Betonoberfläche, Größtenteils,
Gebrochen / abgebrochen, Längs durchgehend,
Fahrbahnstreifen, Oberseite, Schadenserweiterung,
Begünstigt Wasser-, Schnee-, Schmutzansammlung, mit
oberflächigen Ausbrüchen, Oberfläche absandend,
uneben. Zudem sind viele der Ausbrüche bewachsen,
Maßnahme {4}, Bild:S17 GROßFLÄCHIGE
AUSBRUCHE UND RISSE

S17 GROßFLÄCHIGE AUSBRUCHE UND RISSE

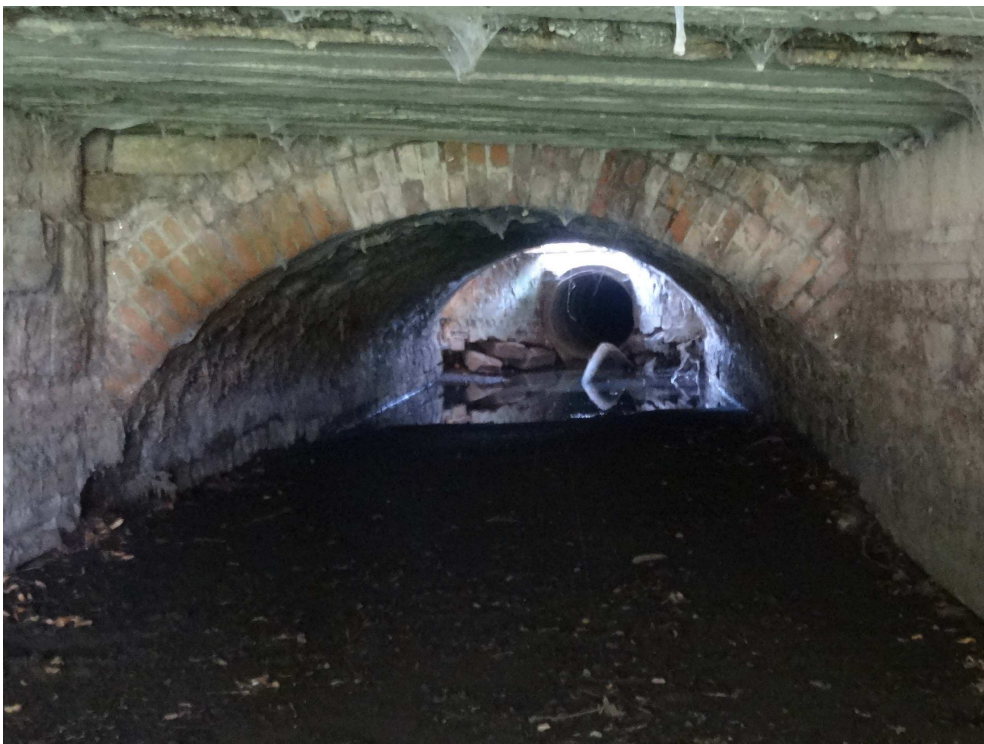
UNTERSICHT RI SÜD

[11] S=0, V=1, D=2 BSP-ID 251-03
Lauf des Gewässers, Stellenweise,
Geröll-/Schlammablagerung, Gesamtes Bauteil, Längs
durchgehend, Quer durchgehend, Unten,
Schadenserweiterung, Unterhaltungsmangel, mit
Schuttablagerungen (Glas, Eisenteile, ...). Siehe Foto
Untersicht
