Bauwerksbuch

nach DIN 1076

Bauwerksname	Brücke Fabrikhof
Teilbauwerksname	Walzträgerbrücke Nordseite
Nächst gelegener Ort	Schackenthal
Verwaltung/Gemarkung	Aschersleben, Stadt
Bemerkungen	Ortsteil Schackenthal

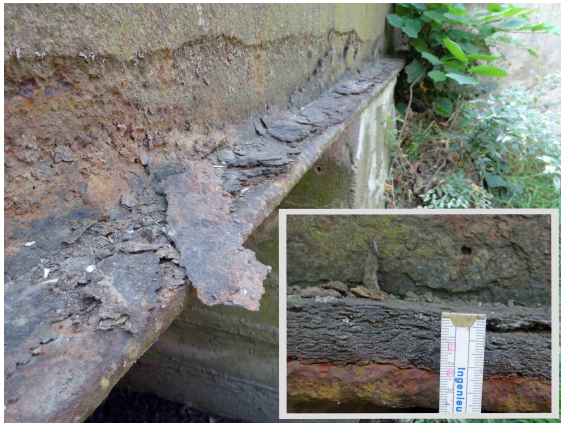
[12] S=3, V=0, D=3 EP BSP-ID 014-25

Walzträger, Doppel-T-Profil, Durchgehend, Verrostet mit Blattrostbildung, Gesamtes Bauteil, Längs durchgehend, 1-tes Bauteil von links, Schadensenerweiterung, Blattrostbildung mit Querschnittsschwächung am linken Randträger, Maßnahme {3}, Bild:S12 LÄNGSTRÄGER ROST MIT QUERSCHNITTMINDERUNG UND LOCHFRAß

S12 LÄNGSTRÄGER ROST MIT QUERSCHNITTMINDERUNG UND LOCHFRAß

Der Mangel/Schaden beeinträchtigt die Standsicherheit des Bauteils und des Bauwerks.
Eine Nutzungseinschränkung ist gegebenenfalls umgehend vorzunehmen.
Schadensbeseitigung kurzfristig erforderlich.
Wegen Schäden an folgenden Bauteilen:
- Walzträger

<u>Art der Leistung</u>	Tragfähigkeitseinstufung erforderlich	
Menge	--	Geschätzte Kosten -- EURO
Dauer der Maßnahme		Ausführungsjahr
Dringlichkeit	Umgehend	
Maßnahmenfixierung	Keine Maßnahme festgelegt	
Projektbezeichnung		
Bemerkung	[12, 14, 19, 20] - Schäden am Überbau (insbesondere auf Bauwerksüberfahrten von schweren Landmaschinen)

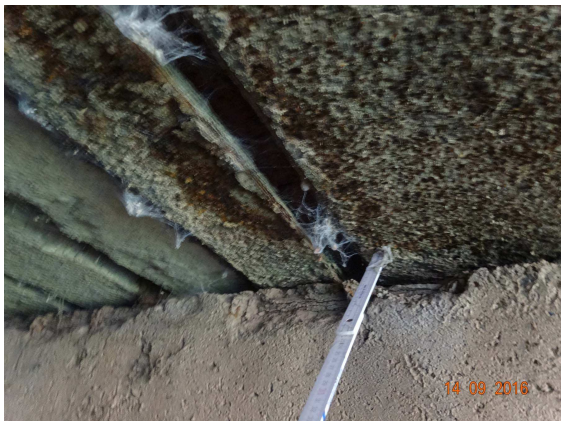
[20] S=2, V=0, D=3 EP BSP-ID 014-23

Walzträger, Flansch des Doppel-T-Profiles, Größtenteils, Verrostet mit Blattrostbildung, Fläche: 0,50 m², Längs durchgehend, Quer durchgehend, Unten, starke Blattrostbildung auf den Untergurtoberseiten, Maßnahme {3}, Bild:S20 BLATTROST AN FLANSCH DER LÄNGSTRÄGER

S20 BLATTROST AN FLANSCH DER LÄNGSTRÄGER

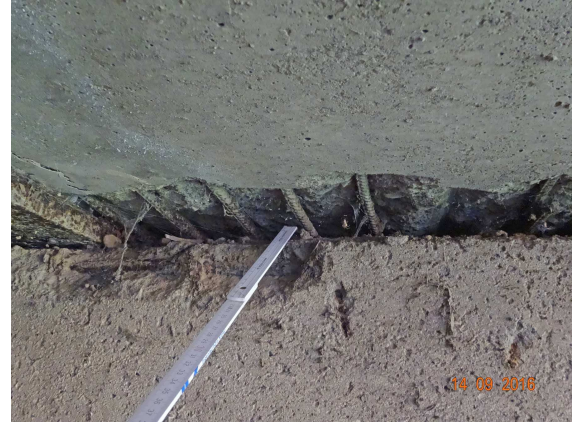
[14] S=2, V=0, D=3 EP BSP-ID 002-06

Füllbeton, Betonoberfläche, Bereichsweise, Abplatzung mit freiliegender Bewehrung, Vorne am Bauwerk, 2-tes Bauteil von links, Unterseite, allg. angerostet, Maßnahme {3}, Bild:S14 FÜLLBETON MIT FREILIEGENDER BEWEHRUNG

S14 FÜLLBETON MIT FREILIEGENDER BEWEHRUNG

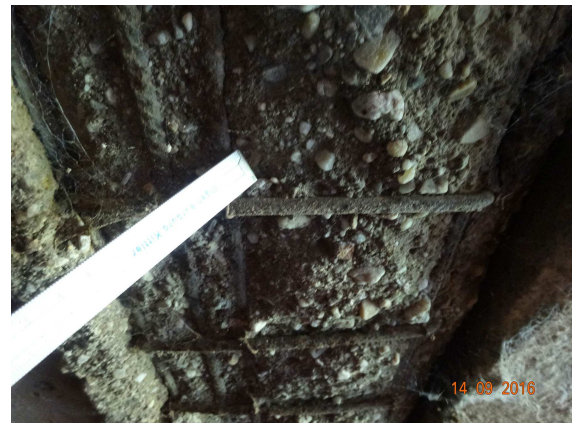
[19] S=2, V=0, D=3 EP BSP-ID 002-06

Füllbeton, Betonoberfläche, Gesamtes Bauteil, Abplatzung mit freiliegender Bewehrung, Längs durchgehend, 3,70 m vom linken Bauteilrand, Unterseite, Beton durchfeuchtet, Bewehrung mit einsetzender Querschnittsminderung, Maßnahme {3}, Bild:S19 FREILIEGENDE BEWEHRUNG AN BETONFERTIGTEIL

S19 FREILIEGENDE BEWEHRUNG AN BETONFERTIGTEIL

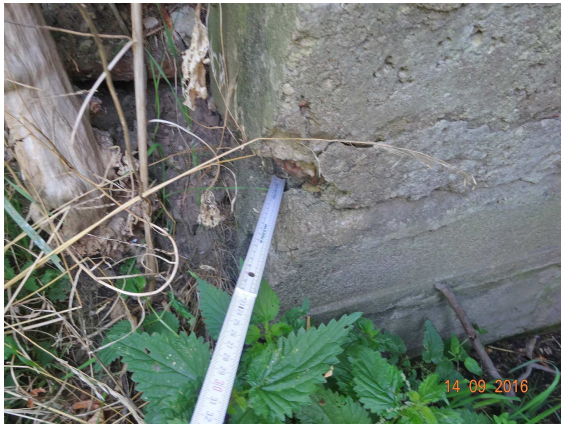
[23] S=0, V=0, D=2 BSP-ID 025-06

Widerlagerwand, Betonoberfläche, Eine Stelle, Querrisse Rissbreite 0,4 - < 1 mm, Widerlager hinten, Hinten am Bauwerk, Links, im Rissbereich hohlklingend, Maßnahme {6}, Bild:S23 ABPLATZUNG MIT QUERRISS HINTEN LINKS

S23 ABPLATZUNG MIT QUERRISS HINTEN LINKS

<u>Art der Leistung</u>	Instandsetzung Hauptbauteile Unterbau Brücke /Stütz- /Schutz- /Lärmschutz-BW	
Menge	21	Geschätzte Kosten -- EURO
Dauer der Maßnahme		Ausführungsjahr
Dringlichkeit	Kurzfristig	
Maßnahmenfixierung	Keine Maßnahme festgelegt	
Projektbezeichnung		
Bemerkung	[13, 15, 16, 18, 23] - Betonbauteile

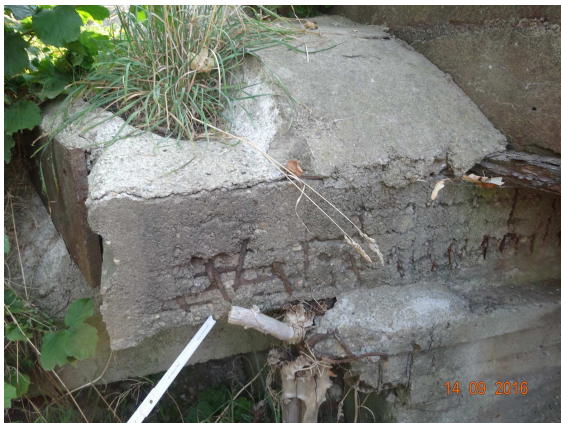
[13] S=1, V=0, D=2 BSP-ID 021-10

Widerlagerwand, Betonoberfläche, Stellenweise, Abplatzung mit freiliegender Bewehrung, Widerlager hinten, Hinten am Bauwerk, Links, Oben, Maßnahme {6}, Bild:S13 FREILIEGENDE BEWEHRUNG IN WIDERLAGERWAND

S13 FREILIEGENDE BEWEHRUNG IN WIDERLAGERWAND

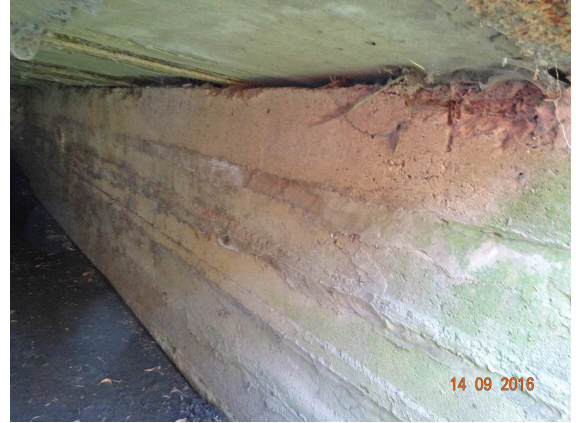
[15] S=1, V=0, D=2 BSP-ID 021-10

Widerlagerwand, Bewehrung, Stellenweise, Abplatzung mit freiliegender Bewehrung, Widerlager vorn, Vorne am Bauwerk, Quer durchgehend, Oben, Maßnahme {6}, Bild:S15 FREILIEGENDE BEWEHRUNG IN WDL LINKS

S15 FREILIEGENDE BEWEHRUNG IN WDL LINKS

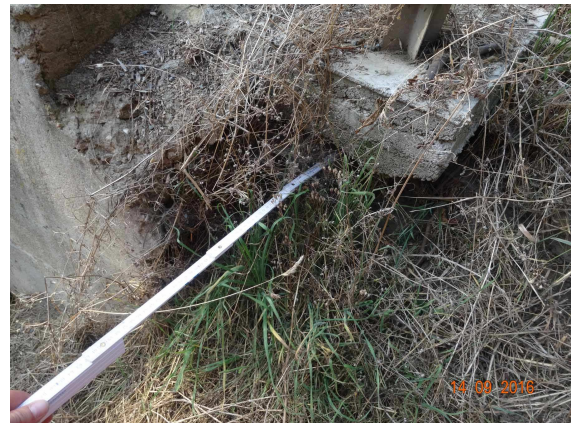
[11] S=2, V=0, D=3 EP BSP-ID 202-01

Sonstiger Stützkörper, Gründung, Boden, Bereichsweise, Ausgewaschen, Fläche: 2,00 m², Gesamtes Bauteil, Vorne und hinten am Bauwerk, Seitenfläche links, Außen, Schadenserweiterung, Böschung fehlt vollständig. Beidseitig unterspült., Maßnahme {11}, Bild:S11 STÜTZWAND VORN LINKS LIEGT HOHL

S11 STÜTZWAND VORN LINKS LIEGT HOHL

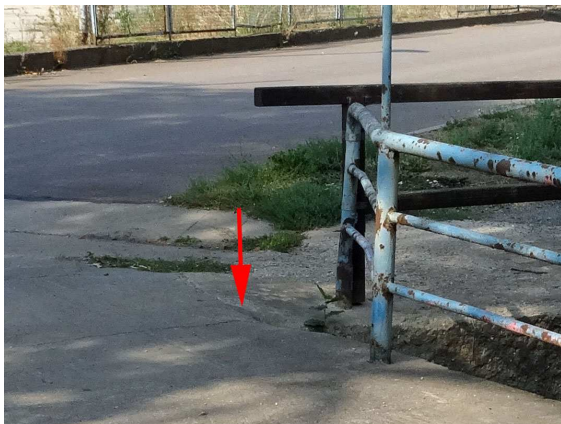
[2] S=0, V=3, D=0 EP BSP-ID 231-03
Geländer als Absturzsicherung, Eine Stelle, Lage ist
falsch, Länge: 1,400 m, Widerlager vorn, Am Anfang des
Bauwerks, Fahrbahnrand, Linke Seite, Bild:S02
GELÄNDER LAGE FALSCH

S02 GELÄNDER LAGE FALSCH

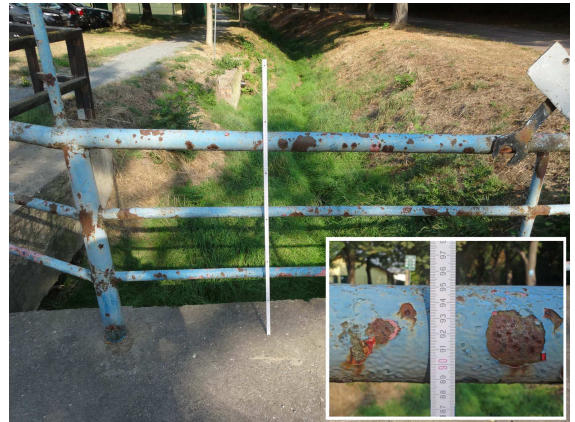
[1] S=1, V=3, D=1 EP BSP-ID 231-05
Holmgeländer ohne Seil, mit einer Knieleiste oder
mehreren Knieleisten, Gesamtes Bauteil, Entspricht nicht
den gültigen Vorschriften, Anzahl: 1 Stück, Längs
durchgehend, Links, Oben auf dem Bauwerk,
- Geländerhöhe (0,91m) zu gering, erforderlich min.
1,0m, bei Radverkehr 1,2m;
- Holmgeländer auf Stadt- und Gemeindestraße nicht
zulässig, Füllstabgeländer erforderlich;
- Pfostenabstand (5,0m) zu groß, erforderlich max. 2,5m;
- Aufbauten (Schlüssel/Pflugschar) auf Handlauf nicht
zulässig - Verletzungsgefahr, Maßnahme {10}, Bild:S01
GELÄNDER NICHT FACHGERECHT

S01 GELÄNDER NICHT FACHGERECHT

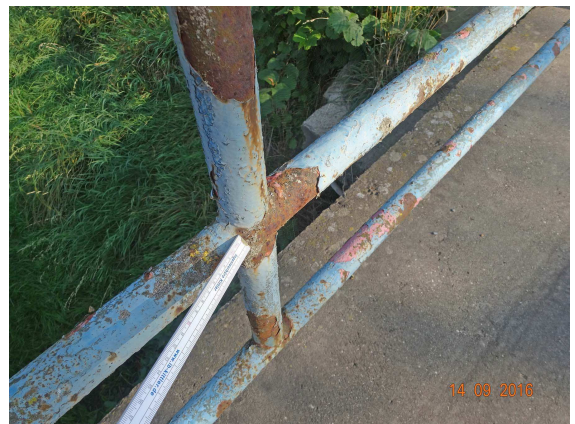
[3] S=0, V=0, D=2 BSP-ID 234-03
Holmgeländer ohne Seil, mit einer Knieleiste oder
mehreren Knieleisten, Korrosionsschutzbeschichtung auf
Metall, Ausgeprägt, Abgeplatzte Beschichtung,
Untergrund rostig, Gesamtes Bauteil, Längs durchgehend,
Links, stellenweise Narbenbildung, Maßnahme {10},
Bild:S03 GROßFLÄCHIG FEHLENDE
BESCHICHTUNG DARUNTER ROST

S03 GROßFLÄCHIG FEHLENDE BESCHICHTUNG
DARUNTER ROST

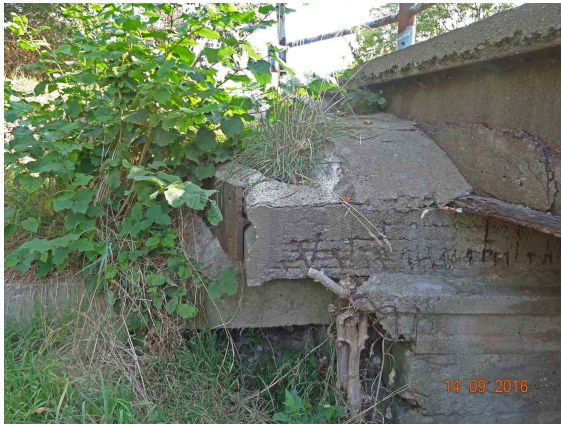
[25] S=0, V=0, D=2 BSP-ID 252-20
Entwässerungsrinne, Eine Stelle, Länge zu gering, Länge:
1,000 m, Widerlager hinten, Hinten am Bauwerk,
Seitenfläche links, Außen, unterhalb der Rinne - Gefahr
durch Ausspülung der unbefestigten Böschung, Bild:S25
ENTWÄSSERUNGSRINNE HINTERES WDL ZU
KURZ

S25 ENTWÄSSERUNGSRINNE HINTERES WDL ZU KURZ

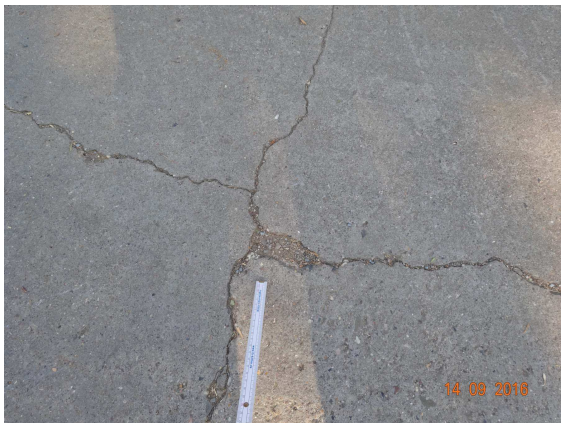
[8] S=0, V=2, D=2 BSP-ID 241-13
Fahrbahnbelag, Beton, Großflächig, Gebrochen /
abgebrochen, Gesamtes Bauteil, Längs durchgehend,
Quer durchgehend, Oberseite, Maßnahme {7}, Bild:S08
AUSGEPRÄGTE RISSE IN DER FAHRBAHN

S08 AUSGEPRÄGTE RISSE IN DER FAHRBAHN

<u>Art der Leistung</u>	Vollständige Erneuerung / Instands. des Fahrbahnbelages (m² Instands-fl -A-)	
Menge	50	Geschätzte Kosten -- EURO
Dauer der Maßnahme		Ausführungsjahr
Dringlichkeit	Kurzfristig	
Maßnahmenfixierung	Keine Maßnahme festgelegt	
Projektbezeichnung		
Bemerkung	[8] - Fahrbahn

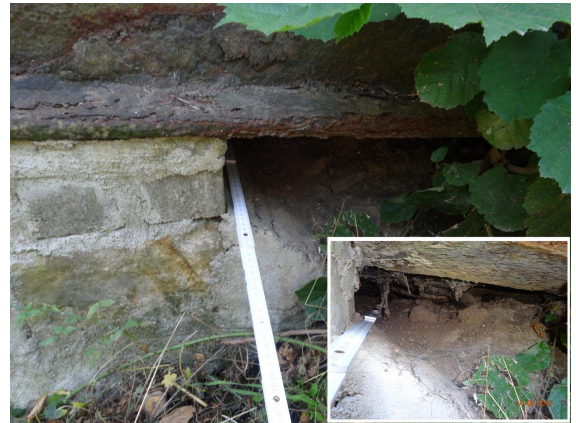
[21] S=1, V=0, D=2 BSP-ID 251-03
Hinterfüllung im Bereich des Widerlagers, Bereichsweise,
Nicht ausreichend, Widerlager vorn, Vorne am Bauwerk,
Links, Hohlraum vor vorderem Widerlager über 1,2 m
tief, Maßnahme {11}, Bild:S21 FEHLENDE
HINTERFÜLLUNG

S21 FEHLENDE HINTERFÜLLUNG
