Prüfbericht 2022 H

nach DIN 1076

Bauwerksname **Brücke Fabrikhof**
Teilbauwerksname **Gewölbebrücke Südseite**
Kreis **Salzlandkreis**
Ort **Schackenthal**
Bauwerksrichtung **von Westen nach Osten**
Bauwerksart **Gewölbe- bzw. Bogenbrücke**
Tragfähigkeit
Baujahr

Prüfrichtung **von Westen nach Osten**
Prüfer **Dipl.-Ing. Ingo Kittler**
Prüfung vom **06.10.2022** bis **06.10.2022**

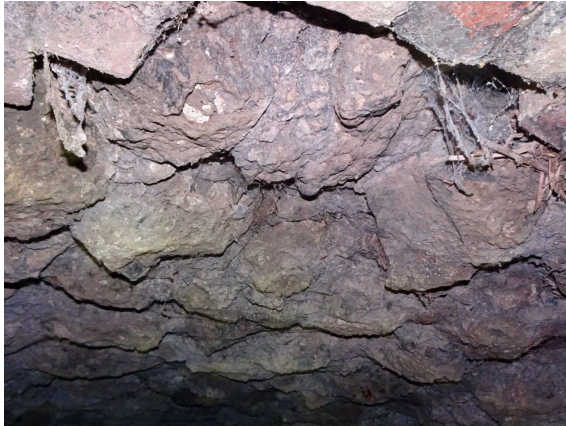
[19] S=2, V=0, D=2 BSP-ID 009-12

Wandung, Mauerwerksfugen, Stellenweise, Schadhaft, Gesamtes Bauteil, Unterseite, Mauerwerksoberfläche durchfeuchtet, Fugenmaterial ist teilweise sehr porös, brüchig und weich, Maßnahme {11}

S19 MAUERWERKSFUGEN SCHADHAFT

Wandung, Mauerwerksstein, Durchgehend, Schadhaft, Fläche: 10,00 m², Gesamtes Bauteil, Unterseite, das Gewölbe besteht aus alten Schlackesteinen, welche teilweise stark verwittert bzw. abgenutzt sind, durch das weiche Fugenmaterial sind vereinzelt Steine locker, das gesamte Gewölbe klingt bereichsweise hohl, siehe Foto bei Schaden [19], Maßnahme {11}

Art der Leistung **Bauwerkserneuerung / Ersatzneubau (m² Bauwerksfläche -I-)**
Menge Geschätzte Kosten
Dauer der Maßnahme Ausführungsjahr
Dringlichkeit **Mittelfristig**
Maßnahmenfixierung **Keine Maßnahme festgelegt**
Projektbezeichnung **Ersatzneubau aufgrund des ungenügenden Bauwerkszustandes**
Bemerkung

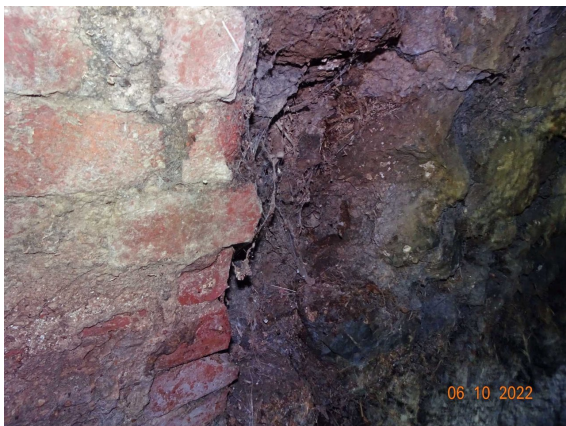
[33] S=3, V=0, D=3 BSP-ID 009-06

Wandung, Mauerwerksstein, Vereinzelt, Herausgebrochen, Fläche: 0,50 m², Hinten am Bauwerk, Links, Unterseite, ein größerer Ausbruch unmittelbar neben dem Stirnring, ebenso hinten rechts, Maßnahme {11}

S33 STEINE AN WANDUNG HERAUSGEBROCHEN

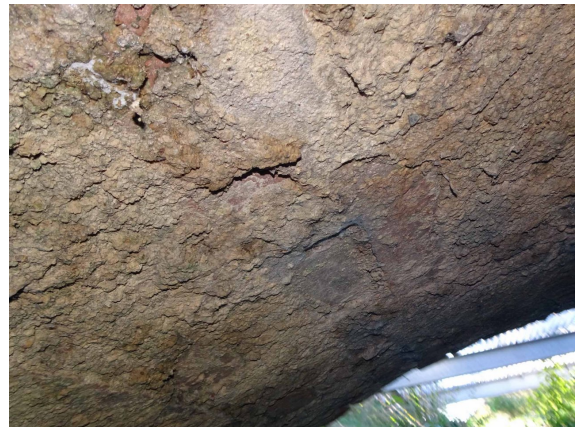
[31] S=1, V=0, D=2 BSP-ID 002-02

Wandung, Vorsatzschale, Größtenteils, Abgeplatzt, Gesamtes Bauteil, Unterseite, die Unterseite des Gewölbes war sicherlich mal mit einer Spritzbetonschale versehen, darauf weisen jedenfalls noch einige Überreste vorn rechts am Bauwerk hin, Maßnahme {11}

S31 SPRITZBETONSCHALE ABGEPLATZT

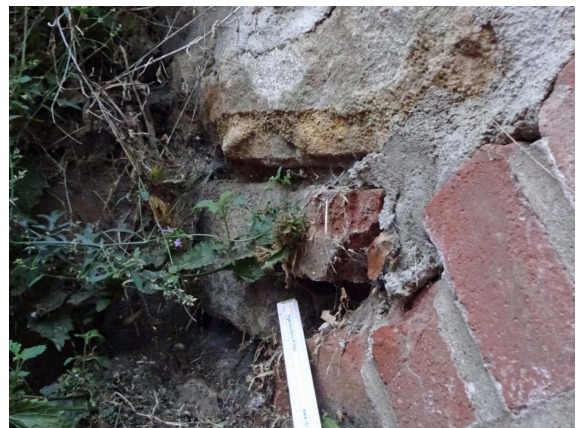
[18] S=1, V=0, D=1 BSP-ID 009-11

Stirnwand, Mauerwerksfugen, Beginnend, Herausgebrochen, Vorne und hinten am Bauwerk, Seitenfläche beidseitig, die Steine sind nicht locker, Fugen aber ausgewaschen oder ausgebrochen

S18 STIRNWAND FUGENAUSGEBROCHEN VORN

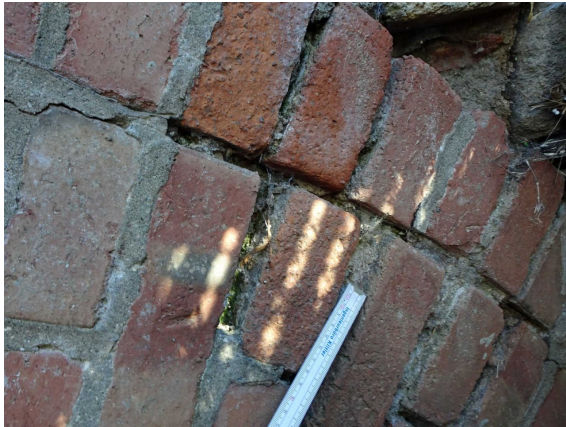
[20] S=1, V=0, D=2 BSP-ID 009-10

Bogenstirnseite, Mauerwerksfugen, Stellenweise, Brüchig, Längs durchgehend, Seitenfläche links, bzw. ausgewaschen und feucht, Steitenfläche rechts beginnend ausgebrochen, Maßnahme {11}

S20 STIRNRING FUGENMÖRTEL
HERAUSGEBROCHEN

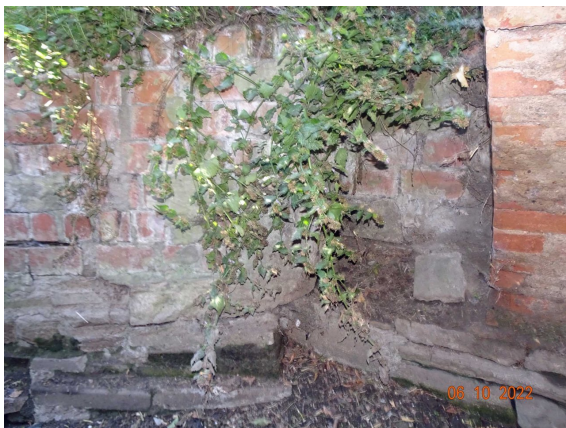
[13] S=1, V=0, D=1 BSP-ID 027-01

Sonstiger Stützkörper, Tragendes Mauerwerk, Größtenteils, Ausgebaucht, Vorne am Bauwerk, Rechts, Stützwand rechts vorne neben dem Bauwerk ausgebaucht und gerissen, wurde aber teilweise saniert und neu untermauert

S13 STÜTZWAND AUSGEBACHT

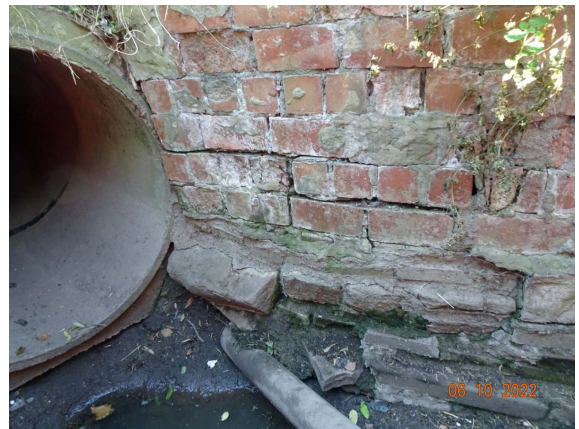
[14] S=1, V=0, D=1 BSP-ID 027-12

Sonstiger Stützkörper, Tragendes Mauerwerk, Beginnend, Wasserauskoklung/-ausspülung, Vorne und hinten am Bauwerk, Rechts, Wasserwechselzone, alte Auskoklungen und Unterspülungen wurden saniert, jedoch wurden lockere oder verschobene Steine lediglich mit Mörtel verstrichen

S14 STÜTZWAND UNTERSPIILT

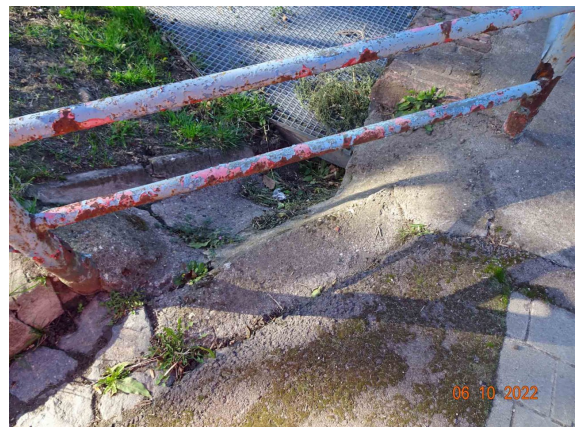
[28] S=0, V=2, D=0 BSP-ID 231-01

Geländer als Absturzsicherung, Eine Stelle, Lage ist falsch, Gesamtes Bauteil, Hinten am Bauwerk, Fahrbahnrand, Oben auf dem Bauwerk, Geländer geht an der hinteren Ecke außerhalb des Bauwerkes

S28 LAGE DES GELÄNDERS FALSCH

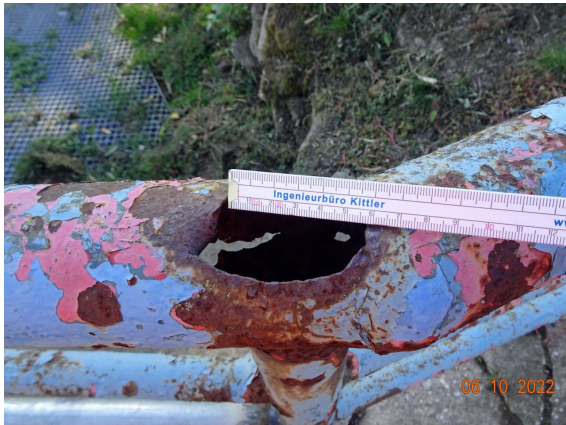
[3] S=1, V=3, D=2 BSP-ID 231-19

- Holmgeländer ohne Seil, mit einer Knieleiste oder mehreren Knieleisten, Stahl / Metall, Häufig, Schadhaf, Längs durchgehend, Rechts, Oben auf dem Bauwerk,
- Geländerpfosten durchgerostet, d=5cm, 3. Pfosten von BWA unten
 - Handlauf (Rohr) durchgerostet, d=10cm, vorn am Bauwerk
 - mehrfach Anprallschäden, hinten am Bauwerk
 - Geländer allg. stark angerostet mit Narbenbildung

S3 GELÄNDER DURCHGEROSTET

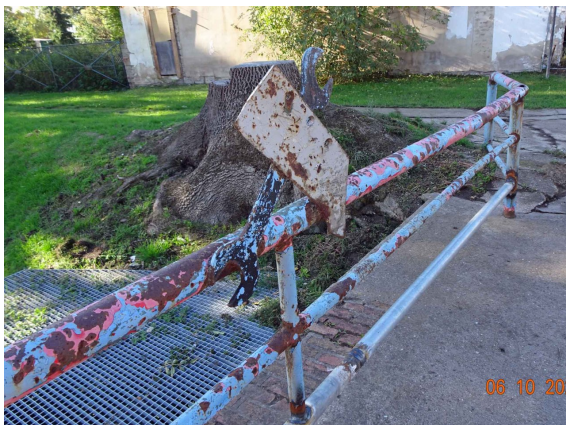
[1] S=1, V=3, D=1 BSP-ID 231-01

- Holmgeländer ohne Seil, mit einer Knieleiste oder mehreren Knieleisten, Vollständig, Entspricht nicht den gültigen Vorschriften, Gesamtes Bauteil, Längs durchgehend, Rechts, Oben auf dem Bauwerk,
- Geländerhöhe (0,91m) zu gering, erforderlich min. 1,0m, bei Radverkehr 1,2m (im Bestand);
 - Holmgeländer auf Stadt- und Gemeindestraßen nicht zulässig, Füllstabgeländer erforderlich;
 - Pfostenabstand (5,0m) zu groß, erforderlich max. 2,5m;
 - Aufbauten (Schlüssel/Pflugschar) auf Handlauf nicht zulässig - Verletzungsgefahr

S1 GELÄNDER NICHT NACH VORSCHRIFT

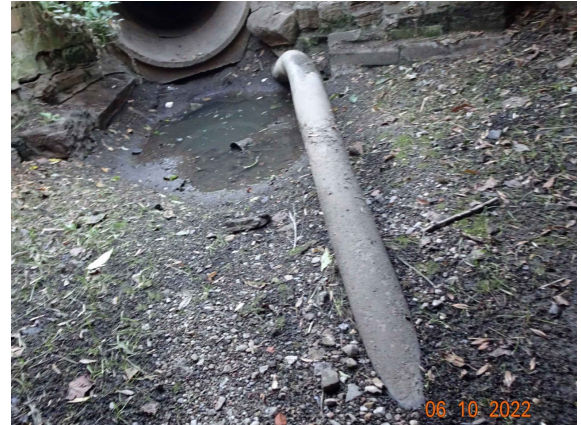
[32] S=0, V=1, D=1 BSP-ID 261-13

- Unbekanntes Rohr, Bereichsweise, Freiliegend, Rechts, Unten, vermutlich Elektrokabel im Schutzrohr, Versorgungsträger ist zu informieren

S32 SCHUTZROHR FREILIEGEND

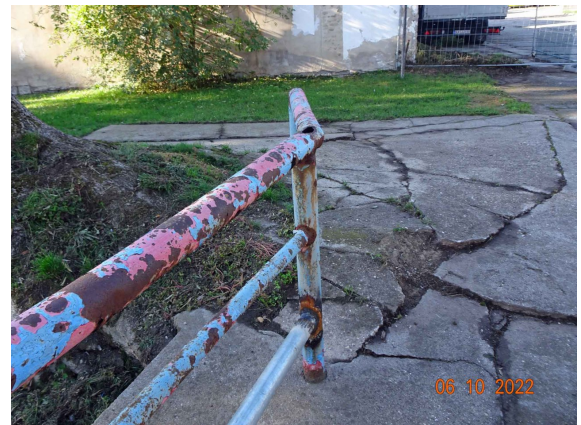
[16] S=0, V=2, D=2 BSP-ID 241-13

- Fahrbahnbelag, Betonoberfläche, Eine Stelle, Herausgedrückt, Am Anfang des Bauwerks, Fahrbahnstreifen, Rechte Seite, Betonplatte durch Baumwurzel hochgewölbt und gebrochen

S16 BELAG DURCH WURZEL HOCHGEDRÜCKT

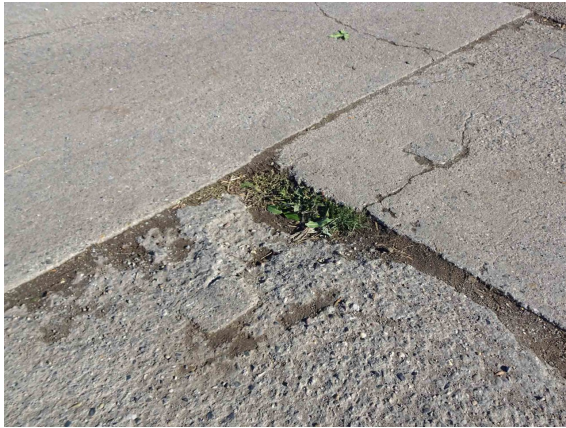
[17] S=1, V=2, D=2 BSP-ID 241-13

Fahrbahnbelag, Betonoberfläche, Größtenteils, Gebrochen / abgebrochen, Längs durchgehend, Fahrbahnstreifen, Oberseite, Begünstigt Wasser-, Schnee-, Schmutzansammlung, mit oberflächigen Ausbrüchen, Oberfläche absandend, uneben und rissig, zudem sind viele der Ausbrüche bewachsen

S17 AUSBRÜCHE IM BELAG
