Prüfbericht 2022 H

nach DIN 1076

Bauwerksname **Brücke Fabrikhof**
Teilbauwerksname **Walzträgerbrücke Nordseite**
Kreis **Salzlandkreis**
Ort **Schackenthal**
Bauwerksrichtung **von Westen nach Osten**
Bauwerksart **Plattenbrücke**
Tragfähigkeit
Baujahr

Prüfrichtung **von Westen nach Osten**
Prüfer **Dipl.-Ing. Ingo Kittler**
Prüfung vom **06.10.2022** bis **06.10.2022**

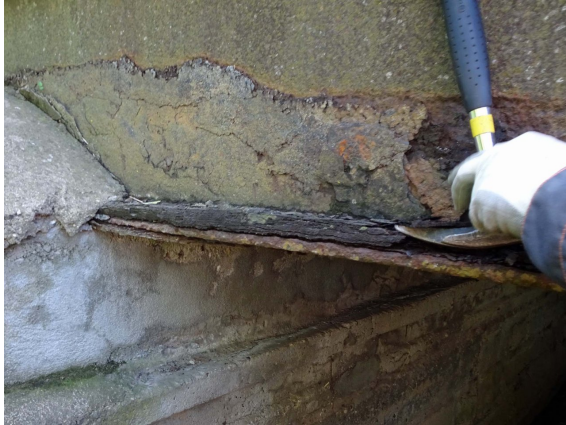
S12 BLATTROST AM TRÄGER

[12] S=3, V=0, D=3 BSP-ID 014-25

Walzträger, Doppel-T-Profil, Durchgehend, Verrostet mit Blattrostbildung, Gesamtes Bauteil, Längs durchgehend, 1-tes Bauteil von links, Blattrostbildung mit Querschnittsschwächung am linken Randträger, Maßnahme {12}

Maßnahmenempfehlung {12}

Art der Leistung **Bauwerkserneuerung / Ersatzneubau (m² Bauwerksfläche -I-)**
Menge Geschätzte Kosten
Dauer der Maßnahme Ausführungsjahr
Dringlichkeit **Mittelfristig**
Maßnahmenfixierung **Keine Maßnahme festgelegt**
Projektbezeichnung **Ersatzneubau aufgrund des ungenügenden Bauwerkszustandes**
Bemerkung

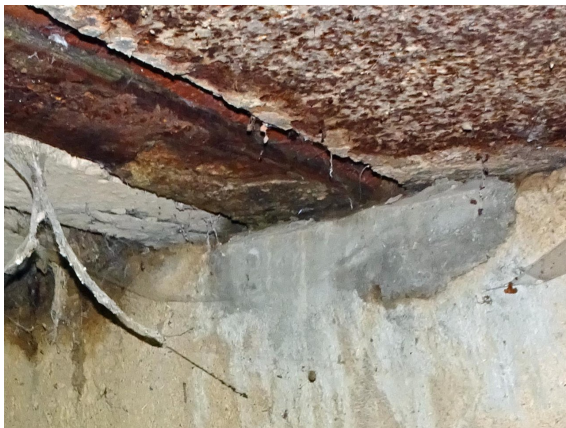
S20 TRÄGERUNTERSEITE VERROSTET

[20] S=2, V=0, D=3 BSP-ID 014-23

Walzträger, Flansch des Doppel-T-Profiles, Größtenteils, Verrostet mit Blattrostbildung, Fläche: 0,50 m², Längs durchgehend, Quer durchgehend, Unten, starke Blattrostbildung auf den Untergurtoberseiten, Maßnahme {12}

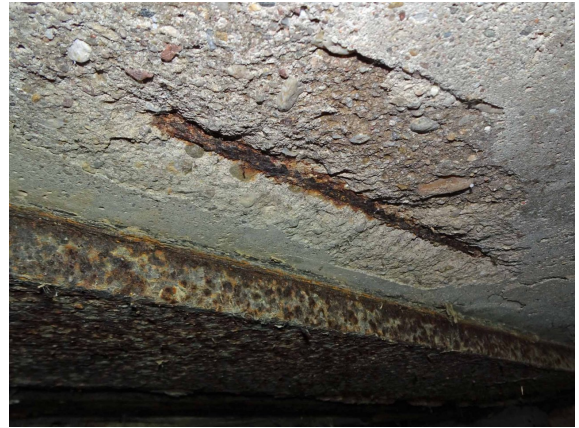
S14 FREILIEGENDE BEWHRUNG AN FÜLLBETON

[14] S=2, V=0, D=3 BSP-ID 002-06

Füllbeton, Betonoberfläche, Bereichsweise, Abplatzung mit freiliegender Bewehrung, Vorne am Bauwerk, 2-tes Bauteil von links, Unterseite, allg. angerostet, zudem weitere vereinzelte Stellen mit Betonabplatzungen und angerosteter Bewehrung, Maßnahme {12}

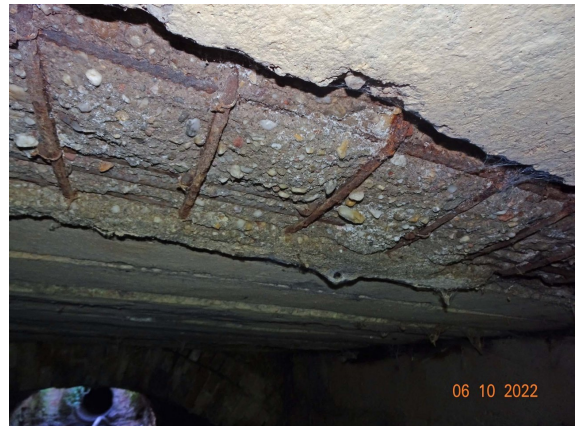
S19 VERROSTETE BEWHRUNG AN BETONFERTIGTEIL

[19] S=2, V=0, D=3 BSP-ID 002-06

Füllbeton, Betonoberfläche, Gesamtes Bauteil, Abplatzung mit freiliegender Bewehrung, Längs durchgehend, 3,70 m vom linken Bauteilrand, Unterseite, Betonfertigteil mit freiliegender Bewehrung und einsetzender Querschnittsminderung, Beton durchfeuchtet, Maßnahme {12}

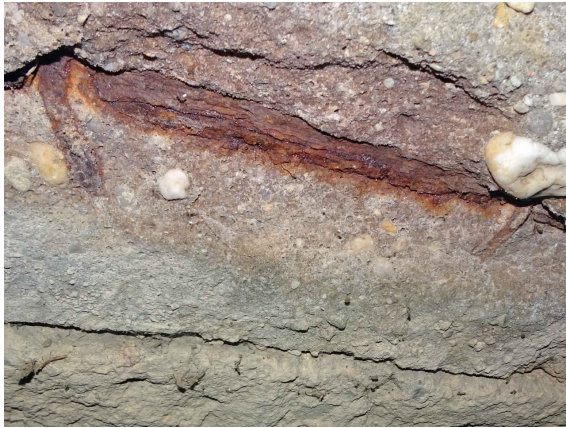
S26 FREILIEGENDE BEWEHRUNG MIT QUERSCHNITTMINDERUNG

[26] S=2, V=0, D=3 BSP-ID 002-06

Füllbeton, Betonoberfläche, An einigen Bauteilen, Abplatzung mit freiliegender Bewehrung, Unterseite, Betonbalken mit freiliegender Bewehrung und einsetzender Querschnittsminderung, sowie starker Rissbildung durch Rosttreiben, Beton teilweise durchfeuchtet, Maßnahme {12}

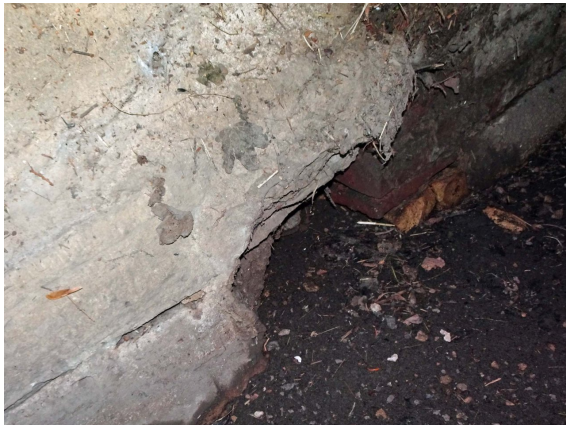
S28 WDL HINTEN STEINE HERAUSGEBROCHEN

[28] S=1, V=0, D=2 BSP-ID 027-02

Widerlagerwand, Stein, Eine Stelle, Herausgebrochen, Widerlager hinten, Rechts, Unten

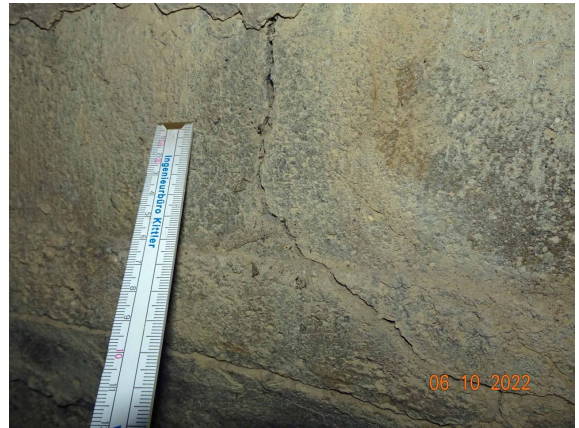
S23 RISS IM WDL VORN

[23] S=0, V=0, D=2 BSP-ID 025-05

Widerlagerwand, Beton, Vereinzelt, Rissbreite 0,4 - < 1 mm, Beide Widerlager, im Rissbereich hohlklingend, teilweise saniert

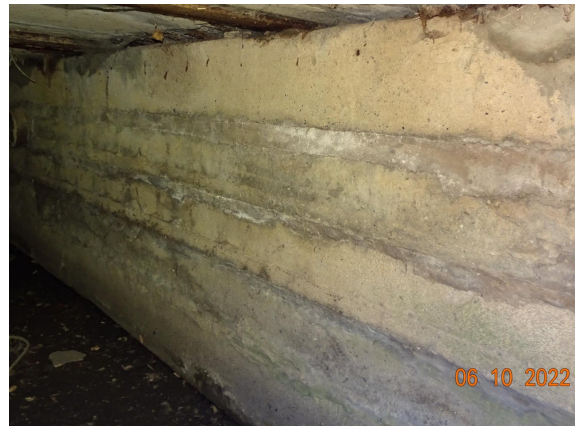
S18 WDL VORN FUGEN HOHLKLINGEND

[18] S=0, V=0, D=2 BSP-ID 025-05

Widerlagerwand, Betonoberfläche, Stellenweise, Rissig, Beide Widerlager, Quer durchgehend, horizontale Fugen teilweise hohlklingend

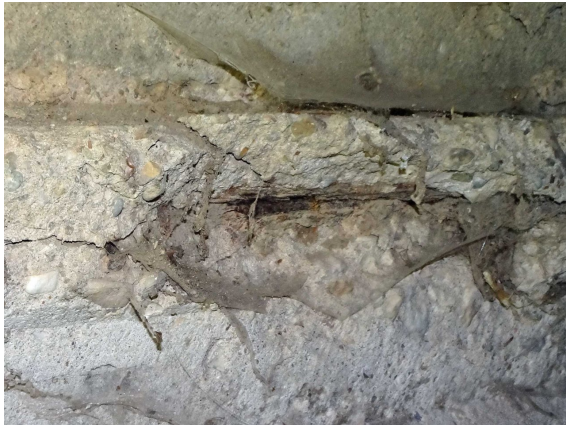
S15 FREILIEGENDE BEWEHRUNG AN WDL HINTEN

[15] S=0, V=0, D=2 BSP-ID 021-08

Widerlagerwand, Beton, Stellenweise, Abplatzung mit freiliegender Bewehrung, Beide Widerlager, Oben, teilweise saniert, WDL vorn quer durchgehend, WDL hinten eine Stelle

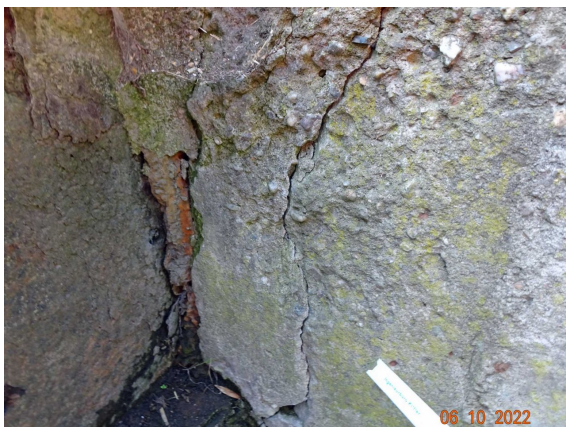
S27 STÜTZWAND VORN GERISSEN

[27] S=0, V=0, D=1 BSP-ID 025-05

Sonstiger Stützkörper, Beton, Eine Stelle, Gerissen, Vorne am Bauwerk, Links, am Übergang zum Längsträger

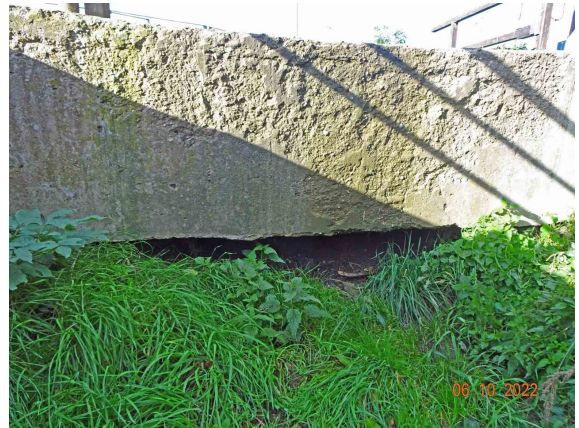
S11 STÜTZWAND UNTERS PÜLT VORN

Sonstiger Stützkörper, Betonoberfläche, Bereichsweise, Abgeplatzt, Vorne am Bauwerk, Links, Frost- /Tausalzschäden, Foto siehe Schaden [11]

[11] S=2, V=0, D=3 BSP-ID 202-01

Sonstiger Stützkörper, Gründung, Bereichsweise, Unterspült, Fläche: 2,00 m², Gesamtes Bauteil, Vorne am Bauwerk, Links, Böschung fehlt vollständig, hinten am Bauwerk teilweise saniert

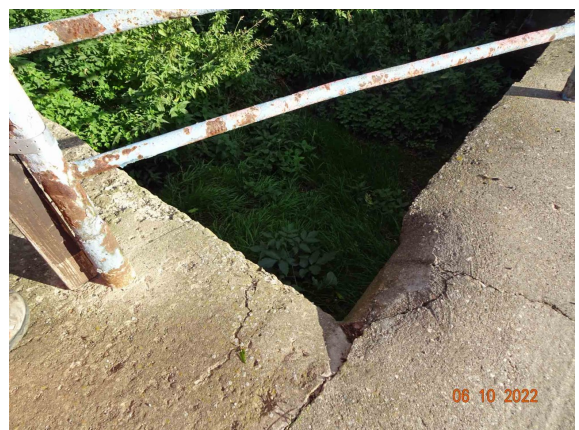
S2 LAGE DES GELÄNDERS FALSCH

[2] S=0, V=3, D=0 BSP-ID 231-03

Geländer als Absturzsicherung, Eine Stelle, Lage ist falsch, Länge: 1,400 m, Vorne am Bauwerk, Fahrbahnrand, Linke Seite, Geländer geht an der vorderen Ecke außerhalb des Bauwerkes entlang

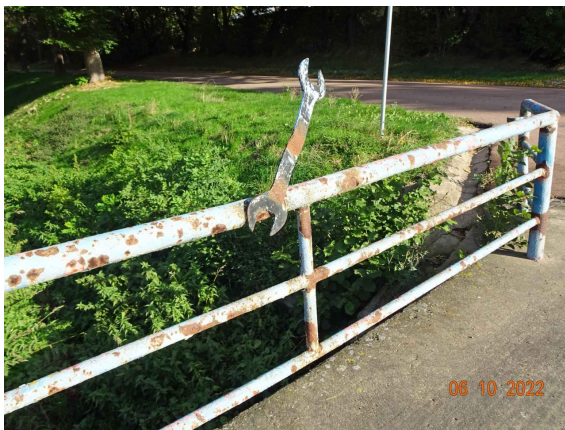
S1 GELÄNDER NICHT NACH VORSCHRIFT

[1] S=1, V=3, D=1 BSP-ID 231-05

Holmgeländer ohne Seil, mit einer Knieleiste oder mehreren Knieleisten, Gesamtes Bauteil, Entspricht nicht den gültigen Vorschriften, Anzahl: 1 Stück, Längs durchgehend, Links, Oben auf dem Bauwerk,
- Geländerhöhe (0,91m) zu gering, erforderlich min. 1,0m, bei Radverkehr 1,2m;
- Holmgeländer auf Stadt- und Gemeindestraße nicht zulässig, Füllstabgeländer erforderlich;
- Pfostenabstand (5,0m) zu groß, erforderlich max. 2,5m;
- Aufbauten (Schlüssel/Pflugschar) auf Handlauf nicht zulässig - Verletzungsgefahr

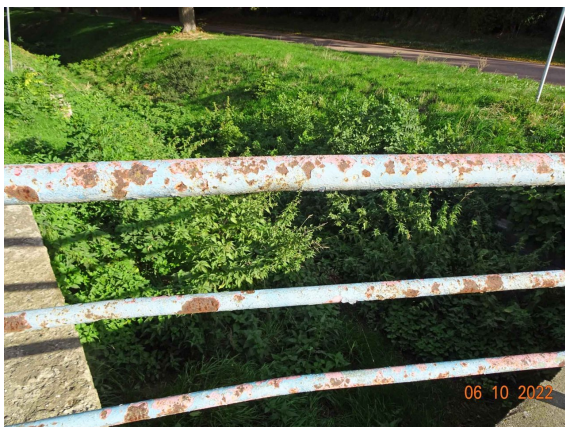
S3 GELÄNDER VERROSTET

[3] S=0, V=0, D=2 BSP-ID 234-03

Holmgeländer ohne Seil, mit einer Knieleiste oder mehreren Knieleisten, Korrosionsschutzbeschichtung auf Metall, Ausgeprägt, Abgeplatzte Beschichtung, Untergrund rostig, Gesamtes Bauteil, Längs durchgehend, Links, stellenweise Narbenbildung

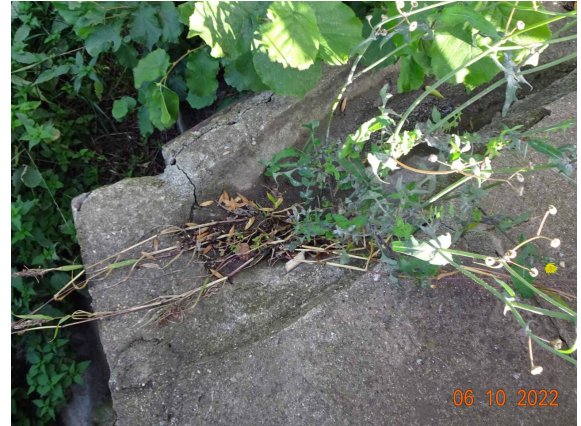
S25 RINNE SCHADHAFT

[25] S=0, V=0, D=1 BSP-ID 252-20

Entwässerungsrinne, Eine Stelle, Länge zu gering, Länge: 1,000 m, Hinten am Bauwerk, Links, Mörtel gerissen mit Ausbrüche, unterhalb der Rinne - Gefahr durch Ausspülung der unbefestigten Böschung

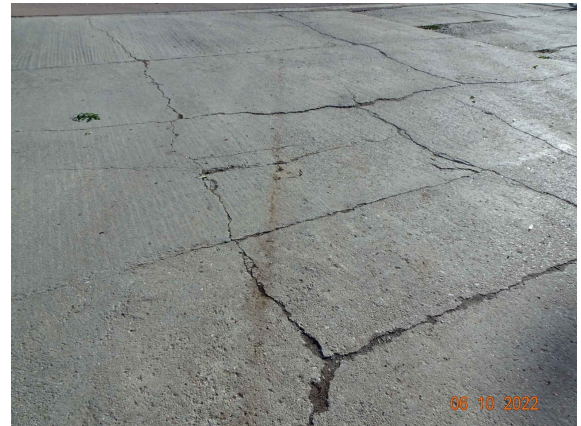
S8 BELAG GEBROCHEN

[8] S=0, V=2, D=2 BSP-ID 241-13

Fahrbahnbelag, Beton, Großflächig, Gebrochen / abgebrochen, Gesamtes Bauteil, Längs durchgehend, Quer durchgehend, Oberseite

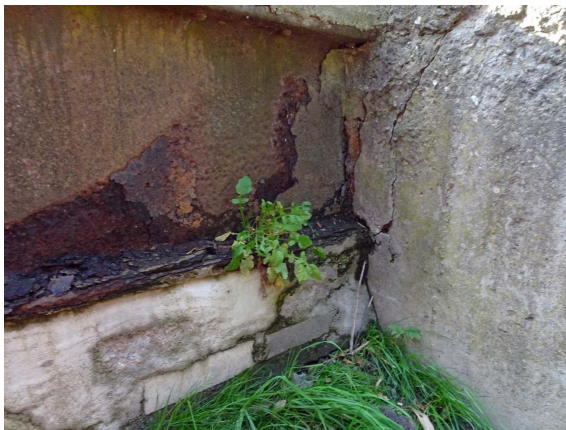
S21 AUFMAUERUNG HOHL KLINGEND

[21] S=1, V=0, D=2 BSP-ID 251-03

Hinterfüllung im Bereich des Widerlagers, Bereichsweise, Nicht ausreichend, Widerlager vorn, Links, Hohlraum vor vorderem Widerlager über 1,2 m tief, Flügelwand wurde in einer Sanierungsmaßnahme zugemauert, Hohlraum wird hinter der Aufmauerung noch weiter existieren
