Leipzig, den 28.06.2021

Abbruch- und Entsorgungskonzept

Objekt: **Jugendhilfeeinrichtung
Edmond-Kaiser-Straße 11 in 04158 Leipzig**

Auftraggeber: **Stadt Leipzig**

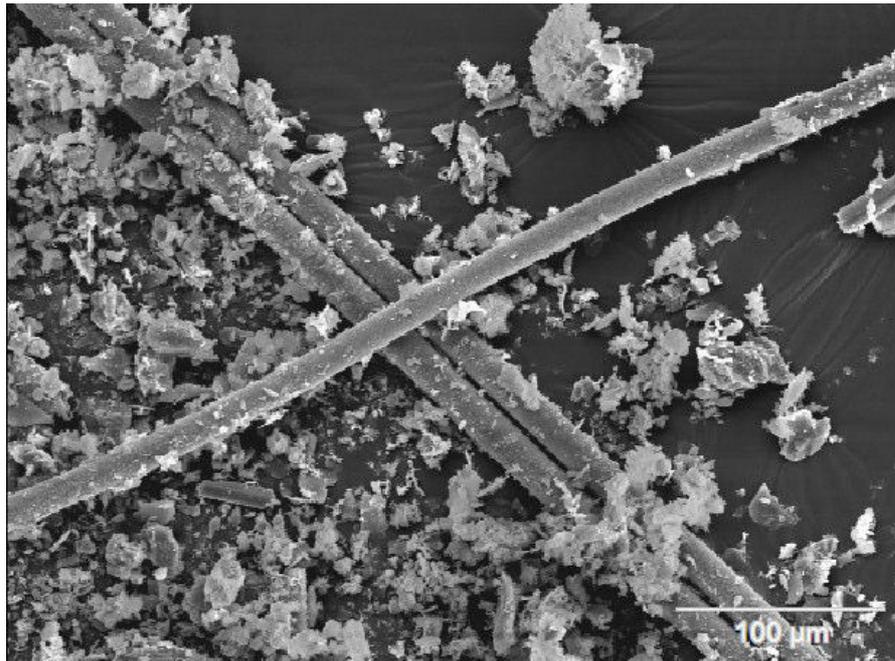
Abb. 1: Dachpappe Mitte (Veraschungsrückstand)

- (a) *makroskopische Beschreibung:*
Dachpappe mit wenigen Fasern (Aschegehalt - 39,2%)
- (b) *Stoffbestand:*
Veraschungsrückstand mit wenigen KMF ohne WHO-Anteil (Abb. 1)
⇒ **keine Asbestfasern nachweisbar (Gehalt < NWG)**
⇒ **KMF ohne WHO-Anteil - keine Eintypung entsprechend TRGS 905 (Fassung v. 19.04.16) - da nicht kanzerogen**

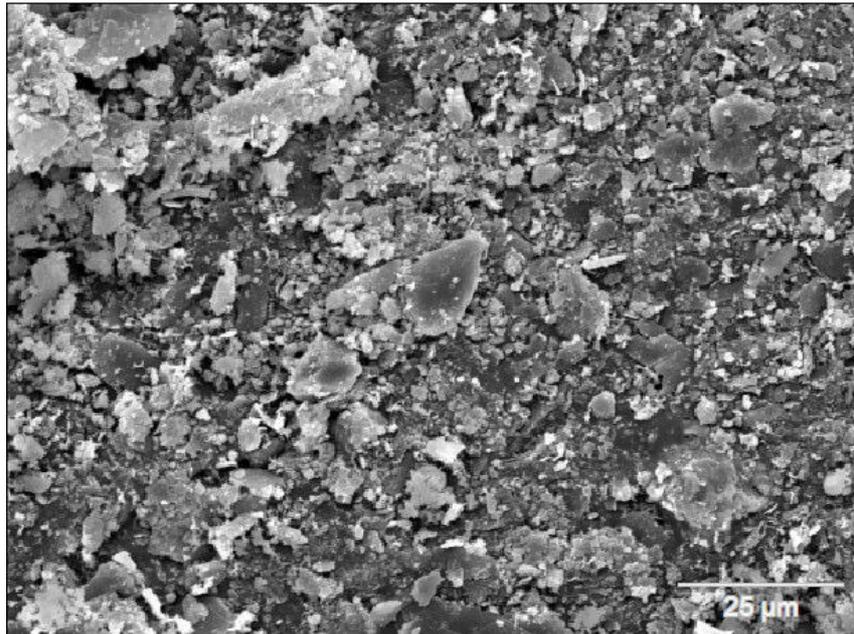
Abb. 2: Dachpappe unten (Veraschungsrückstand)

- (a) *makroskopische Beschreibung:*
bituminöse Dachpappe ohne Fasern (Aschegehalt - 43,1%)
- (b) *Stoffbestand:*
Veraschungsrückstand ohne Fasern (Abb. 2)
⇒ **keine Asbestfasern, keine KMF nachweisbar (Gehalt < NWG)**

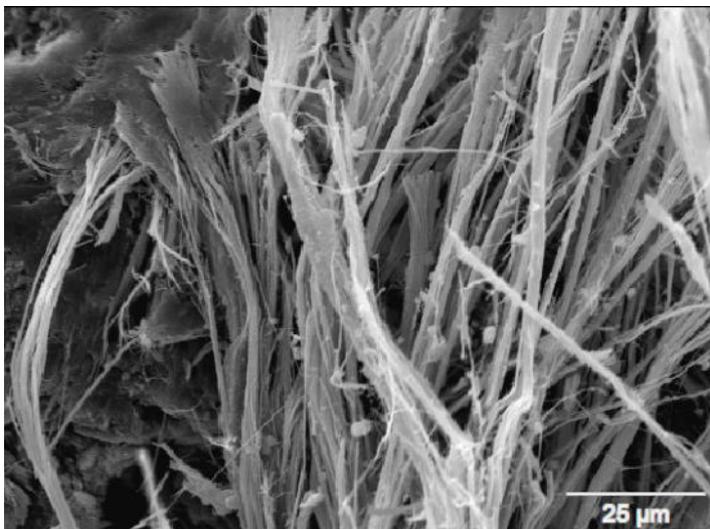
Quantitative Results JHE EKS, Fuge 2.0G

Chrysotil - Faserbündel

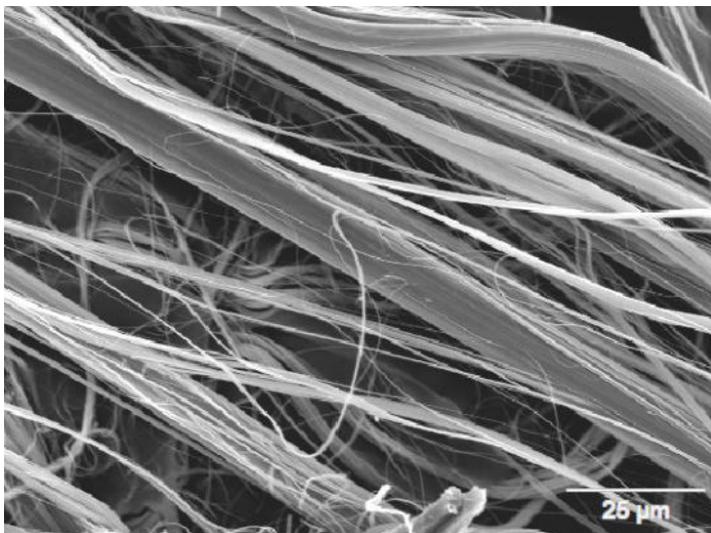
JHE EKS, Fassade Betonfuge

Chrysotil - Faserbündel

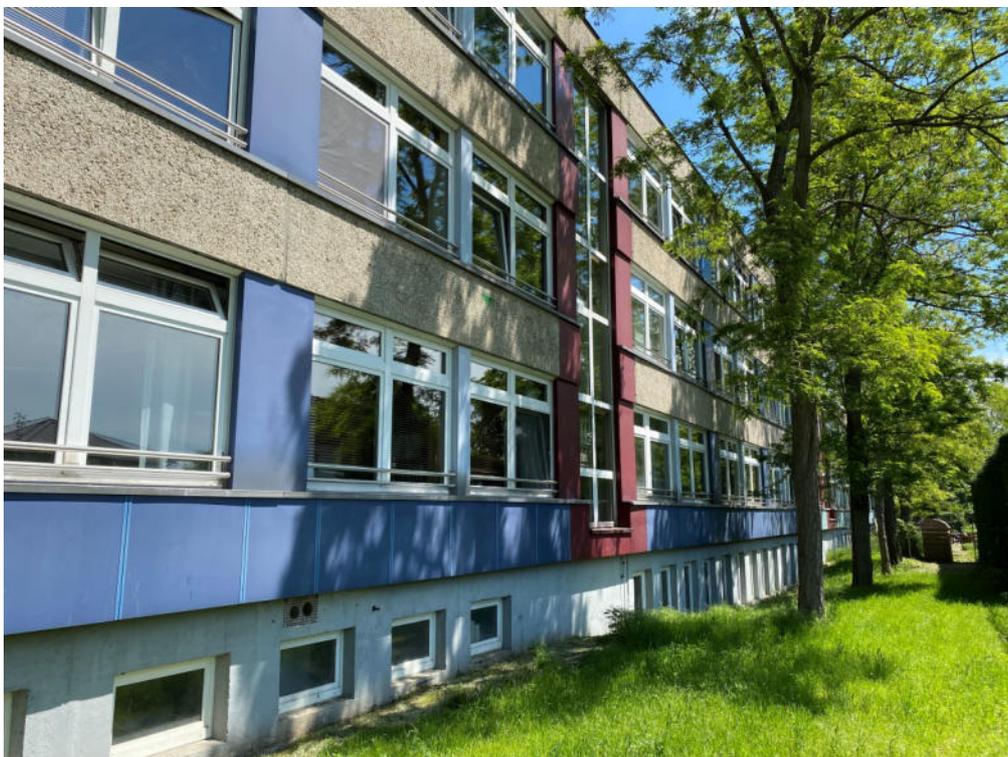
Aufgrund der zugrunde gelegten kanzerogenen Wirkung der Faserstäube sind beim Rückbau der entsprechenden Dämmmaterialien (hier Fassaden- und Wanddämmung sowie Heizungsisolierung) besondere Arbeitsschutzmaßnahmen zu ergreifen. Diese sind in den „Technischen Regeln für Gefahrstoffe“ TRGS 521 – Abbruch-, Sanierungs- und Instandhaltungsarbeiten mit alter Mineralwolle – Ausgabe Februar 2008 geregelt.

Bild 2: Ansicht Fassade Südseite
(Kunststoffverkleidung mit Mineralwolle-dämmung)

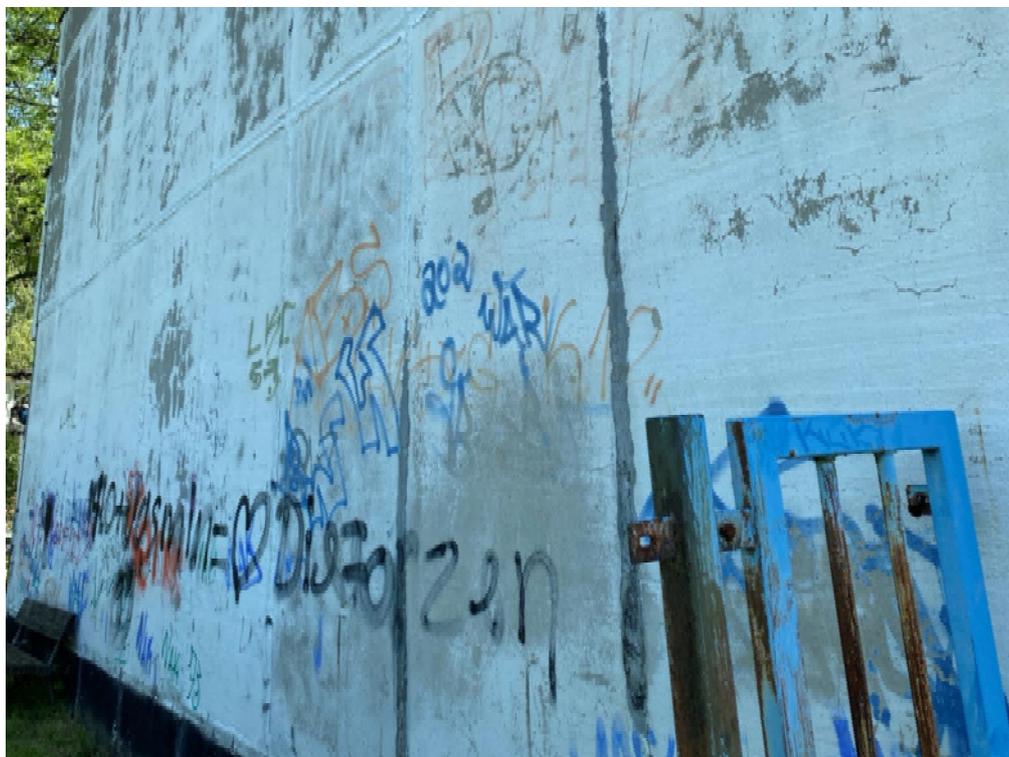
Heizungsisolierung	UG R -101 Heizung	
Dichtungsmaterial (Fugenkitt)	Fuge Fensterbrett	2. OG R 206	Asbest
	Fassade – Betonfuge	Stirnseite West - Vertikalfuge

Bild 4: Westliche Stirnseite
(Betonfugen mit Morinol-Dichtung)

Bei der Demontage der asbesthaltigen Baustoffe sind die Arbeitsschutzmaßnahmen gemäß „technische Regeln für Gefahrstoffe“ TRGS 519 – Asbest - Abbruch-, Sanierungs- und Instandhaltungsarbeiten – Ausgabe Januar 2014 beachten.

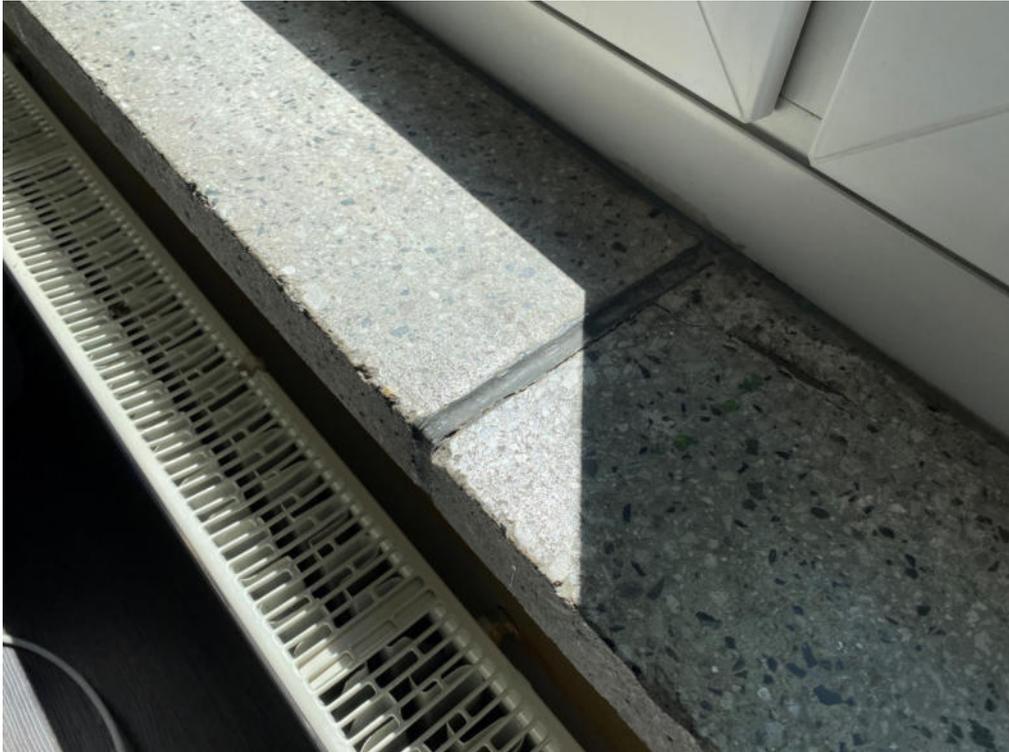
Bild 5: Fugen Fensterbrett
(mit Morinol)

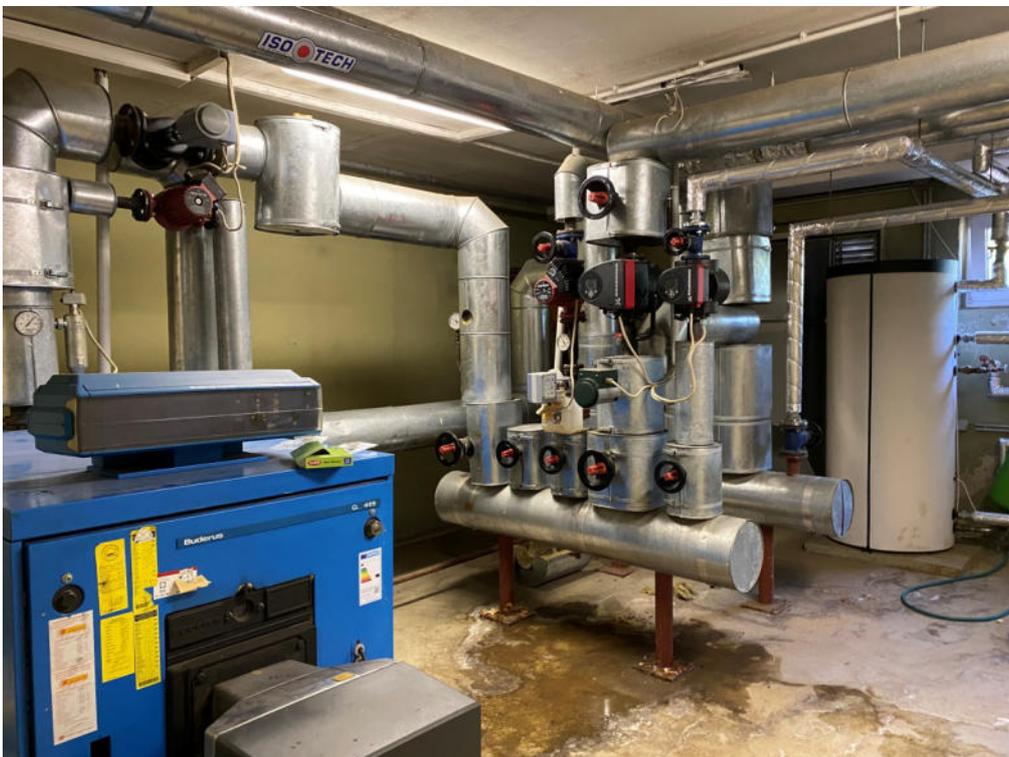
Bild 6: Heizungskeller
(Leitungsisolierung aus Mineralwolle)
