Kommunale Wasserwerke Leipzig GmbH
Johannismgasse 7/9, 04103 Leipzig

Projekt : Gesamt-Entsorgungsgebiet KWL (Leipzig u. Umland)
Unt.-Ort : Leipzig
Straße : Kötzschaue Straße

Datum	: 21.07.2015	Material	: Steinzeug
Unt.-Firma	: ONYX	Prof.-Auskl.-Mat.	:
Videoband	: H61	Prof.-Auskleidung	:
Anfangsschacht	: 22860035	Profilart	: Kreisprofil normal
Endschacht	: 22860036	Durchmesser (B/H)	: 300 / 300
Haltungsnummer	: 22860035	Haltungslänge	: 31,00 m
Untersuchung	: in Fließrichtung	Entwässerung	: Mischwasser
Baujahr	: 1908	Zustandskl. DWA	: 3 SZ: 6554
		Zustandskl. Schutzz.:	ZK S: 4 / ZK B: 3 / ZK D: 4

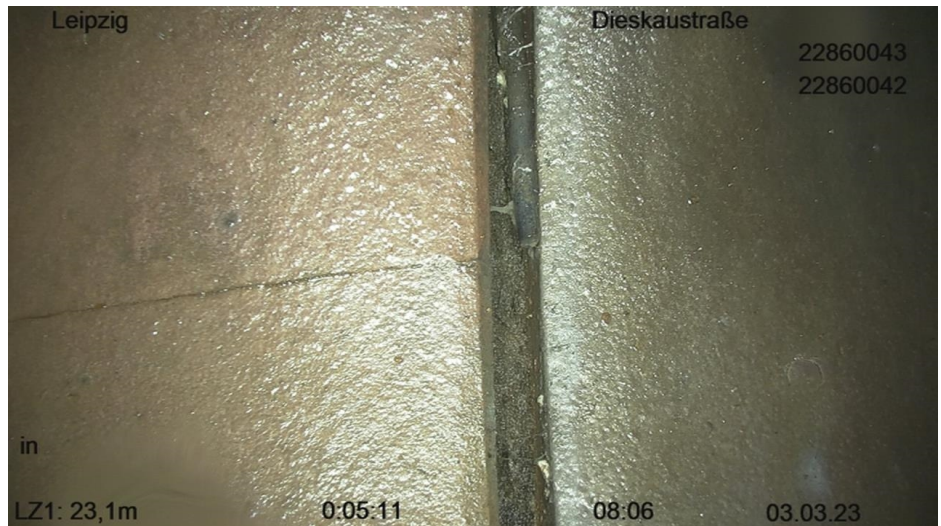
Foto 002

Pos: 9; Oberflächenriss (Haarriss), in
Längsrichtung

Video 00:05:11
Entf. in Fließr. 23,10 m
Zustand BAB.A.A
Position 9
Datenträger X46

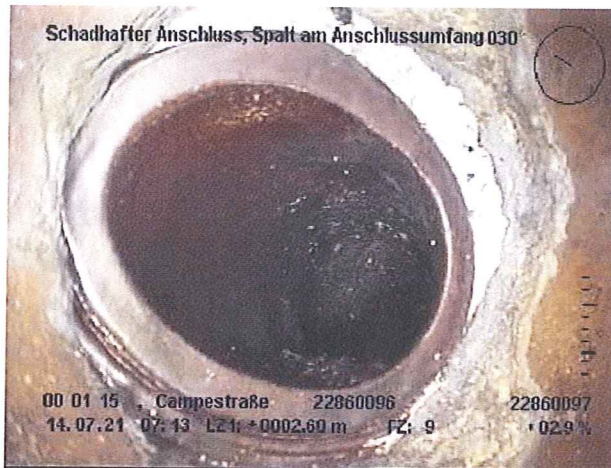
Foto 009 Videoband: X72
Zustand BAH C 2,60 m 9 Uhr
Schadhafter Anschluss, Spalt am Anschlussumfang

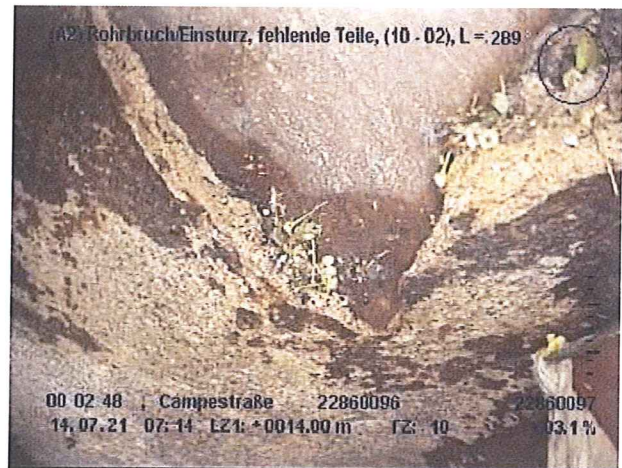
Foto 010 Videoband: X72
Zustand BAC B Anfang 14,00 m 10 - 2 Uhr
Rohrbruch/Einsturz, fehlende Teile, Länge = 250mm

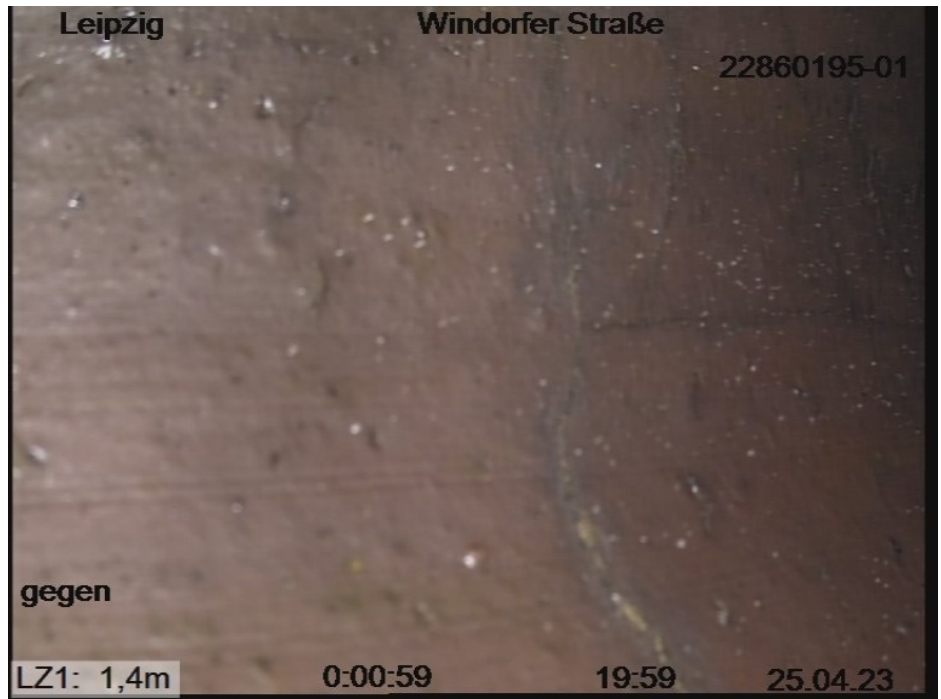
Foto 095

Pos: 12 - 12; Riss, komplex, Breite = 1mm

Video 00:01:00
Entf. gegen Fließr. 1,40 m
Zustand BAB.B.C
Position 12 - 12
Datenträger X91

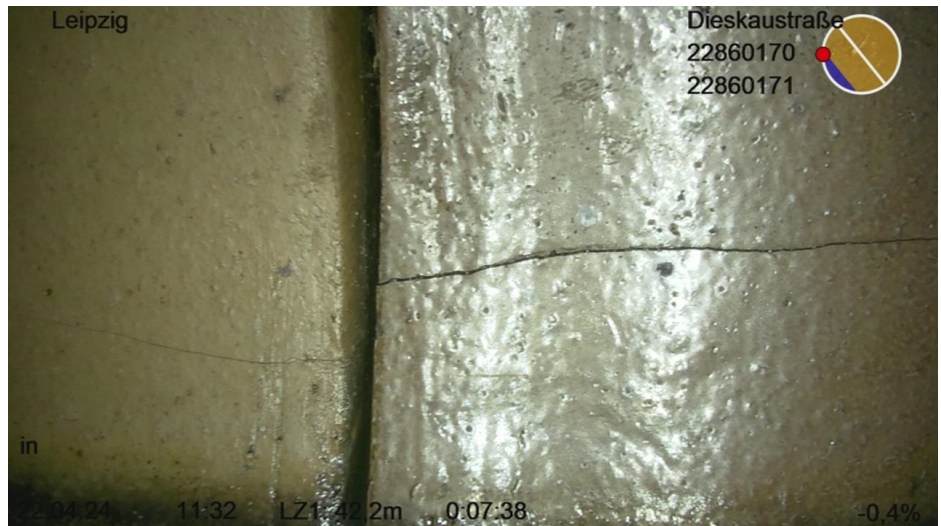
Pos: 7; Riss, in Längsrichtung, Breite
= 1mm, an Verbindung

Foto	028
Video	00:07:39
Entf. in Fließr.	42,20 m
Zustand	BAB.B.A
Position	7
Datenträger	X39

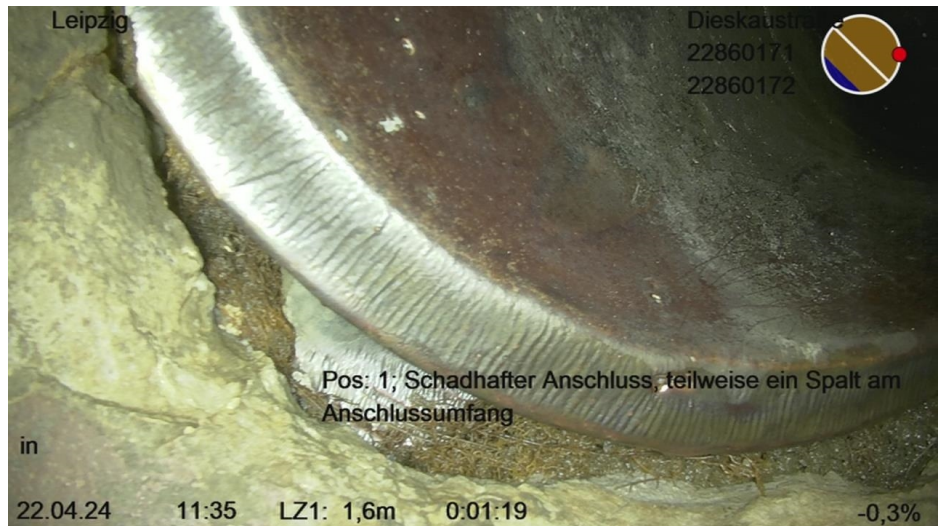
Foto 029

Video 00:01:17
Entf. in Fließr. 1,60 m
Zustand BAH.C
Position 1
Datenträger X39

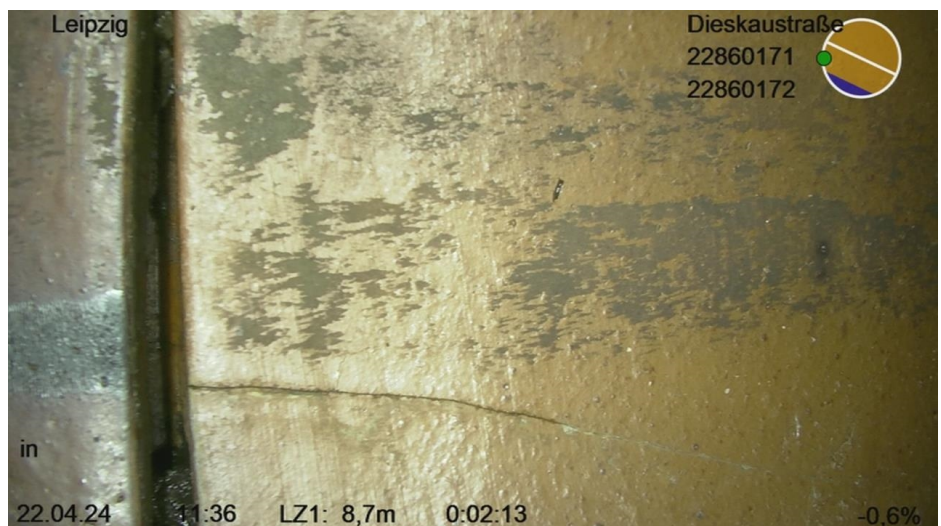
Foto 030

Pos: 8; Riss, in Längsrichtung, Breite
= 1mm

Video 00:02:14
Entf. in Fließr. 8,70 m
Zustand BAB.B.A
Position 8
Datenträger X39
