Anlage 1: Dokumentation - Beprobung Grabenschule Eisleben, Hauptgebäude

Skizze/Fotodokumentation

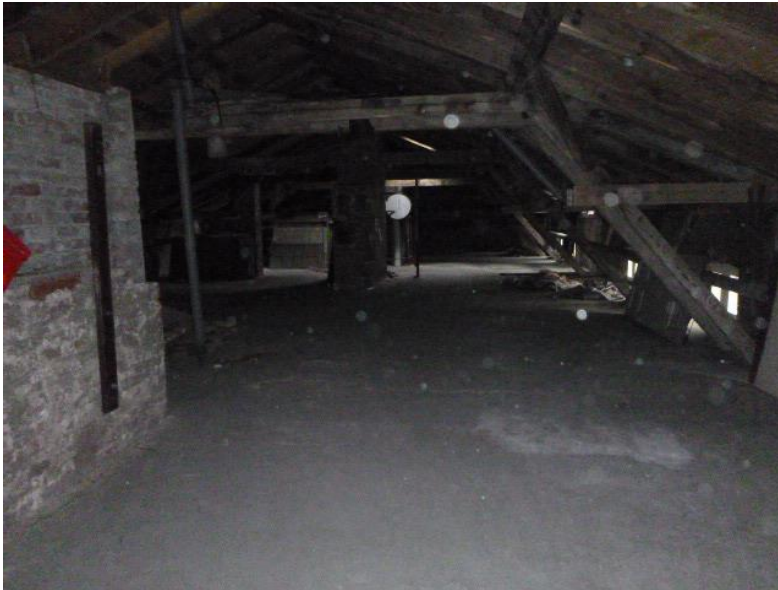
Bild 1: Dachgeschoss

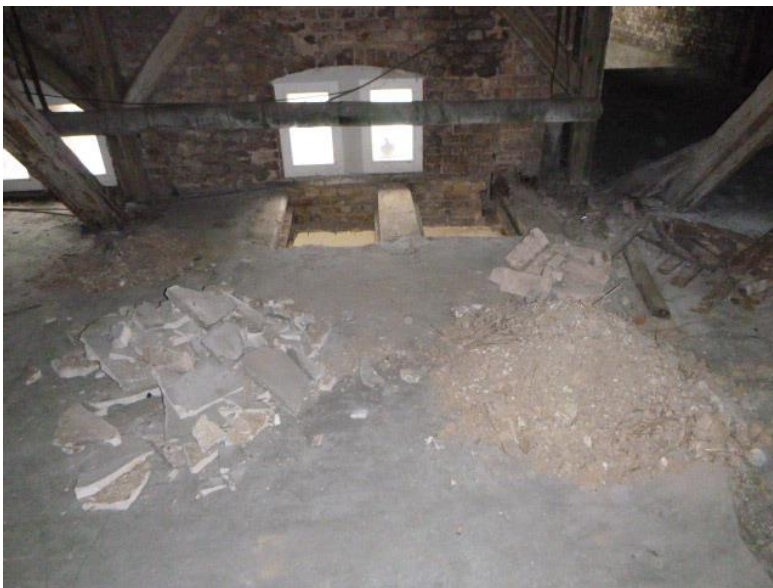
Bild 2: Detailansicht DG

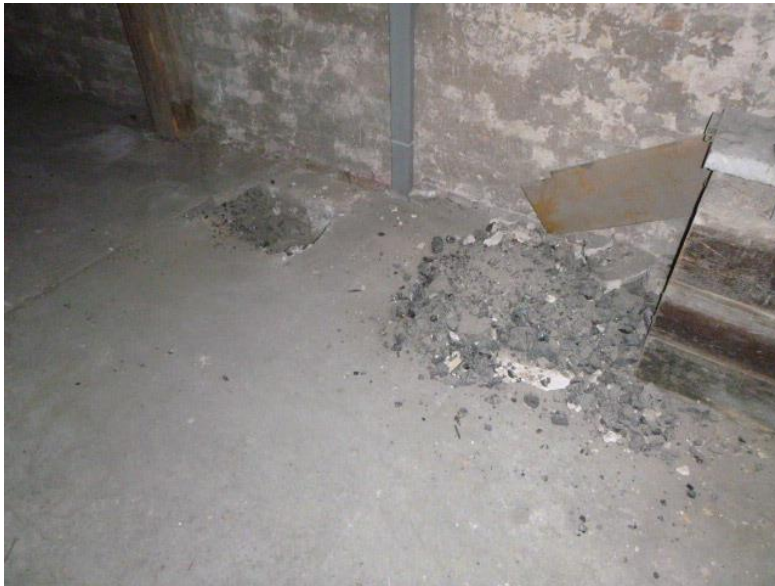
Bild 3: Detailansicht
Schlackefüllung
Gebäude rechts

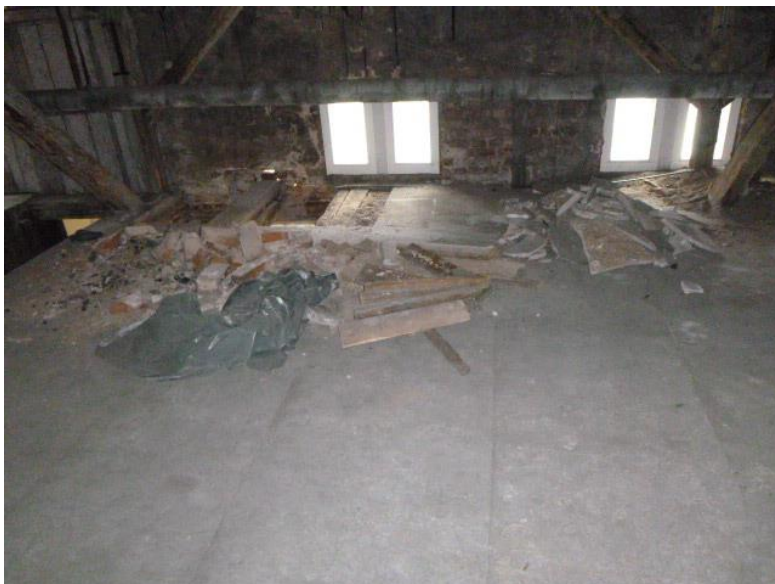
Bild 4: Detailansicht
Fußbodenaufbau
Gebäude links

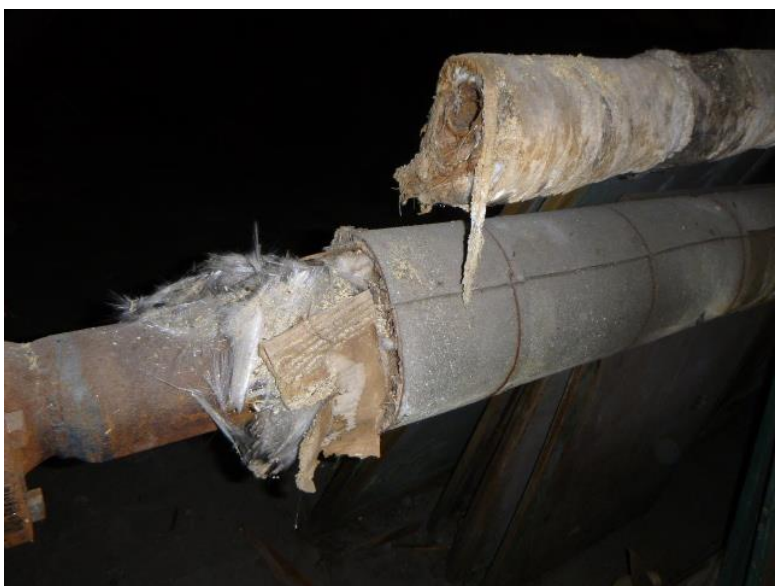
Bild 5: Ansicht Rohrisolierung

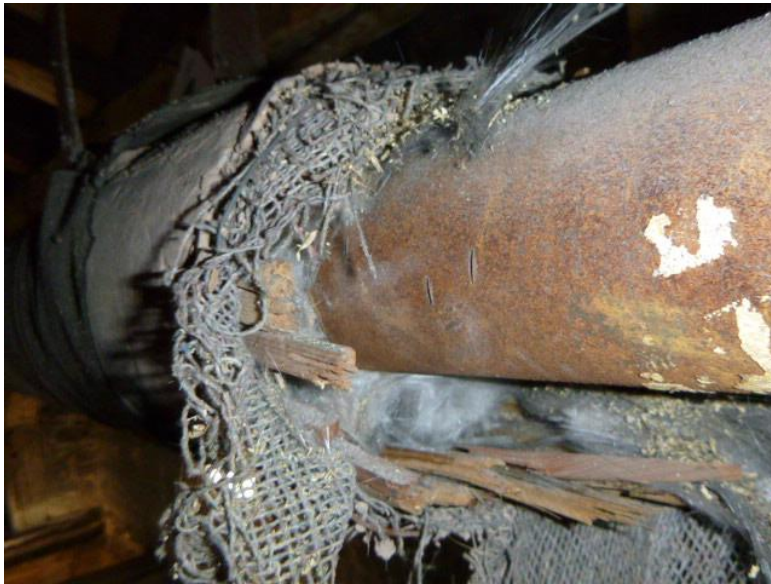
Bild 6: Detailansicht
Rohrisolierung

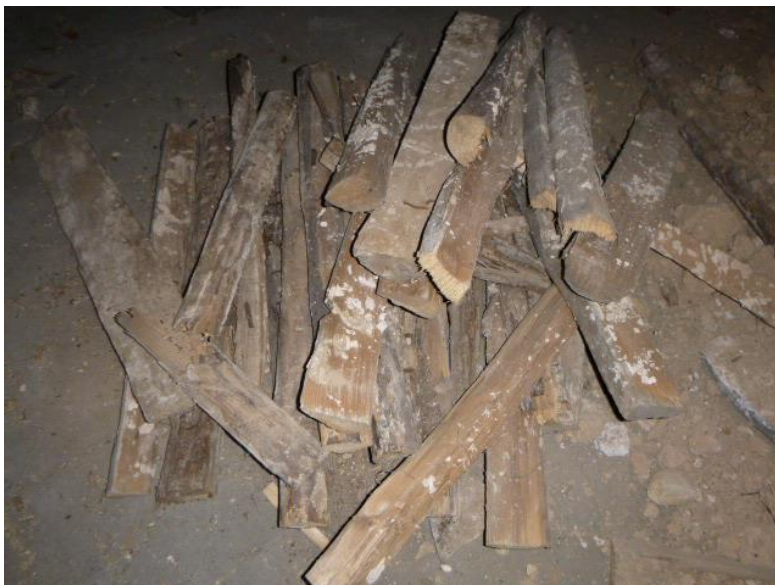
Bild 7: Lagerhölzer Fußboden

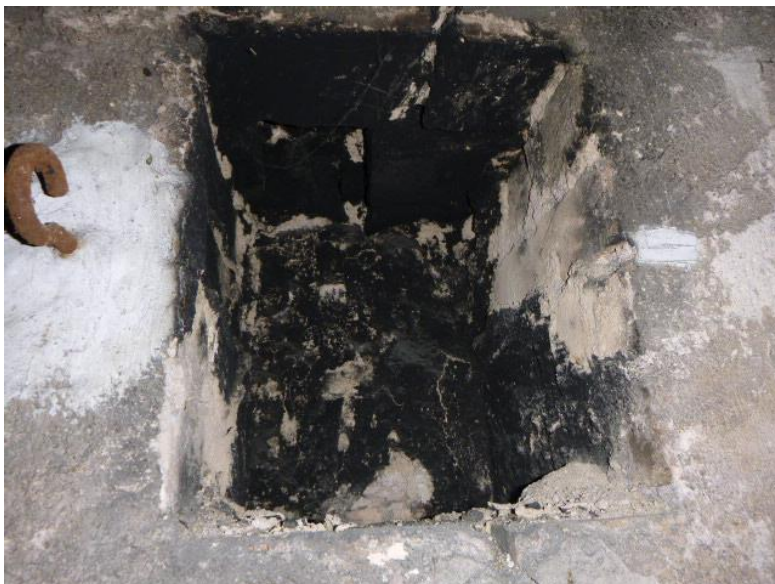
Bild 10: Rußablagerungen im
Zug

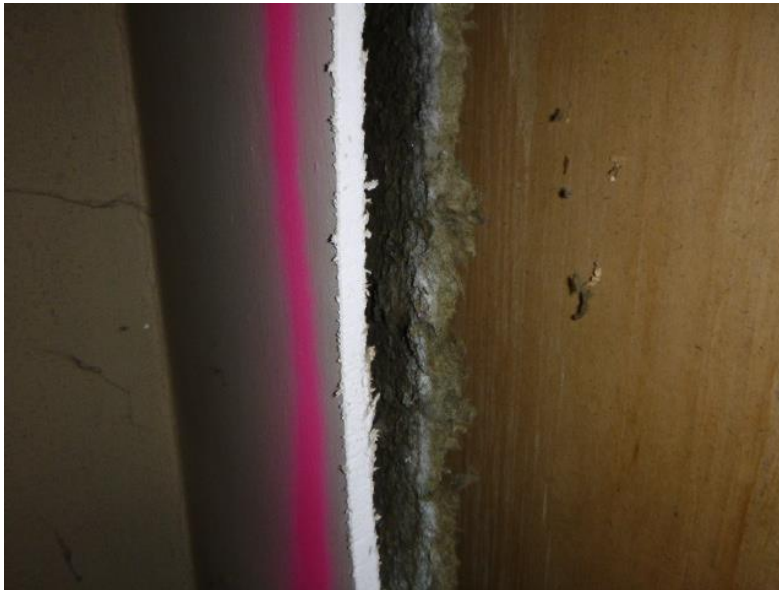
Bild 12: Trockenbauwand:
GK mit Dämmung auf
Holzkonstruktion

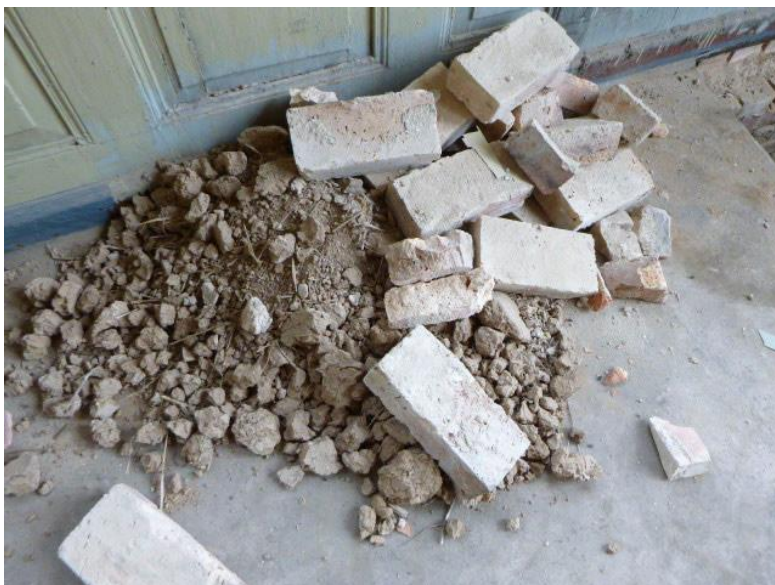
Bild 17: Ansicht Schüttung
Fußboden Aula

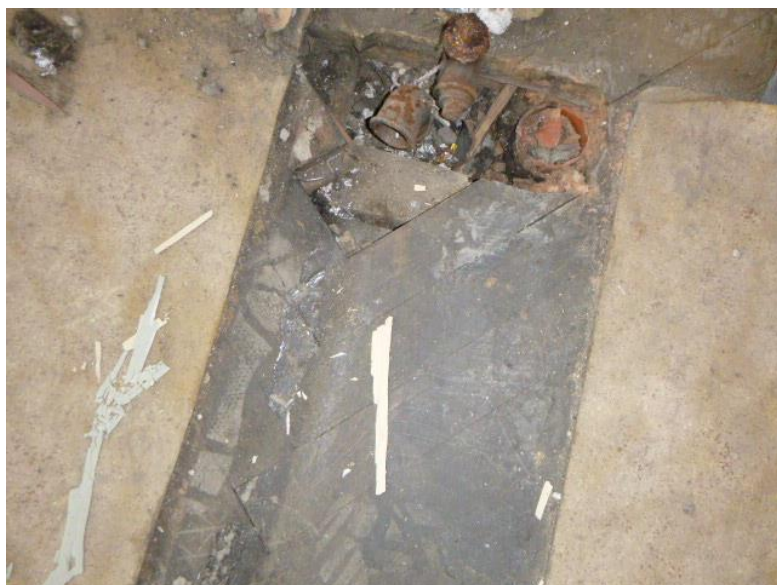
Bild 21: Fußbodenaufbau
Linoleum, Spanplatte, Parkett,
Unterkonstruktion

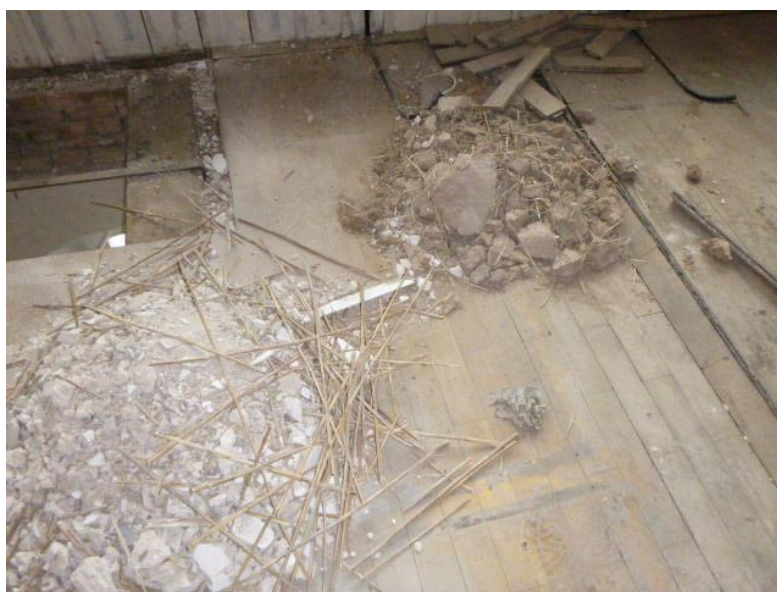
Bild 23: Deckenverkleidung aus
Schilf und Putz

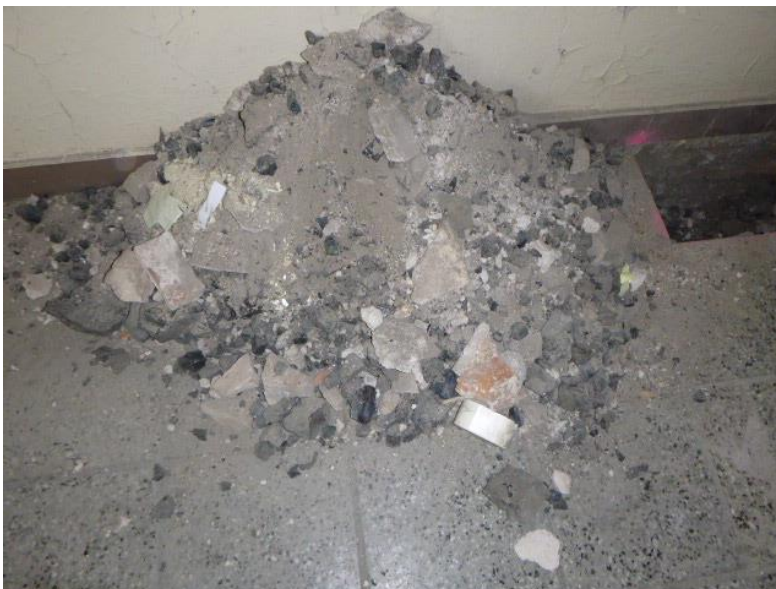
Bild 25: Schlackefüllung Flur

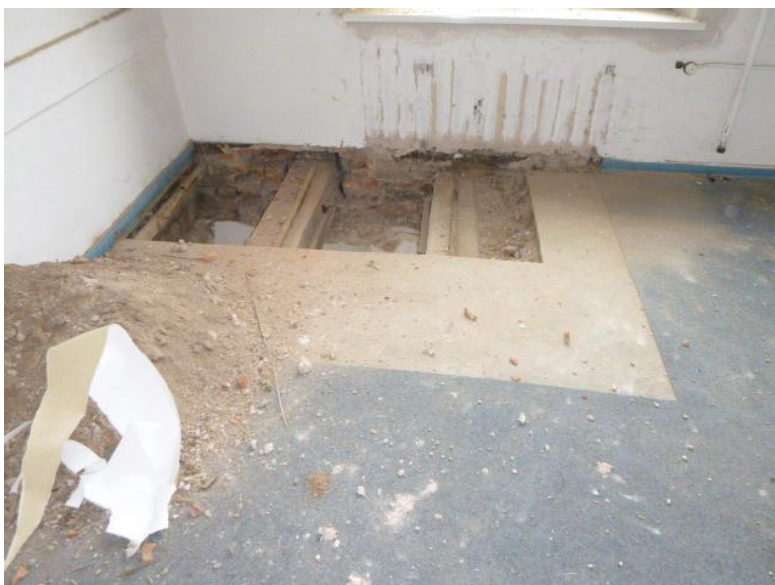
Bild 29: Fußbodenaufbau
erneuert mit Spanplatte und
Teppich

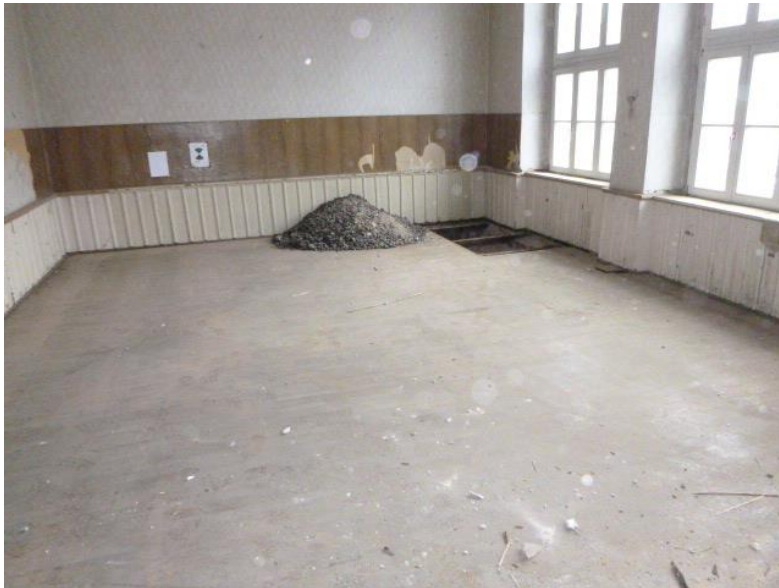
Bild 39: Fußboden
Schlackefüllung EG rechts

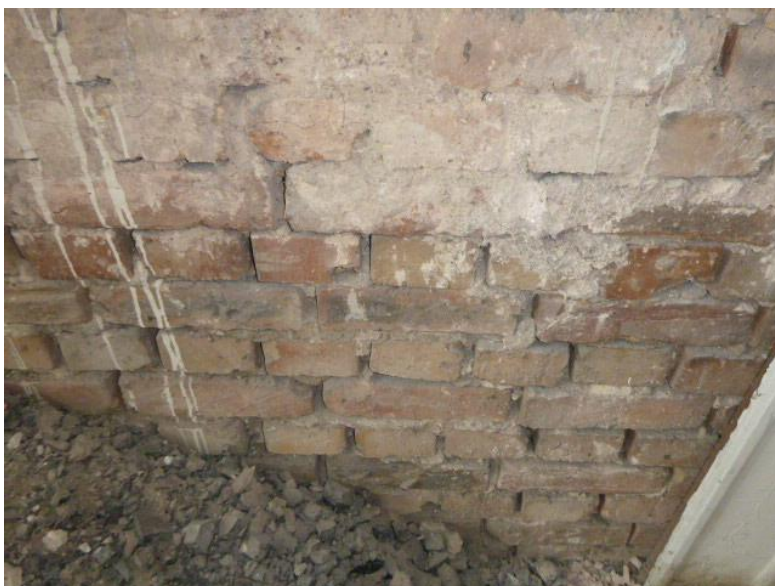
Bild 44: Detailansicht
Mauerwerk und Schlackefüllung

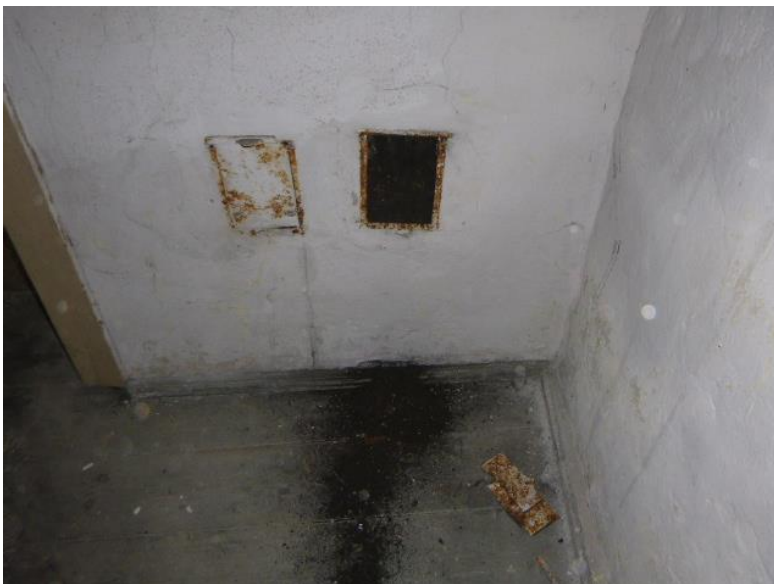
Bild 51: Ansicht
Rußablagerungen

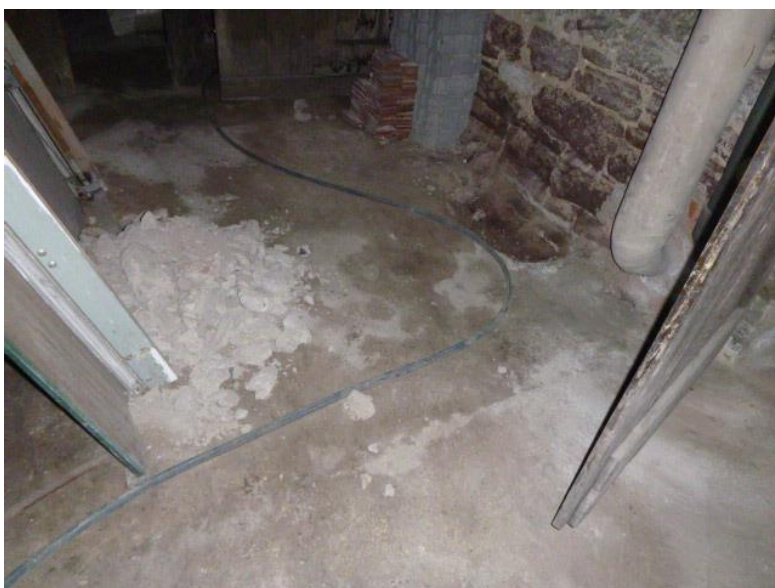
Bild 58: Fußboden Keller
Betonestrich ohne sichtbare
Sperrschicht

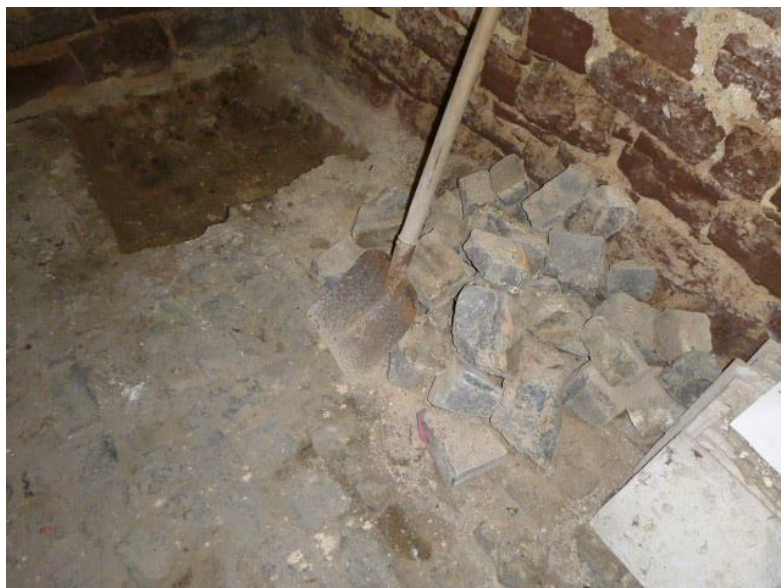
Bild 59: Fußboden Keller
Naturstein ohne Sperrschichten

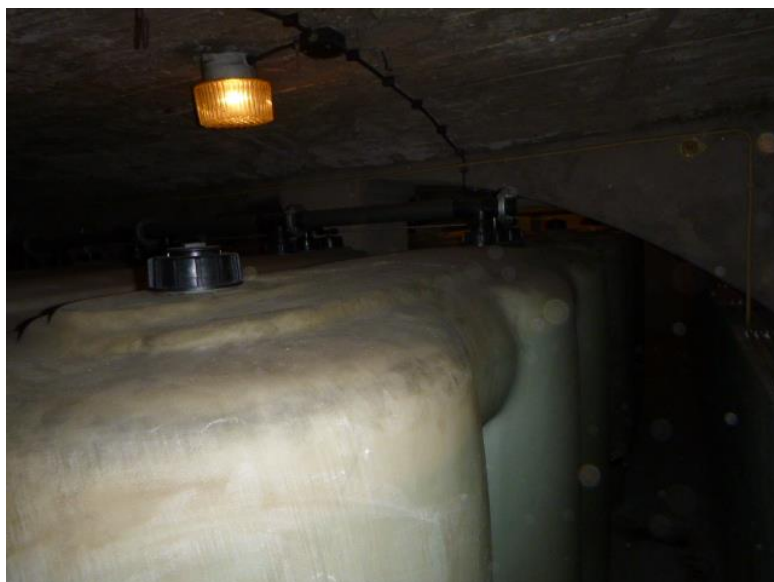
Bild 63: Tanklager Heizöl keine sichtbaren Verplanschungen

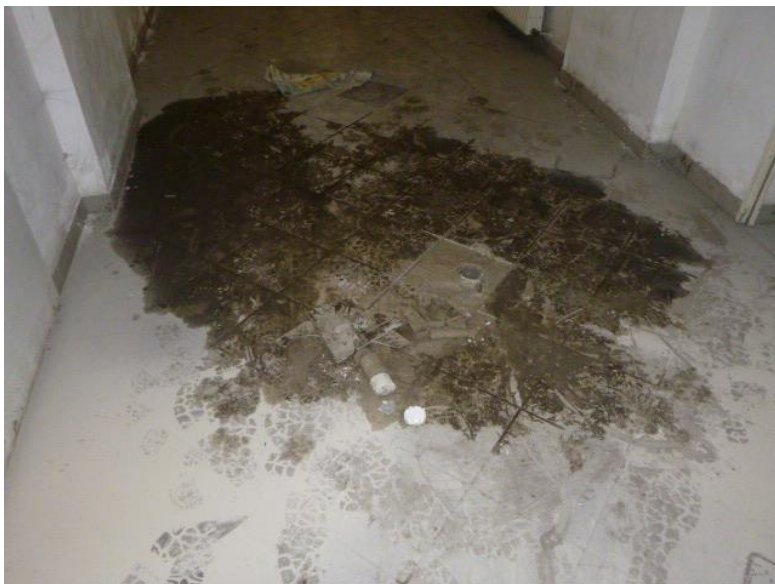
Bild 69: Fußbodenaufbau ohne teerhaltige Sperrschicht
