Hauptprüfung Strecke 2023

Hauptprüfung Anschlußbahn Servicestelle Hettstedt LTH GmbH 2023

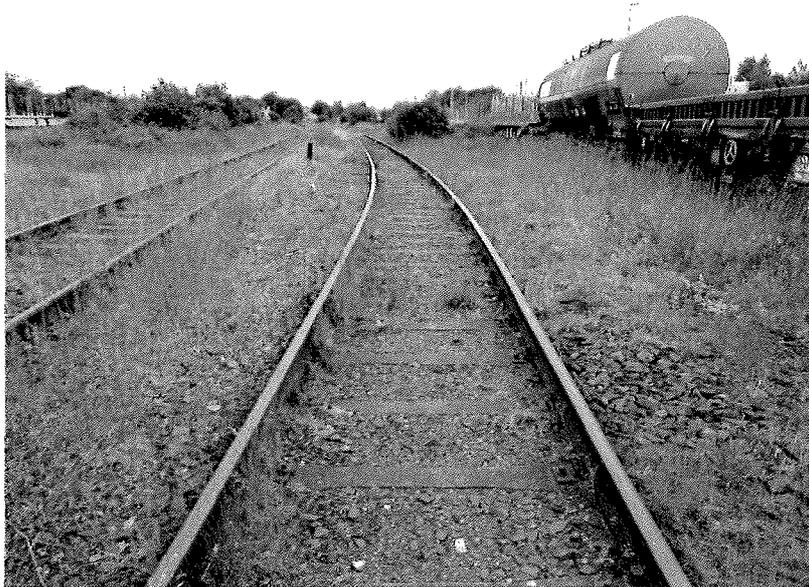
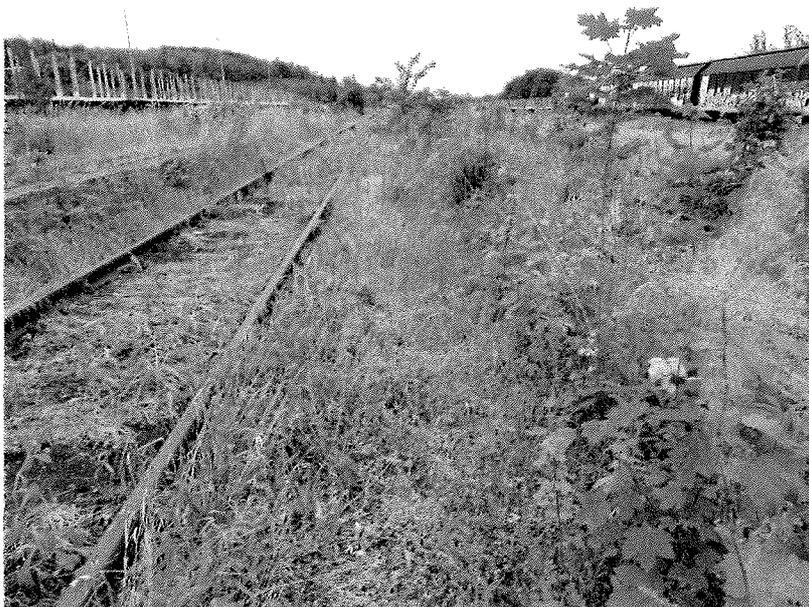
Rangierwege sind teilweise in schlechtem Zustand. Die Oberflächenbefestigung ist kaum vorhanden. Einige Wege sind bewachsen und sollten im Rahmen der Bewuchsbeseitigung gepflegt werden.

Bewuchs Rangiererweg

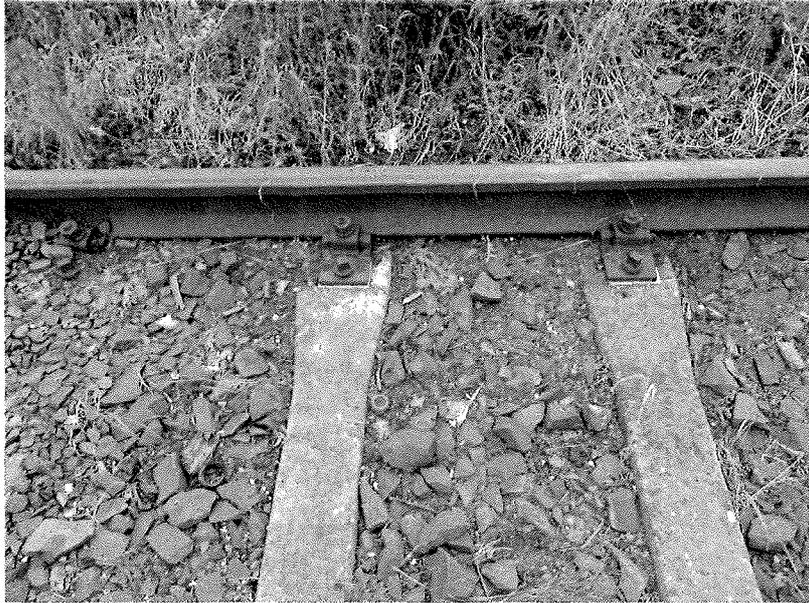
1. Querhöhe schlecht
2. Bettung verschmutzt
3. mehrere Alkalischwellen im Gleis

Alkalischwellen

1. Bettung erneuern
2. Schwellen wechseln im Alkalibereich
3. Gleis stopfen

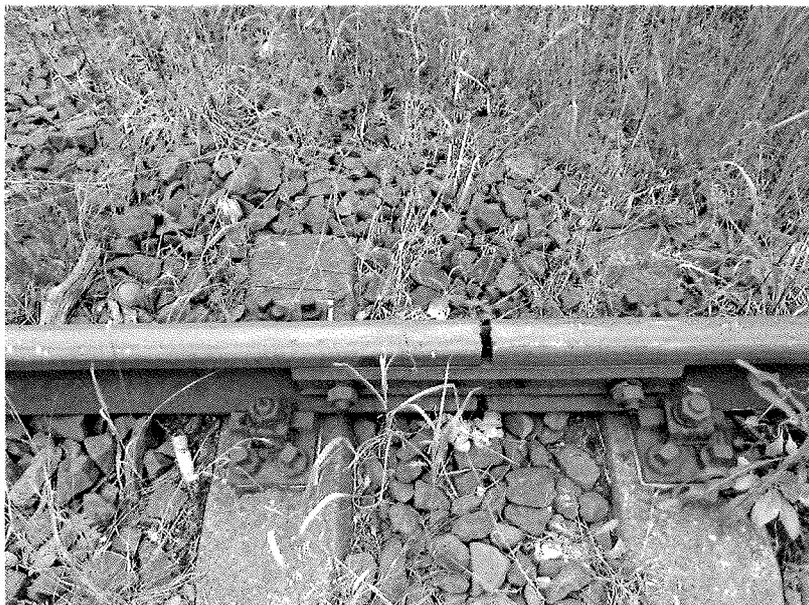
Schienenbruch

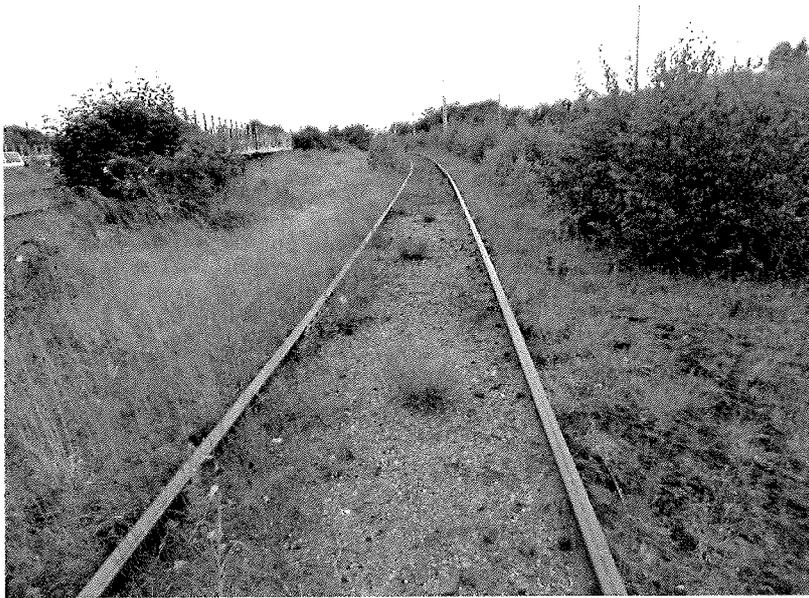
Bewuchs am,-im Gleis,Bettung

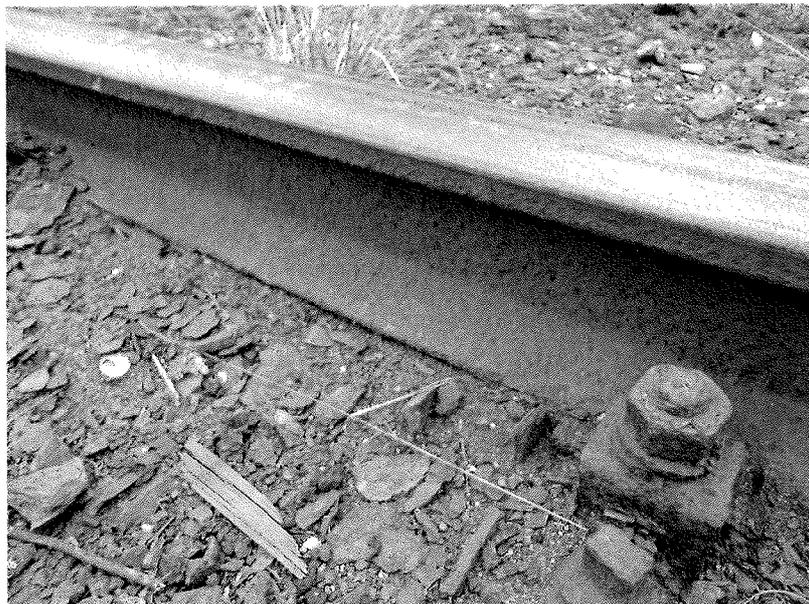
abgefahrene Schiene

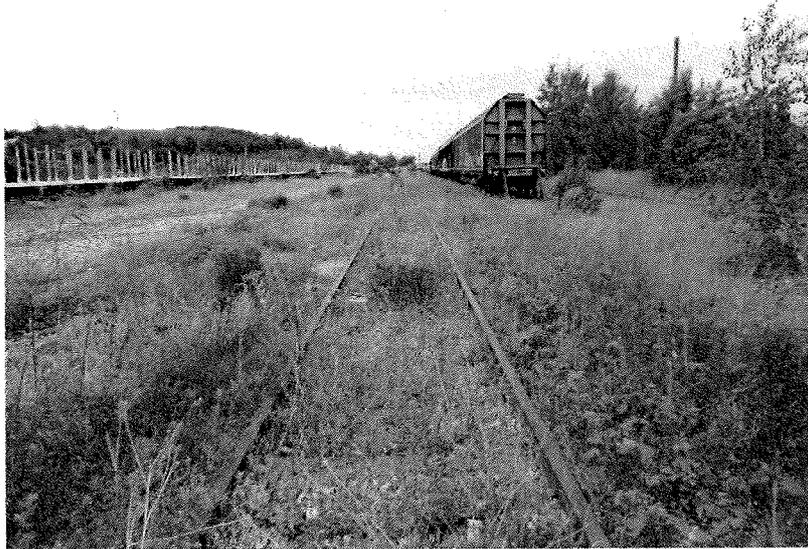
Bewuchs im Gleis

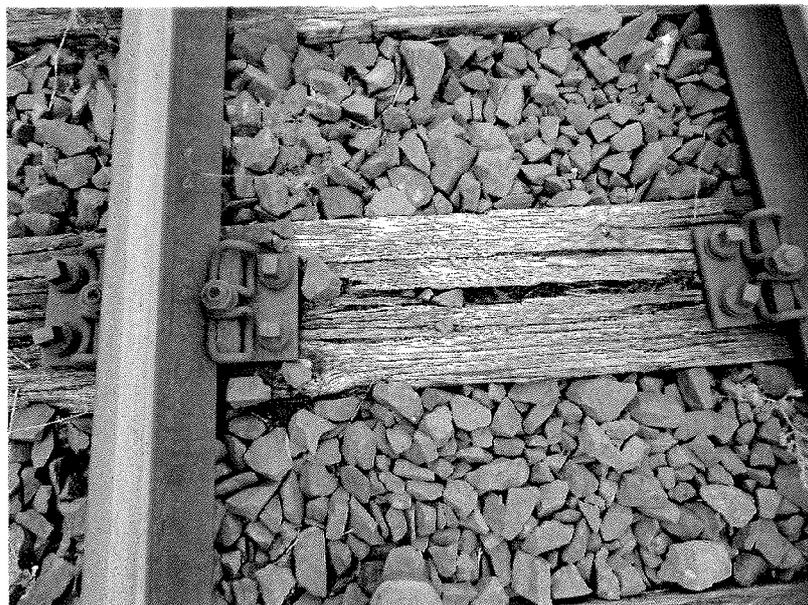
verschlissene Holzschwellen Weichen

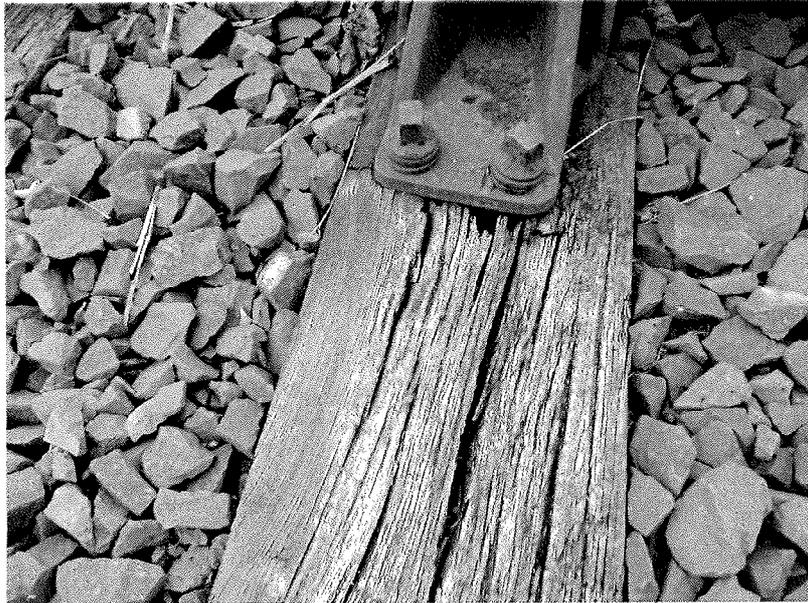
verschlissene Holzschwellen Weichen

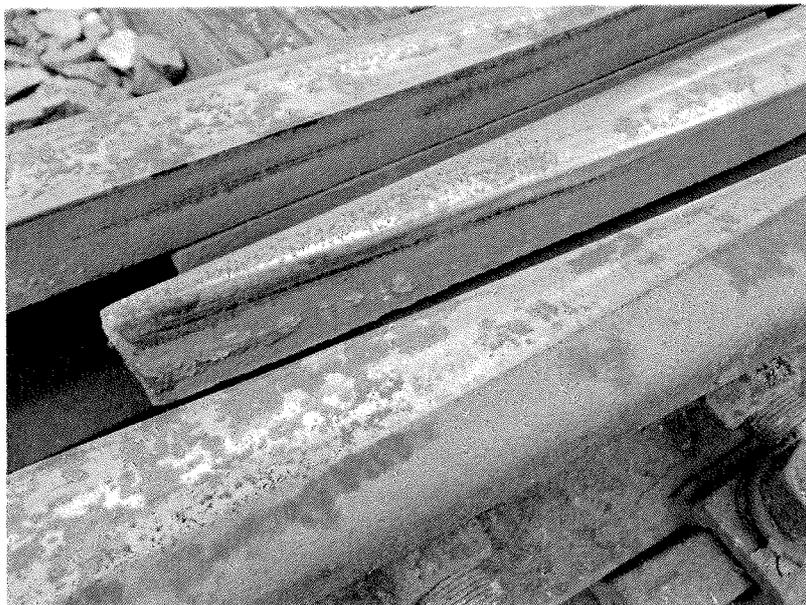
angefahrenes Herzstück

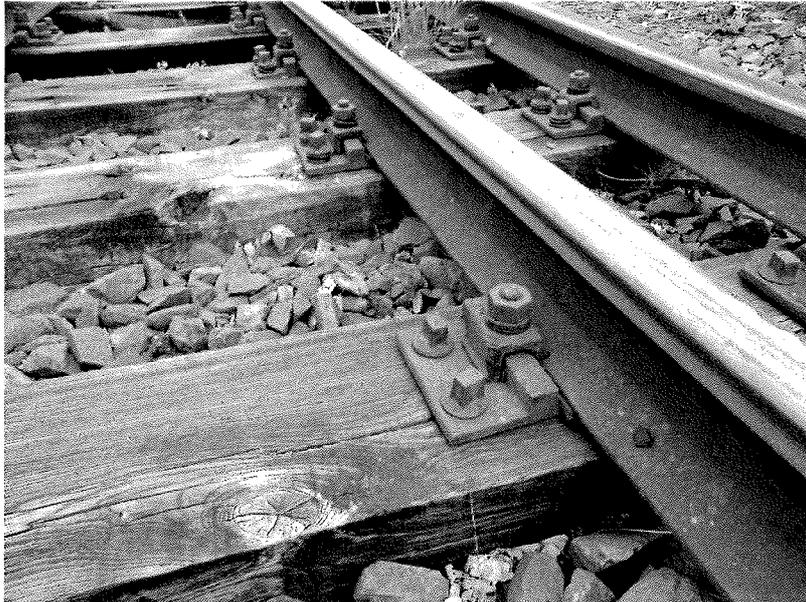
abgefahrene Zwischenschiene

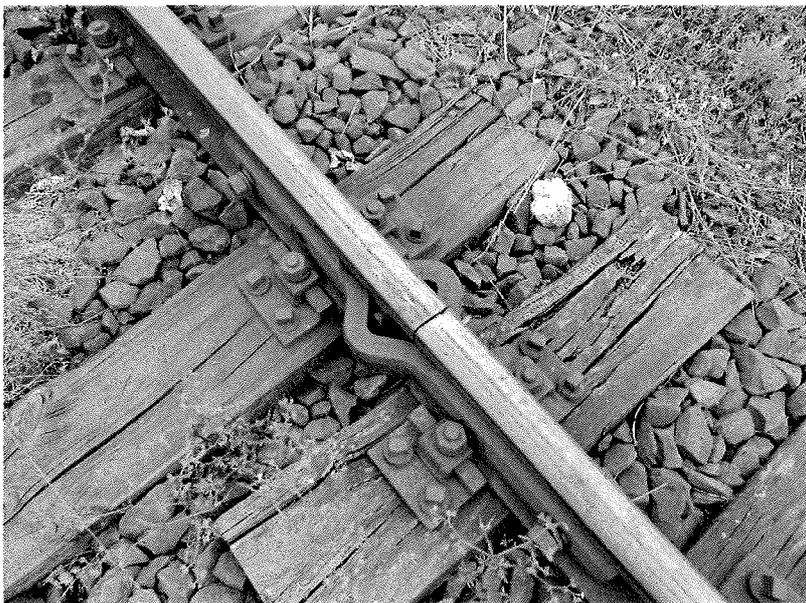
Schienenbruch

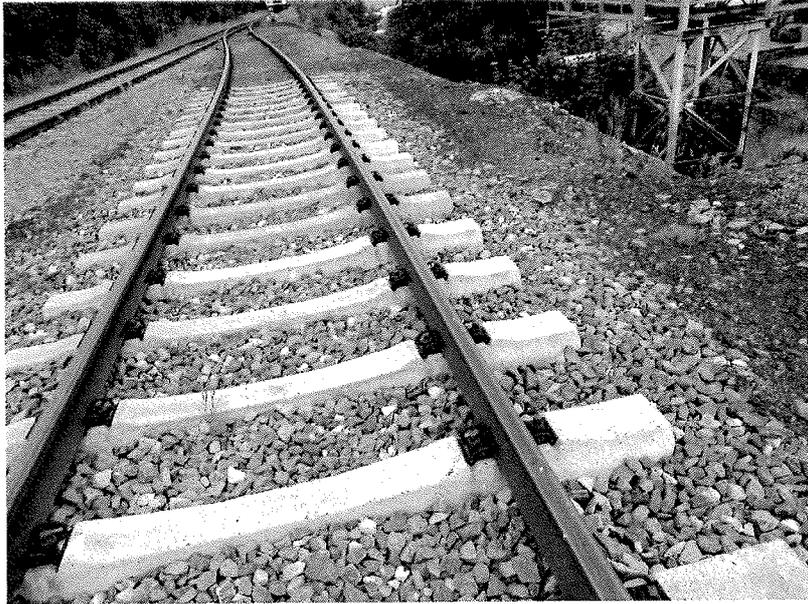
wenig Schotter im Gleis

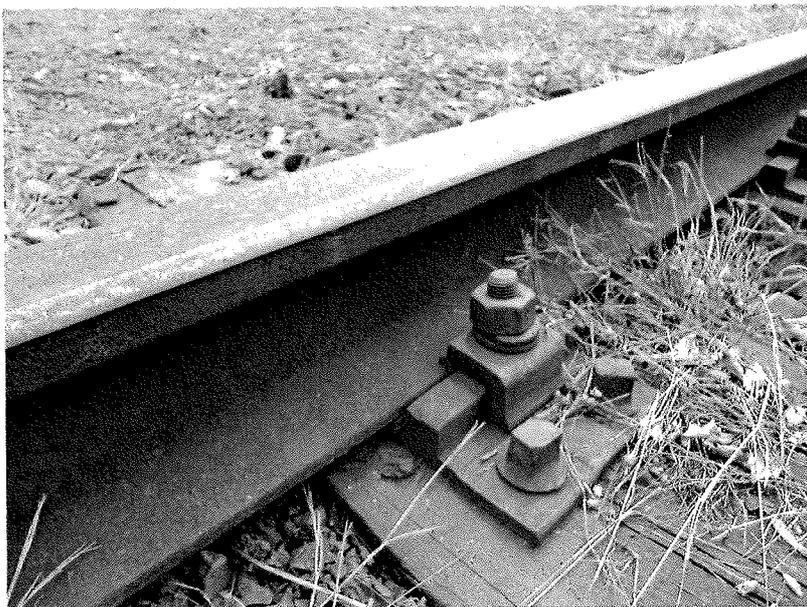
Grat an Schiene

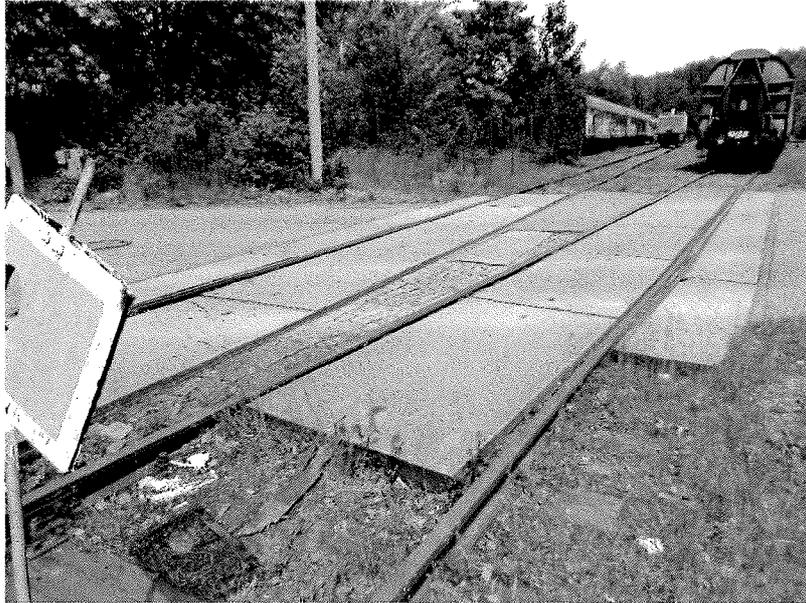
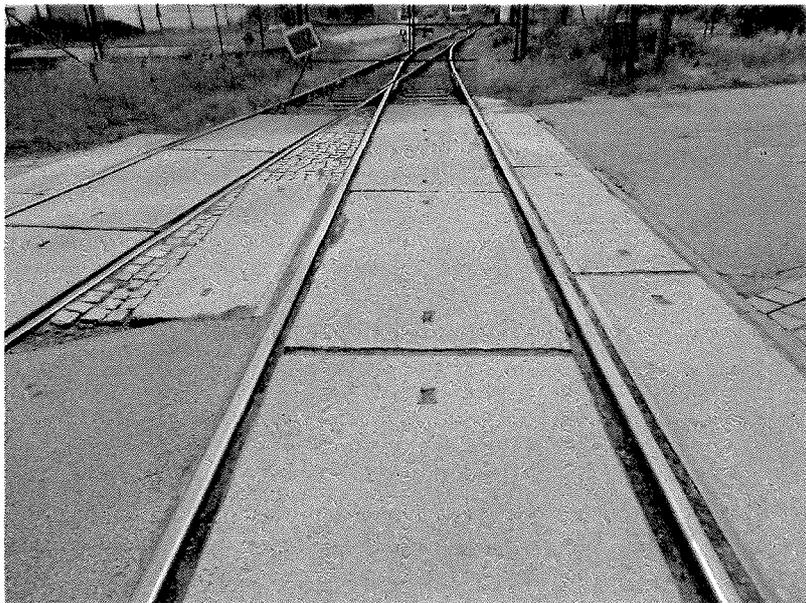
Der Plattenüberweg im Bereich Schlossstraße Höhe Weiche 117 wird Hangseitig/Strasse so angefahren, das die Schiene angefahren wird. Dies führt zu einer Spurverengung im Gleis 102 unterhalb des Grenzbereiches. Hier ist das Gleis auch gesperrt. Für eine Befahrung besteht Handlungsbedarf.

BÜ mit Spurverengung

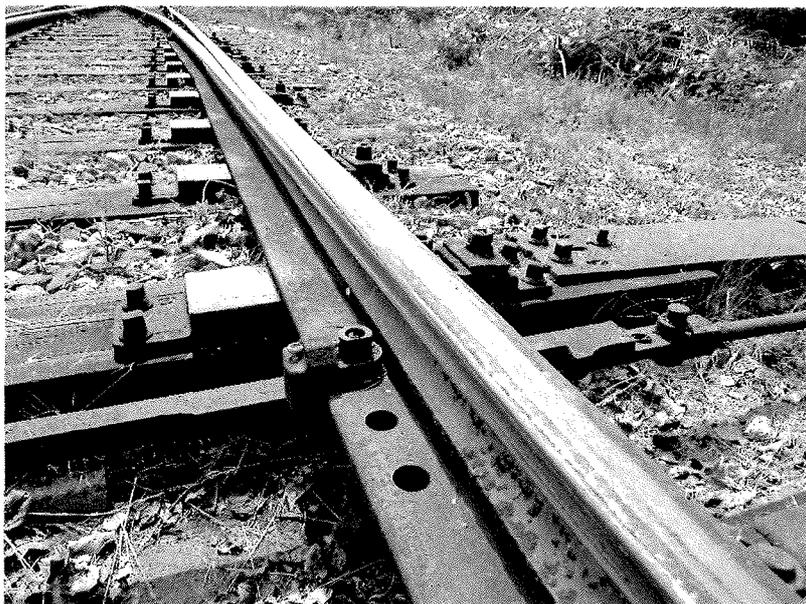
Grat an Zunge

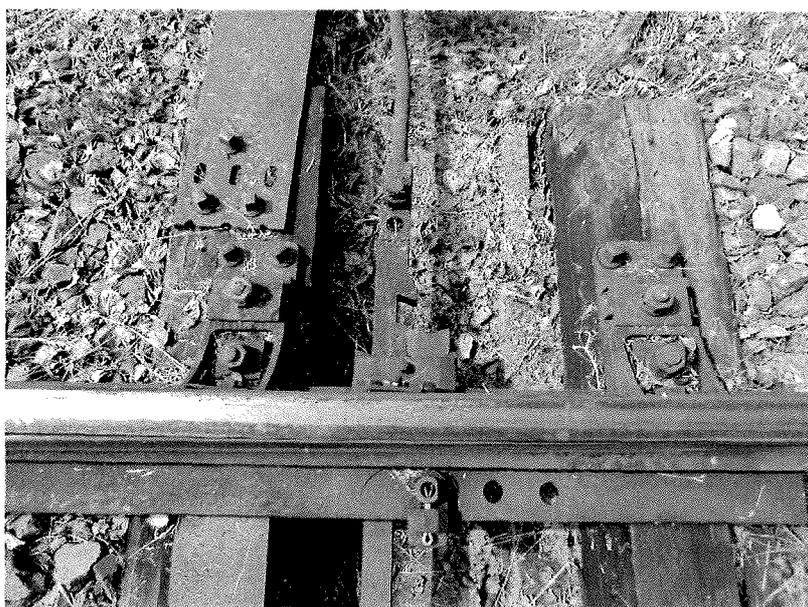
fehlende Abdeckhaube

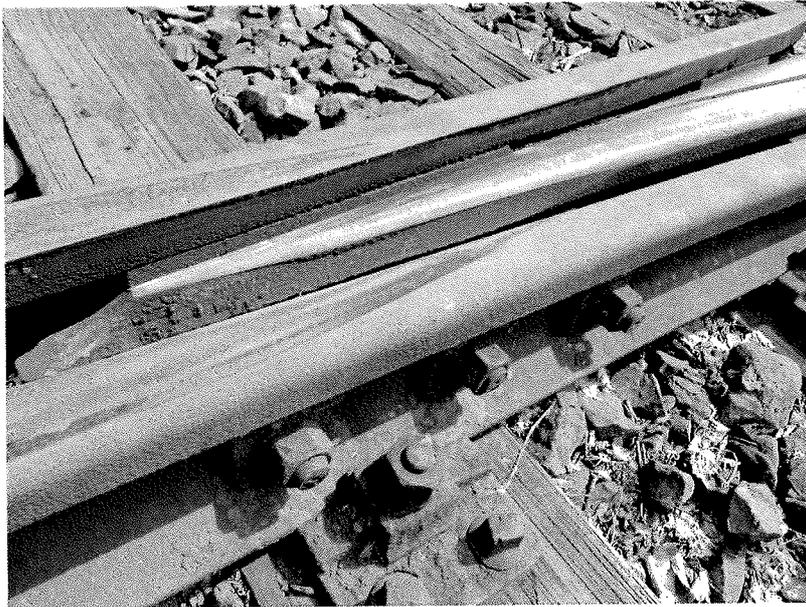
Grat am Herzstück

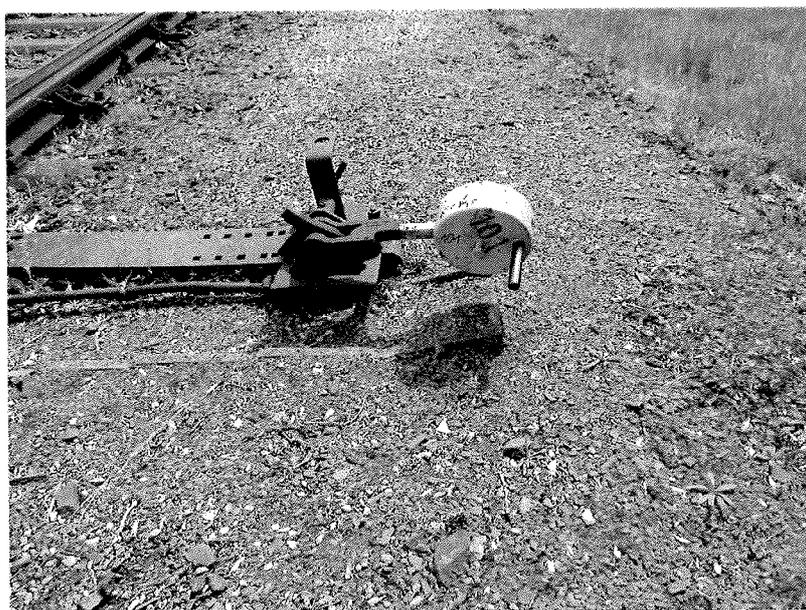
fehlender Lampenkörper

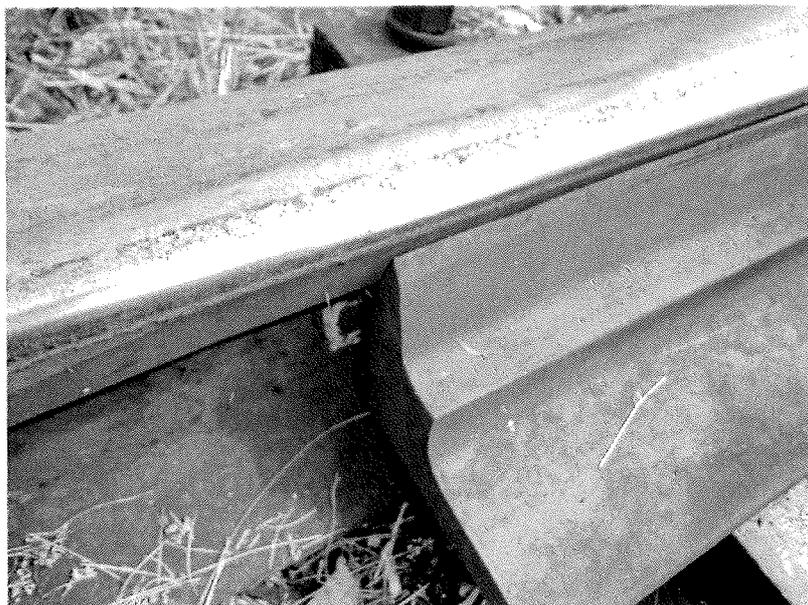
klaffende Zunge

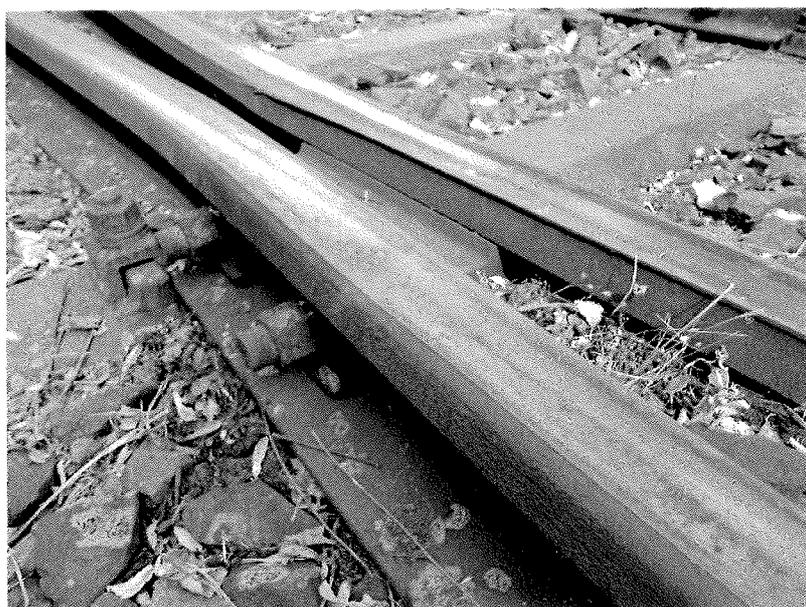
abgefahrene Flügelschiene

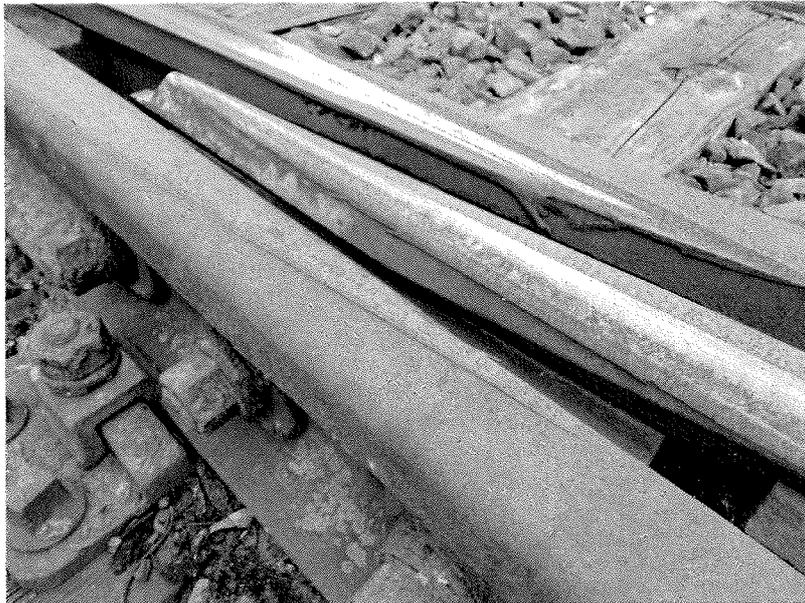
Herzstück/Flügelschiene defekt

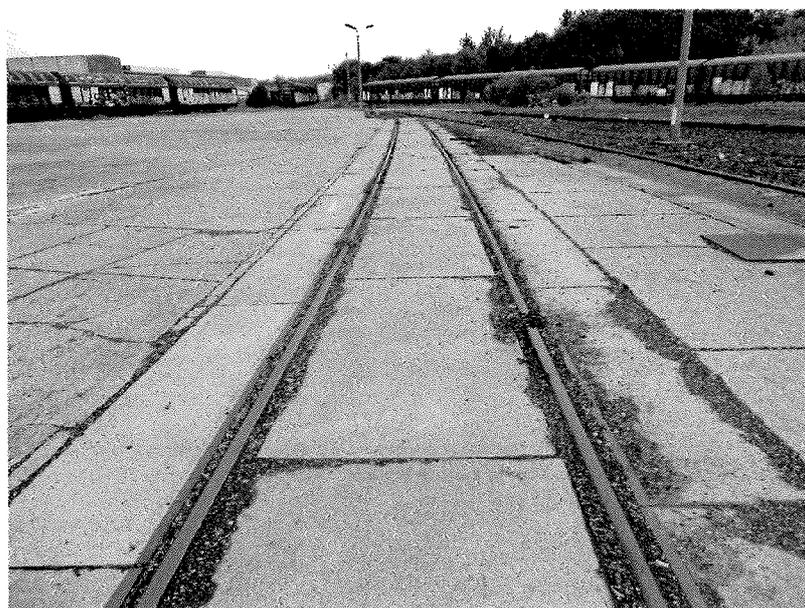
Die Fugen sind freizuhalten.

verschmutzte Fugen Platten

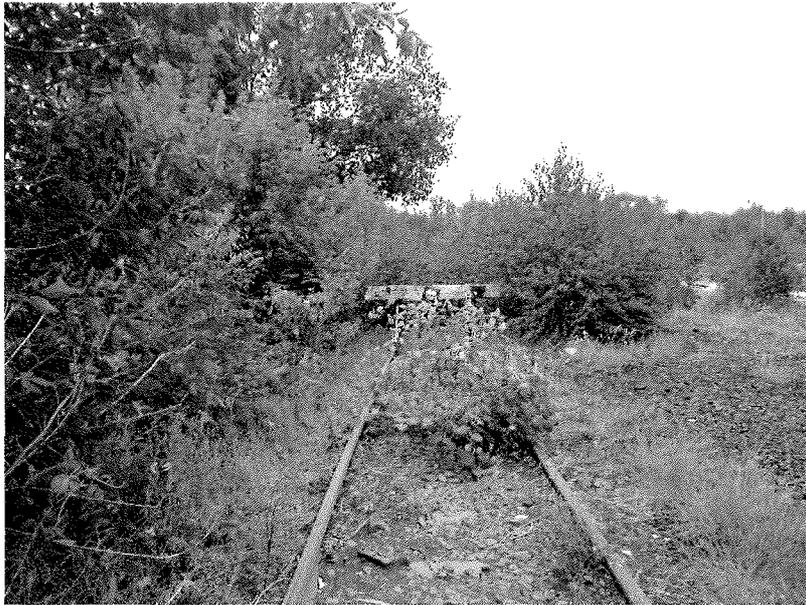
mangelhafter Gleisabschluß

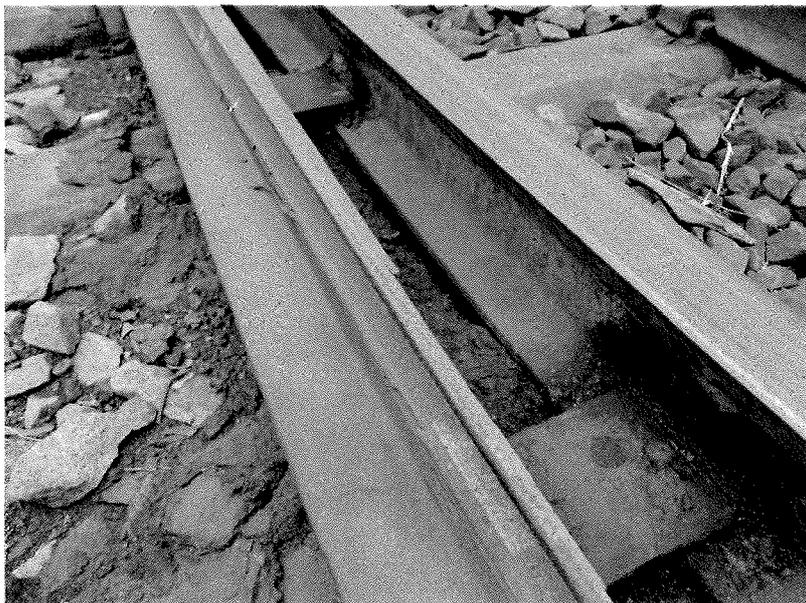
ausgebrochene Zunge
