# Prüfbericht 2024 S1

nach DIN 1076

Bauwerksname **Brücke Nr.1 Bahnzugangsbrücke Werksgelände**  
 Teilbauwerksname **Brücke Nr.1 Bahnzugangsbrücke Werksgelände**  
 Kreis **Mansfeld-Südharz**  
 Ort **Hettstedt**  
 Bauwerksrichtung **vom Haldengelände (Ost) in Richtung Werksgelände (West)**  
 Bauwerksart **Brücke als offener Rahmen**  
 Tragfähigkeit  
 Baujahr Überbau **1935** Baujahr Unterbau **1935**

Prüfrichtung **vom Haldengelände (Ost) in Richtung Werksgelände (West)**  
 Prüfer **Dipl.-Ing. (FH) Grahl**  
 Prüfung vom **18.01.2024** bis **31.01.2024**

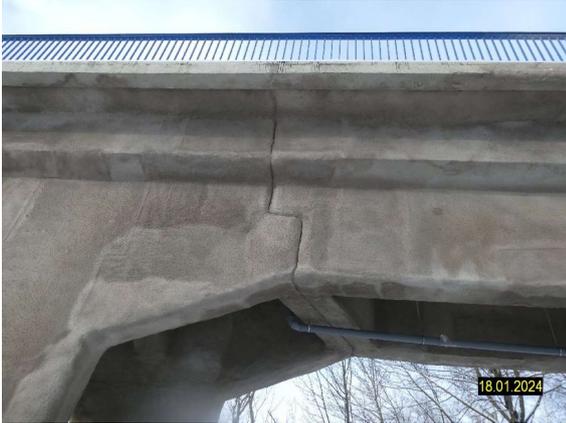
S2024\_ÜBERBAU RF BEWEGUNGSEINGESCHRÄNKT

[64] S=0, V=0, D=2 BSP-ID 259-02

Überbau, Raumfuge quer, Alle, Nicht fachgerecht, Länge: 20,000 m, Vorne und hinten am Bauwerk, Seitenfläche beidseitig, S2024: - Überbauraumfugen durch Spritzbeton bzw. -mörtel stark bewegungseingeschränkt, Maßnahme {13}

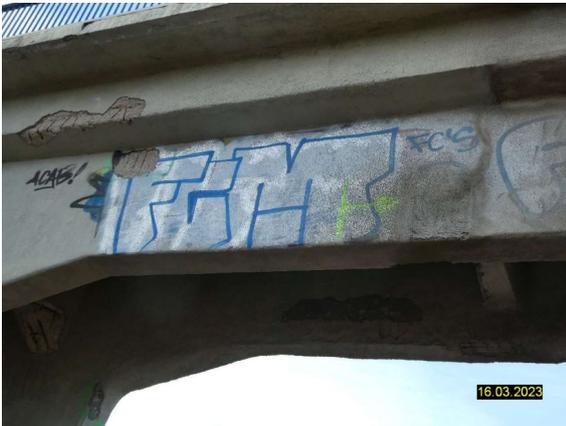
S2023\_BW GRAFFITI

[23] S=0, V=0, D=0 BSP-ID 001-01

Überbau, Betonersatzsystem, Bereichsweise, Graffiti, Schadenserweiterung, H2022: - Graffitizunahme am gesamten BW

S2023: - infolge Spritzmörtelauftrag Graffitiverringerung, Maßnahme {13}

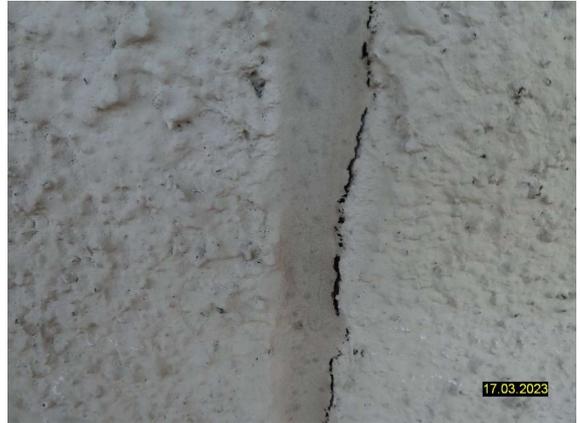
S2023\_ÜBERBAU RF-FLANKEN ABGERISSEN

[31] S=0, V=0, D=2 BSP-ID 259-02

Überbau, Fugenflanke der Raumfuge quer, Bereichsweise, Abgelöst, Länge: 20,000 m, Längs durchgehend, Seitenfläche beidseitig, Alter Schaden nicht behoben, , Maßnahme {13}

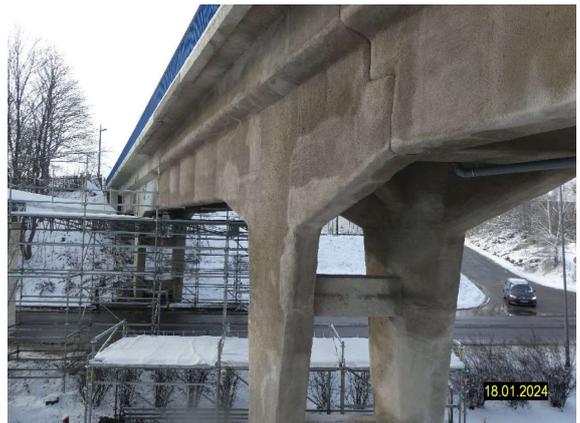
S2024\_ÜBERBAU SPRITZMÖRTELAUSTRAG\_OST FELD 2

[18] S=2, V=0, D=3 EP BSP-ID 002-99

Rahmenriegel, Betonersatzsystem, Großflächig, Ohne Befund, 2-tes Feld, Mitte längs am Bauwerk, Osten, Unterseite, Alter Schaden nicht behoben, S2014: - ausgeprägte Netzrissbildung (B bis 1,2 mm) und Aussinterung an den Rissufern

H2022: - Hohlstelle abgeschlagen ==> Bestandsbeton ausgemagert, gerissen mit Aussinterungen ==> Verkehrssicherheit für untenliegende Fahrbahn infolge Gerüstbau gegeben!

S2023: - lockere Bauteile Feld 2 (Ost) entfernt und Spritzmörtelschale aufgebracht ==> Verkehrssicherheit gegeben!, Maßnahme {13}

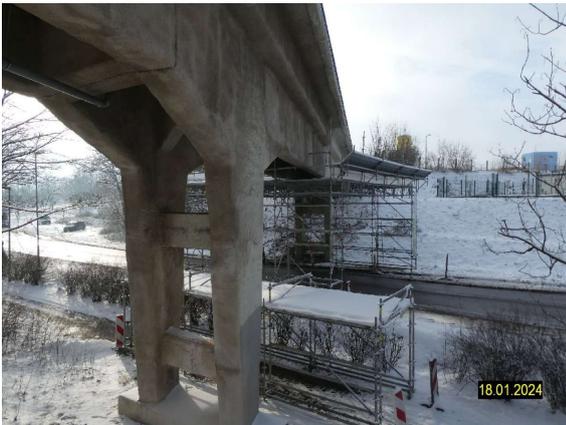
S2024\_ÜBERBAU\_LÄNGSTRÄGER  
SPRITZMÖRTELAUFTRAG\_OST FELD2\_1

[21] S=2, V=0, D=3 EP BSP-ID 002-03  
Rahmenriegel, Betonersatzsystem, Großflächig, Ohne Befund, Mitte längs am Bauwerk, Osten, Unterseite, Alter Schaden nicht behoben, S2014: - enorme Verkehrsgefährdung infolge herabfallender Betonreste! H2022: - Hohlstelle abgeschlagen ==> freiliegende Bewehrung, Bestandsbeton ausgemagert, gerissen mit Aussinterungen ==> Verkehrssicherheit für untenliegende Fahrbahn infolge Gerüstbau gegeben! S2023: - lockere Bauteile Feld 2 (Ost) entfernt und Spritzmörtelschale aufgebracht ==> Verkehrssicherheit gegeben!, Maßnahme {13}

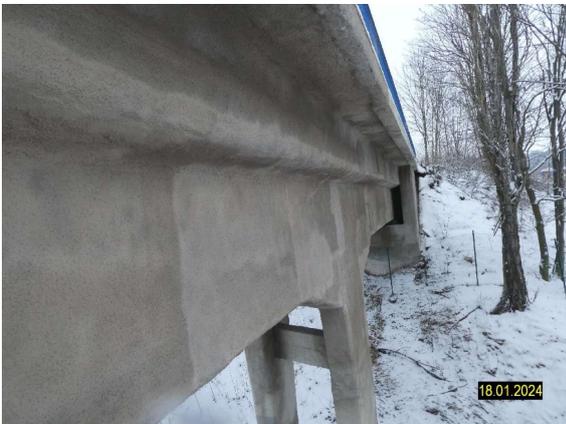
S2024\_LÄNGSTRÄGER AUSKRAGUNG  
SPRITZMÖRTELAUFTRAG\_FELD 1\_2

[14] S=2, V=0, D=2 EP BSP-ID 002-03  
Längsträger des Riegels, Betonersatzsystem, Großflächig, Ohne Befund, Süden, Unterseite, Alter Schaden nicht behoben, S2014: - Bestandsbeton unterhalb Spritzbeton rissig ==> Rissbreiten bis 0,7 mm H2022: - Süd- und Nordauskragung betroffen, Rissbreiten bis 1,0 mm S2023: - lockere Bauteile Feld 1 und 2 (Ost) entfernt und Spritzmörtelschale aufgebracht ==> Verkehrssicherheit gegeben!, Maßnahme {13}

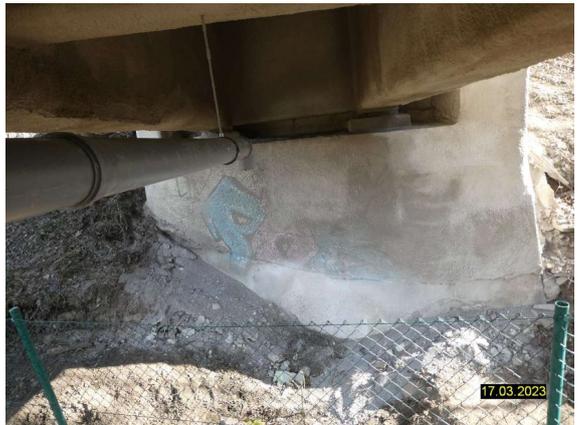
S2023\_LÄNGSTRÄGER SPRITZMÖRTELAUFTRAG\_FELD 1

[2] S=2, V=0, D=2 EP BSP-ID 002-01  
Längsträger des Riegels, Betonersatzsystem, Großflächig, Ohne Befund, Beidseitig, Unterseite, Schadensverringern, S2014: - beginnend ca. 6,00 m nach Vorderkante WL Ost (L x B = 3,00 x 0,60 m), weitere Schadstelle ca. 3,00 m nach 1. Raumfuge von Ost H2022: - Hohlstelle abgeschlagen ==> Bestandsbeton ausgemagert, gerissen mit Aussinterungen S2023: - lockere Bauteile Feld 1 entfernt und Spritzmörtelschale aufgebracht ==> Verkehrssicherheit gegeben!, Maßnahme {13}

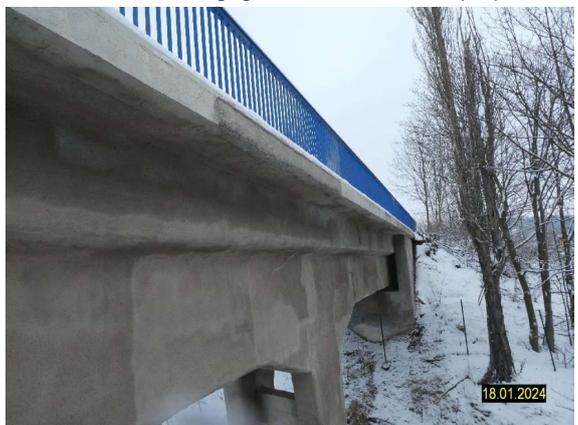
S2024\_LÄNGSTRÄGER AUSKRAGUNG  
SPRITZMÖRTELAUFTRAG\_NORD FELD 1\_2

[25] S=2, V=0, D=3 EP BSP-ID 002-03  
Längsträger des Riegels, Betonersatzsystem, Großflächig, Ohne Befund, 2-tes Feld, Mitte längs am Bauwerk, Norden, Unten außen, Schadensverringern, H2022: - Hohlstelle abgeschlagen ==> freiliegende teilweise mineralisch geschützte Bewehrung, Bestandsbeton ausgemagert, gerissen mit Aussinterungen ==> Verkehrssicherheit für untenliegende Fahrbahn infolge Gerüstbau gegeben! S2023: - lockere Bauteile Feld 1 und 2 (Ost) entfernt und Spritzmörtelschale aufgebracht ==> Verkehrssicherheit gegeben!, Maßnahme {13}

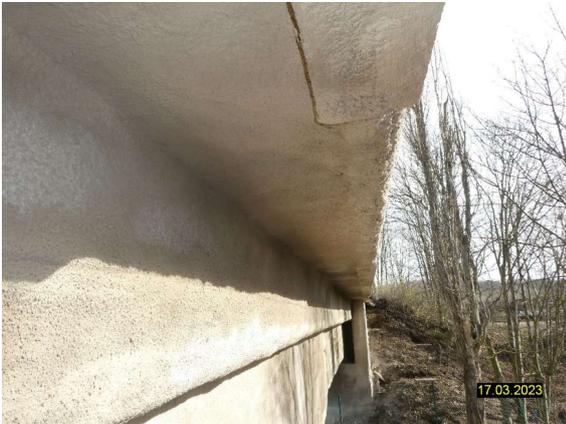
S2023\_LÄNGSTRÄGER AUSKRAGUNG  
SPRITZMÖRTELAUFTRAG\_NORD FELD 1\_2

[26] S=2, V=0, D=3 EP BSP-ID 002-03  
Längsträger des Riegels, Betonersatzsystem,  
Großflächig, Ohne Befund, 2-tes Feld, Mitte längs am  
Bauwerk, Norden, Unten außen,  
Schadensverringering, S2014: - Bestandsbeton  
unterhalb Spritzbeton rissig  
H2022: - Hohlstelle abgeschlagen ==> freiliegende  
teilweise mineralisch geschützte Bewehrung,  
Bestandsbeton ausgemagert, gerissen mit  
Aussinterungen ==> Verkehrssicherheit für  
untenliegende Fahrbahn infolge Gerüstbau gegeben!  
S2023: - lockere Bauteile Feld 1 und 2 (Ost) entfernt  
und Spritzmörtelschale aufgebracht ==>  
Verkehrssicherheit gegeben!, Maßnahme {13}

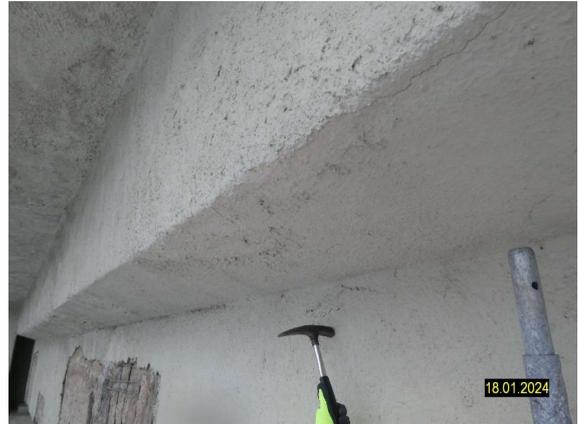
S2024\_LÄNGSTRÄGER SPRITZMÖRTELAUFTRAG  
HOHLSTELLE\_NORD FELD 2

[30] S=2, V=0, D=2 EP BSP-ID 002-01  
Längsträger des Riegels, Betonersatzsystem,  
Beginnend, Hohlraum, Norden, Unten innen,  
Schadenserweiterung, S2014: - Rissbreite bis 0,9 mm  
H2022: - Hohlstelle abgeschlagen ==> Bestandsbeton  
ausgemagert, gerissen mit Aussinterungen ==>  
Verkehrssicherheit für untenliegende Fahrbahn infolge  
Gerüstbau gegeben!  
S2023: - lockere Bauteile Feld 2 (Ost) entfernt und  
Spritzmörtelschale aufgebracht ==> Verkehrssicherheit  
gegeben! ==> erneute Hohlraumbildung in neuen  
Spritzbetonflächen!, Maßnahme {13}

Im Zusammenhang mit der Prüfung der neu hergestellten Spritzmörteloberfläche wurde bereits jetzt Hohlstellen und Rissbildungen dokumentiert.

Die Ursachen können zum einen in dem Umstand liegen, dass infolge der als unwirksam zu bezeichnenden Überbauabdichtung weiterhin Oberflächenwasser in die Konstruktion und über den porigen Beton zur Überbauunterseite geführt wird. Die Folge ist im Zusammenhang mit Frost eine weitere Verwitterung der Betonsubstanz sowie Feuchteschäden. Zum anderen kann nicht ausgeschlossen werden, dass die Spritzmörtelarbeiten unter dem Einfluss von Eisenbahnverkehr (Erschütterungen) ausgeführt worden (gestörter Abbindeprozess). Außerdem kann der Einbau des nicht starren Stahlgewebes beim Spritzen durch Schwingungen zur Beeinträchtigung des Verbundes der Spritzmörtelschicht mit dem Altbeton geführt haben.

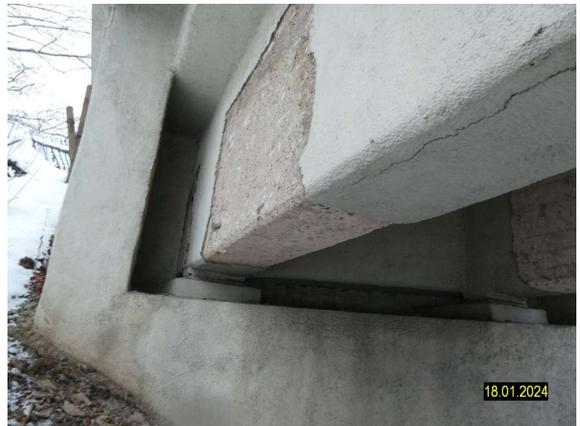
S2024\_LÄNGSTRÄGER SPRITZBETON  
ABGESCHLAGEN\_FREILIEGENDE BW\_SÜD INNEN\_AUSSEN  
FELD 3

[7] S=2, V=0, D=3 EP BSP-ID 002-02  
Längsträger des Riegels, Spritzbeton B II,  
Bereichsweise, Hohlraum, 3-tes Feld, Süden,  
Schadensverringering, S2014: - L x B = 0,30 x 0,30 m  
H2022: - Hohlstelle abgeschlagen ==> freiliegende  
teilweise mineralisch geschützte Bewehrung,  
Bestandsbeton ausgemagert, gerissen mit  
Aussinterungen ==> Verkehrssicherheit für  
untenliegende Fahrbahn infolge Gerüstbau gegeben!  
S2023: - verkehrssicherendes Gerüst zurückgebaut!  
==> lockere Bauteile Feld 3 oberhalb verkehrlichem  
Einflussbereich entfernen!  
, Maßnahme {13}

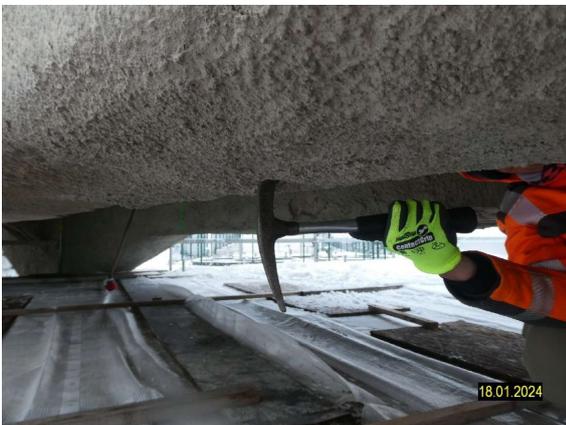
S2024\_LÄNGSTRÄGER SPRITZMÖRTELAUFTRAG  
HOHLSTELLE\_SÜD FELD 2

[15] S=2, V=0, D=3 EP BSP-ID 002-03  
Längsträger des Riegels, Betonersatzsystem,  
Beginnend, Hohlstelle, 2-tes Feld, Beidseitig,  
Unterseite, Schadensverringderung, S2014: -  
Bestandsbeton unterhalb Spritzbeton durchfeuchtet,  
Bewehrung rostig  
H2022: - Hohlstelle abgeschlagen ==> freiliegende  
Bewehrung, Bestandsbeton ausgemagert, gerissen mit  
Aussinterungen ==> Verkehrssicherheit für  
untenliegende Fahrbahn infolge Gerüstbau gegeben!  
S2023: - lockere Bauteile Feld 2 (Ost) entfernt und  
Spritzmörtelschale aufgebracht ==> Verkehrssicherheit  
gegeben! ==> erneute Hohlraumbildung in neuen  
Spritzbetonflächen!  
S2024: - neue Hohlstellen auch auf Südseite!,  
Maßnahme {13}

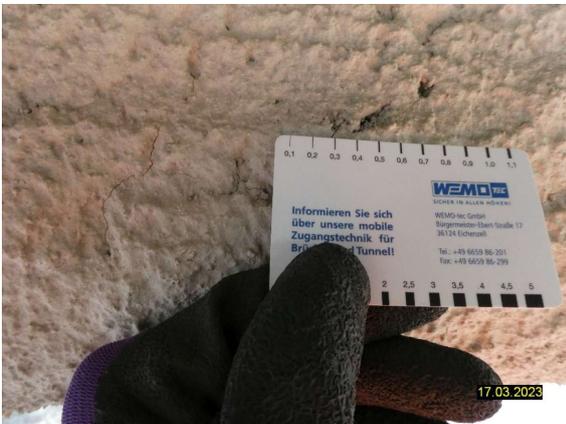
S2023\_LÄNGSTRÄGER ALTSPRITZBETON GERISSEN

[4] S=0, V=0, D=2 EP BSP-ID 006-01-04  
Längsträger des Riegels, Spritzbeton B II, Vereinzelt,  
Netzrisse Rissbreite 0,2 - < 0,4 mm, Längs  
durchgehend, Seitenfläche beidseitig, Oben außen,  
Alter Schaden nicht behoben, S2014: - L bis 0,60 m  
H2022: - Nordseite ebenfalls betroffen, Maßnahme  
{13}

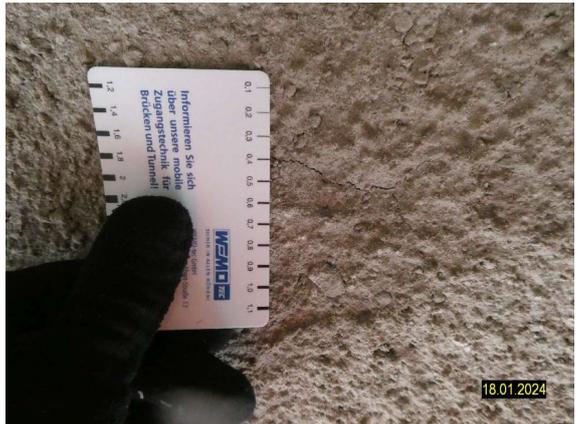
S2024\_LÄNGSTRÄGER SPRITZMÖRTELAUFTRAG  
NETZRISSE\_FELD 1\_2

[60] S=0, V=0, D=1 BSP-ID 006-01-02  
Längsträger des Riegels, Betonersatzsystem,  
Vereinzelt, Netzrisse Rissbreite 0,2 - < 0,4 mm, Längs  
durchgehend, Seitenfläche beidseitig, Oben außen,  
Instandsetzung schadhaft, S2023: - Netzrisse in  
erneuerten Spritzmörtelauftragsflächen der Felder 1  
und 2, Maßnahme {13}

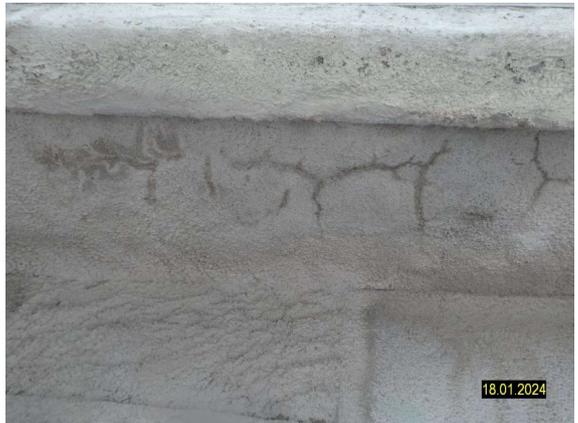
S2024\_LÄNGSTRÄGER AUSKRAGUNG  
SPRITZMÖRTELAUFTRAG\_NETZRISSE MIT  
AUSSINTERUNG\_SÜD FELD 2

[61] S=0, V=0, D=2 BSP-ID 006-01-02  
Längsträger des Riegels, Betonersatzsystem,  
Beginnend, Netzriss mit Aussinterung, 2-tes Feld,  
Mitte längs am Bauwerk, Süden, Schadensenerweiterung,  
S2023: - Querrisse in erneuerten  
Spritzmörtelauftragsflächen der Felder 1 und 2,  
Maßnahme {13}

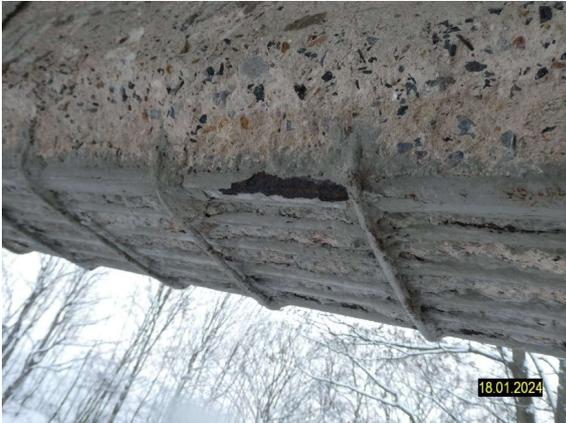
S2024\_LÄNGSTRÄGER SPRITZBETON  
ABGESCHLAGEN\_FREILIEGENDE BW\_SÜD FELD 3

[13] S=2, V=0, D=3 EP BSP-ID 002-02  
Längsträger des Riegels, Spritzbeton B II, Großflächig, Abplatzung mit freiliegender Bewehrung, 3-tes Feld, Süden, Unterseite, Schadensverringderung, H2022: - Hohlstelle abgeschlagen ==> freiliegende teilweise mineralisch geschützte Bewehrung, Bestandsbeton ausgemagert, gerissen mit Aussinterungen ==> Verkehrssicherheit für untenliegende Fahrbahn infolge Gerüstbau gegeben!  
S2023: - verkehrssicherendes Gerüst zurückgebaut!  
==> lockere Bauteile Feld 3 oberhalb verkehrlichem Einflussbereich entfernen!  
S2024: - verkehrssicherndes Gerüst Feld 3/ Pfeiler 2 wieder errichtet!, mineralischer Korrosionsschutz beginnend ablösend, Maßnahme {13}

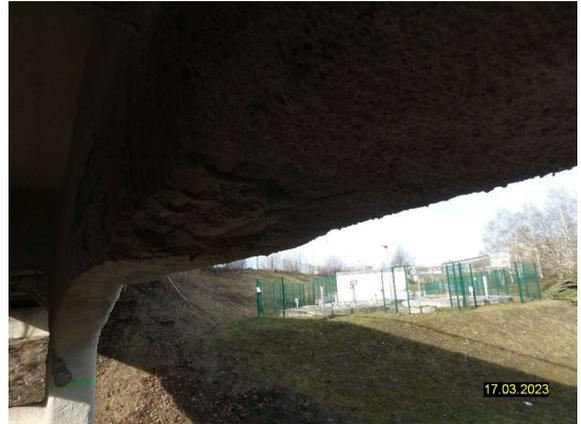
S2023\_LÄNGSTRÄGER SPRITZBETON  
ABGESCHLAGEN\_FREILIEGENDE BW\_NORDWEST FELD 2

[16] S=2, V=0, D=3 EP BSP-ID 002-03  
Längsträger des Riegels, Spritzbeton B II, Bereichsweise, Abplatzung mit freiliegender Bewehrung, 2-tes Feld, Beidseitig, Unterseite, Schadensverringderung, S2014: - Bereich 4. Querträger  
H2022: - Hohlstelle abgeschlagen ==> freiliegende Bewehrung, Bestandsbeton ausgemagert, gerissen mit Aussinterungen ==> Verkehrssicherheit für untenliegende Fahrbahn infolge Gerüstbau gegeben!  
S2023: - verkehrssicherendes Gerüst zurückgebaut!  
==> lockere Bauteile Feld 2 (Nordwest) oberhalb verkehrlichem Einflussbereich entfernen!  
S2024: - verkehrssicherndes Gerüst Feld 2 wieder errichtet!, Maßnahme {13}

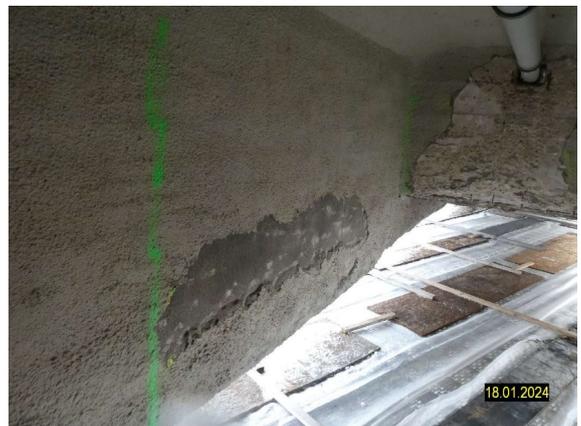
S2024\_LÄNGSTRÄGER SPRITZBETON  
ABGESCHLAGEN\_NORD FELD 2

[19] S=2, V=0, D=3 EP BSP-ID 002-03  
Längsträger des Riegels, Spritzbeton B II, Ausgeprägt, Abplatzung mit freiliegender Bewehrung, Norden, Unten innen, Schadensverringderung, S2014: - L x B = 2,00 x 0,60 m; Rissbreite = 3,5 mm  
H2022: - Hohlstelle abgeschlagen ==> freiliegende Bewehrung, Bestandsbeton ausgemagert, gerissen mit Aussinterungen ==> Verkehrssicherheit für untenliegende Fahrbahn infolge Gerüstbau gegeben!  
S2023: - verkehrssicherendes Gerüst zurückgebaut!  
==> lockere Bauteile Feld 2 oberhalb verkehrlichem Einflussbereich entfernen!  
S2024: - verkehrssicherndes Gerüst Feld 2 wieder errichtet!, Maßnahme {13}

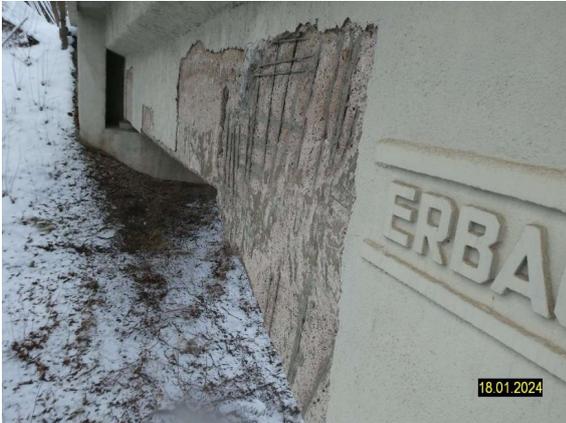
S2024\_LÄNGSTRÄGER SPRITZBETON  
ABGESCHLAGEN\_FREILIEGENDE BW\_ ÜBER PFEILER 2\_SÜD

[34] S=2, V=0, D=3 EP BSP-ID 002-03  
Längsträger des Riegels, Spritzbeton B II,  
Bereichsweise, Abplatzung mit freiliegender  
Bewehrung, Fläche: 2,00 m<sup>2</sup>, 3-tes Feld, Süden, Oben  
außen, Schadensverringderung, H2022: - Hohlstelle  
abgeschlagen ==> freiliegende teilweise mineralisch  
geschützte Bewehrung, Bestandsbeton ausgemagert,  
gerissen mit Aussinterungen ==> Verkehrssicherheit  
für untenliegende Fahrbahn infolge Gerüstbau  
gegeben!

S2023: - verkehrssicherendes Gerüst zurückgebaut!  
==> lockere Bauteile (innen und außen) oberhalb  
verkehrlichem Einflussbereich entfernen!

S2024: - verkehrssicherndes Gerüst Feld 2/ Pfeiler 2  
wieder errichtet!, Maßnahme {13}

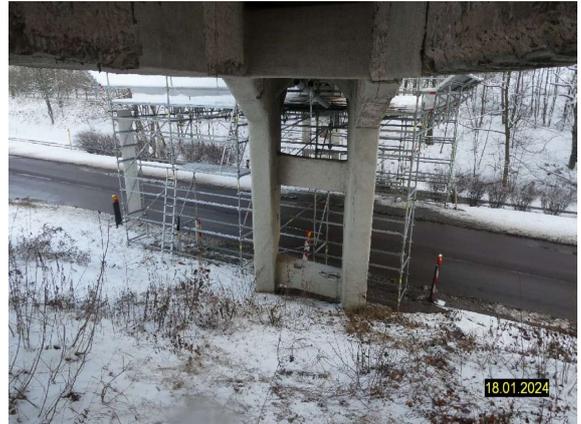
S2024\_LÄNGSTRÄGER SPRITZBETON  
ABGESCHLAGEN\_FREILIEGENDE BW\_FELD 3

[37] S=2, V=0, D=3 EP BSP-ID 002-02  
Längsträger des Riegels, Spritzbeton B II,  
Bereichsweise, Abplatzung mit freiliegender  
Bewehrung, Fläche: 3,00 m<sup>2</sup>, 5,00 m vor  
Bauwerksende, Süden, Unterseite,  
Schadensverringderung, H2022: - Hohlstelle  
abgeschlagen ==> freiliegende teilweise mineralisch  
geschützte Bewehrung, Bestandsbeton ausgemagert,  
gerissen mit Aussinterungen

S2023: - verkehrssicherendes Gerüst zurückgebaut!  
==> lockere Bauteile (innen und außen) oberhalb  
verkehrlichem Einflussbereich entfernen!

S2024: - verkehrssicherndes Gerüst Feld 2/ Pfeiler 2  
wieder errichtet!, Maßnahme {13}

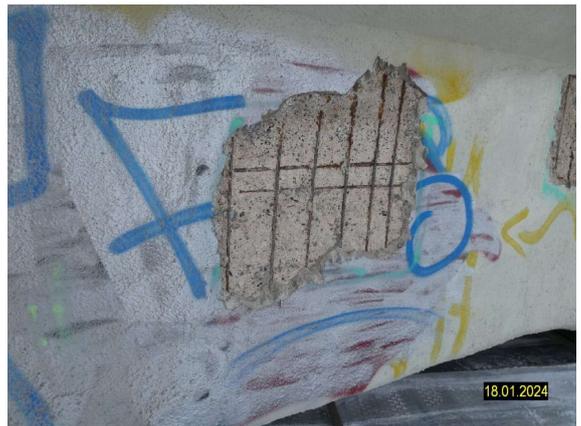
S2024\_LÄNGSTRÄGER SPRITZBETON  
ABGEPLATZT\_FREILIEGENDE BW\_WEST FELD 2

[8] S=2, V=0, D=3 EP BSP-ID 002-03  
Längsträger des Riegels, Spritzbeton B II,  
Bereichsweise, Abplatzung mit freiliegender  
Bewehrung, 2-tes Feld, Seitenfläche beidseitig, Oben  
außen, Schadensverringderung, S2014: - L x B = 0,50 x  
0,50 m

H2022: - Hohlstellen Nord-/ Südseite abgeplatzt ==>  
freiliegende Bewehrung, Bestandsbeton ausgemagert,  
gerissen mit Aussinterungen ==> Verkehrssicherheit  
für untenliegende Fahrbahn infolge Gerüstbau  
gegeben!

S2023: - verkehrssicherendes Gerüst zurückgebaut!  
==> lockere Bauteile Feld 2/ 3 oberhalb verkehrlichem  
Einflussbereich entfernen!

S2024: - verkehrssicherndes Gerüst Feld 2 wieder  
errichtet!  
, Maßnahme {13}

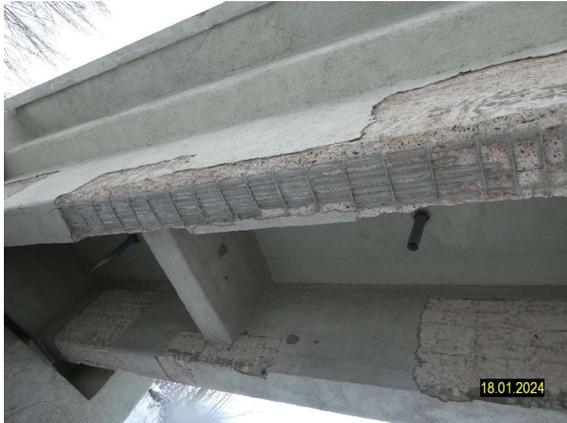
S2024\_LÄNGSTRÄGER SPRITZBETON  
ABGESCHLAGEN\_FREILIEGENDE BW\_SÜD FELD 3\_1

[9] S=3, V=0, D=3 EP BSP-ID 002-03  
Längsträger des Riegels, Spritzbeton B II, Großflächig, Abplatzung mit freiliegender Bewehrung, 3-tes Feld, Süden, Unterseite, Schadensverringern, H2022: - Hohlstelle abgeschlagen ==> freiliegende teilweise mineralisch geschützte Bewehrung, Bestandsbeton ausgemagert, gerissen mit Aussinterungen  
S2023: - verkehrssicherndes Gerüst zurückgebaut! ==> lockere Bauteile (innen und außen) oberhalb verkehrlichem Einflussbereich entfernen!  
S2024: - verkehrssicherndes Gerüst Feld 2/ Pfeiler 2 wieder errichtet!, Maßnahme {13}

Der Mangel/Schaden beeinträchtigt die Standsicherheit des Bauteils und des Bauwerks.  
Eine Nutzungseinschränkung ist gegebenenfalls umgehend vorzunehmen.  
Schadensbeseitigung kurzfristig erforderlich.  
Wegen Schäden an folgenden Bauteilen:  
- Längsträger des Riegels

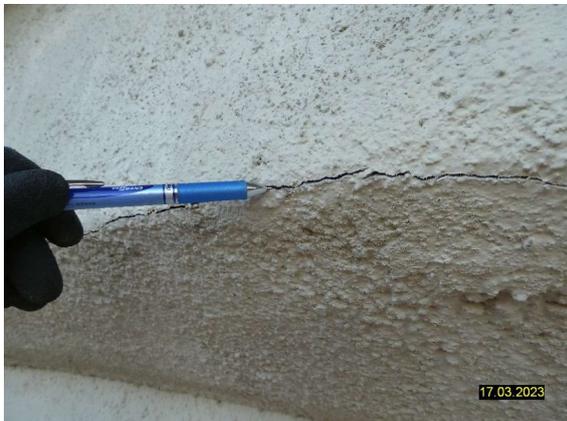
S2023\_LÄNGSTRÄGER AUSKRAGUNG SPRITZBETON  
GERISSEN\_HOHLKLINGEND\_FELD 2

[12] S=2, V=0, D=2 EP BSP-ID 002-02  
Längsträger des Riegels, Spritzbeton B II, Bereichsweise, Gerissen und hohl klingend, 2-tes Feld, Beidseitig, Unterseite, Schadensverringern, H2022: - Verkehrssicherheit für untenliegende Fahrbahn infolge Gerüstbau gegeben!  
S2023: - verkehrssicherndes Gerüst zurückgebaut! ==> lockere Bauteile Feld 2/ 3 oberhalb verkehrlichem Einflussbereich entfernen!  
S2024: - verkehrssicherndes Gerüst Feld 2/ Pfeiler 2 wieder errichtet!, Maßnahme {13}

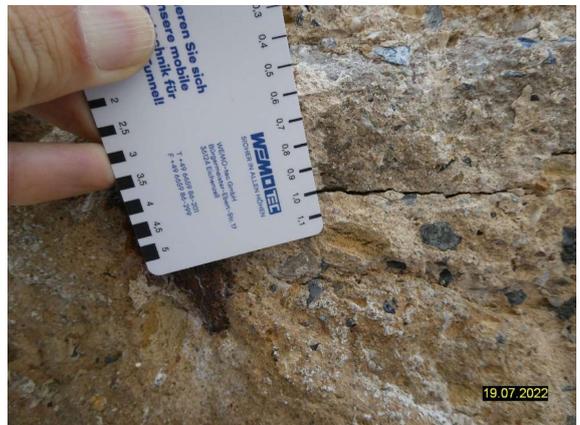
H2022\_LÄNGSTRÄGERAUSKRAGUNG BETON GERISSEN

[55] S=2, V=0, D=3 EP BSP-ID 002-03  
Längsträger des Riegels, Beton, Großflächig, Gerissen und hohl klingend, Breite: 1,0 mm, Beidseitig, Unterseite, H2022: - freiliegende Bewehrung, Bestandsbeton ausgemagert, gerissen mit Aussinterungen ==> Verkehrssicherheit für untenliegende Fahrbahn infolge Gerüstbau gegeben!  
S2023: - lockere Bauteile Feld 1 und 2 (Ost) entfernt und Spritzmörtelschale aufgebracht ==> Verkehrssicherheit gegeben! ==> teilweise erneute Hohlraumbildung in neuen Spritzmörtelauftragsflächen! Risse Bestandsbeton größtenteils nicht mehr sichtbar!, Maßnahme {13}

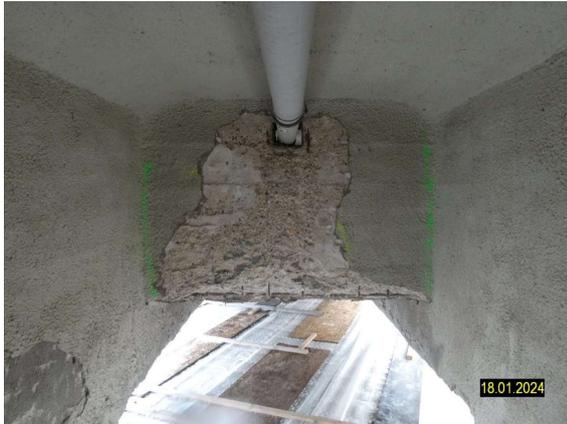
S2024\_QUERSCHOTT SPRITZBETON  
ABGESCHLAGEN\_FREILIEGENDE BW-FELD 2

[20] S=2, V=0, D=3 EP BSP-ID 002-03  
Querträger des Riegels, Spritzbeton B II, Großflächig, Abplatzung mit freiliegender Bewehrung, 2-tes Feld, Mitte längs am Bauwerk, Unterseite, Schadensverringern, S2014: - enorme Verkehrsgefährdung infolge herabfallender Betonreste!  
H2022: - Hohlstelle abgeschlagen ==> Bestandsbeton ausgemagert, gerissen mit Aussinterungen ==> Verkehrssicherheit für untenliegende Fahrbahn infolge Gerüstbau gegeben!  
S2023: - verkehrssicherndes Gerüst zurückgebaut! ==> lockere Bauteile Feld 2 oberhalb verkehrlichem Einflussbereich entfernen!  
S2024: - verkehrssicherndes Gerüst Feld 2 wieder errichtet!, Maßnahme {13}

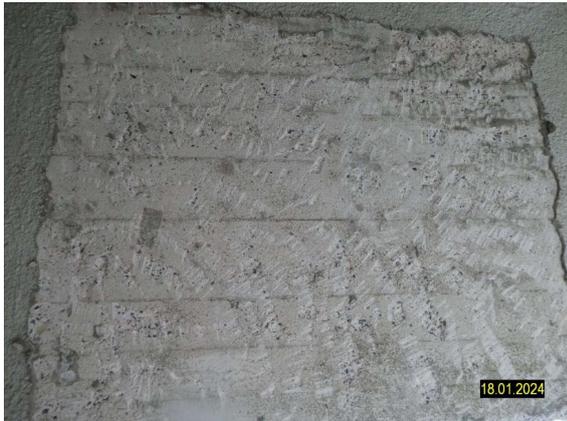
S2024\_ÜBERBAU\_ENDQUERTRÄGER SPRITZBETON  
ABGESCHLAGEN\_FREILIEGENDE BW\_HINTEN

[40] S=2, V=0, D=3 EP BSP-ID 002-02  
Endquerträger des Riegels, Spritzbeton B II, Eine Stelle, Abplatzung mit freiliegender Bewehrung, Fläche: 8,00 m<sup>2</sup>, Widerlager hinten, Süden, Innen, Alter Schaden nicht behoben, H2022: - Hohlstelle abgeschlagen ==> freiliegende teilweise mineralisch geschützte Bewehrung, Bestandsbeton ausgemagert, gerissen mit Aussinterungen, Maßnahme {13}

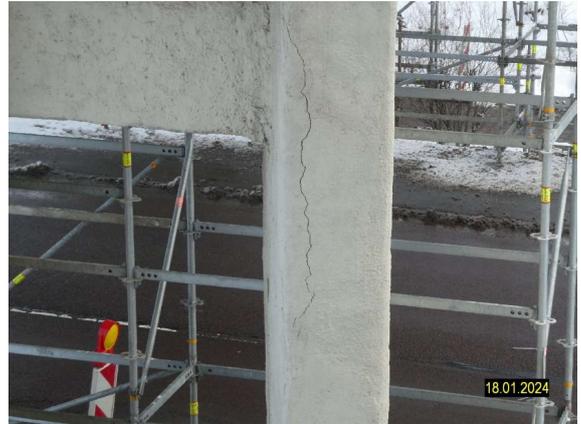
S2024\_PFEILER 2 SPRITZBETON  
GERISSEN\_HOHLSTELLE\_NORD

[38] S=2, V=0, D=2 EP BSP-ID 021-07  
Pfeiler / Stütze als Vollquerschnitt, Spritzbeton B II, Bereichsweise, Hohlraum, 2-ter Pfeiler/Stütze, Beidseitig, Mitte innen, Schadensverringering, S2023: - verkehrssicherendes Gerüst zurückgebaut! ==> lockere Bauteile Pfeiler 2 oberhalb verkehrlichem Einflussbereich entfernen!, betrifft Nord- und Südseite  
S2024: - verkehrssicherendes Gerüst Feld 2/ Pfeiler 2 wieder errichtet!, Maßnahme {13}

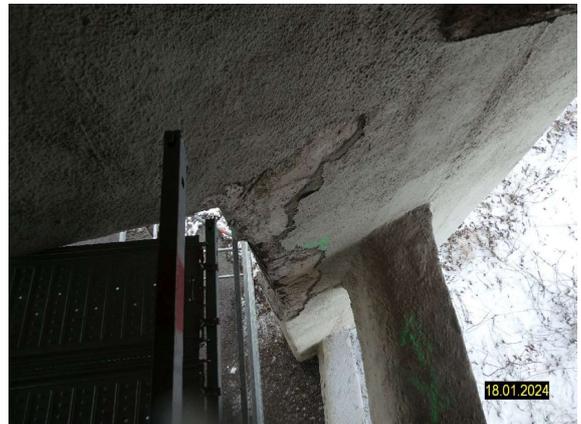
S2024\_PFEILER 2 SPRITZBETON  
ABGESCHLAGEN\_FREILIEGENDE BW\_SÜD

[35] S=2, V=0, D=3 EP BSP-ID 021-10  
Pfeiler / Stütze als Vollquerschnitt, Beton, Eine Stelle, Abplatzung mit freiliegender Bewehrung, Tiefe: 6,0 cm, 2-ter Pfeiler/Stütze, Süden, Oben innen, Schadensverringering, H2022: - Hohlstelle abgeschlagen ==> freiliegende Bewehrung, Bestandsbeton ausgemagert, gerissen mit Aussinterungen ==> Verkehrssicherheit für untenliegende Fahrbahn infolge Gerüstbau gegeben!  
S2023: - verkehrssicherendes Gerüst zurückgebaut! ==> lockere Bauteile Pfeiler 2 oberhalb verkehrlichem Einflussbereich entfernen!  
S2024: - verkehrssicherendes Gerüst Feld 2/ Pfeiler 2 wieder errichtet!, Maßnahme {13}

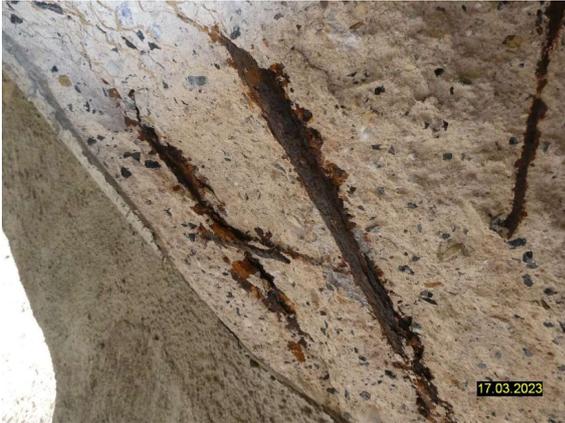
S2023\_PFEILER 2 SPRITZBETON  
ABGESCHLAGEN\_FREILIEGENDE BW\_OBEN

[59] S=2, V=2, D=3 BSP-ID 021-11  
Pfeiler / Stütze als Vollquerschnitt, Spritzbeton B II, Bereichsweise, Abplatzung mit freiliegender Bewehrung, 2-ter Pfeiler/Stütze, Beidseitig, Oben, Alter Schaden nicht behoben, S2023: - verkehrssicherendes Gerüst zurückgebaut! ==> lockere Bauteile Pfeiler 2 oberhalb verkehrlichem Einflussbereich entfernen!, betrifft Nord- und Südseite, Maßnahme {13}

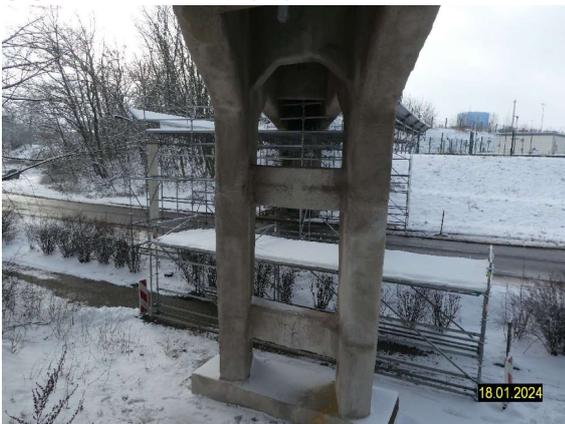
S2024\_PFEILER 1 SPRITZMÖRTELAUFTRAG

[10] S=2, V=0, D=2 EP BSP-ID 021-08  
Pfeilerschaft, Pfeiler als Vollquerschnitt, Betonersatzsystem, Großflächig, Ohne Befund, 1-ter Pfeiler/Stütze, Beidseitig, Oben außen, Alter Schaden nicht behoben, S2014: - Hohlstelle ca. 1,00 m<sup>2</sup>, Rissbreite bis 3,00 mm  
H2022: - Verkehrssicherheit für untenliegende Gehbahn infolge Gerüstbau gegeben!  
S2023: - lockere Bauteile Pfeiler 1 entfernt und Spritzmörtelschale aufgebracht ==> Verkehrssicherheit gegeben!, Maßnahme {13}

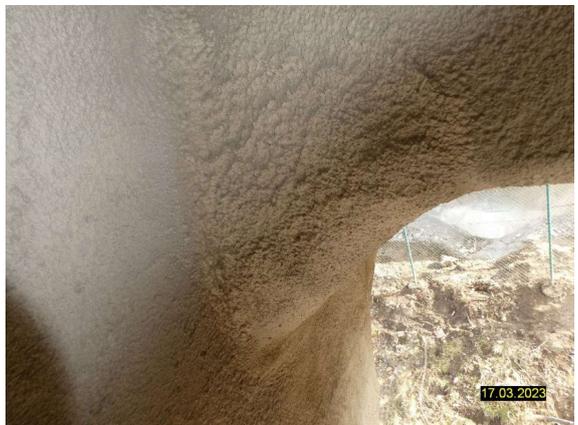
S2023\_PFEILER 1 SPRITZMÖRTELAUFTRAG\_OBEN INNEN

[22] S=2, V=0, D=2 EP BSP-ID 021-07  
Pfeilerschaft, Pfeiler als Vollquerschnitt, Betonersatzsystem, Bereichsweise, Ohne Befund, 1-ter Pfeiler/Stütze, Norden, Oben innen, Schadensverringering, S2014: - Rissbreite bis 0,3 mm, Länge 0,60 m  
H2022: - Hohlstelle abgeschlagen ==> freiliegende Bewehrung, Bestandsbeton ausgemagert, gerissen mit Aussinterungen ==> Verkehrssicherheit für untenliegende Gehbahn infolge Gerüstbau gegeben!  
S2023: - lockere Bauteile Pfeiler 1 entfernt und Spritzmörtelschale aufgebracht ==> Verkehrssicherheit gegeben!, Maßnahme {13}

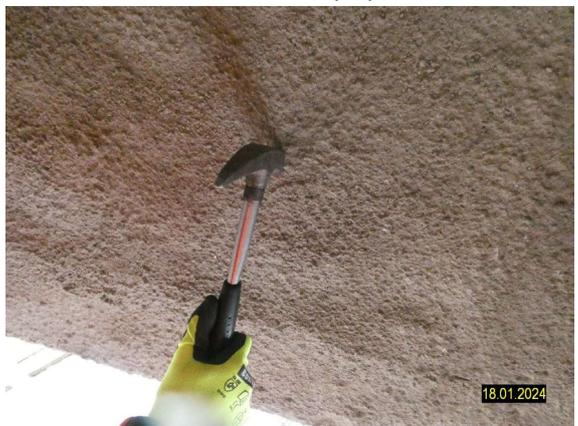
S2024\_PFEILER 2 SPRITZBETON HOHLKLINGEND

[57] S=1, V=0, D=2 BSP-ID 021-08  
Pfeilerschaft, Pfeiler als Vollquerschnitt, Spritzbeton B II, Bereichsweise, Hohlraum, 2-ter Pfeiler/Stütze, Beidseitig, Oben innen, Schadensverringering, S2023: - verkehrssicherendes Gerüst zurückgebaut! ==> lockere Bauteile Pfeiler 2 oberhalb verkehrlichem Einflussbereich entfernen!  
S2024: - verkehrssicherndes Gerüst Feld 2/ Pfeiler 2 wieder errichtet!, Maßnahme {13}

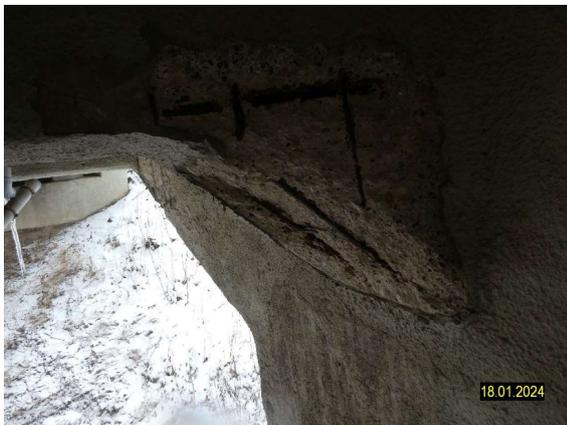
S2024\_PFEILER 2 SPRITZBETON  
ABGESCHLAGEN\_FREILIEGENDE BW\_OBEN

[33] S=2, V=0, D=3 EP BSP-ID 021-09  
Pfeilerschaft, Pfeiler als Vollquerschnitt, Spritzbeton B II, Bereichsweise, Abplatzung mit freiliegender Bewehrung, 2-ter Pfeiler/Stütze, Beidseitig, Oben innen, Schadensverringern, S2014: - weiterverlaufende Hohlstelle neben Abplatzungsbereich  
H2022: - Hohlstelle abgeschlagen ==> freiliegende Bewehrung, Bestandsbeton ausgemagert, gerissen mit Aussinterungen ==> Verkehrssicherheit für untenliegende Fahrbahn infolge Gerüstbau gegeben!  
S2023: - verkehrssicherndes Gerüst zurückgebaut! ==> lockere Bauteile Pfeiler 2 oberhalb verkehrlichem Einflussbereich entfernen!  
S2024: - verkehrssicherndes Gerüst Feld 2/ Pfeiler 2 wieder errichtet!, Maßnahme {13}

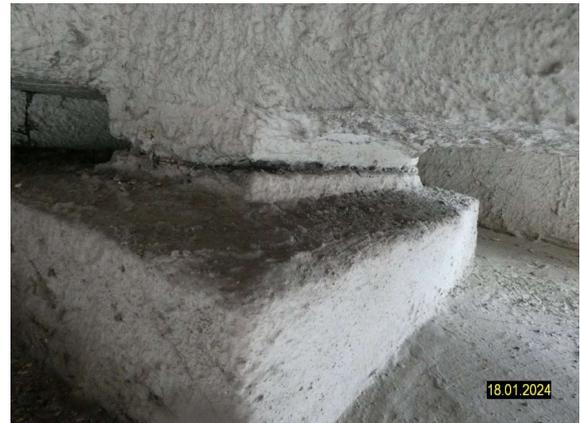
S2024\_LAGER NICHT FUNKTIONSFÄHIG

[39] S=1, V=0, D=2 EP BSP-ID 214-07  
Gleitl. ohne Kippvorrichtung einachsiger bewegl., nicht rost. Stahl auf Kunstst., Stahl / Metall, Alle, Nicht funktionsfähig, Anzahl: 4 Stück, Vorne und hinten am Bauwerk, Beidseitig, Unter dem Bauwerk, Schadenserweiterung, S2014: - Lagertyp nicht eindeutig definierbar (keine Unterlagen, Verschmutzungsgrad), Lager stark verschmutzt (Spritzbetonablagerungen), beginnender Rostansatz der Metallteile ==> keine Funktion!, Maßnahme {13}

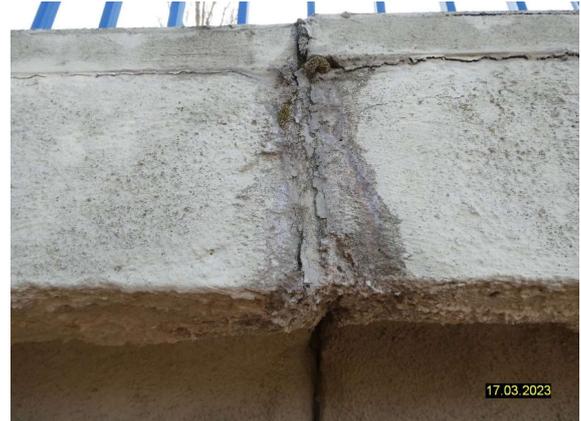
S2023\_KAPPE GESIMS RF AUSSINTERUNG

[32] S=0, V=0, D=3 EP BSP-ID 259-03  
Senkrechte Fläche des Gesimses, Raumfuge quer, Ausgeprägt, Aussinterung, Länge: 10,000 m, Beidseitig, Schadenserweiterung, , Maßnahme {13}

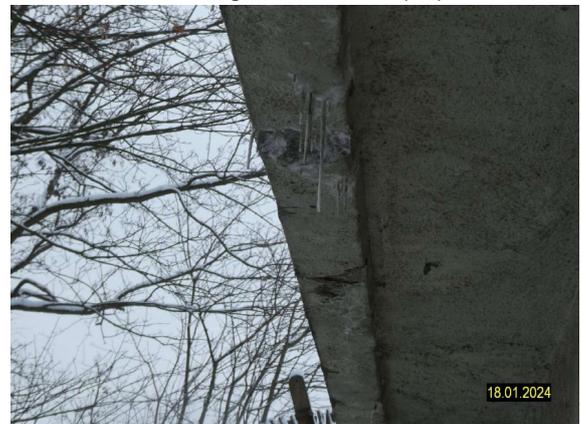
S2024\_KAPPE OS-SYSTEM ABLÄTTERND

[1] S=0, V=0, D=2 EP BSP-ID 258-03  
Untersicht des Gesimses, OS-System für Beton, Großflächig, Abgeblättert, Beidseitig, Unterseite, Schadenserweiterung, , Maßnahme {13}

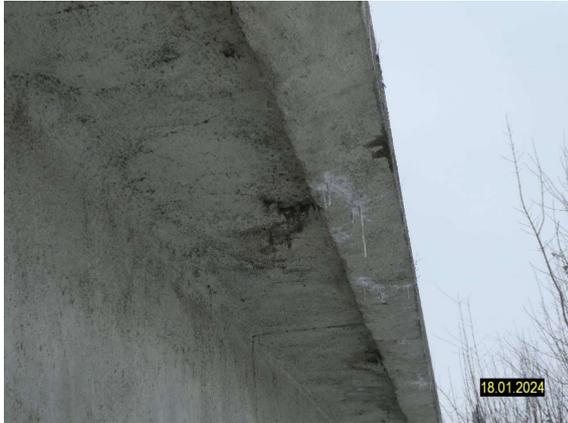
S2024\_KAPPE AUSSINTERUNG\_UNTEN SÜD

[11] S=0, V=0, D=2 EP BSP-ID 230-20

Untersicht des Gesimses, Spritzbeton B II, Bereichsweise, Aussinterung, Längs durchgehend, Beidseitig, Unterseite, Alter Schaden nicht behoben, , Maßnahme {13}

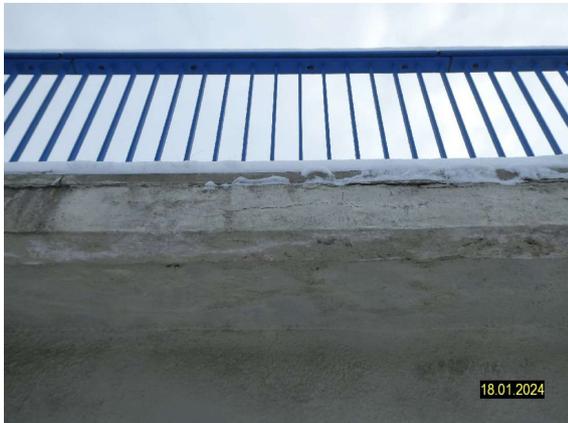
S2024\_KAPPE GESIMS AUSSINTERUNGEN\_NORD

[24] S=0, V=0, D=2 EP BSP-ID 230-22

Untersicht des Gesimses, Spritzbeton B II, Bereichsweise, Aussinterung, Norden, Oben außen, Alter Schaden nicht behoben, S2014: - schadhafte Fugeneinlage/ -verschluss, Durchfeuchtung, Aussinterung, Stalaktitenbildung  
H2022: - Aussinterungen auch neben Kappenraumfuge, Maßnahme {13}

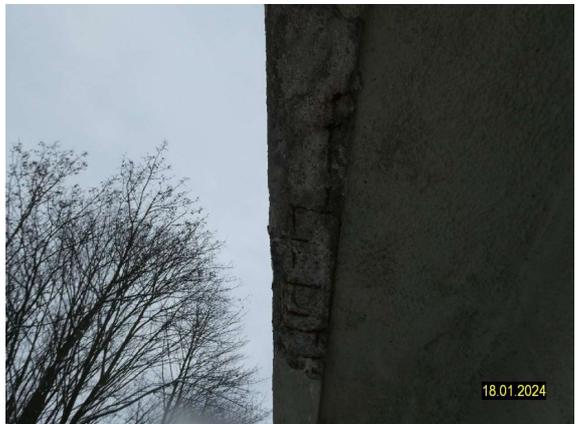
S2024\_KAPPE SPRITZBETON ABGEPLATZT\_FREILIEGENDE BW\_SÜD

[27] S=2, V=0, D=3 EP BSP-ID 230-13

Untersicht des Gesimses, Spritzbeton B II, Mehrfach, Abplatzung mit freiliegender Bewehrung, Mitte längs am Bauwerk, Süden, Unterseite, Alter Schaden nicht behoben, S2014: - freiliegende Bewehrung im Bestandsbeton

H2022: - Verkehrssicherheit für untenliegende Fahrbahn infolge Gerüstbau gegeben!

S2023: - verkehrssicherendes Gerüst zurückgebaut!  
==> lockere Bauteile Feld 2/ 3 oberhalb verkehrlichem Einflussbereich entfernen!

S2024: - verkehrssicherendes Gerüst Feld 2 wieder errichtet!, Abplatzungen an Kappe Nord und Süd , Maßnahme {13}

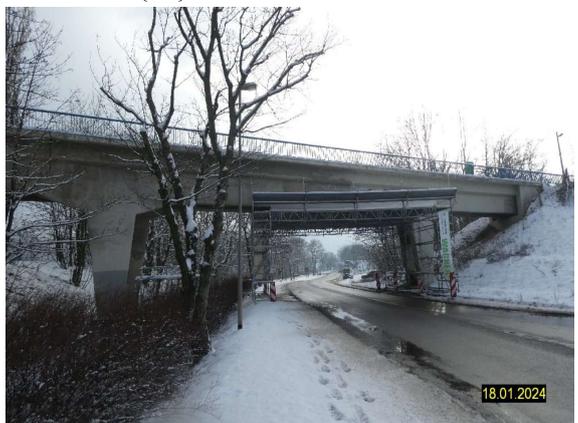
S2024\_SCHUTZGERÜST FAHRBAHN DURCHHÄNGEND\_FELD 2

[62] S=1, V=3, D=1 BSP-ID 236-99

Überbau, Schutzeinrichtungen, Stahl / Metall, Gesamtes Bauteil, Gebogen, 2-tes Feld, Unter dem Bauwerk, S2024: - verkehrssicherndes Gerüst Feld 2 optisch sichtbar durchgebogen, Rückfrage an Baulastträger hinsichtlich statischer Berechnung Sondergerüst (Schneelast, Windlast, abplatzende Spritzbeton-/ mörtelreste etc.) bisher unbeantwortet!, Maßnahme {23}

Der Mangel/Schaden beeinträchtigt die Verkehrssicherheit;  
die Verkehrssicherheit ist nicht mehr voll gegeben.  
Schadensbeseitigung oder Warnhinweis kurzfristig erforderlich.  
Wegen Schäden an folgenden Bauteilen:  
- Schutzeinrichtungen

Art der Leistung **Statische Nachrechnung erforderlich**  
Menge Geschätzte Kosten **1.500 EURO**  
Dauer der Maßnahme **7 Tage** Ausführungsjahr  
Dringlichkeit **Umgehend**  
Maßnahmenfixierung **Keine Maßnahme festgelegt**  
Projektbezeichnung  
Bemerkung **S2024: - statischer Nachweis Schutzgerüst Fahrbahn, Feld 2**

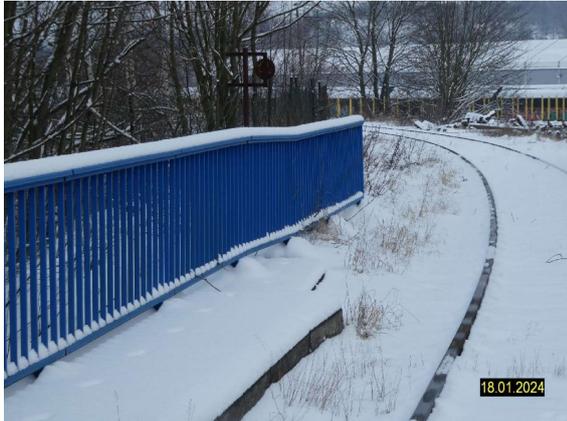
S2024\_GELÄNDER ANSCHLUSSBEREICH ABGESACKT

[63] S=2, V=1, D=2 BSP-ID 231-22  
Füllstabgeländer ohne Seil, Stahl / Metall, An allen Bauteilen, Abgesackt / Setzung, Vorne und hinten am Bauwerk, Beidseitig, S2024: - Schadensursache hohlliegende Fundamente (Schaden [54]), Maßnahme {13}

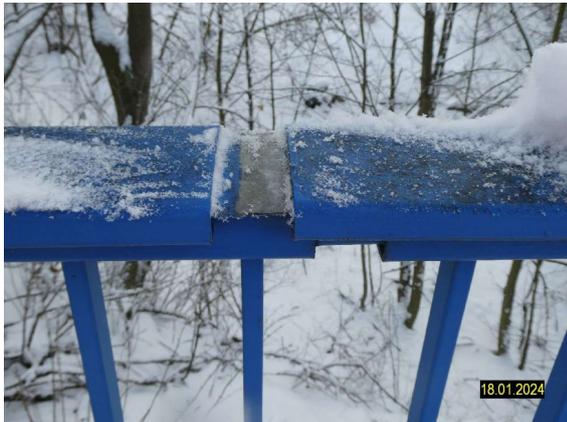
S2024\_GELÄNDER DEHNSTOSS KORR-SCHUTZ FEHLT

[53] S=0, V=0, D=1 EP BSP-ID 234-01  
Dehnstoß des Geländerhandlaufs, Korrosionsschutzbeschichtung auf Metall, An allen Bauteilen, Fehlt, Längs durchgehend, Beidseitig, Oben auf dem Bauwerk, Schadenserweiterung, H2022: - Schadensverringern infolge sommerlicher Geländerdehnung  
S2024: - Schadenserweiterung infolge Winterwitterung, Maßnahme {13}

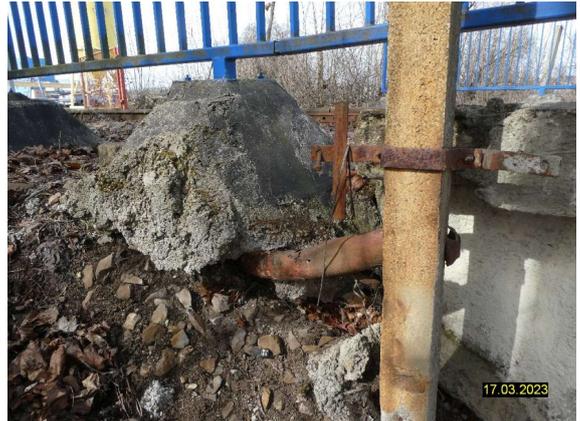
S2023\_GELÄNDER FUNDAMENTE HOHLLIEGEND

[54] S=2, V=1, D=2 EP BSP-ID 231-99  
Pfostenfuß des Geländers, Ausgeprägt, Freiliegend, Anzahl: 4 Stück, Beide Widerlager, Beidseitig, Oberseite, Alter Schaden nicht behoben, S2014: - Einzelfundamente des Geländers oberhalb WL West infolge Erosion hohlliegend  
H2022: - Geländeranschlussfundamente Ost ebenfalls betroffen, Maßnahme {13}

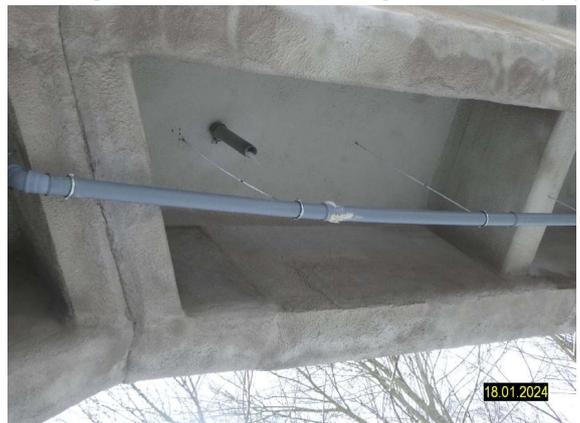
S2024\_EW-LEITUNG ERNEUT SCHADHAFT\_FELD 1

[5] S=1, V=0, D=1 EP BSP-ID 252-21  
Rohr der Falleitung, Plaste, Ein Stück, Schadhaf, Länge: 1,500 m, 1-tes Feld, Osten, Unter dem Bauwerk, Instandsetzung schadhaf, S2014: - Materialeinsatz für EW-Leitungen nicht fachgerecht, gemäß ZTV-Ing Einsatz von Guss- oder Edelstahlleitungen  
S2023: - EW-Leitung erneuert, Material (Plaste) jedoch nicht ZTV-Ing-konform!  
S2024: - erneute Leistungsschädigung im Bereich obenliegender Freifallentwässerung, Maßnahme {15}

Art der Leistung	Instandsetzung (ohne ME -H-)	Geschätzte Kosten	2.500 EURO
Menge		Ausführungsjahr	
Dauer der Maßnahme	3 Tage		
Dringlichkeit	Umgehend		
Maßnahmenfixierung	Keine Maßnahme festgelegt		
Projektbezeichnung			
Bemerkung	H2022/ S2023/ S2024: - zur Absicherung Abführung Oberflächenwasser und Verhinderung dadurch entstehender Schadenserweiterung an BW-Konstruktion

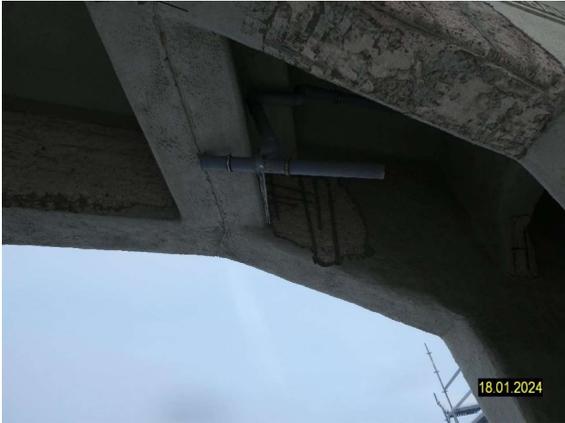
S2024\_EW-LEITUNG SCHADHAFT\_FELD 3

[56] S=1, V=0, D=2 EP BSP-ID 252-21  
Rohr der Falleitung, Plaste, Ein Stück, Schadhft,  
Länge: 1,500 m, 3-tes Feld, Westen, Unter dem  
Bauwerk, Alter Schaden nicht behoben, , Maßnahme  
{15}

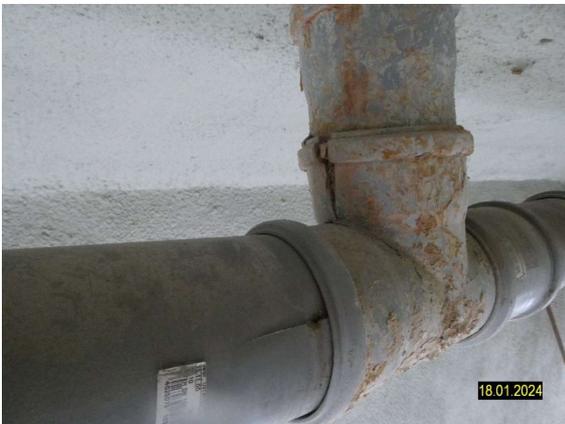
S2024\_EW-LEITUNG SCHADHAFT\_FELD 2

[28] S=1, V=0, D=2 EP BSP-ID 252-21  
Rohr der Falleitung, Plaste, Punktuell, Gerissen,  
Länge: 0,500 m, 2-tes Feld, Unter dem Bauwerk,  
Instandsetzung schadhft, S2023: - Verstopfung  
beseitigt!  
S2024: - erneute Schädigung festgestellt!, Maßnahme  
{15}

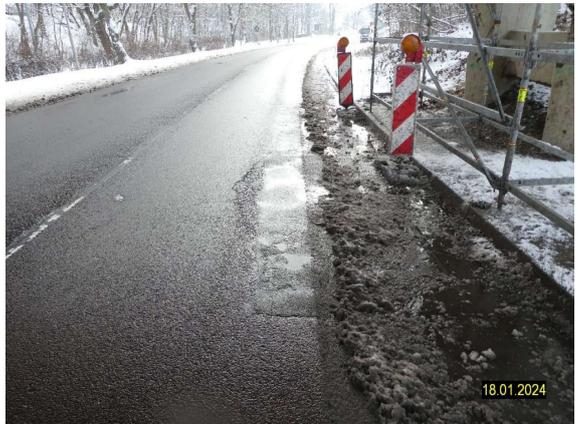
S2024\_FAHRBAHNBELAG TROPFWASSERSCHADEN\_UNTER  
BW

[29] S=0, V=1, D=1 EP BSP-ID 241-13  
Fahrbahnbelag, Walzasphalt, Bereichsweise, Risse mit  
Belagsausbrüchen, Mitte längs am Bauwerk, Unter  
dem Bauwerk, Alter Schaden nicht behoben, S2014: -  
Fahrbahnbelag unterhalb tropfender EW-Leitung  
geschädigt  
H2022/ S2024: - Schadenserweiterung durch  
Schutzgerüstaufbau derzeit gestoppt  
S2023: - Schadenserweiterung durch EW-  
Leitungsinstandsetzung derzeit gestoppt, Maßnahme  
{13}

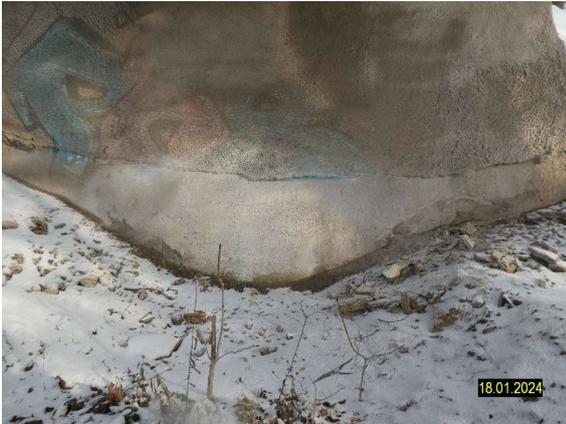
S2024\_BÖSCHUNG ERODIERT\_OST

[43] S=1, V=1, D=1 EP BSP-ID 251-05  
Gelände unterhalb des Bauwerks, Größtenteils, Nicht  
fachgerecht, Vorne und hinten am Bauwerk, Unter dem  
Bauwerk, Schadenserweiterung, Unterhaltungsmangel,  
S2014: - Böschungen unterhalb des Bauwerks -  
insbesondere Auslaufbereich der Entwässerung- sowie  
neben den Widerlagern nicht befestigt ==>  
Rutschungen/ Erosionsschäden  
H2022: - zusätzlich starker Bewuchs  
S2023: - Bewuchs teilweise entfernt sowie  
witterungsbedingt vermindert  
S2024: - Böschung vor Widerlager vorn (Ost) erodiert  
bzw. unzulässig abgetragen, Widerlager teilweise  
freiliegend!, Maßnahme {22}
