## Anlage 1 zur Planerausschreibung Situationsdarstellung

Energetische Sanierung SBBS Eichsfeld  
Staatliche Berufsbildende Schule Eichsfeld  
Goethestraße 18, 37327 Leinefelde-Worbis  
Planungs- und Überwachungsleistung

**Investitionsmaßnahme:** Energetische Sanierung SBBS I Leinefelde

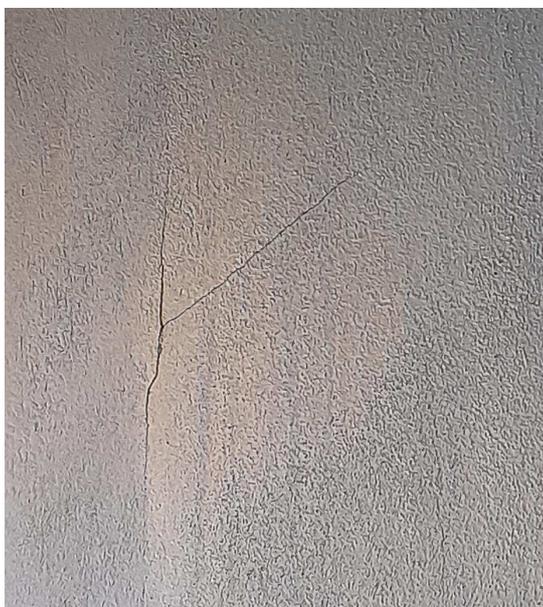
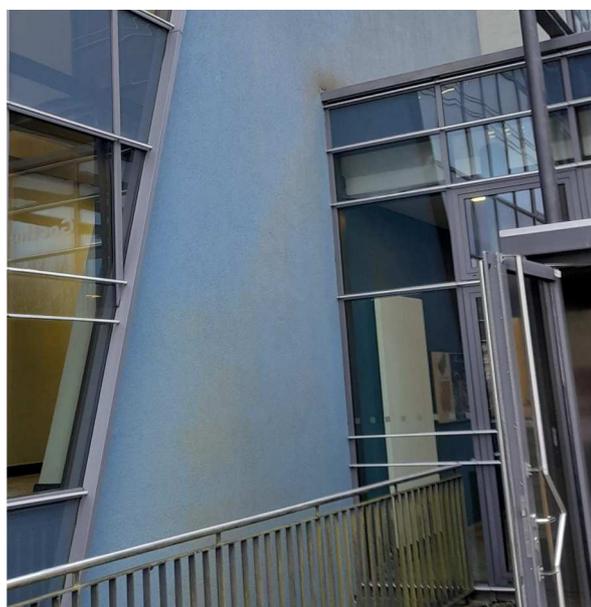
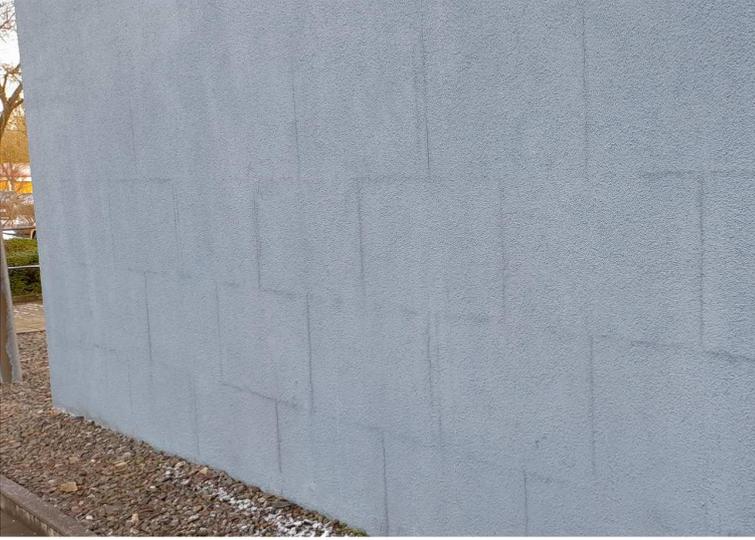
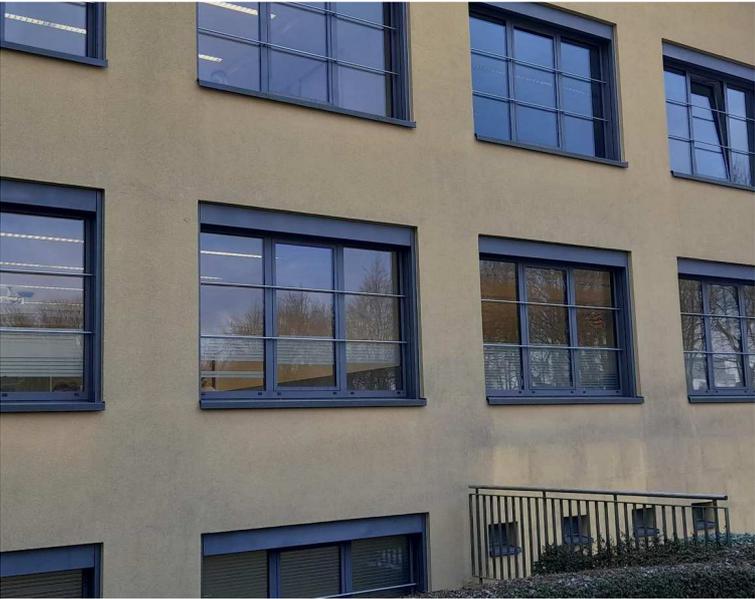
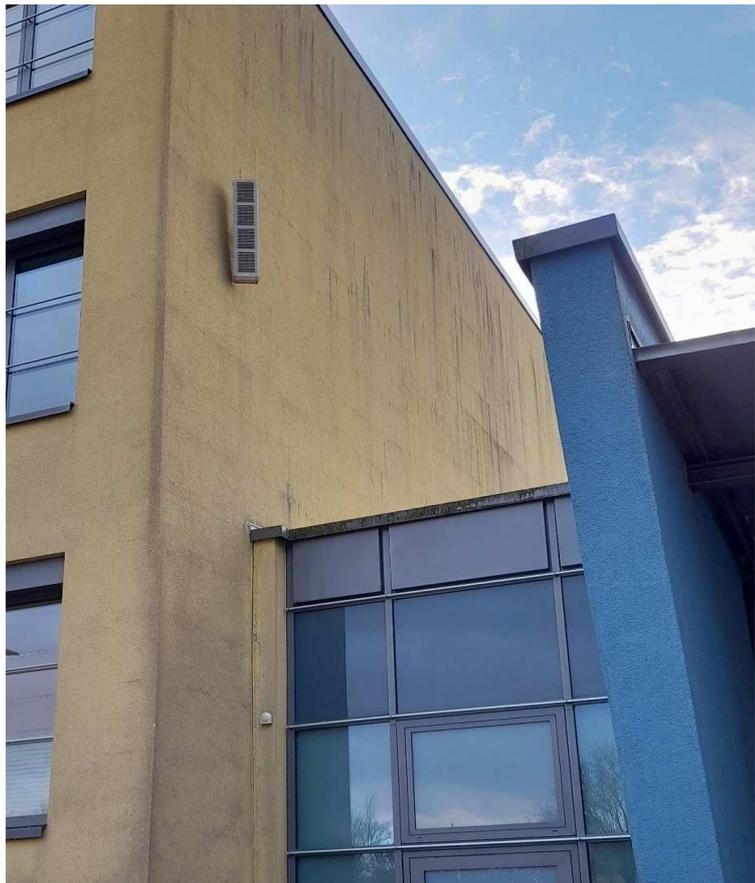
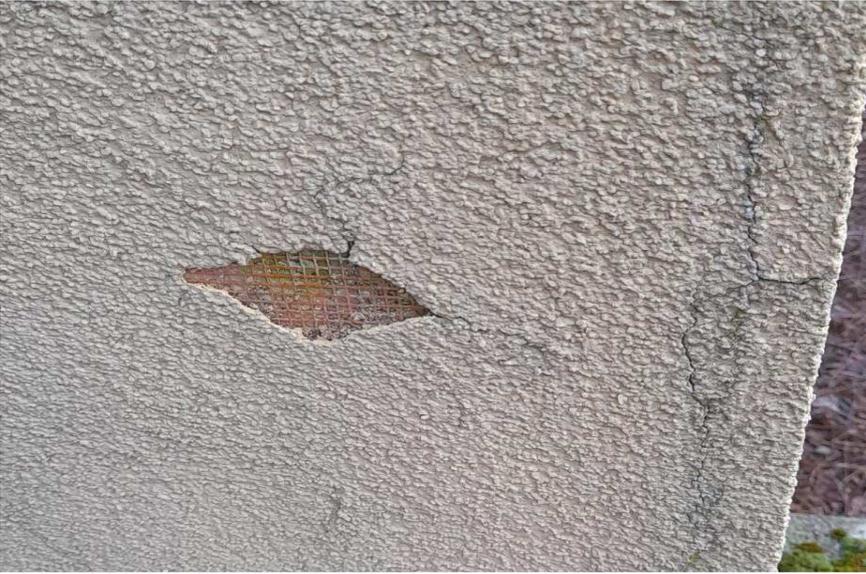
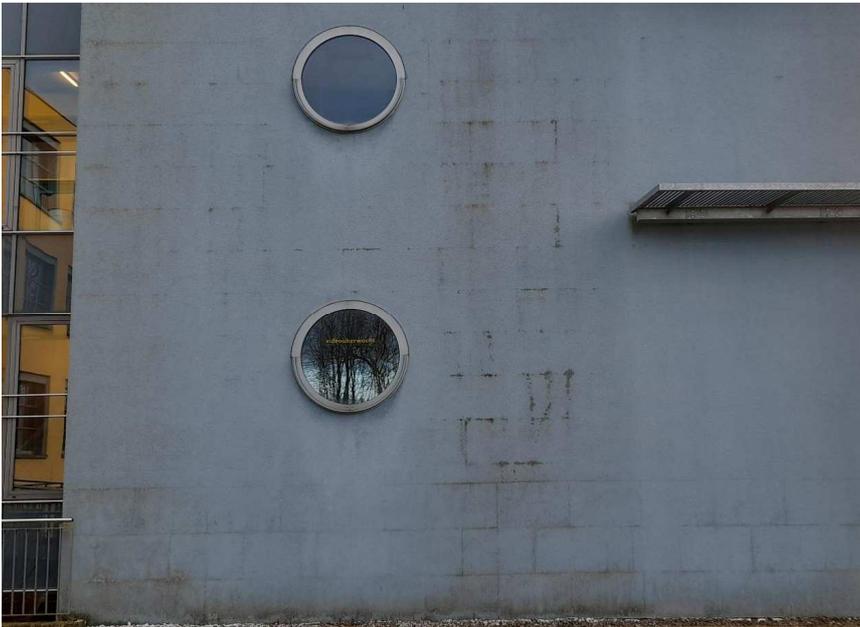
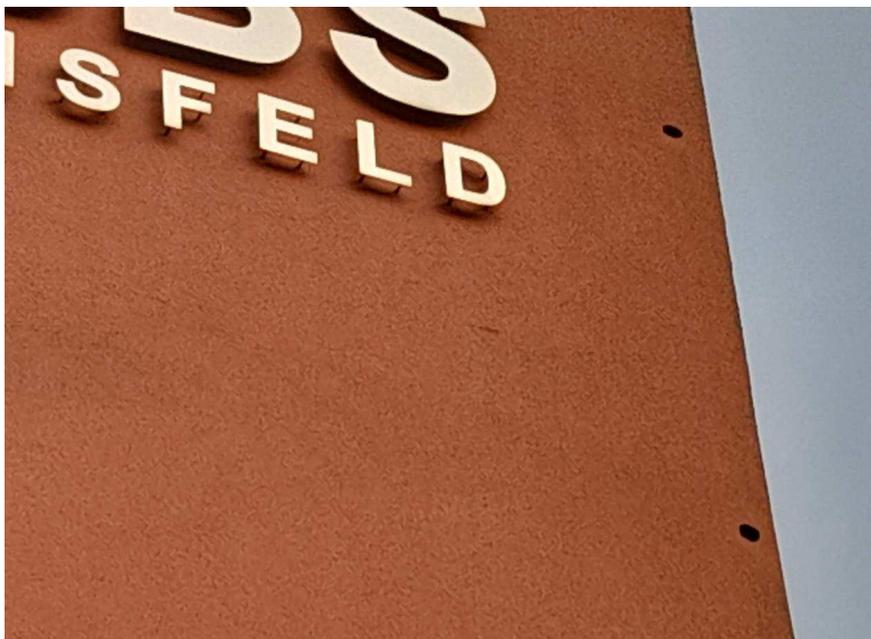
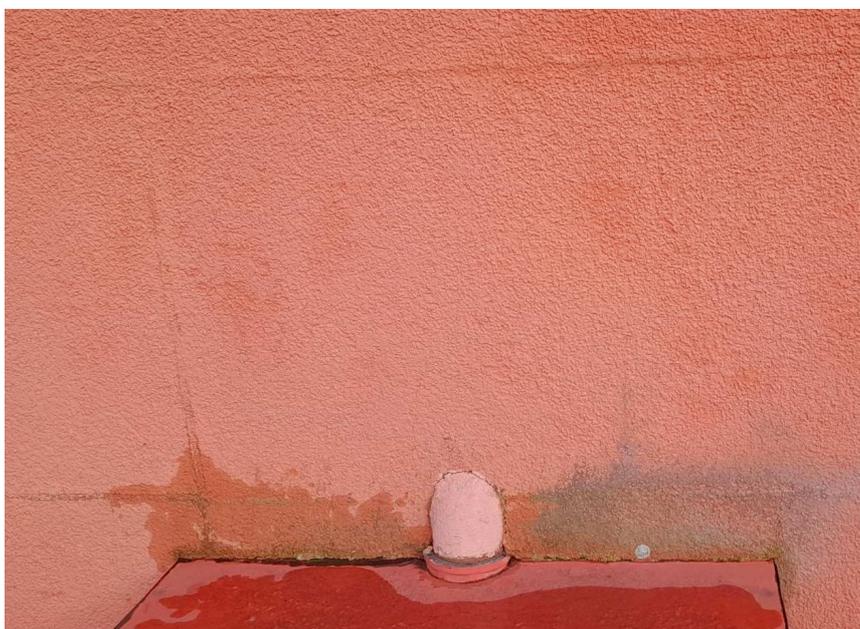
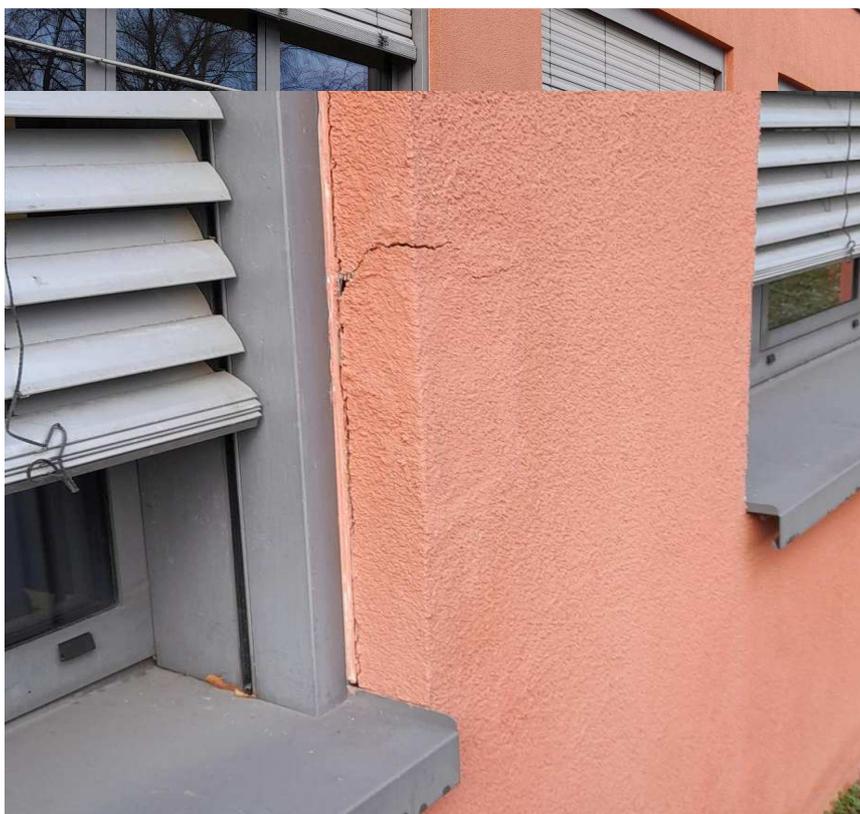
Schadensbilder zu Malerarbeiten:

hier mit dem Schwerpunkt der Sanierung des vorhandenen Wärmedämmverbundsystems mit augenscheinlich derzeit festgestellten Schädigungen wie:

- Veralzung / Vermoosung der Flächen
- Spechtlöcher
- deutliche Fugenabzeichnungen der einzelnen Dämmplatten
- Lösung der Armierung in Teilen (nicht großflächig)
- teilweise loser Oberputz (nicht großflächig)
- Spannungsrisse

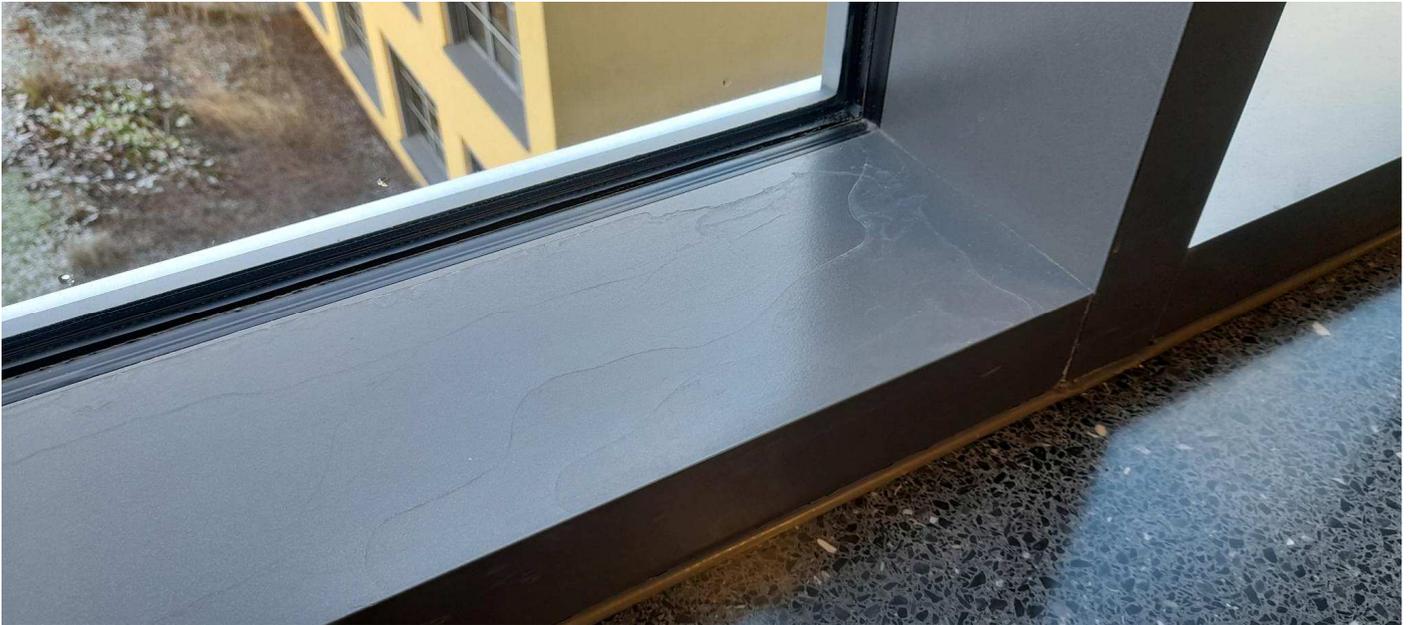
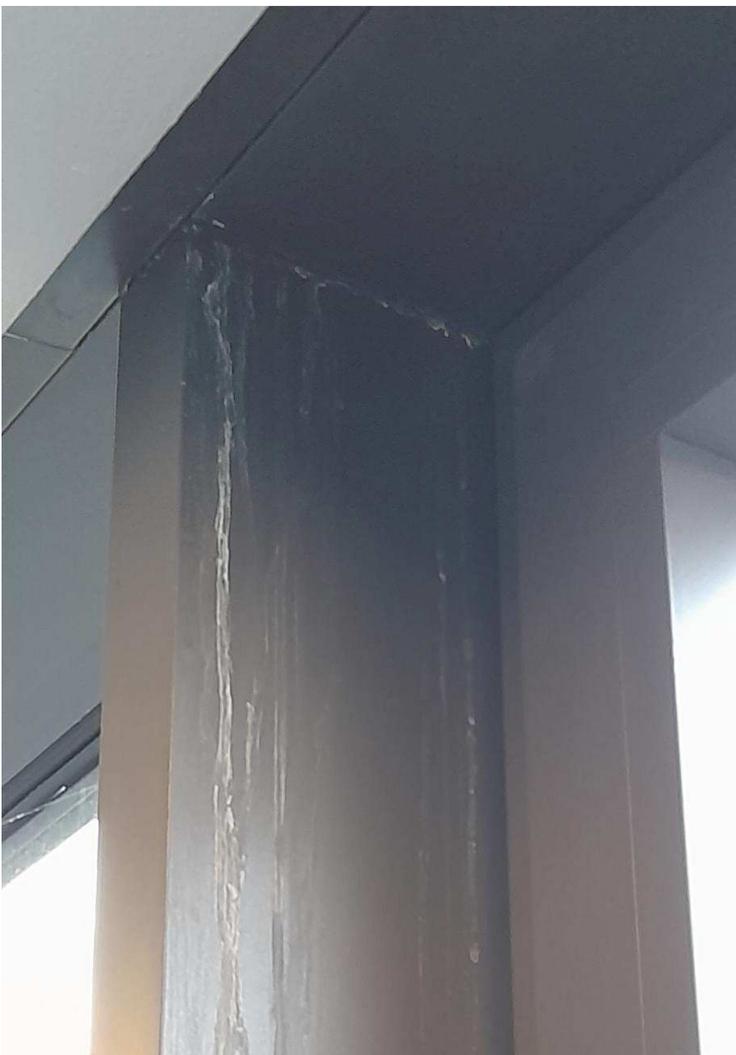
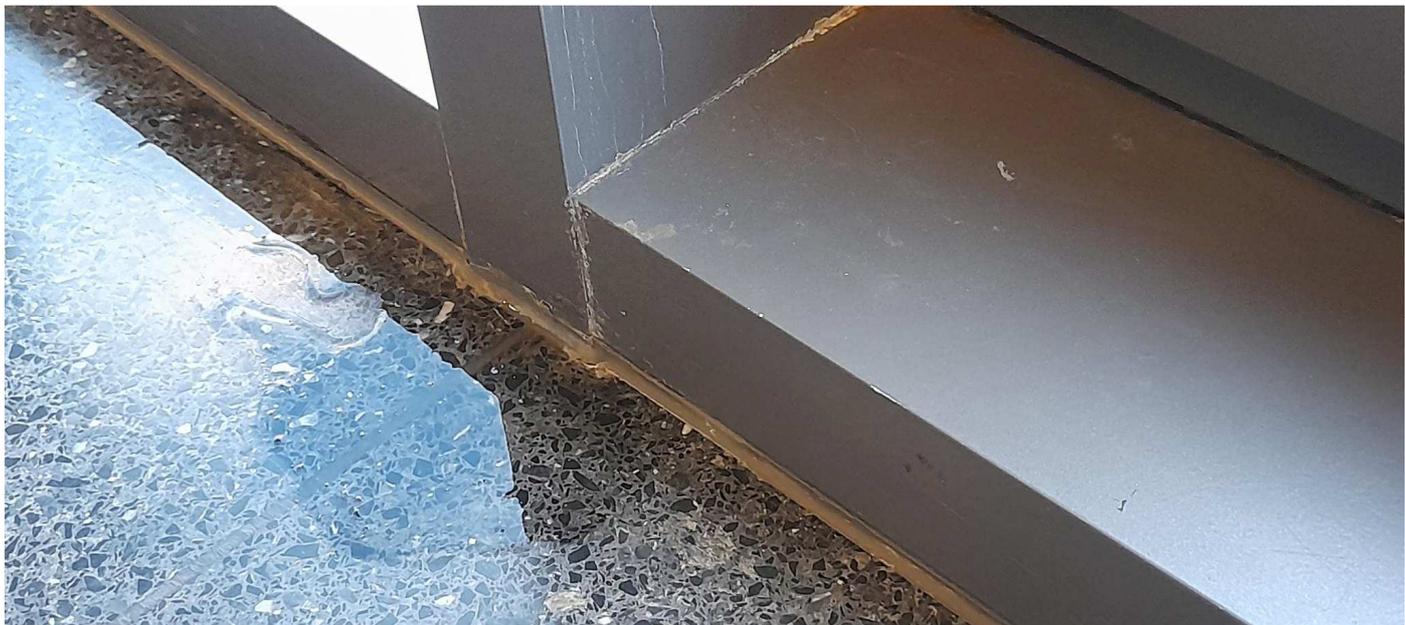
Schadensbilder Metallbauarbeiten:

mit notwendiger Sanierung / Abdichtung der Pfosten / Riegelkonstruktion mit augenscheinlich derzeit festgestellten Schädigungen wie:

- unklarer Wassereintritt an den Fensterbereichen innerhalb der Pfosten - Riegelkonstruktion
- unklarer Wassereintritt über mehrere Ebenen

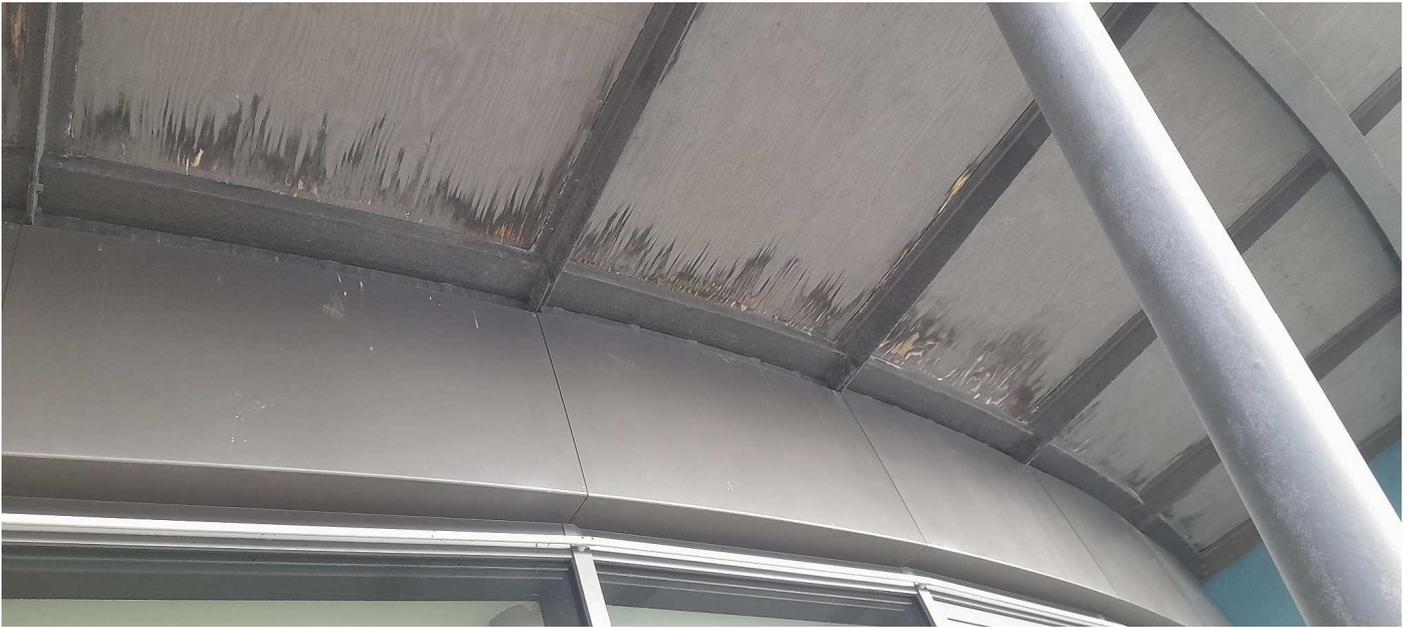
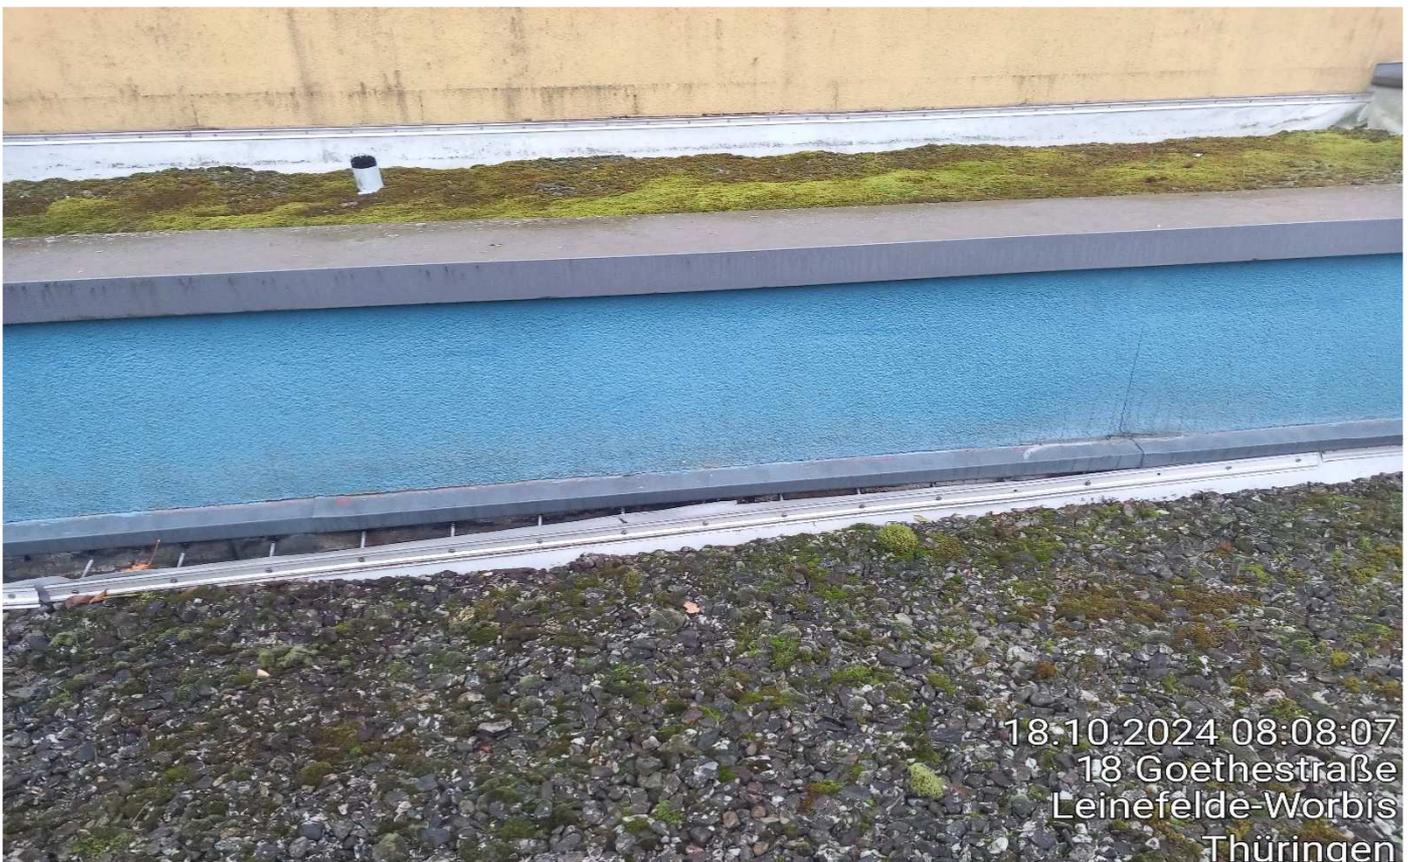
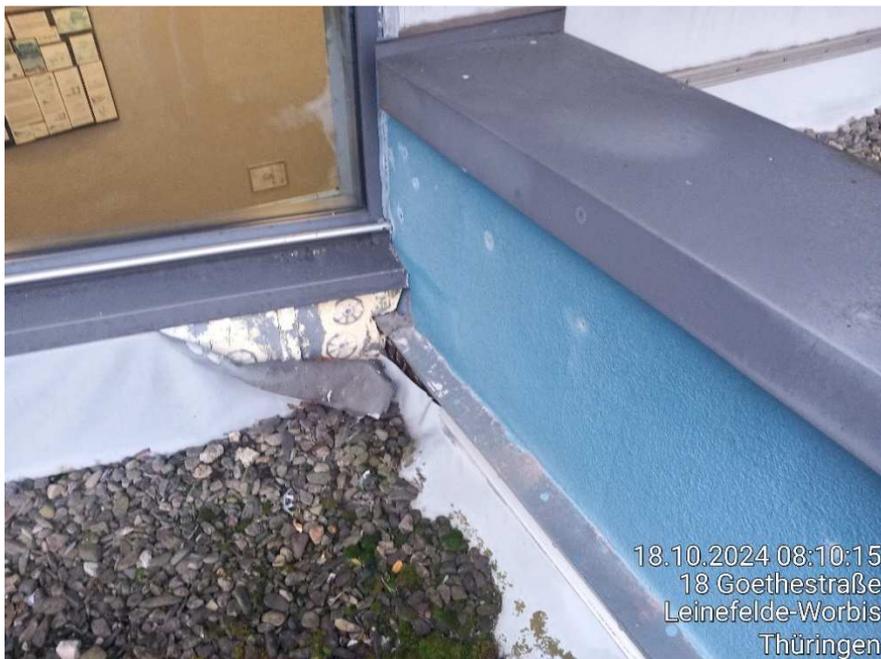
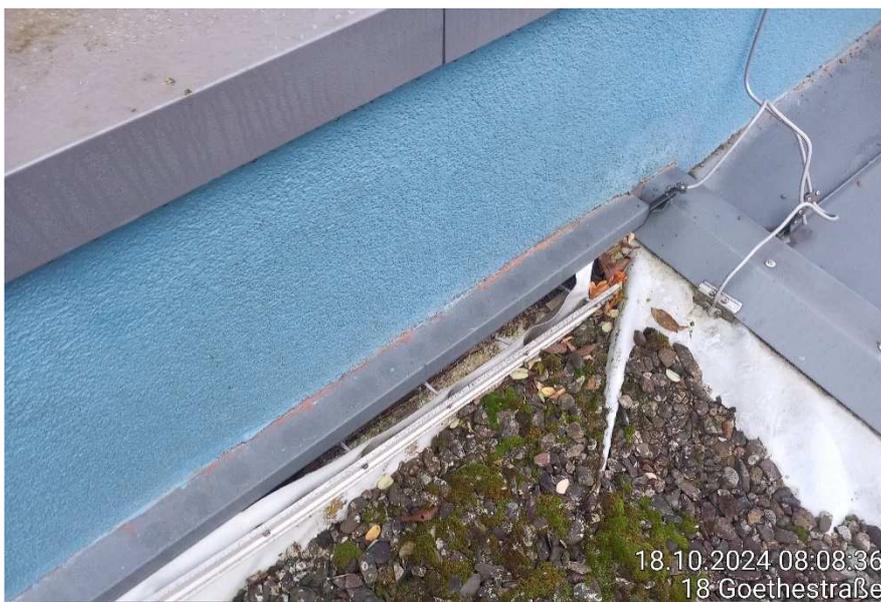
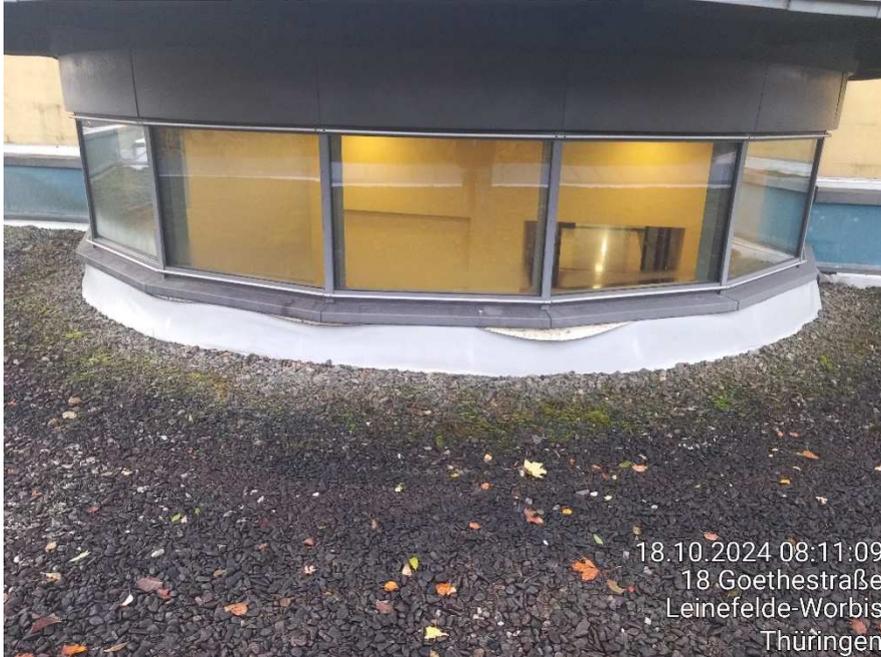
Schadensbilder Dachdeckerarbeiten:

mit notwendiger Sanierung von Dachteilen, im Schwerpunkt Vordachkonstruktionen, in Teilen auch das Hauptdach betreffend mit augenscheinlich derzeit festgestellten Schädigungen wie:

- Vermoosung der Kiesschicht, keine Wasserabfuhr mehr
- defekte Dachentwässerung (innenliegend)
- Wassereintritt in das Gebäudeinnere
- abgerissene Dachhaut (Folie) von den Wandanschlüssen
- in der Folge mit Durchfeuchtung der vorhandenen Dachdämmung
- Schädigung und Durchfeuchtung der Dachunterlage (Seekieferplatte)
